**INŽENÝRSKOGEOLOGICKÝ PRŮZKUM
TRATI V ÚSEKU
KARLOVY VARY - CHODOV**

Zhotovitel: **GeoTec-GS, a.s.**
Chmelová 2920/6
106 00 Praha 10

Úkol / název úkolu: **Inženýrskogeologický průzkum trati v úseku Karlovy Vary - Chodov**

Předmětem prací je zajištění inženýrskogeologického průzkumu havarijního stavu náspu v km 186,450 – 187,100 v úseku trati Karlovy Vary – Chodov.

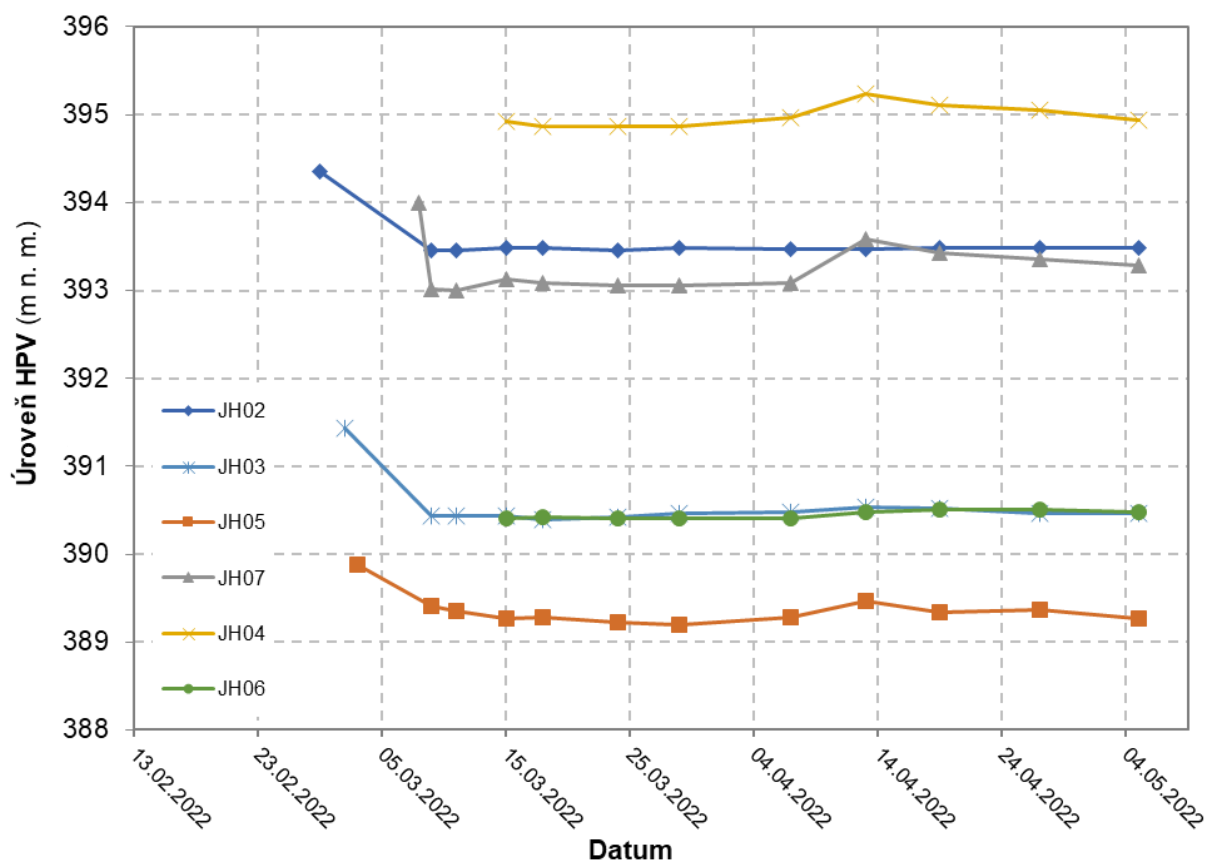
Obrázek č. 2: Vývoj hladin podzemní vody v pozorovacích vrtech JH02-JH07

Naměřená data v pozorovacích vrtech dokladují mělkou hladinu podzemní vody, která se na západní části území pohybuje v hloubce 0,7-1,0 m (úroveň 389,3-393,3 m n.m.) a v hloubce 1,6-1,7 m na východní straně náspu (úroveň 390,5-395,0 m n.m.). Obdobné hodnoty ukazují i snímače pórových tlaků, hladina 0,7 m pod úrovní terénu na levé straně náspu (vrt MPT1) a 0,9 m pod úrovní terénu na pravé straně náspu (vrt MPT2). Hladiny jsou ve všech vrtech dlouhodobě ustálené bez výraznějších výkyvů.

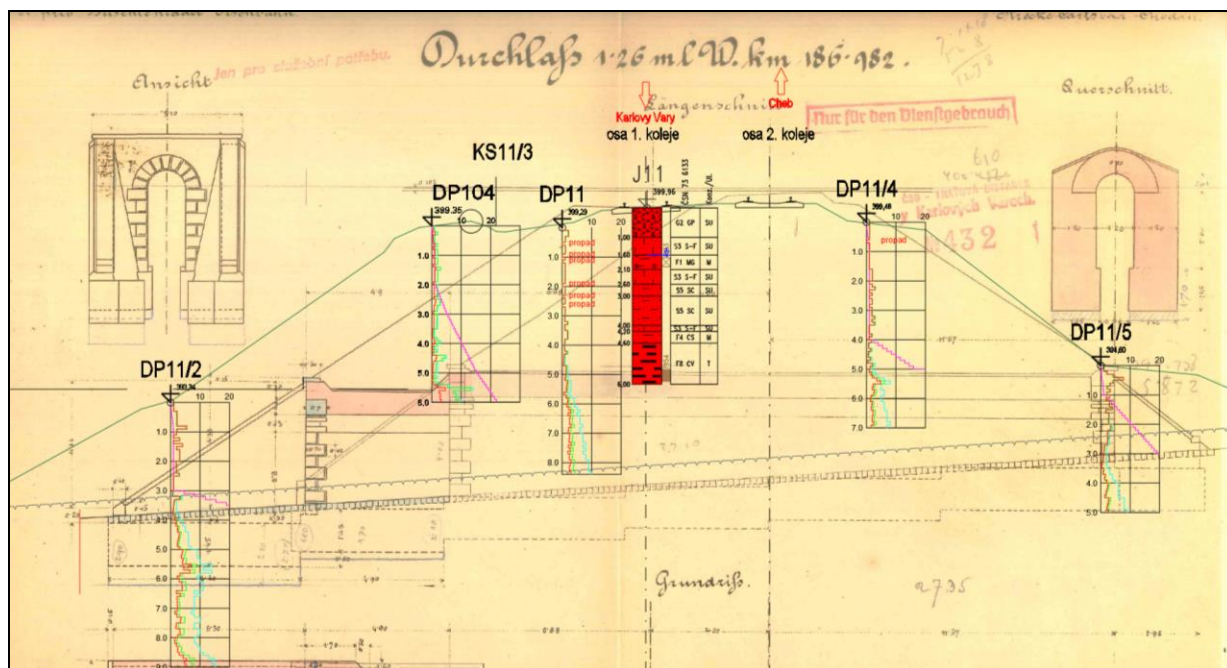
Obrázek č. 3: Příčný profil v km 187,007 s podloženým archivním výkresem propustku z km 186,982. Profily nevedou přesně stejným místem a jsou vzdáleny od sebe o cca 15 m.

Jedním z cílů průzkumu bylo také ověření přítomnosti případných přitěžovacích lavic při patě náspu. Žádnou z provedených průzkumných sond se šterkovitá nebo kamenitá přitěžovací lavice zastihnout nepodařilo.

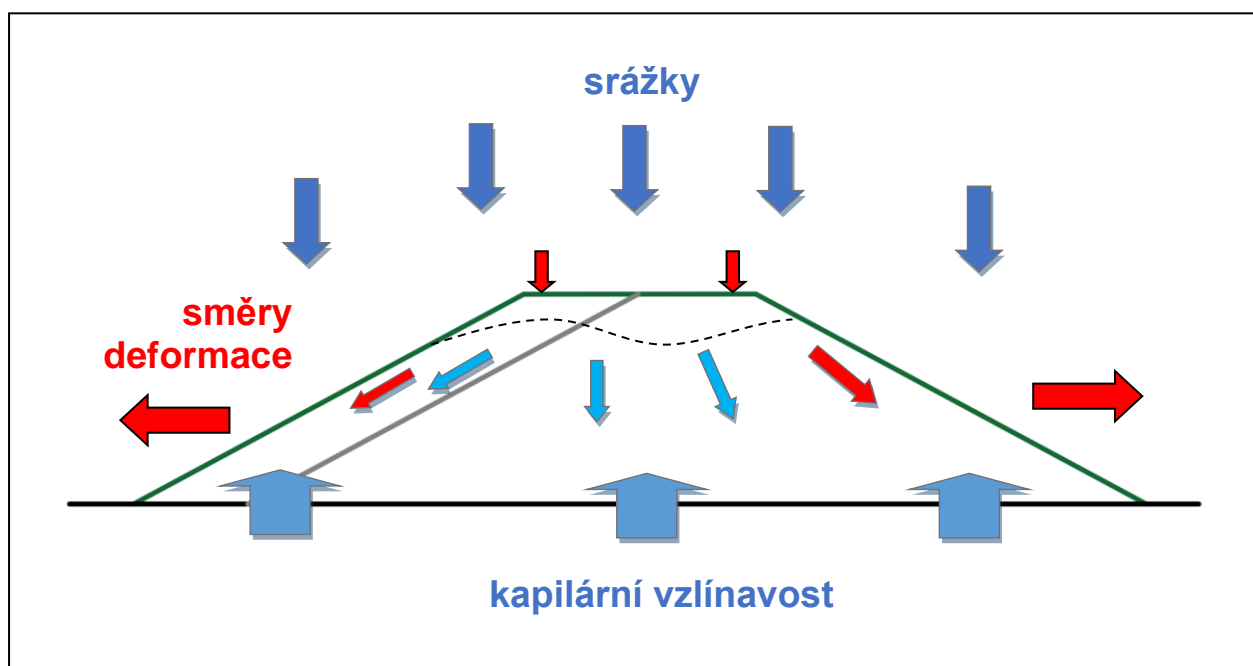
Obrázek č. 4: Schématický obrázek náspu s vyznačenými cestami pronikání vody do zemního tělesa

Hlavní příčinou stávajícího špatného stavu zemního tělesa je především voda, která proniká do náspu. Postupem času dochází k saturaci zemin náspu, poklesu jejich indexu konzistence a následně degradaci jejich deformačních i smykových charakteristik. Mechanismus pronikání vody do náspu je zobrazen na obrázku č. 4.

Opakující se deformace zemního tělesa jsou výsledkem dlouhodobého procesu saturace zemin náspu v průběhu mnoha desítek let. Postupně docházelo k degradaci jemnozrnného materiálu, který tvoří převážnou část zemního tělesa, až po dosažení stávajícího havarijního stavu. Lze konstatovat, že konstrukce již vyčerpala svojí předpokládanou životnost a pro další provoz je nutné počítat s celkovou rekonstrukcí náspu.

Ze závěrů provedeného IGP vyplývá, že zásadním problémem, který bude muset návrh definitivní sanace vyřešit, je přerušení kapilárního vztlínání mělce zjištěné podzemní vody do vlastního tělesa náspu. To je za daných podmínek možné pouze snesením stávajícího tělesa a vybudováním tělesa nového v souladu se současnými stavebními standardy, platnými předpisy a normami. Dalším faktorem, který tento maximalistický přístup k celkové rekonstrukci podporuje, jsou zastižené degradované zeminy v bazální části původního náspu pod staniční kolejí 2a. Jedná se především o jemnozrnné zeminy tuhé až měkké konzistence, s vysokou vlhkostí, pórovitostí a nepříznivými geotechnickými vlastnostmi.
