Příloha K - Průzkum skalního zářezu km 202,6-204,950

Věc: Textová část návrhu technického řešení pro záměr projektu sanace skal na trati Karlovy Vary - Sokolov

Naše č.j.: 594 / D / 025 / 2018 / POI

Datum: 14.12.2018

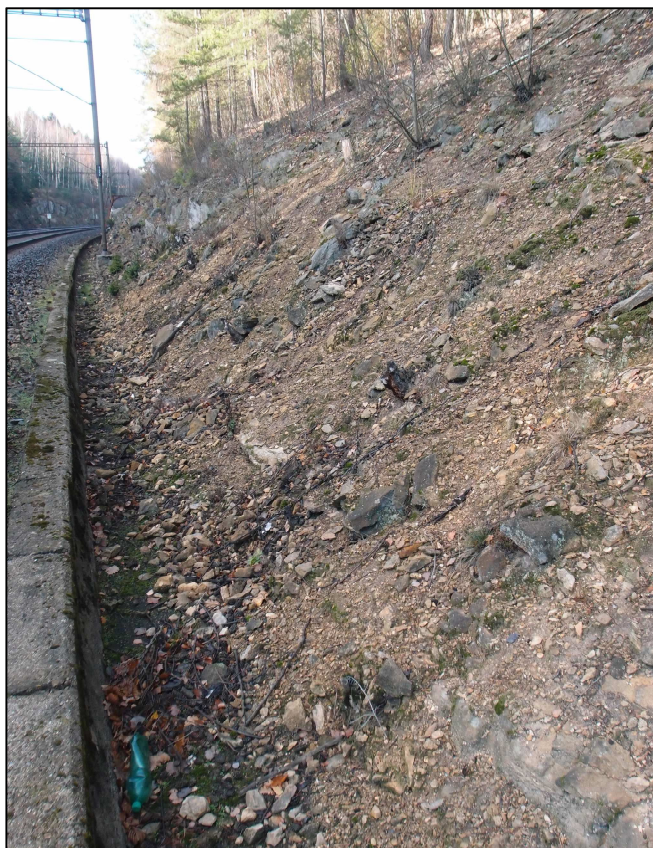
Obrázek 1 -pohled ve směru staničení na odvodňovací zařízení a sešlapaný svah nad ním v úseku km 202,600–202,700.

Dosud nezajištěný svah dosahuje šikmých výšek 7 m pod úhlem 30–45°. Svah je budován jen ojedinělými výchozy s pokryvem sutí a velmi mělkým pokryvem písčitých zvětralin (první polovina úseku), nebo převážně odkrytým lícem terciérních pískovců a slepenců starosedelského souvrství (druhá polovina úseku). Pod svahem je situován akumulační prostor a otevřené odvodňovací zařízení železniční trati (hloubka cca 0,6 m, betonem zpevněný bok a lokálně zpevněné dno). V současné době je akumulační prostor v odvodňovacím zařízení částečně zaplněn sutěmi a uvolněnými kameny ze svahu – příčinu lze spatřovat především v intenzivním sešlapu zvěří, která v těchto místech často překonává železniční trať. V místě nelze hovořit o stavu svahu, který by mohl ohrozit bezpečnost a plynulost provozu, ale intenzivní přesun sutí a úlomků do odvodňovacího zařízení ztěžuje údržbu trati. Pokud správce rozhodne o nutnosti stabilizace svahu ze zmíněného důvodu, lze doporučit odstranění vegetace (pouze drobné křoviny), odstranění větších pařezů, podezdívky převislých a snadno zvětrávajících partií místním materiálem (výběr kamenů pro podezdívky musí řídit geotechnický dozor), očištění

skalních výchozů, odtěžení nestabilních bloků (následný odvoz veškeré vzniklé rubaniny) a zajištění svahu dvouzákrtovou sítí s fixací v ploše skalní stěny trny. V místě je možné předpokládat vyšší agresivitu prostředí, přesto vzhledem k mizivému riziku ohrožení trati a zároveň nutnosti vyšší mechanické odolnosti trnů a podložek (sešlap zvířít) doporučujeme využít trnů ocelových (délka min. 1,5 m), ovšem s antikoročním nátěrem epoxidovou pryskyřicí v celé délce trnu.

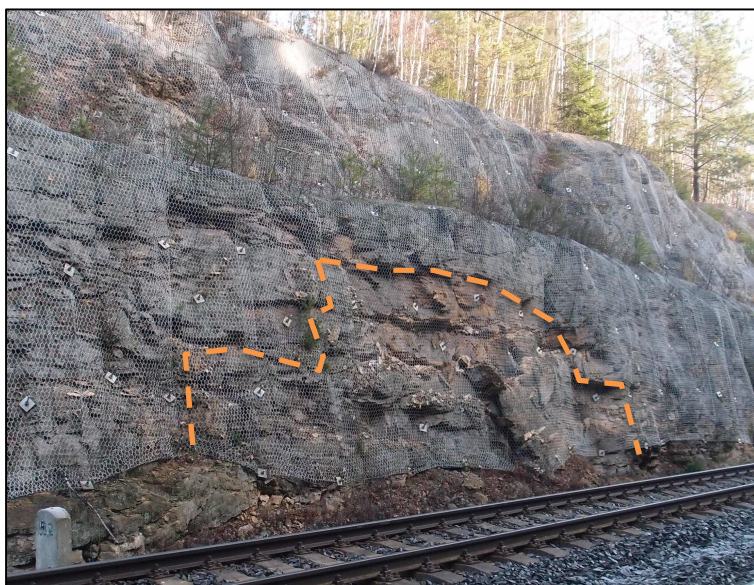
Obrázek 2 - pohled na porušené sanační opatření sítěmi v km 202,980–202,300 se zvýrazněním stávajícího okraje porušení

Na základě řečeného doporučujeme určitě opravit stávající zasíťování v oblasti opadu lící části skalní stěny v km 202,980–203,000 a doplnit podezdívkou a delšími trny (min. 2 m) potenciálně rizikovou oblast v km 202,800 (celkově jde o cca 14 m délky podezdívky a o něco širší oblast doplnění trnů). Oprava zasíťování by měla spočívat v odstranění všech trnů, kde došlo k pádu hornin, jejich odříznutím. Dále ve

vyklizení zřícených hmot, dočištění skalní stěny ručním nářadím, podezdění velkých převislých partií podezdívkou z místních hornin a v opětovné montáži dvouzákutových sítí s jejich modelací podle nového tvaru skalní stěny a v jejím přichycení ke stěně delšími ocelovými trny z celozávitových tyčí – min. 2 m dlouhými. Vzhledem k očekávané vyšší agresivitě prostředí musí být ocelové prvky navrženy s adekvátní antikorozií ochranou, nebo ve variantě trnů z laminátů a i spojování pásů sítí musí být provedeno dostatečně odolnými prostředky (např. nerezové drátěné svorky, nebo drát s AlZn a PVC potahem). Pro upevnění trnů ve skalní stěně doporučujeme využít buď cementové injekční směsi, nebo

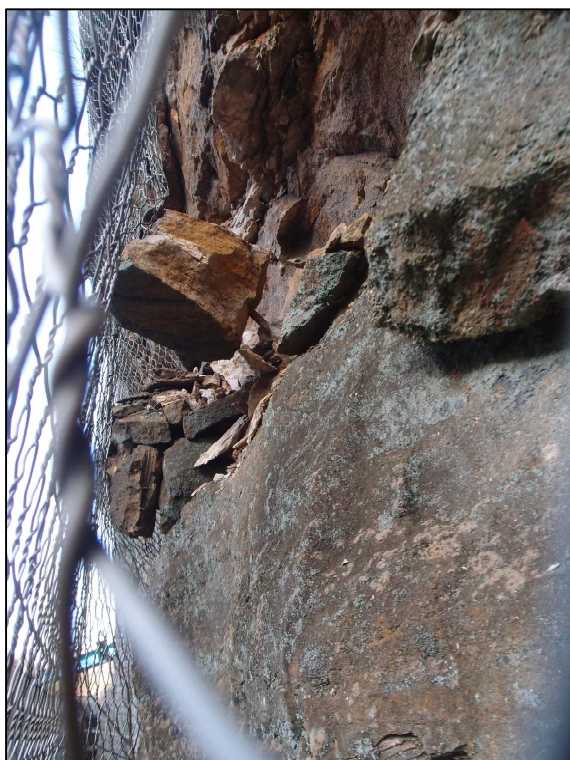
Obrázek 3 - pohled na vytržený ocelový trn i s kusem horniny, jež spočívá na volně vyvěšené síti v km 202,980–202,300

vypadlé kusy kamenů k volně vyvěšené síti (obr.3). Další rizikové místo se nachází v km 202,800, kde je patrný již oddělený horninový blok mocnosti kolem 0,5–0,8 m, jež je mohutně podvětrán (obr.4). Pokud dojde ke ztrátě stability bloku, dojde patrně k podobnému scénáři, kdy ocelové trny nezachytí uvolněné horniny a nelze vyloučit ani roztržení takto zatížených sítí a vyvalení hornin do kolejíště. Vzhledem k zjištěné krátké délce ocelových trnů nelze zajištění obecně považovat za funkční – lze konstatovat, že v místech, kde je tektonické postižení méně četné, může takové opatření vizuálně působit vyhovujícím dojmem, ale v případě, kdy je tektonické postižení vyšší, nebo se ve svahu vyskytnou více zvětralé horniny (a pro takové případy by mělo zajištění fungovat především), nebude stávající síťování fungovat v plném rozsahu, případně vůbec.

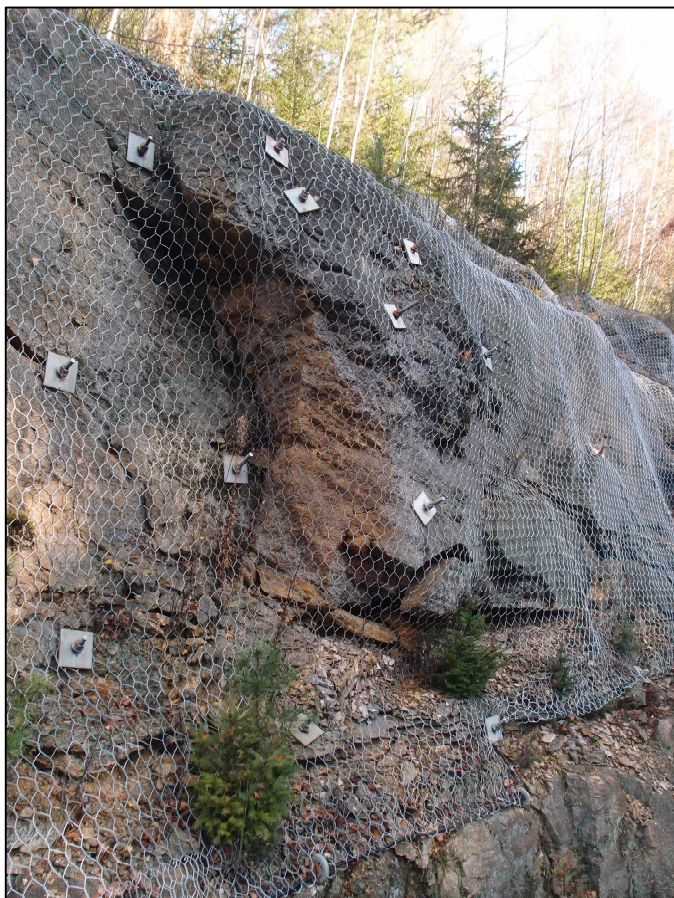
Obrázek 4 - boční pohled na potenciálně nestabilní blok v km 202,800. Viditelné je též zvětrávání hornin v základně bloku a vypadávání zvětraliny ze sítě.

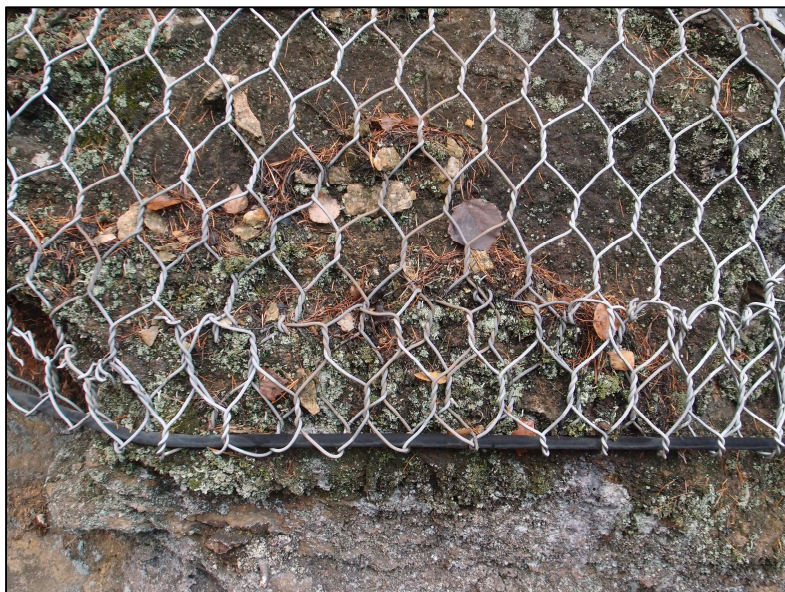
Obrázek 5 - nedostatečný přehyb sítě na spodním okraji sítě, který zároveň není opatřen spojením drátěnými svorkami (přehyb je zajištěn pouze zahnutím konců drátů sítě).

injekčních směsí chemických – instalovaným trnem rozmíchávaná pryskyřice dle pozorované situace v místě nemusí splnit požadavky na fixaci a lepicí materiál se může ztratit v puklinách). Doporučujeme zároveň před dalším projekčním stupněm dohledat dokumentaci skutečného provedení a zjistit, zda jsou instalovaná ocelová lana podél subhorizontální lavice. Pokud ne, doporučujeme instalaci takového lana a jeho fixaci k sítím drátěnými svorkami a zároveň upevnění lana delšími trny do masivu (min. 2 m). Výměnu, resp. doplnění delšími trny je nutné provést i na horním a dolním ocelovém lanu, fixující sítě. Obecně doporučujeme celou plochu sítí doplnit nepravidelným rastrem delších trnů s podložkou a maticí (délka min. 2 m), které v případě záchytu uvolněných kamenů do sítí spolehlivě přenesou zatížení sítí do stabilních hornin. Zvýšenou pozornost je nutné při této činnosti věnovat především vizuálně méně odolným partiím, kde vznikají již nyní převísle skalní objekty. Při opravě stávajících sítí také doporučujeme opravu přehybů sítí tak, aby přehyb činil alespoň 40 cm a aby tento přehyb byl průběžně zajištěn drátěnými sponkami (nyní to není pravidlem – mnohdy sponky zcela chybí, nebo je jich minimum, což je viditelné na obr.5).

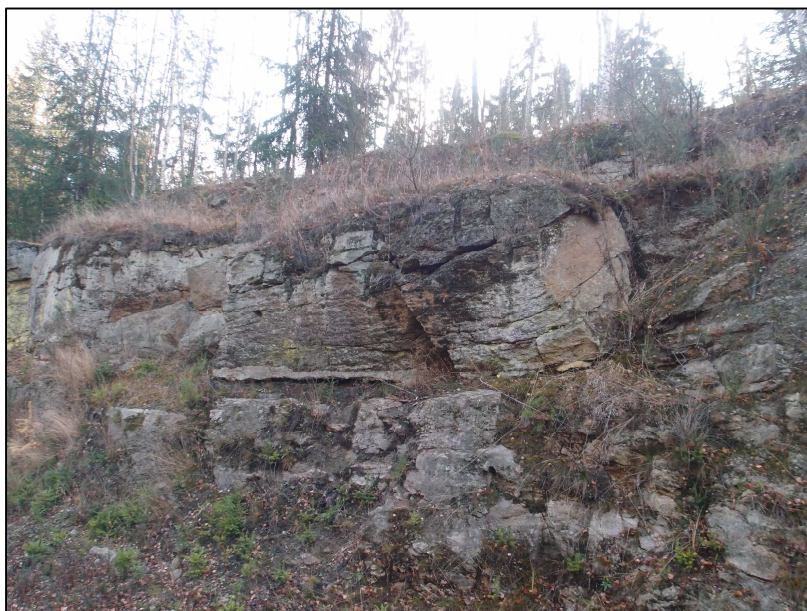
Obrázek 6 –čelní pohled na dva oddělené bloky těsně pod subhorizontální lavicí ve skalní stěně v km 202,830–202,835.

lavici z důvodu alespoň částečného zatěsnění diskontinuit ve skalním masivu proti zasakování srážkové vody) a provedení menších podezdívek v místech vyvětralých dutin ve stěnách (ty je možné z důvodu snadnější aplikace nahradit výplní stříkaným betonem s odpovídajícím ukotvením – účelem je zamezit dalšímu hlubšímu zvětrávání v dutinách). V popsanych rizikových místech pak doporučujeme provést odbourání velkých a oddělených bloků pod subhorizontální lavicí ve stěně (km 202,830–202,835) a snesení odbouraných hmot k patě (následně odvoz a likvidace s ostatní rubaninou). V km 203,200

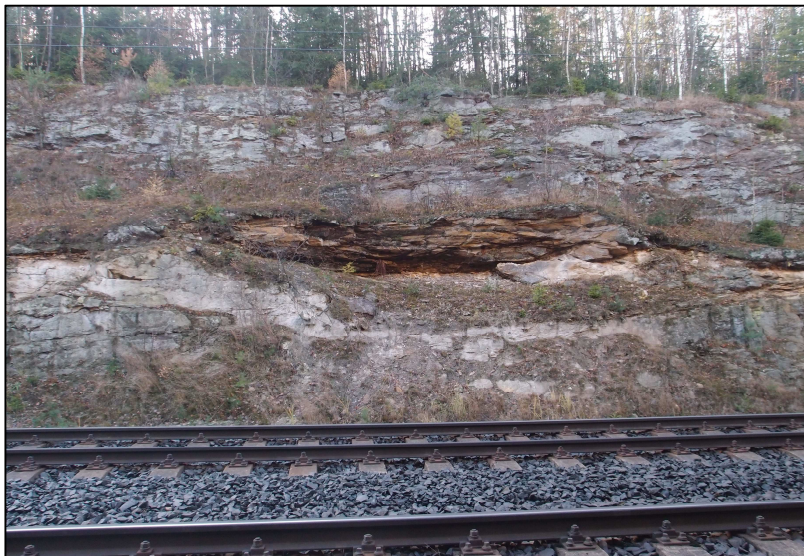
jejichž pád končí v akumulčním prostoru a svahové nestability nemají obecně potenciál ohrozit bezpečnost a plynulost železničního provozu, nicméně údržba v místě zářezu zjevně musí být četnější (vyklízení opadu z akumulčního prostoru). Lokálně jsou však patrné počínající problémy, které by dopad na plynulost a bezpečnost provozu mít mohly – jsou to potenciální problémy s velkými oddělenými bloky v km 202,830–202,835 (obr.6), které by s pokračující erozí podložních zvětralin mohly ztratit rovnováhu a spadnout do zářezu, potažmo do blízkosti koleje (jejich odhadovaný objem činí cca 50–70 m³) a dále pak převis v km 203,200, vzniklý vyvětráním méně odolných vrstev, čímž hrozí kolaps oslabené části skalní stěny (obr.7).

Obrázek 7 - čelní pohled na partii s vyvětranou dutinou s převisem v km 203,200

doporučujeme vzniklý převis pročistit a opatřit na únosném podkladu do stěny ocelovými trny upevněnou podezdívkou z místního materiálu (odhadem podezdívka na 12 metrech délky, při výšce 3 m a proměnlivé hloubce kolem 2 m). Použité ocelové prvky musí být opatřeny vhodnou antikorozní ochranou z důvodu očekávané vyšší agresivity prostředí.

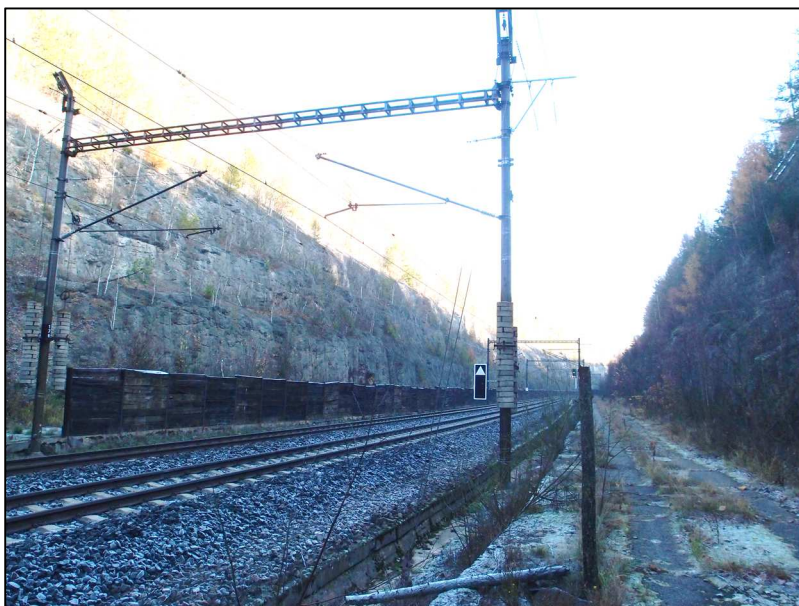
Obrázek 8 - pohled proti směru staničení do oboustranného zářezu z konce úseku v km 204,000. V popředí patrné zachytivé bariéry a udržovací prostory.

ve směru k trati vždy zakončen ochrannou bariérou z ocelových profilů I výšky 2 m (obr.8), mezi něž jsou vsunuty užitě dřevěné prazce (někdy na výšku, někdy na šířku). Za bariérami je u každé koleje vybudováno otevřené odvodňovací zařízení o hloubce cca 0,65 m a šířce necelých 2 m (se zpevněnými stěnami betonem).

Doporučujeme dále provést výměnu hnilobou napadených pražců v bariérách po obou stranách zářezu a provedení antikoročních

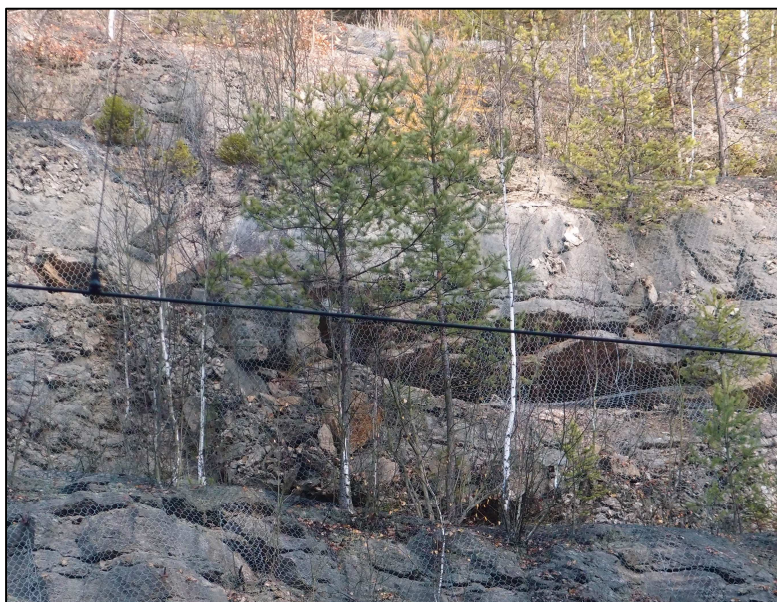
Obrázek 9 -pohled na převislé místo, kde došlo k opadu hornin, jež jsou sice dosud zachyceny v sítích, ale vzhledem k absenci spojení jednotlivých pásů sítě a omezenému účinku fixace sítě ke skalní stěně obturátory to nemusí být stav trvalý (pravá strana zářezu nad druhou bermou v km 203,650)

Stávající sanace sítěmi by byla funkční, pokud by pásy sítě byly spojené drátěnými svorkami (nebo svázané drátem) a fixované dostatečně dlouhými trny ve skalní stěně a zároveň, pokud by byla bodově zajištěna místa větších převisů, které sítě mohou jen obtížně zajistit. Proto doporučujeme plošně opatřit překryvy položených sítí spojením sítí drátěnými svorkami a doplnit stávající pakry o nepravidelný rastr dostatečně dlouhých trnů s podložkami a maticemi. Obecně lze předpokládat, že délka 2 m bude vyhovovat, ale upřesnění by měl přinést průzkum v další etapě. V místech, kde došlo k akumulaci suti za sítí, doporučujeme před doplněním trnů a sešitím sítí provést nejprve vyčištění napadaného materiálu, dočištění stěny (zcela určitě půjde o výše zmíněná místa v km 203,600, 203,650 a 203,700, ale průzkumem v další etapě přípravy bude vhodné upřesnit další), pokud zde bude průzkumem shledán potenciál dalšího zvětrávání a zvětšování převisů, nebo nebezpečnost převisů jako takových, pak bude nutné zvětrávání zamezit nástřikem stříkaného betonu, nebo převisy podezdít místním materiálem. Doporučujeme v dalším stupni projektové přípravy dohledat dokumentaci skutečného provedení sanace a zjistit, jakým způsobem a jakými délkami

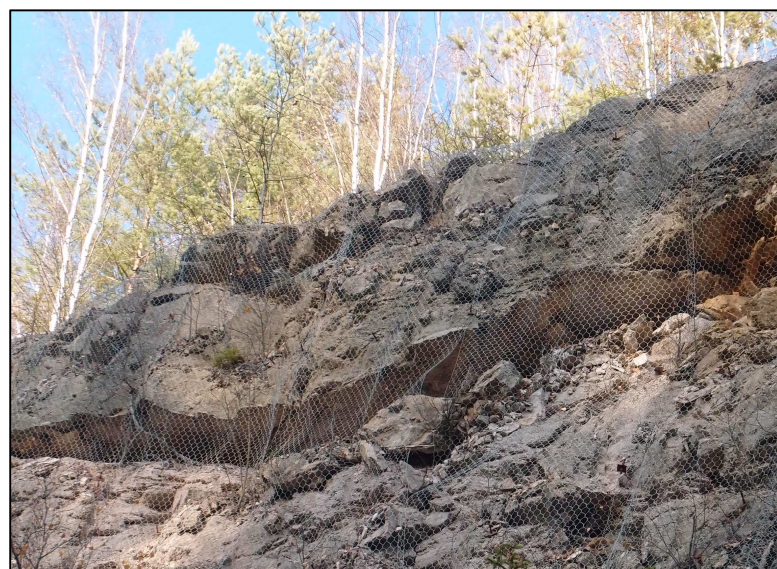
Obrázek 10 -pohled na převislé místo v pravé stěně v km 203,600. Patrné je rozevření nespojených sítí a akumulace sutí i velkých bloků, které hrozí vysypáním.

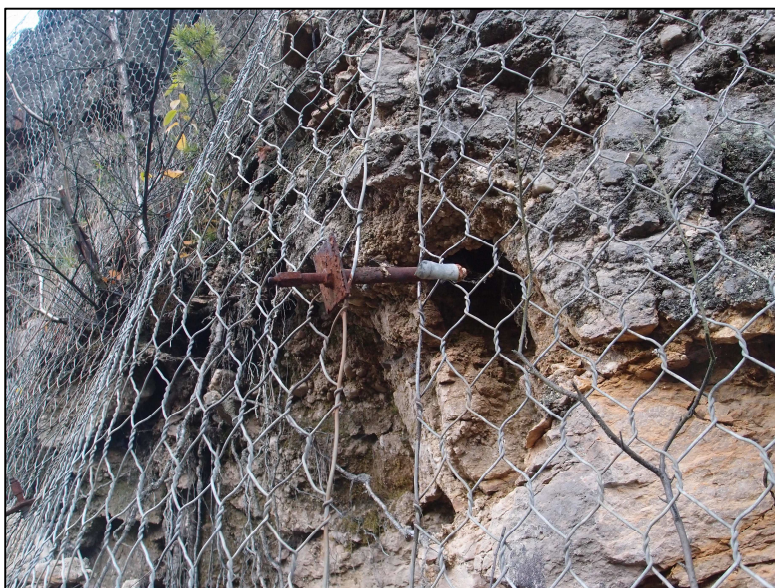
zásadní vliv na zvýšení účinnosti). To je dobře vidět např. v km 203,400. Obturátory jsou instalovány ve velké hustotě, takže u menších projevů není tento problém vizuálně dobře patrný. Přesto při detailnějším pohledu lze taková místa identifikovat (např. obr. 11). Především na lavicích jsou viditelné zakořeněné nálety vegetace. V oblasti km 203,900 se na svahu nachází pruh odlišných sítí, než jinde.

různých délek (na místě zjištěny minimálně délky 20 a 40 cm), přičemž průměr nosné části obturátoru činí 9,8 mm při síle stěny ocelové trubičky 1,5 mm. Obturátory však většinou nejsou do vrtů instalovány v celé své délce a dá se říci, že alespoň třetina délky není často využita. Fixace vůči horninovému prostředí byla zjevně provedena v terénu neidentifikovatelným typem injekční směsi, která se však u vytažených, nebo odhalených obturátorů nedochovala (obr.12). Byly také pozorovány situace, kdy fixace obturátoru ve stěně je zajišťována pouze třením gumové části obturátoru vůči stěnám vrtu. Obturátory byly osazeny ocelovými podložkami 6 x 6 cm o síle 2 mm. Na spodním okraji sítě je síť přehnuta přes prut betonářské oceli, který je přivařen k instalovaným ocelovým trnům v patě skalní stěny. Lokálně jsou zde patrně hlouběji zvětřalé a vypadané dutiny ve skalní stěně, kde se vyskytuje větší množství opadanců kamenů, sítě jsou zde místy tíhou kamenů rozevřené a hrozí protržení, resp. uvolnění kamenů ze sítě. Největší projev tohoto druhu je možné pozorovat v km 203,600, 203,650 (obr. 9 a 10) a 203,700, nicméně řada menších takových případů je patrná plošně v zásadě všude (např. obr. 13). Pokud pod sítí došlo k opadu hornin, resp. více než jednoho drobného úlomku, pak téměř bez výjimky dochází k vytržení obturátorů často i s uvolněnou horninou (důsledek krátké délky obturátorů, nicméně vzhledem k tenké stěně obturátoru a zdejšímu agresivnímu prostředí lze pochybovat, zda by jejich větší délka měla

Obrázek 11 -typická ukázka obturátor, v tomto případě o délce 20 cm, který po vytržení spočívá zcela bez funkce v síti, jež se bez spojení drátěnými svorkami rozvírá a nefunguje.

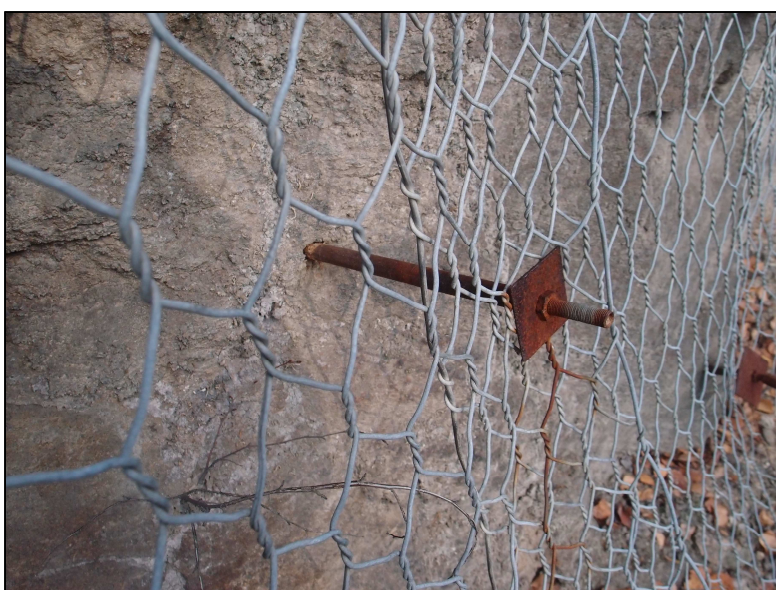
Obrázek 12 -delší obturátor (40 cm), který po instalaci z poloviny vyčnívá ze skalní stěny a je tak snížena jeho fixační schopnost.

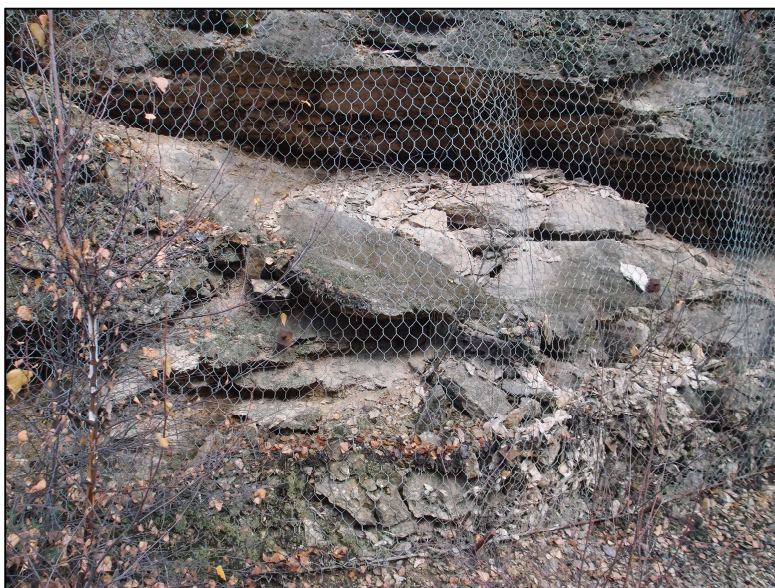
Obrázek 13 -příklad převisu v patě svahu (cca km 203,600), kde je zřejmé, že fixace obturátory nemůže mít úspěch a vliv na stabilizaci uvolněných hornin, natožpak na stabilizaci převisu jako takového.

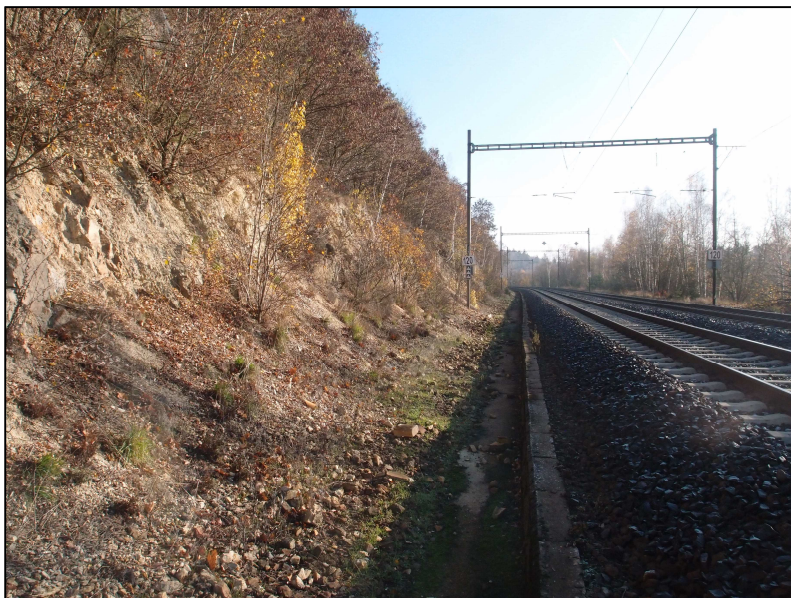
Obrázek 14 -pohled proti směru staničení z km 204,900 na spodní část svahu s otevřeným odvodňovacím zařízením. Pod stěnou patrný opad ze sítí nezakryté části stěny.

ostatní může být ponechána, aby spolupůsobila při zpomalování padajících úlomků ze skalní stěny. Detailním průzkumem v další etapě by měla být na levé straně zářezu identifikována bodová místa, kde je třeba preventivně zasáhnout proti dalšímu rozvolňování hornin (tzn. místa, kde by pád hornin nemusel být zachycen bermami či v akumulacním prostoru či záchytnou bariérou). V další etapě prací doporučujeme také provést pasportizaci železobetonové převázky nad horní hranou skalní stěny, z které by měly vyplynout požadavky na případnou opravu.

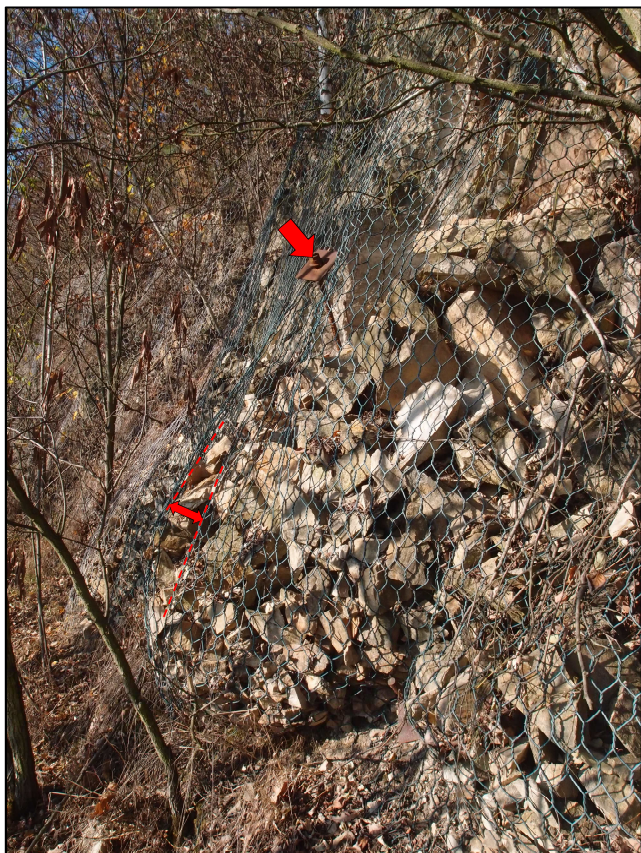
Obrázek 15 -pytlovitá akumulace sesutých horninových úlomků. Je vidět jednak vytržený trn a jednak rozevření nezašitých pásů sítě pod ním vlevo.

Doporučujeme proto odstranění náletové vegetace a dřevin ze sítími pokryté části skalní stěny a spodní, nezajištěné části skalní stěny. Následně doporučujeme provést po částech otevření sítí v místech, kde došlo ke vzniku sutěmi naplněných vaků v sítích, a jejich vyprázdnění. Sítě by následně měly být zašity (zároveň by měla být provedena kontrola sešití pásů sítí) a upevněny ke skalní stěně tak, aby ji dokonale kopírovaly (pomocí delších ocelových trnů). V místech, kde prokazatelně dochází k vysypávání písčitých reziduí skrz síť doporučujeme pod stávající sítě podložit protierozní geosyntetiku.

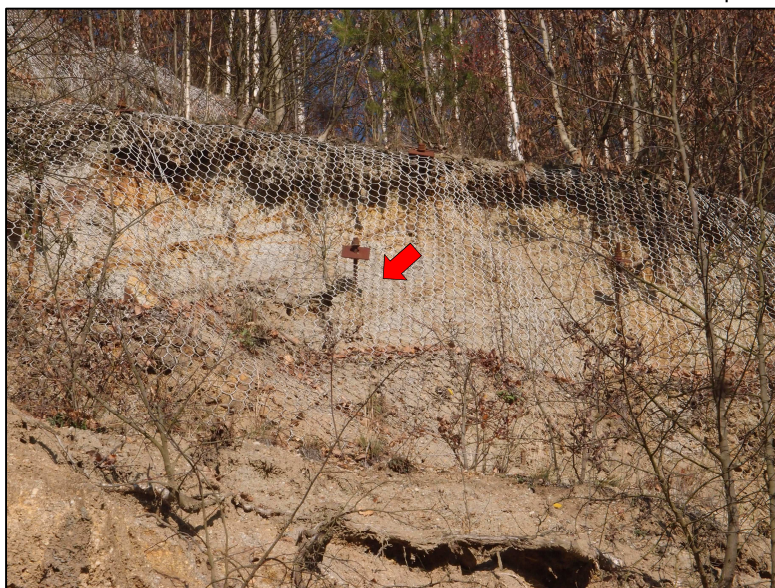
Obrázek 16 -prázdné prostory mezi sítí a skalní stěnou, vzniklé propadem písčitých reziduí skrz síť. Došlo tak k obnažení účinné délky trnů a při pádu větších akumulací hmot sítě může být síť i s trnem vytržena.

ve skalní stěně vylomeny minimálně tři dílčí skalní stěny, přerušené lavičkami. V patě svahu je vybudováno otevřené odvodňovací zařízení z větší části zpevněné betonem včetně boku u trati. Akumulační prostor navazující na odvodňovací zařízení je z části zaplněn (širšího prostoru cca 4–5 m). Je zřejmé, že situace nejnižšího skalního stupně, který není překryt sítěmi, jen těžko ohrozí či omezí železniční provoz, protože produkty svahových deformací budou opadávat do existujícího akumulacího prostoru. Situace však jednoznačně ztěžuje údržbu. Naproti tomu situace ve skalní stěně výše (druhý a třetí stupeň, zajištěný sítěmi) se v případě poruchy sanačního opatření může projevit negativně právě v omezení plynulosti či bezpečnosti železniční dopravy. Stávající sanačního opatření považujeme v současné době za omezeně funkční a v zásadě dožilá. Vedou nás k tomu ve stěně pozorované projevy nestability, které sítě dokázaly odstínit a zachytit, ale po zachycení došlo v mnoha případech buď k obnažení části účinné délky fixačních trnů, nebo přímo k jejich vytržení z masivu (obr.15). Rozpad zvětralých granitoidů na písčité rezidua dále způsobuje, že část zachycených hmot sítěmi propadne, čímž vznikají za sítěmi volné prostory (obr.16), jež již nejsou schopné zachytávat další uvolněné horniny bez nebezpečí protržení sítí.

V ploše sítí obecně doporučujeme doplnit v nepravidelném rastru delší trny, upevněné ve vrtech cementovou injekční směsí. Stejně tak doporučujeme doplnit ocelová lana,
