Protokol o podrobné prohlídce

mostního objektu provedené dle Vyhlášky Ministerstva dopravy č. 177/1995 Sb.
a předpisu Správy železnic SŽDC S5 Správa mostních objektů

TÚ 0371 Horažďovice předměstí (mimo) – Klatovy (mimo)		DÚ 20 Běšiny – PROAGRO a.s.Klatovy		Evd. km 50,917
Objekt most	Úsek trati šírá trať	Vžitý název Vrhavec – zastávka		
Délka mostu 11,25 m	Počet otvorů 1	Počet kolejí 1	Elektrizace Ne	
Objednatel Správa železnic, státní organizace OR Plzeň		Rychlost na mostě / traťová [km/h] 65/65		Traťová třída zatížení s přidruženou rychlostí C3-65
Návrh hodnocení stavebního stavu 2/2		Odpovědný pracovník vykonavatele Vít Šrámek		Rok podrobné prohlídky 2021

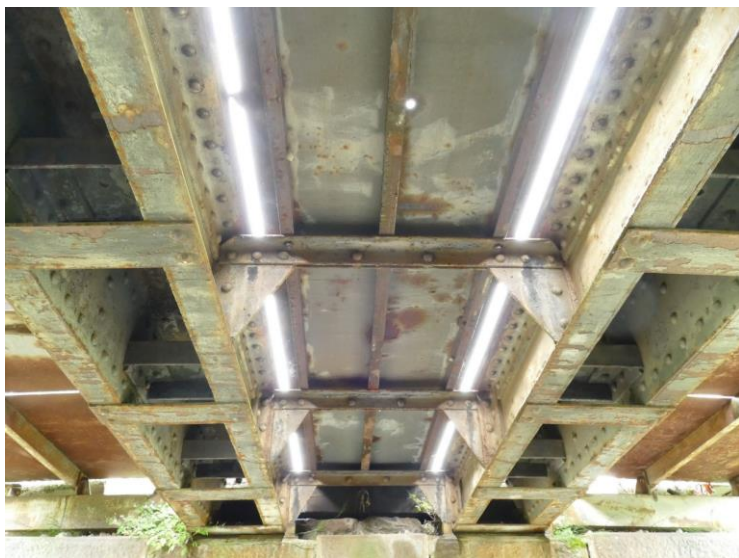
Foto č. 1

- PKO konstrukce poškozená na cca 40% plochy (Ri 5), povrchová koroze, nátěr se odlupuje (viz foto č. 1)

Konstrukce K 01:
Porušená PKO

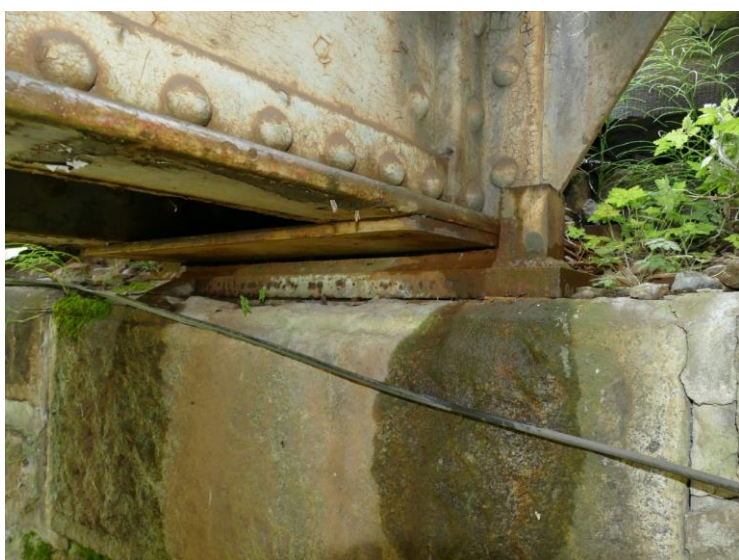
Foto č. 2

- PKO zničená ze 100%, povrchová koroze, místy důlková koroze do 1 mm
- Ložisko vpravo – prosedlá hrana ložiska směrem k závěrné zdi o cca 10 mm
- Ložiska silně zanesená štěrkem
- Zalití ložisek popraskané a odpadlé, ložiska uvolněná v zalití (viz foto č. 2)

Konstrukce K 01:
Ložisko na opěře O 01 vpravo –
odpadlé obetonování

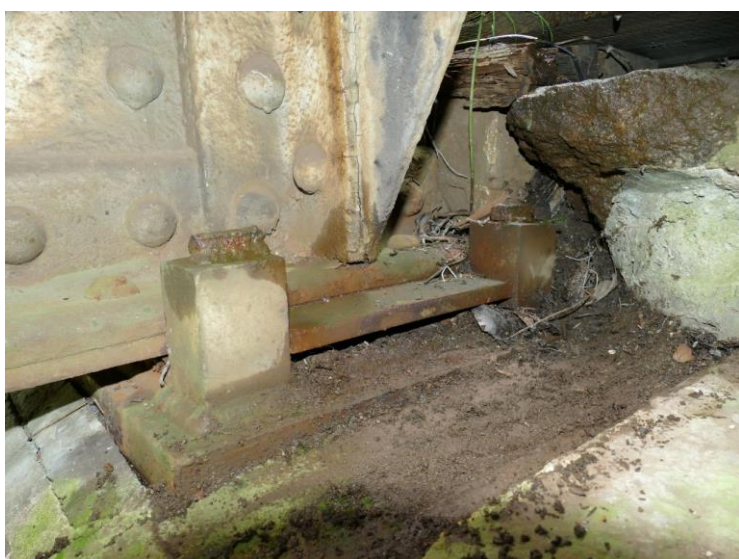
Foto č. 3

- PKO zničená ze 100%, povrchová koroze, místy důlková koroze do 1 mm
- Ložisko vlevo prosedlé směrem k závěrné zdi (viz foto č. 3)
- Ložiska částečně zanesená
- Zalití ložisek popraskané a odpadlé, ložiska uvolněná v zalití

Konstrukce K 01:
Ložisko na opěře O 02 vlevo –
prosedlé směrem k závěrné zdi

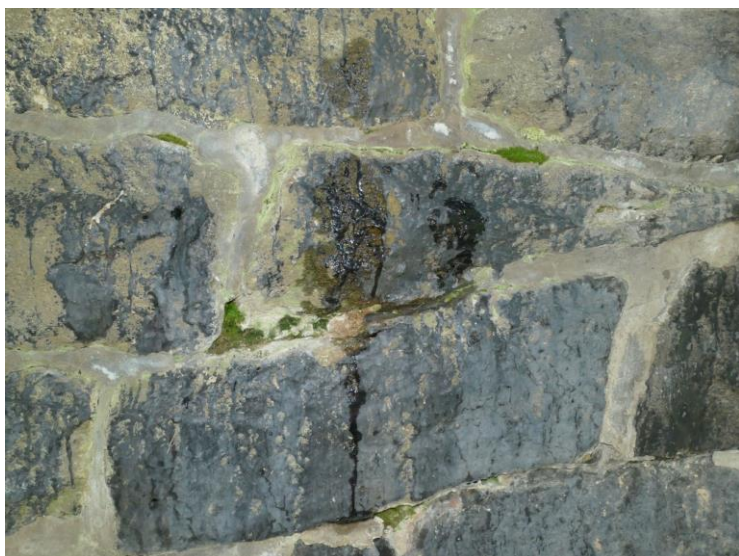
Foto č. 4

- Na jednotlivých místech patrné průsaky vody (viz foto č. 4)
- Spárování zdiva popraskané, uvolněné, jednotlivě vypadané (viz foto č. 5)

Opěra O 01:
Dřík – průsaky vody

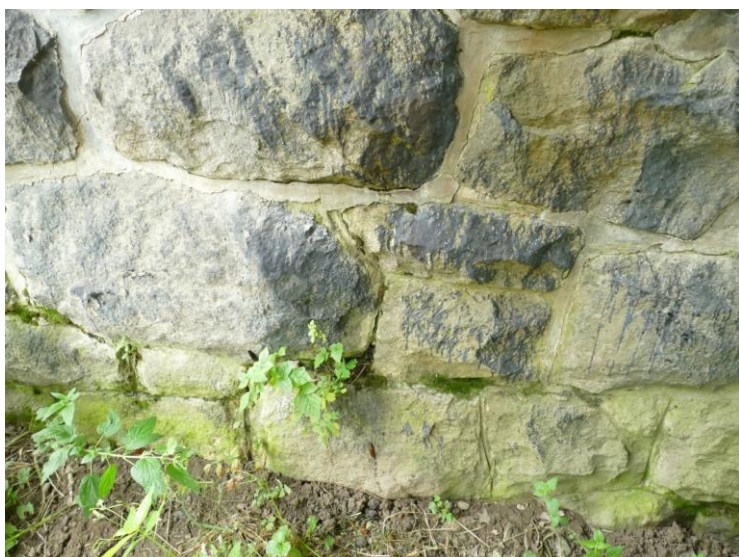
Foto č. 5

Opěra O 01:
Dřík – vypadané spárování

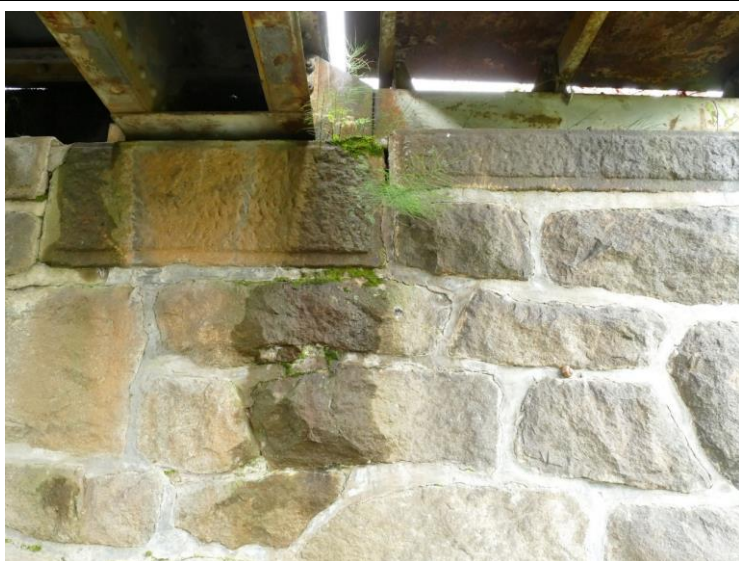
Foto č. 6

- Spárování úložných kvádrů popraskané, uvolněné (viz foto č. 6)
- Zalití ložisek popraskané a odpadlé, dolní ložiskové desky obnažené
- Shora zanesený štěrkem
- Místy porostlý drobnou vegetací

Opěra O 02:
Úložný kvádr vpravo –
porušené spárování
