Oprava mostu v km 20,765  
na trati Havlíčkův Brod - Pardubice

Formát:	19xA4
OBJEKT: SO 201 Most v km 20,765			Část: D.2.1.4	Paré:
PŘÍLOHA: TECHNICKÁ ZPRÁVA			Příloha: 1

SO 201 Most v km 20,765

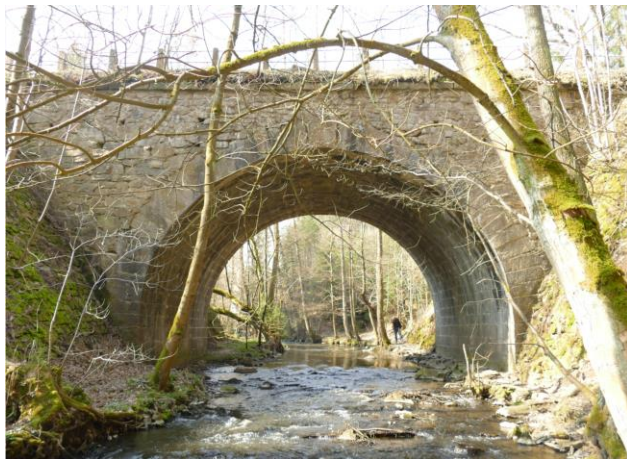
*pohled zleva*

- Zdivem prosakuje voda a pojivo, tvoří se krusty.
- Ve vzdálenosti 0,8 m od hrany vlevo a 0,4 m nad patou O 01 začíná nepravidelná stupňovitá trhлина, ve vrcholu je ve vzdálenosti 2,20 m a v patě O 02 ve vzdálenosti 1,20 m od hrany vlevo. Je i přes 6 kamenů a o šířce až 3 mm. Spárování v trhlíně je vypadané až do hloubky 170 mm. Trhlinou prosakuje voda.
- Na zdivu slabě roste mech, lišejník a řasa. Jednotlivé kameny jsou popraskané.
- Spárování je popraskané, místy se vydroluje až do hloubky 150 mm.
- Čelní věnec:
  - Vlevo: spárování je popraskané, ojediněle se vydroluje až do hloubky 30 mm. Mezi čelním věncem a čelním zdivem prosakuje pojivo.
  - Vpravo: stav dobrý.

- Čelní zed':
  - Vlevo: spárování je popraskané, místy se vydroluje až do hloubky 60 mm. Nad věncem je zdivo vyboulené od vrcholu směrem k O 01 v celé délce až o 30 mm. Na zdivu roste vegetace.
  - Vpravo: spárování je ojediněle popraskané, místy roste vegetace.
- Římsy:
  - Vlevo: spárování mezi bloky je vypadané. Na horní ploše je přesyp zeminy na výšku až 0,5 m, roste vegetace a keře.
  - Vpravo: je v celé délce odpojená, trhлина o šířce až 3 mm. Spárování je popraskané, vydroluje se až do hloubky 20 mm. Na horní ploše je přesyp zeminy na výšku až 0,5 m, roste vegetace, keře a stromy.

- Spárování je popraskané a silně se vydroluje až do hloubky 200 mm.
- Na zdivu roste mech a vegetace.
- Římsa: na horní ploše je přesyp zeminy na výšku až 0,5 m, roste vegetace, keře a stromy.
- Přilehlý svahový kužel má kameny rozvolněné, vysouvají se do otvoru až o 100 mm. Roste vegetace, keře a stromy.

- Spárování je popraskané, vydroluje se až do hloubky 70 mm.
- Na zdivu roste mech, lišejník a vegetace.
- Římsa: na horní ploše je přesyp zeminy na výšku až 0,5 m, roste vegetace, keře a stromy.
- Přilehlý svahový kužel má kameny rozvolněné. Roste mech, keře a stromy.

V rámci opravy stávajícího objektu je navržena celková sanace nosné konstrukce a spodní stavby. Bude provedeno hloubkové přespárování, injektáž a lokální přezdění čel. Klenba bude stažena pomocí vlepených kotevních tyčí vždy přes polovinu šířky klenby vrtaných z obou stran. Stávající zábradlí bude vybouráno, budou ubourány části čel a bude zbudována nasazená deska s římsou a zábradlím kotveným do římsy.

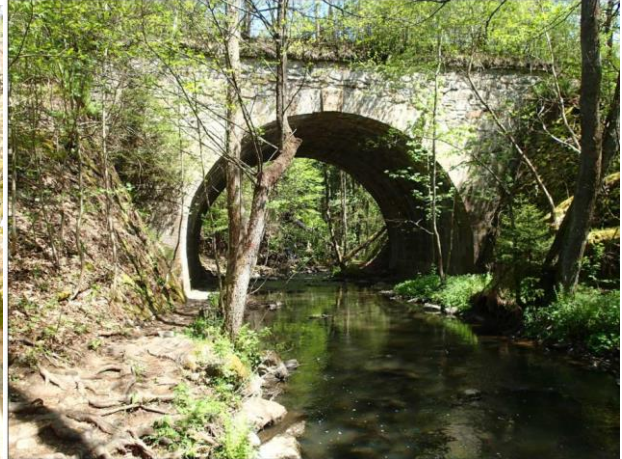
*pohled zprava*

- Spárování je popraskané a vydroluje se až do hloubky 120 mm.
- Na zdivu roste mech, vegetace a strom až o Ø 80 mm.
- Římsa: je v celé délce odpojená, trhлина o šířce až 3 mm. Spárování je popraskané, vydroluje se až do hloubky 20 mm. Na horní ploše je přesyp zeminy na výšku až 0,5 m, roste vegetace, keře a stromy.
- Přilehlý svahový kužel má kameny rozvolněné. Roste mech, vegetace, keře a stromy.

- Spárování je popraskané a vydroluje se až do hloubky 80 mm. Kámen na ploše 0,5 x 0,8 m se

vysouvá až o 50 mm.

- Na zdivu roste vegetace.
- Římsa: je v celé délce odpojená, trhлина o šířce až 3 mm. Spárování je popraskané, vydroluje se až do hloubky 20 mm. Na horní ploše je přesyp zeminy na výšku až 0,5 m, roste vegetace, keře a stromky.
- Přilehlý svahový kužel má kameny rozvolněné. Roste mech, vegetace, keře a stromy.
