## **Odborný posudek**

**Komplexní průzkum dřevěných konstrukcí krovu a stropů v objektu vlakového nádraží v Kořenově, Kořenov 801, 468 49 Kořenov**

*Datum průzkumu:*

09. 05. 2022

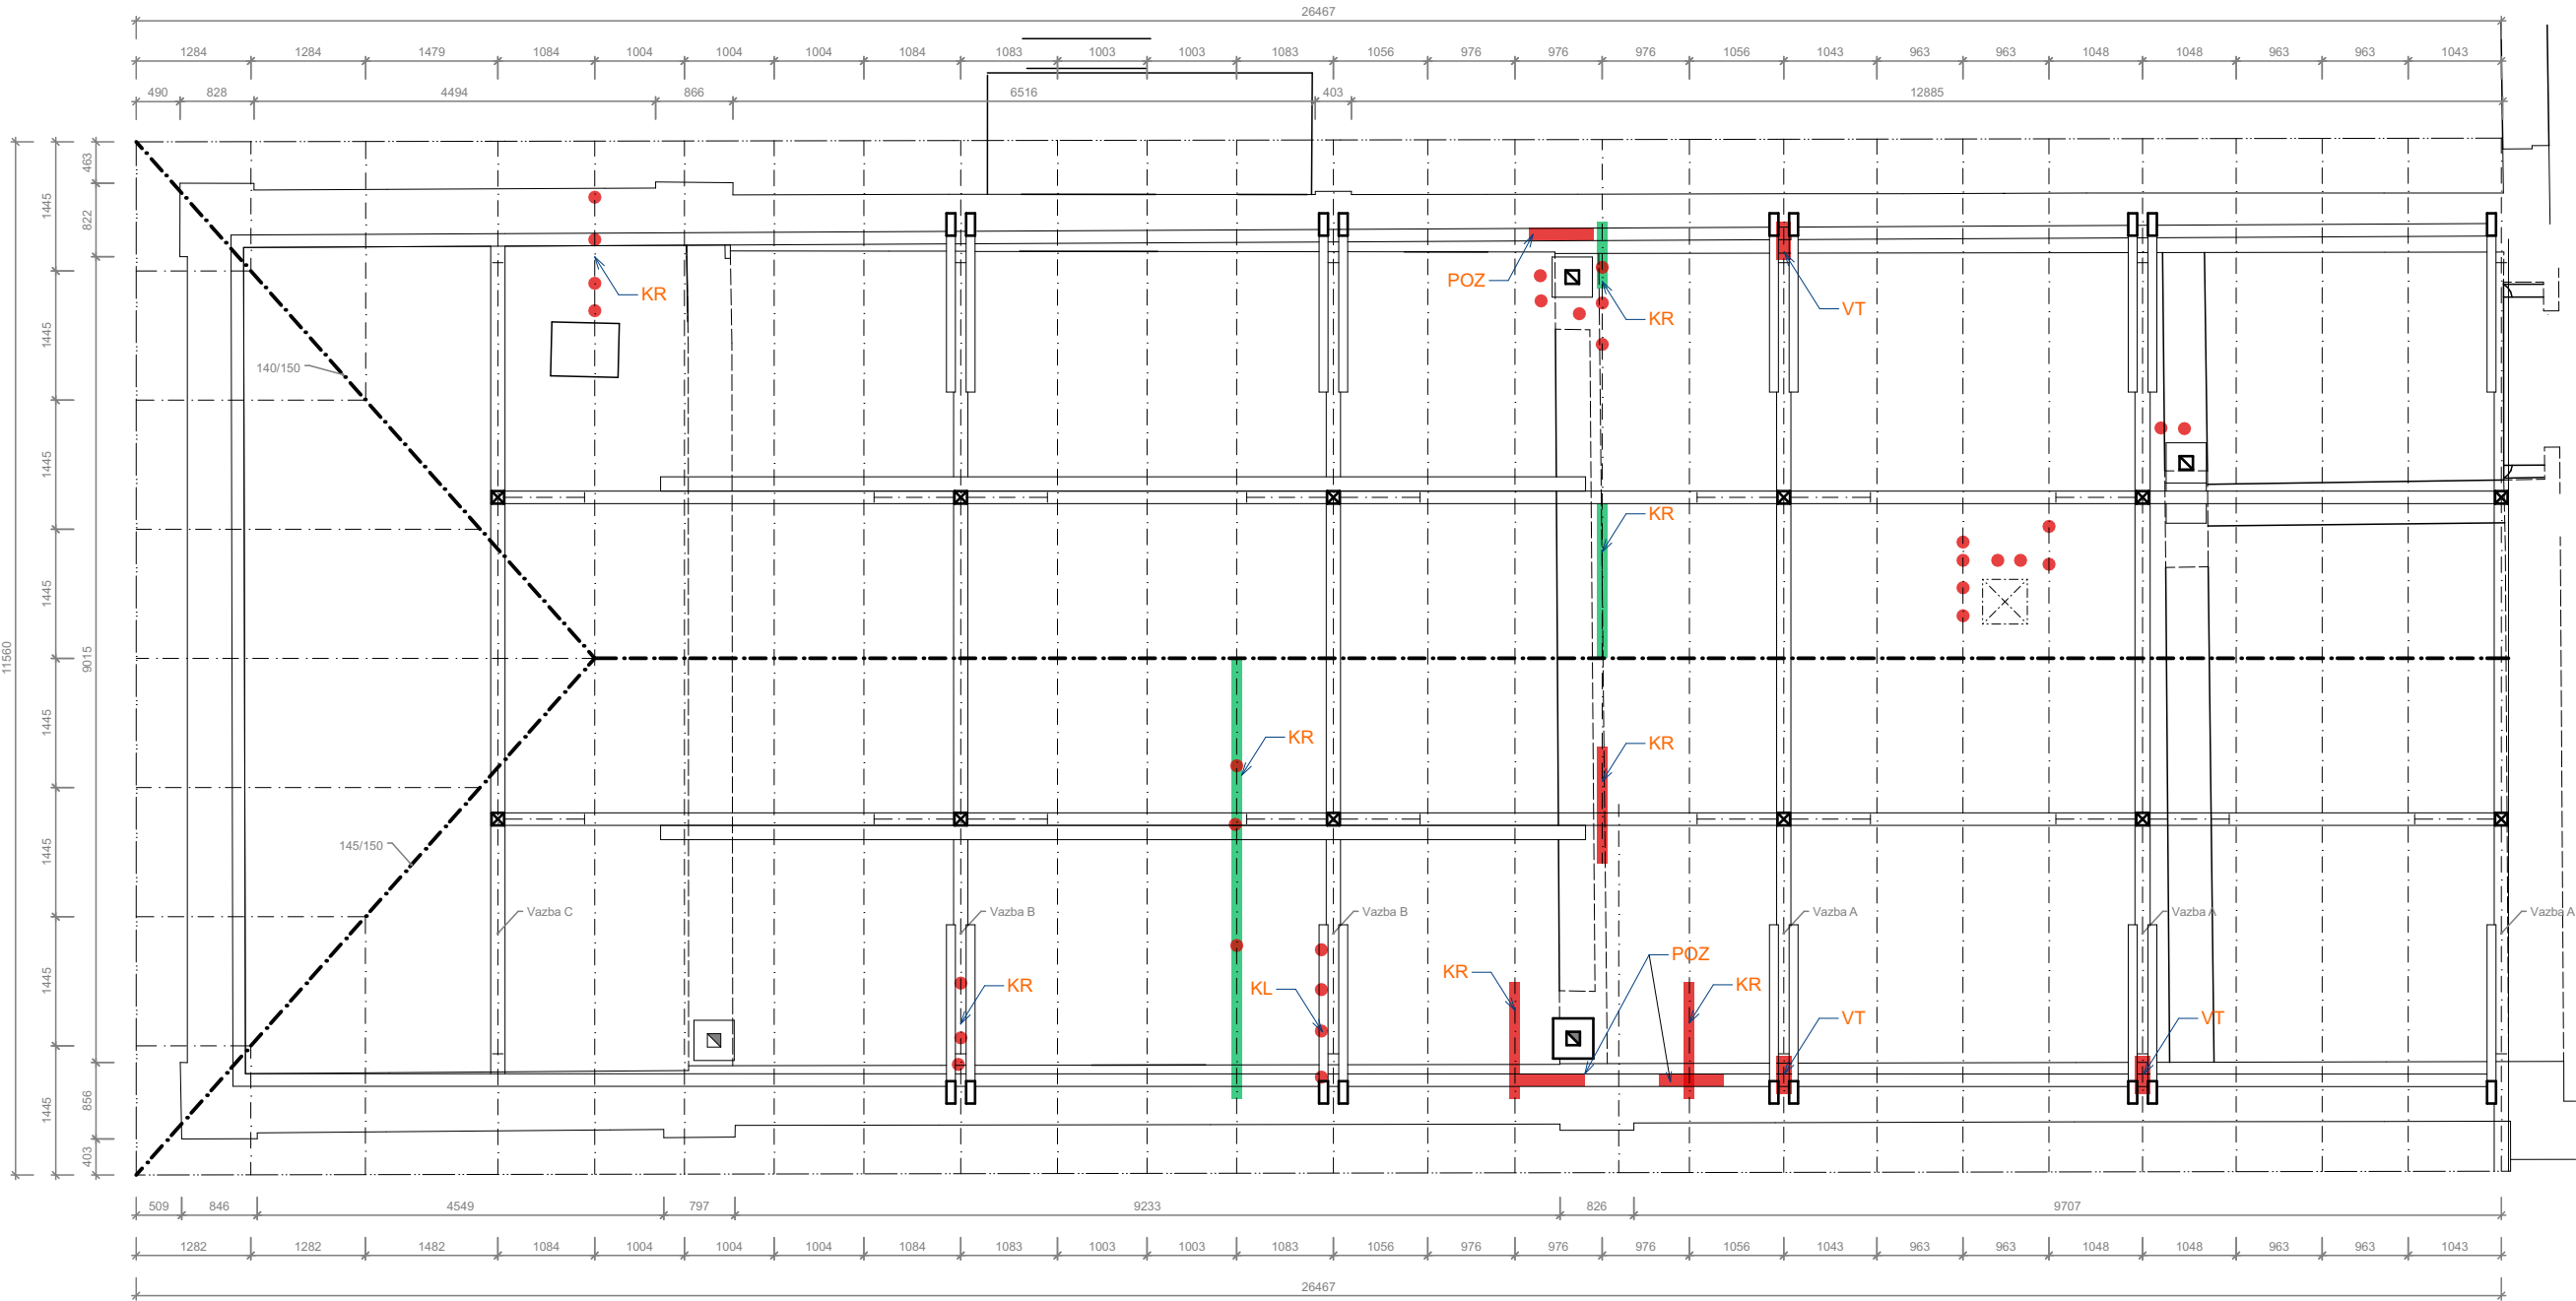
SCHÉMATICKÉ ZNÁZORNĚNÍ  
POŠKOZENÍ DŘEVA KROVU  
- PŮDORYS  
STAV KE DNI 09.05.2022

- Je nutné zastavit postupující chemickou korozi dřeva. (viz. níže)
- Bednění, které je rovněž ošetřeno protipožárními nástřiky doporučuji vyměnit za nové.
- Oslabené průřezy trámů (v důsledku chem. koroze) doporučuji přezkoumat statickým výpočtem konstrukce.
- Prvky krovu napadené hmyzem a hnilobou vyžadují tesařskou opravu a bude nutno je vyměnit. Jednotlivé části určené k výměně jsou označené v příloze.

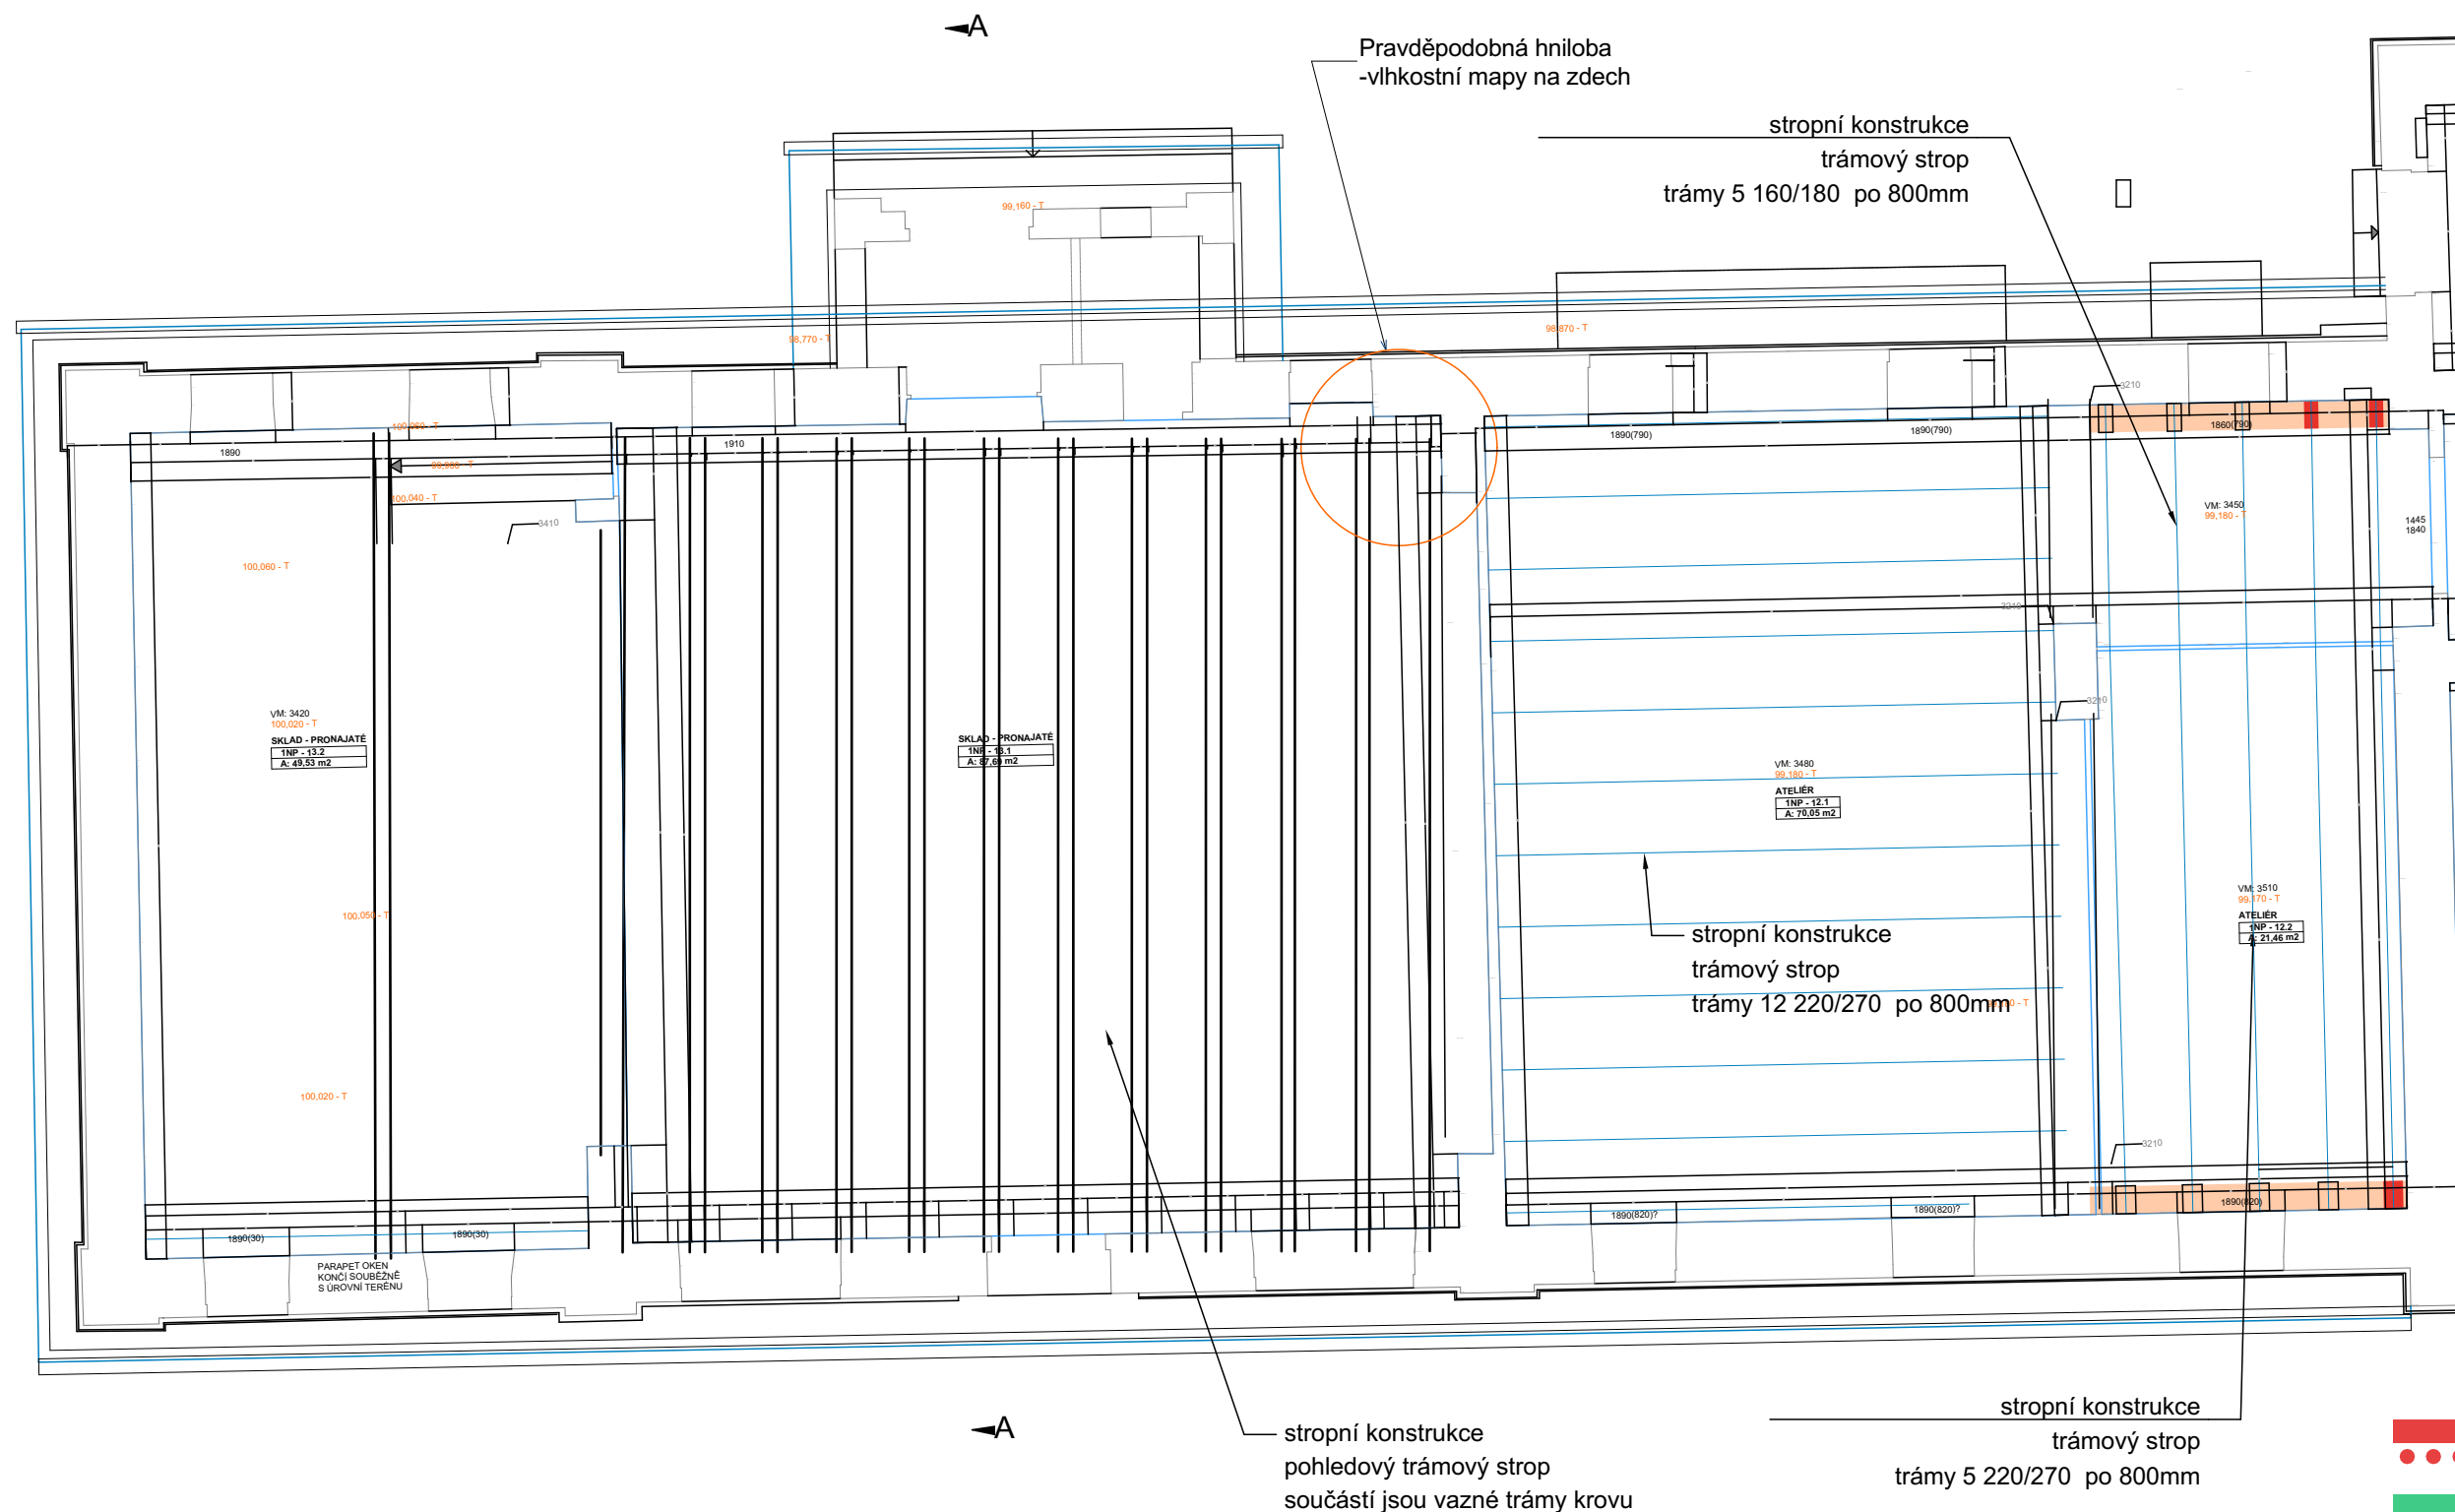
SCHÉMATICKÉ ZNÁZORNĚNÍ  
POŠKOZENÍ DŘEVA STROPŮ -  
PŮDORYS  
STAV KE DNI 09.05.2022

- V několika zhlaví trámů bylo odhaleno biotické poškození.
- Jednotlivé poškozené trámy jsou vyznačeny v příloze.
- Stropní trámy jsou poškozeny působením hniloby, kterou způsobila nebezpečná dřevokazná houba dřevomorka domácí - *Serpula lacrymans* (Wulfen) P. Karst. společně s dřevěnými trámy lze předpokládat zasažení přilehlého zdiva do kterého se houba šíří pomocí rhyzomorf. Rhyzomorfy jsou provazcovité útvary kterými houba hledá a zajišťuje výživu a vlhkost, a to i na vzdálenost několika metrů. Z těchto důvodů musí být provedena důsledná sanace, aby nemohlo dojít k jejímu opětovnému výskytu.
- Hniloba se vyskytuje pouze ve zhlavích trámů. Ve volných délkách se poškození hnilobou nevyskytuje.
- Přítomnost dřevokazného hmyzu v konstrukci stropu nebyla zjištěna.

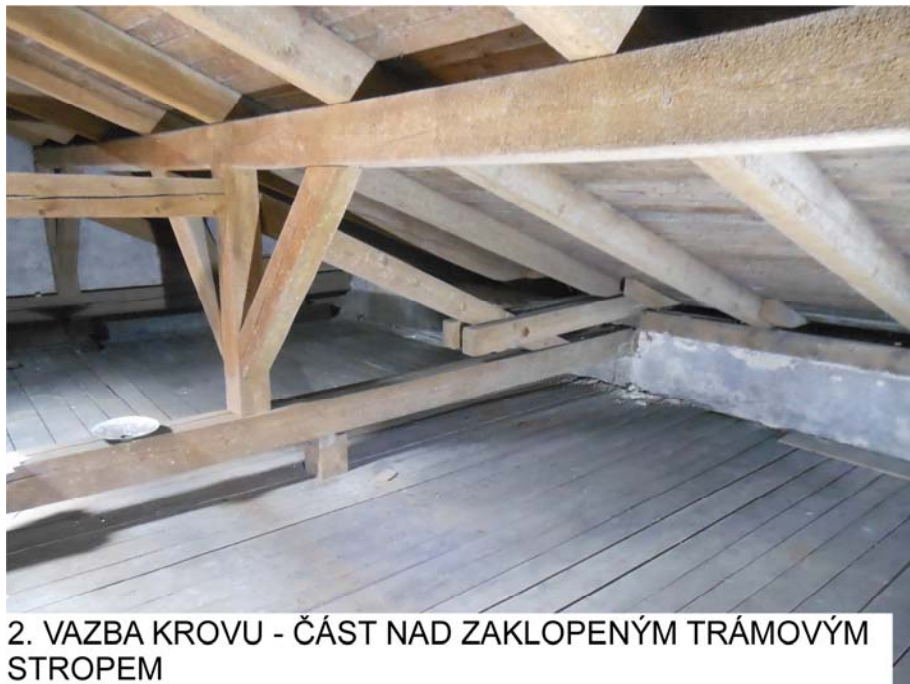
2. VAZBA KROVU - ČÁST NAD ZAKLOPENÝM TRÁMOVÝM STROPEM

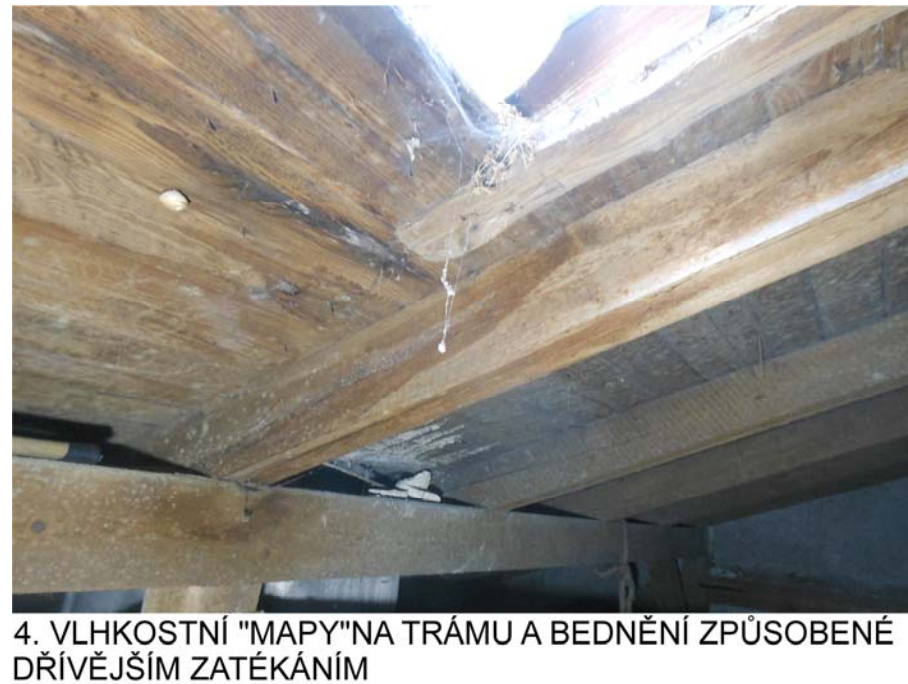
- Krov byl zhotoven převážně ze dřeva smrku. Některé prvky jsou vyrobeny z borového dřeva.
- Textura jehličnatého dřeva je dobře čitelná.
- Trámy jsou ostře řezané. Obliny jsou mírné a málo časté.
- Na dřevě trámů a bednění se místy vyskytují známky dřívějšího zatékání („mapy“), zejména v okolí střešních výlezu a ubouraných komínů.
- Výsušné trhliny na trámech jsou obvyklé, ojediněle hluboké, pronikající.
- Suky jsou dle normy vyhovující.
- Jiné mimořádné vady dřeva nebyly zjištěny.
- Použité dřevo na krov bylo původně dobré kvality.
- Dřevo krovu a bednění je na povrchu poškozeno chemickou korozí, kterou způsobily protipožární nástřiky.

4. VLHKOSTNÍ "MAPY" NA TRÁMU A BEDNĚNÍ ZPŮSOBENÉ DŘÍVĚJŠÍM ZATĚKÁNÍM

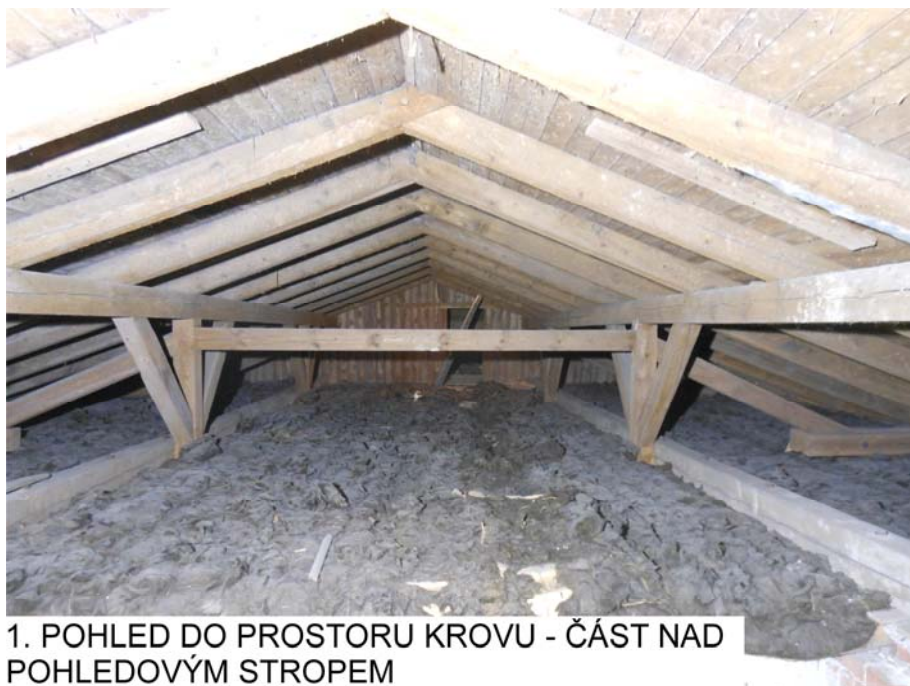
1. POHLED DO PROSTORU KROVU - ČÁST NAD POHLEDOVÝM STROPEM

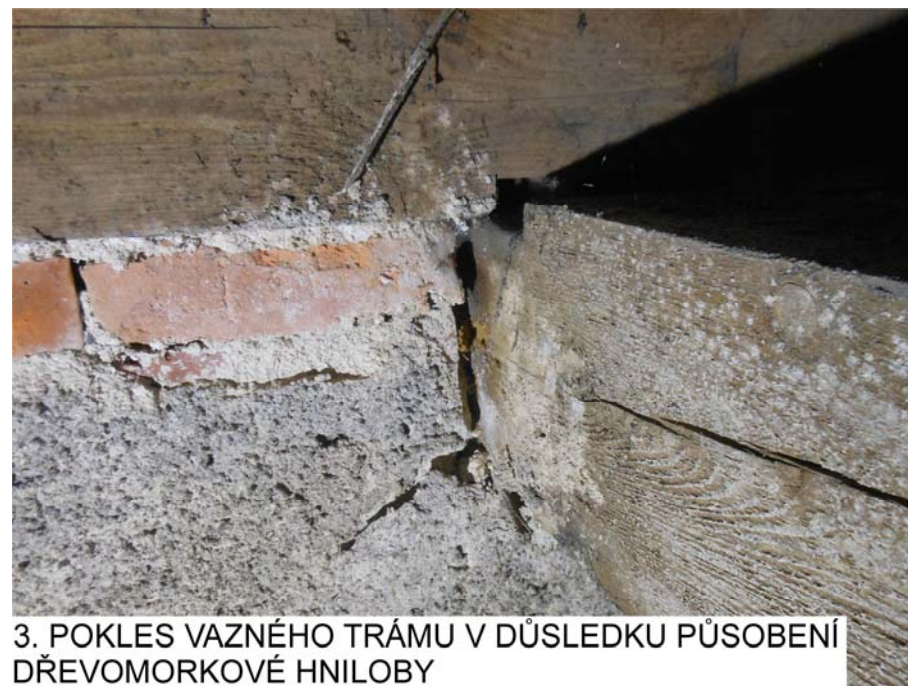
- Konstrukce krovu byla zhotovena na dobré řemeslné úrovni.
- Ve vazbě krovu chybí jeden pásek.
- Vazné trámy jsou v několika případech pokleslé v důsledku působení hniloby v jejich zhlaví, čímž byla Statika krovu narušena. Je nutno zajistit její správné statické fungování.

3. POKLES VAZNÉHO TRÁMU V DŮSLEDKU PŮSOBNÍ DŘEVOMORKOVÉ HNILOBY

- Vazné trámy doporučuji ve zhlaví uvolnit. ze zdiva a následně obezdít s mezerou 30-50mm, pokud možno i z čela trámu.
- V místech výskytu dřevomorkové hniloby je nutno sanovat přilehlé zdivo. (viz. doporučení oprav stropní konstrukce).
- Trámy poškozené požerky tesaříka v menším rozsahu doporučuji osekát na zdravé jádro a impregnovat Deronem I dle návodu výrobce. Zbytkový profil trámu nutno posoudit statikem.
- Při odstraňování a výměně vadných částí krovu budou trámy vždy zakráčeny přibližně o půl metru za viditelně poškozenou částí trámu. Snižuje se tak riziko opětovného napadení nového dřeva v místě styku s původním.
- Plánované nové části krovu doporučuji zhotovit ze dřeva smrku, jakosti S10, proschlého, preventivně ošetřeného Deronem Plus.
- Nové dřevo musí být ošetřeno máčením, postřikem nebo nátěrem, podle možností dodavatele. Postřik nebo nátěr se musí udělat nejméně 2x.

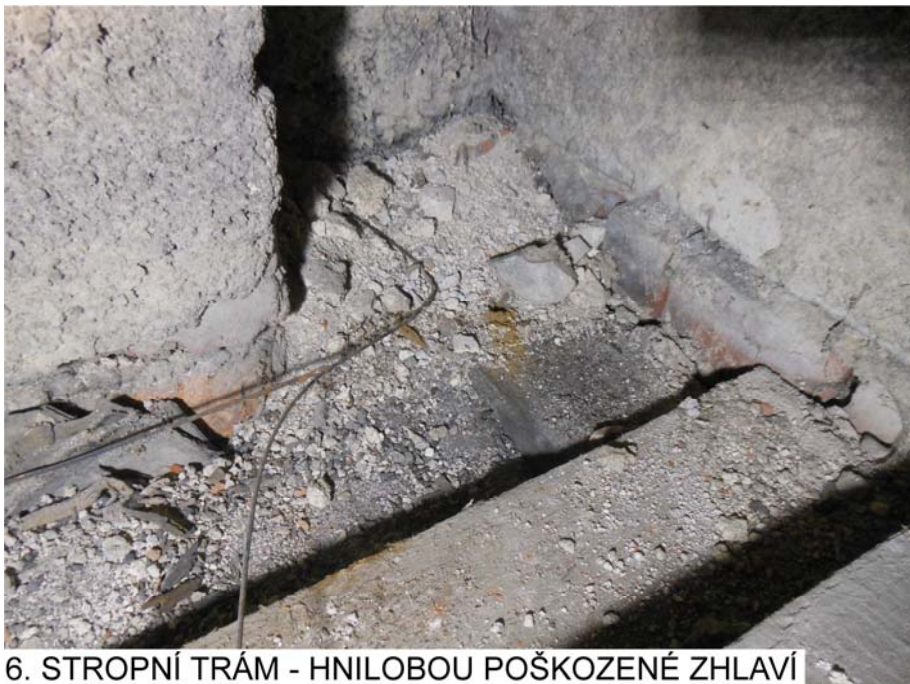
- Konstrukce stropu byla zhotovena dobré řemeslné úrovni.
- Zhlaví stropnic jsou nevhodně „na těсно“ obezděny. To zamezuje proudění vzduchu v uložení trámů a napomáhá biologickému poškození.

6. STROPNÍ TRÁM - HNILOBOU POŠKOZENÉ ZHLAVÍ

- Protézovat zhlaví trámů pomocí železných profilů, popř. zhotovit protézy z proschlého, tlakově impregnovaného dřeva.
  - Při odstraňování a výměně vadných částí budou trámy vždy zakráčeny přibližně o půl metru za viditelně poškozenou částí trámu. Snižuje se tak riziko opětovného napadení nového dřeva v místě styku s původním. Šíření dřevomorkové hniloby se děje i za pomoci úlomků napadeného dřeva, proto je nutné zajistit při jeho likvidaci důsledné odklizení všech zbytků degradovaného dřeva.

- Zhlaví pak doporučuji uložit na impregnovanou dubovou podložku a obezdít s mezerou 50mm, a to i z čela trámu.
  - Zajistit účinné provětrávání mezistropního prostoru např. do nevyužívaných komínů.

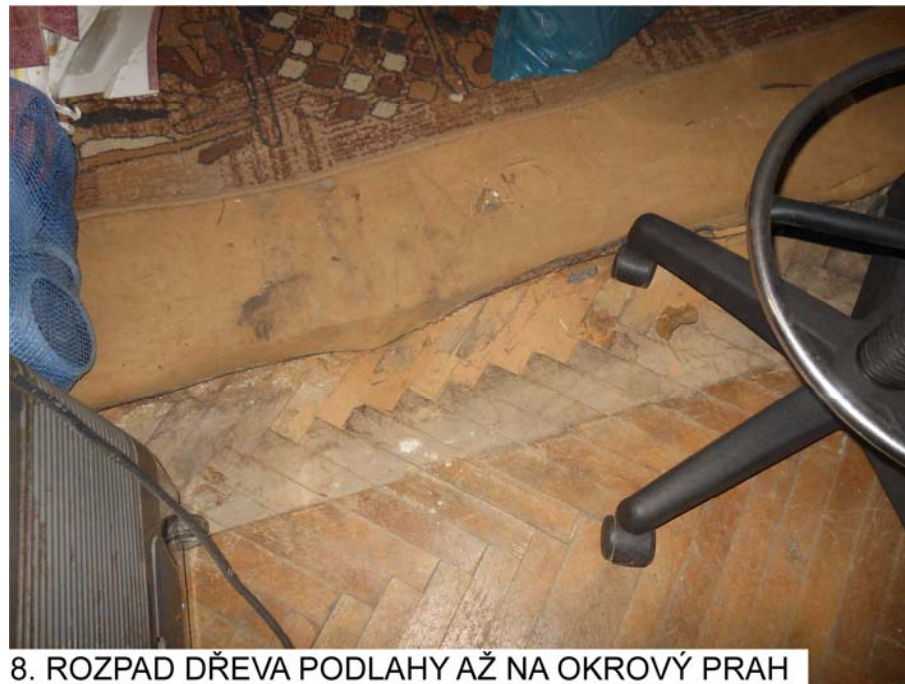
Podlaha místnosti je zhotovena z dubových parket. Dřevo parket je na mnoha místech napadeno hnědou celulózovorní hnilobou dřevomorkou domácí - *Serpula lacrymans* (Wulfen) *P. Karst.* Dřevo se kostkovitě rozpadá až na oranžovožlutý prach. V hnilobě, ale i jinde bylo objeveno napadení dřevokazným hmyzem. Dle otvorů a napadeného materiálu lze usuzovat na napadení hrbohlavem parketovým - *Lyctus linearis* (Goeze, 1777). Larvy ani dospělý jedinec nebyli nalezeni.

8. ROZPAD DŘEVA PODLAHY AŽ NA OKROVÝ PRAH

Podlaha je namáhána zvýšenou vlhkostí v objektu a významně poškozena biotickými vlivy. Podlahu doporučuji celoplošně demontovat. Při odstraňování musí být důsledně odstraněny všechny zbytky napadeného dřeva, jelikož dřevomorka domácí se dokáže šířit i za pomoci těchto úlomků.

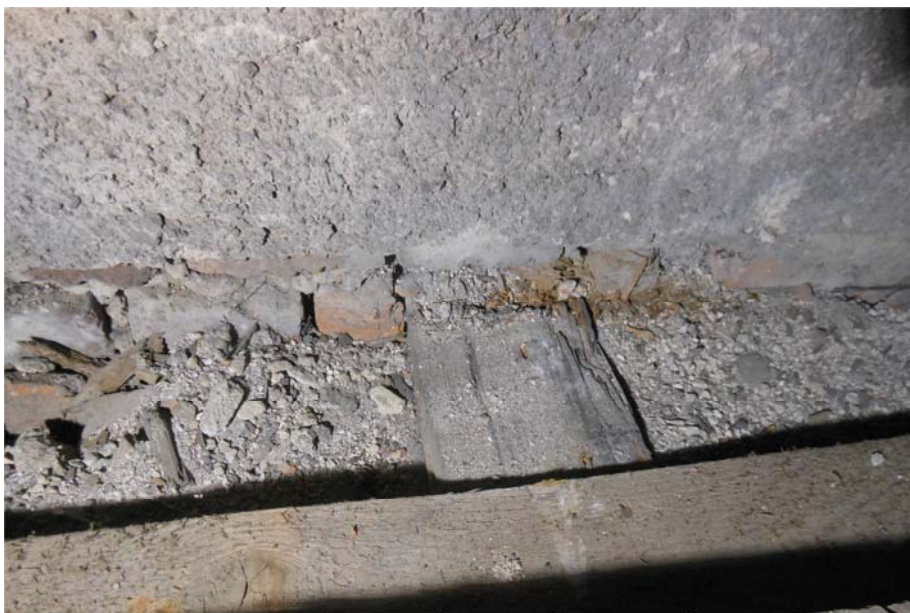
5. HNILOBA STROPNÍHO TRÁMU ZPŮSOBENÁ  
DŘEVOMORKOU DOMÁCI-Serpula lacrymans (Wulfen) P.Karst.

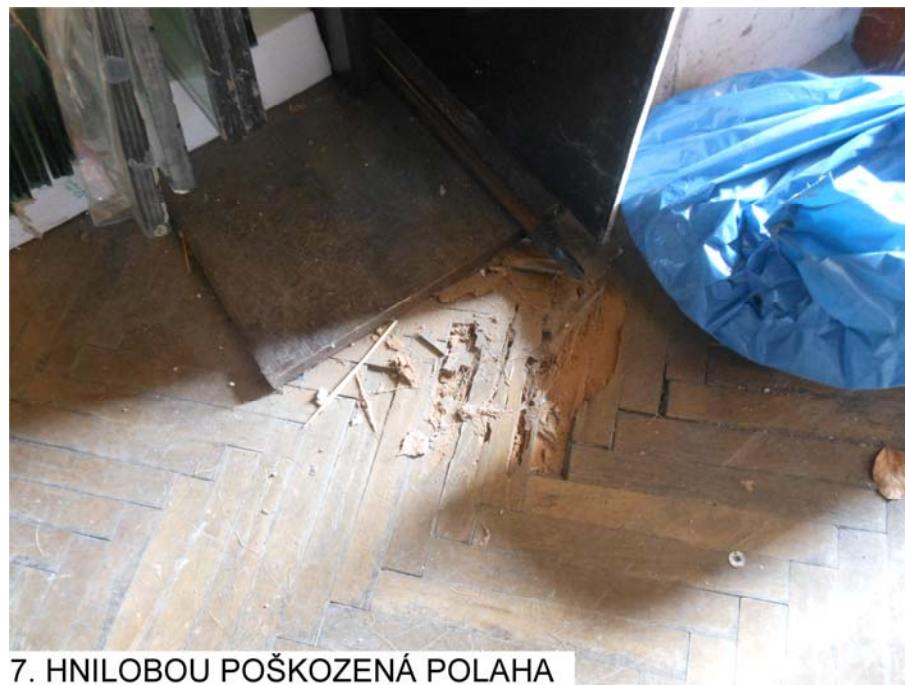
7. HNILOBOU POŠKOZENÁ POLAHA
