## **Most v km 42,112 na trati Olomouc – Krnov (TÚ 2191)**

### **B.1 Souhrnná technická zpráva**

## **Stavebně technický průzkum a diagnostika železničních mostních objektů v obvodu OŘ Ostrava**

SO 01 Most v km 42,112  
na trati Olomouc–Krnov

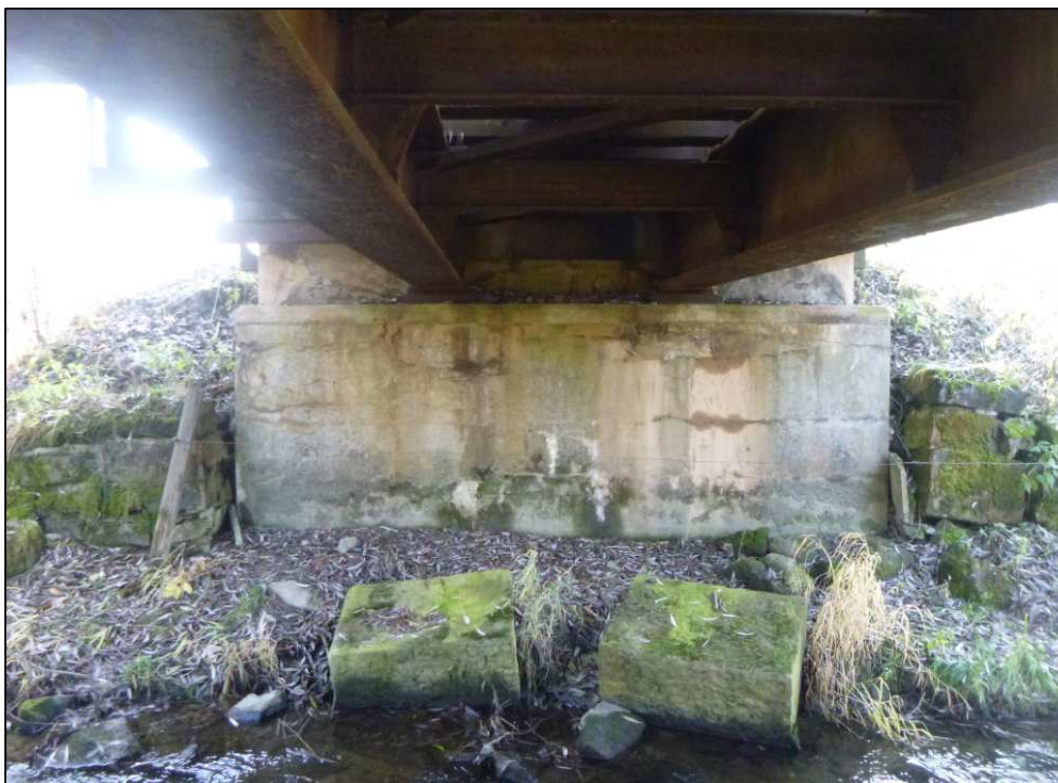
Nosná konstrukce je ocelová a tvoří ji dva plnostěnné nosníky, které jsou uloženy na ocelová ložiska. Opěry jsou masivní betonové. Křídla jsou kolmá, vyzděná z kmenných bloků. Všechna křídla jsou odtržena od opěr a kamenné zdivo je rozpadlé.

**Obrázek 3 – pohled na opěru 1**

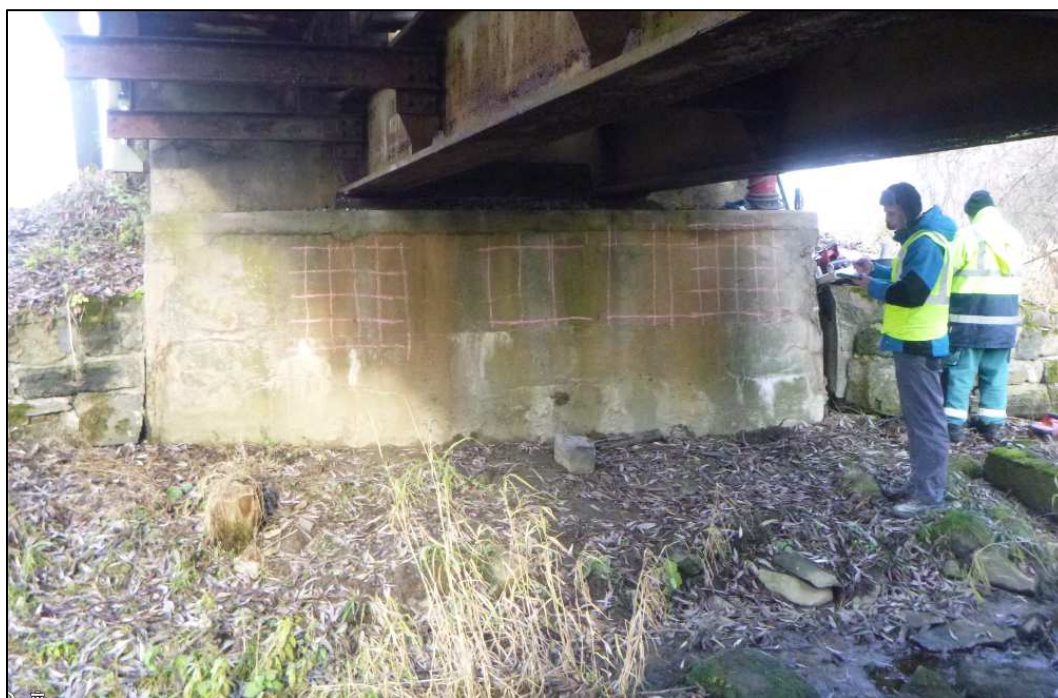
**Obrázek 4 – pohled na opěru 2**

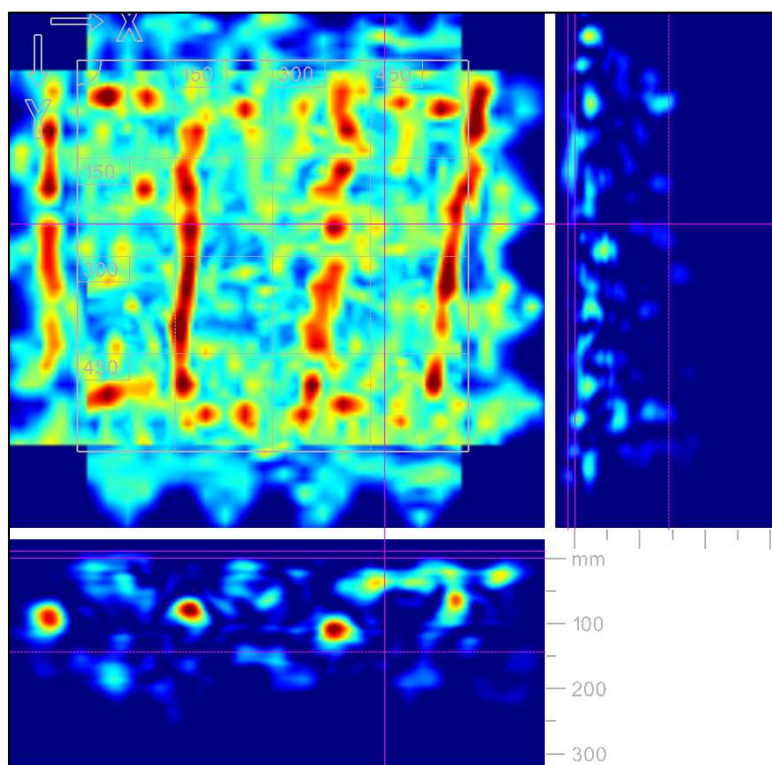
**Obrázek 11 – snímek R01, opěra 2 – plošný sken na levé straně pod ložiskem, detekována podélná (vodorovná) a příčná (svislá) výztuž, (HILTI hloubkový dosah do 300 mm)**

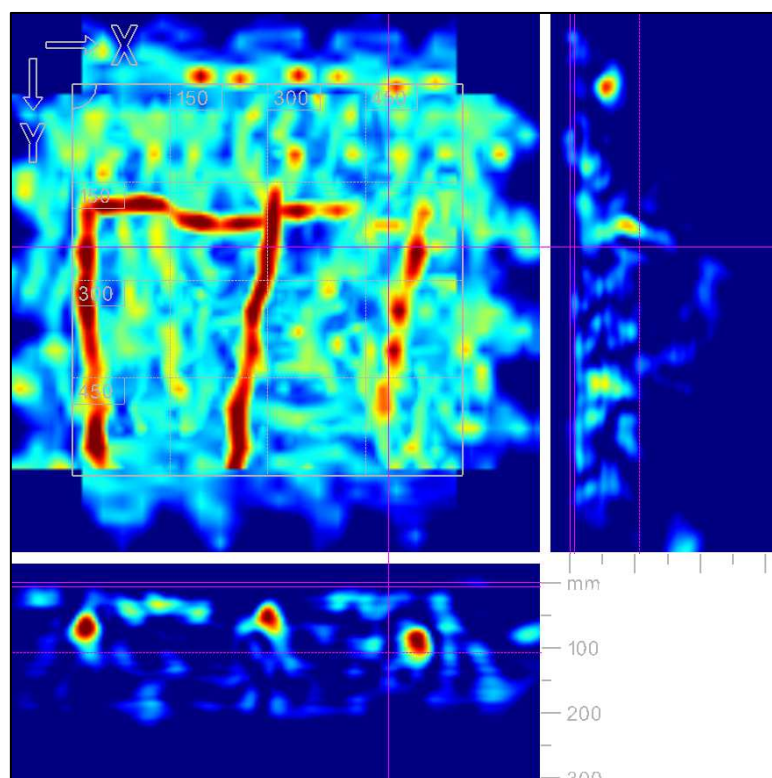
**Obrázek 12 – snímek R02, opěra 2 – plošný vpravo pod ložiskem, detekována podélná (vodorovná) a příčná (svislá) výztuž (HILTI hloubkový dosah do 300 mm)**

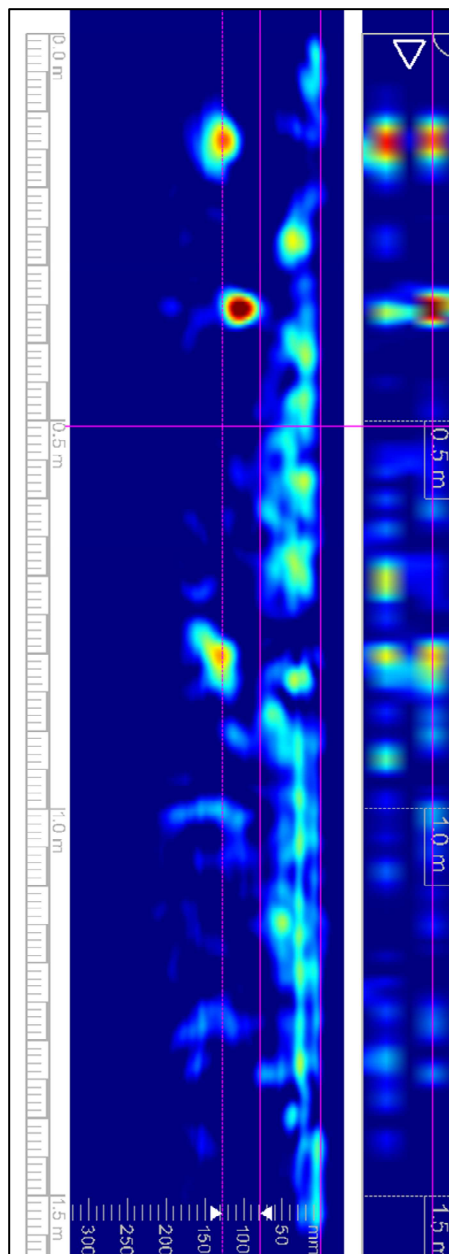
**Obrázek 14 – snímek R04, opěra 2 – liniový sken příčným (svislým) směrem po celé výšce opěry, detekována podélná výztuž v úložném prahu (HILTI hloubkový dosah do 300 mm)**

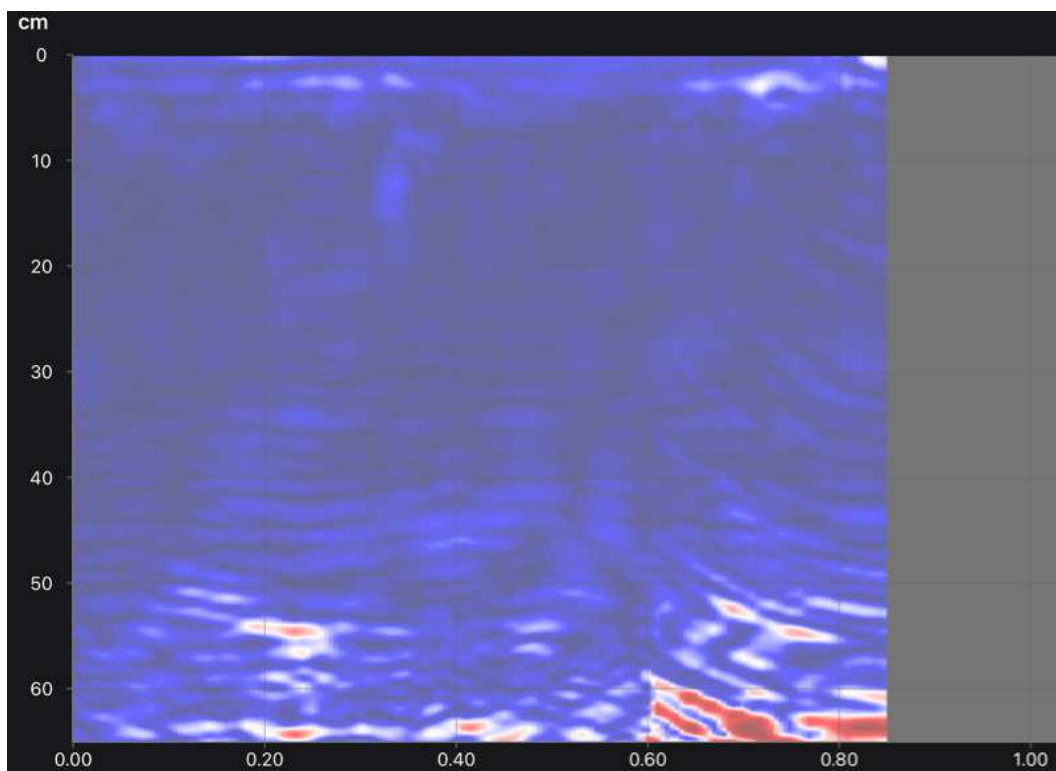
**Obrázek 15 – snímek R05, opěra 2 – závěrná zídka, liniový sken svislým směrem, nedetekována žádná výztuž (PROCEQ hloubkový dosah do 600 mm)**

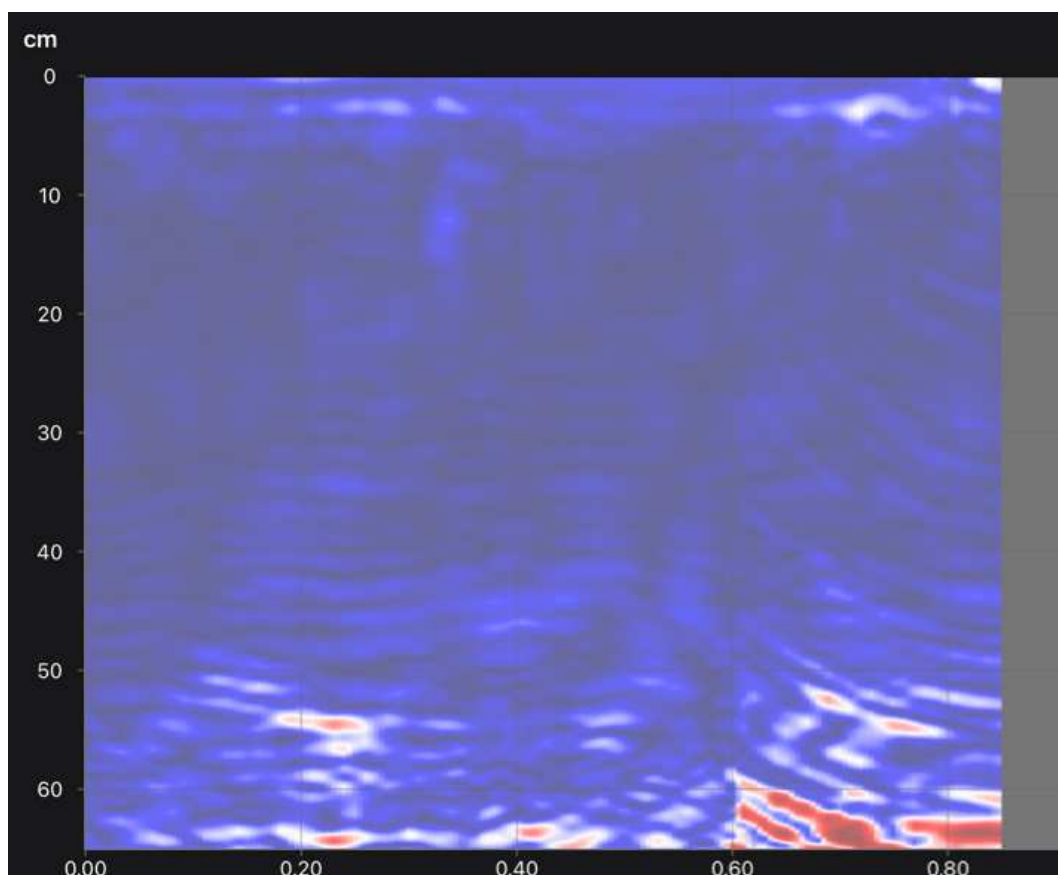
**Obrázek 16 – snímek R06 – opěra 2 – závěrná zídka, liniový sken vodorovným směrem v délce 850 mm, nedetekována žádná výztuž (PROCEQ hloubkový dosah do 600 mm)**

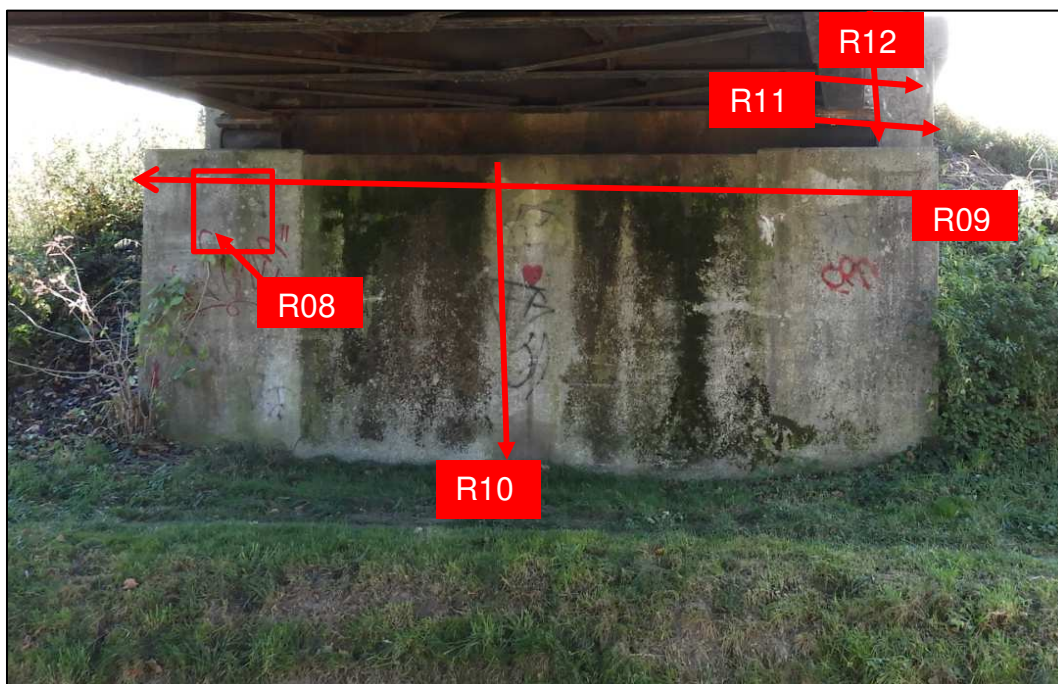
**Obrázek 17 – pohled na opěru 1 s vyznačením umístění radarových sond, v sondách R12–R12 umístěných na závěrné zídce nebyla detekována výztuž**

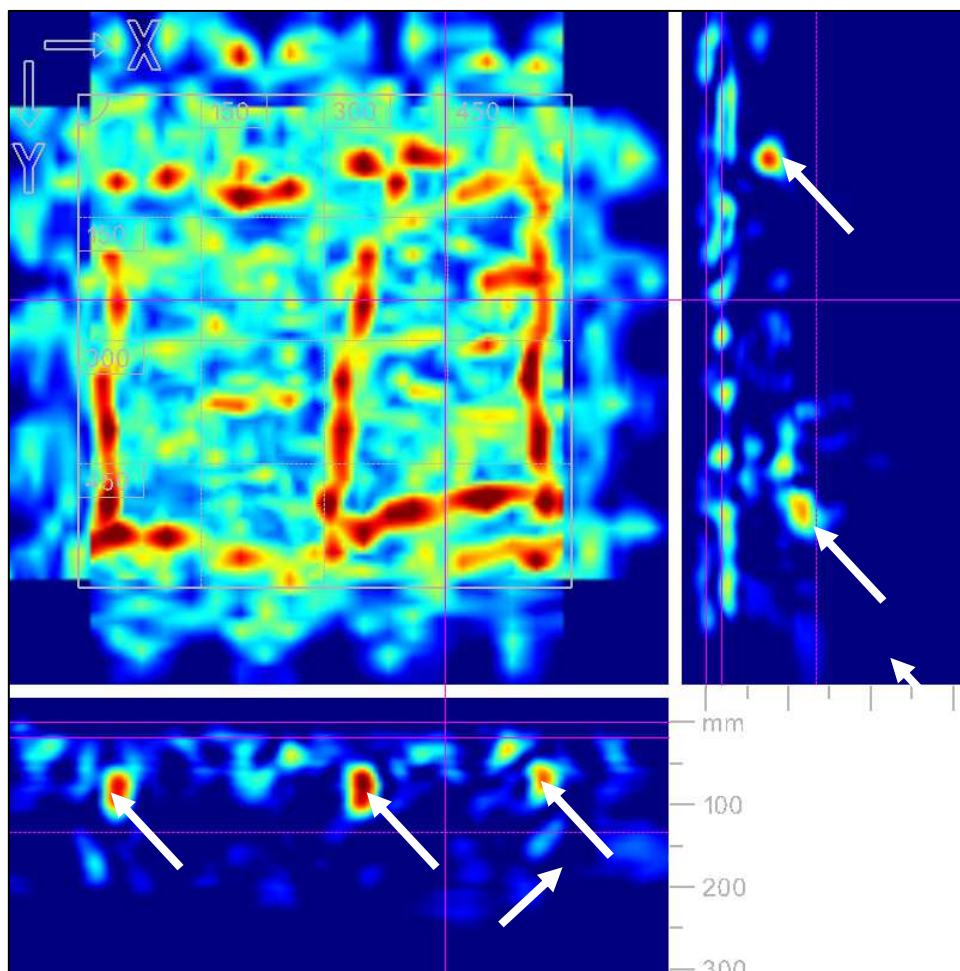
**Obrázek 18 – snímek R08, opěra 1 – plošný sken na pravé straně pod ložiskem, detekována podélná (vodorovná) a příčná (svislá) výztuž, krytí 55 mm (HILTI dosah do 300 mm)**

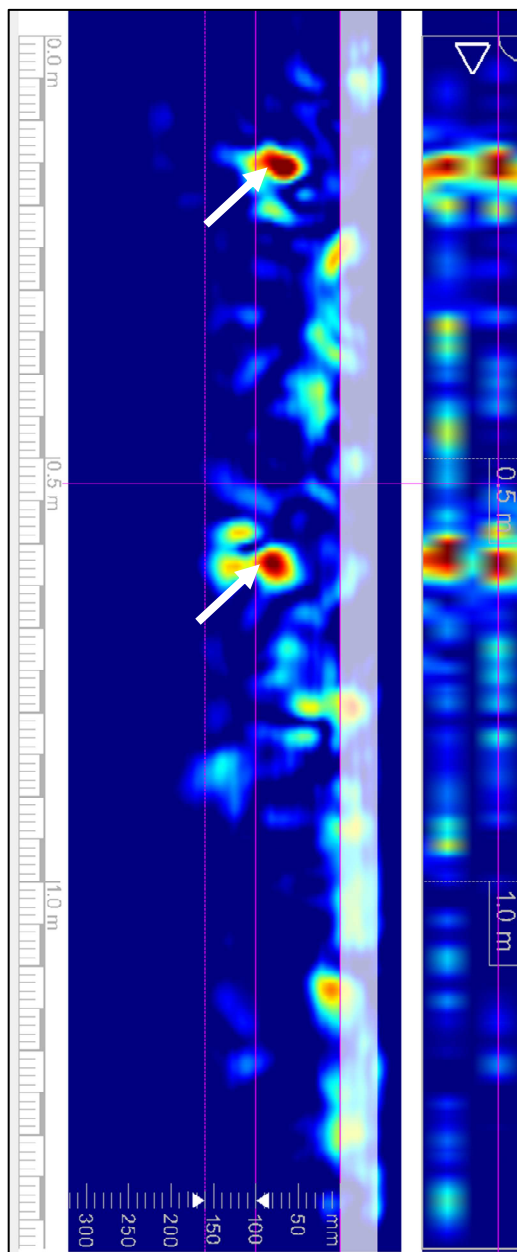
**Obrázek 20 – snímek R10, opěra 1 – liniový sken příčným (svislým) směrem po celé výšce opěry, detekována podélná výztuž v úložném prahu**

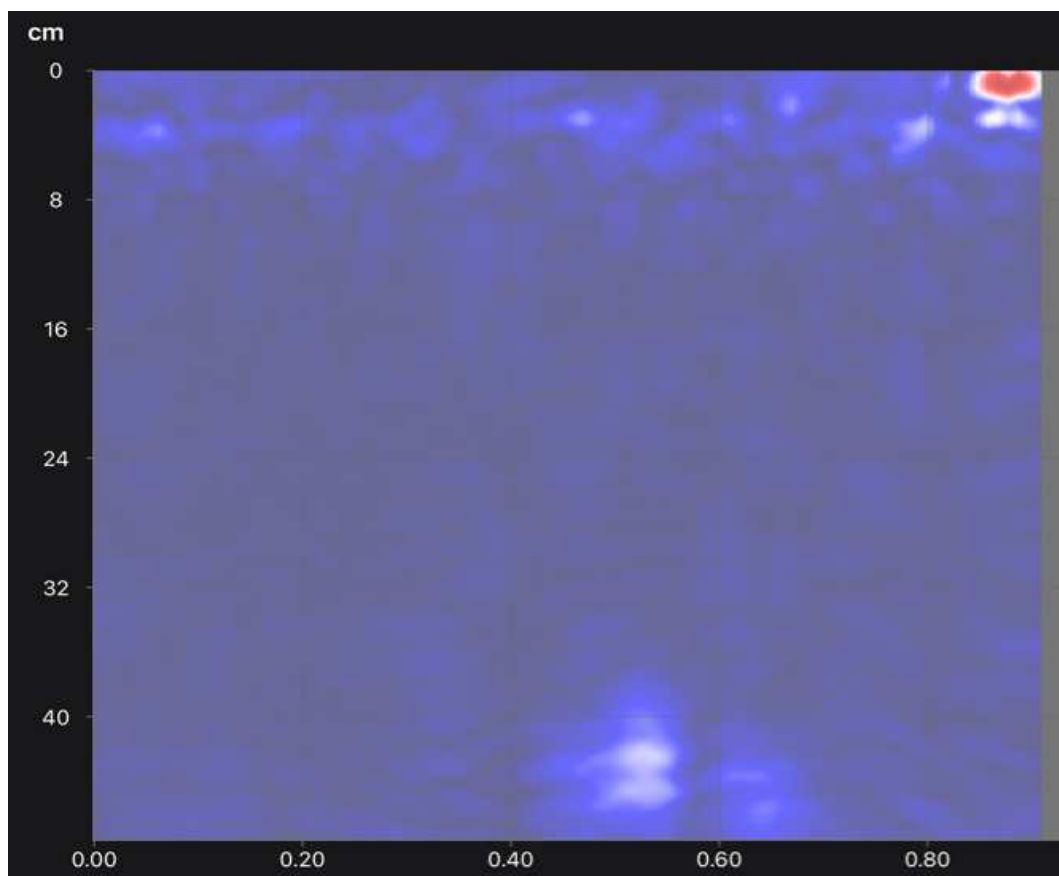
**Obrázek 21 – snímek R11, opěra 1 – závěrná zídka, liniový sken vodorovným směrem v délce 900 mm, nedetekována žádná výztuž (PROCEQ hloubkový dosah do 600 mm)**

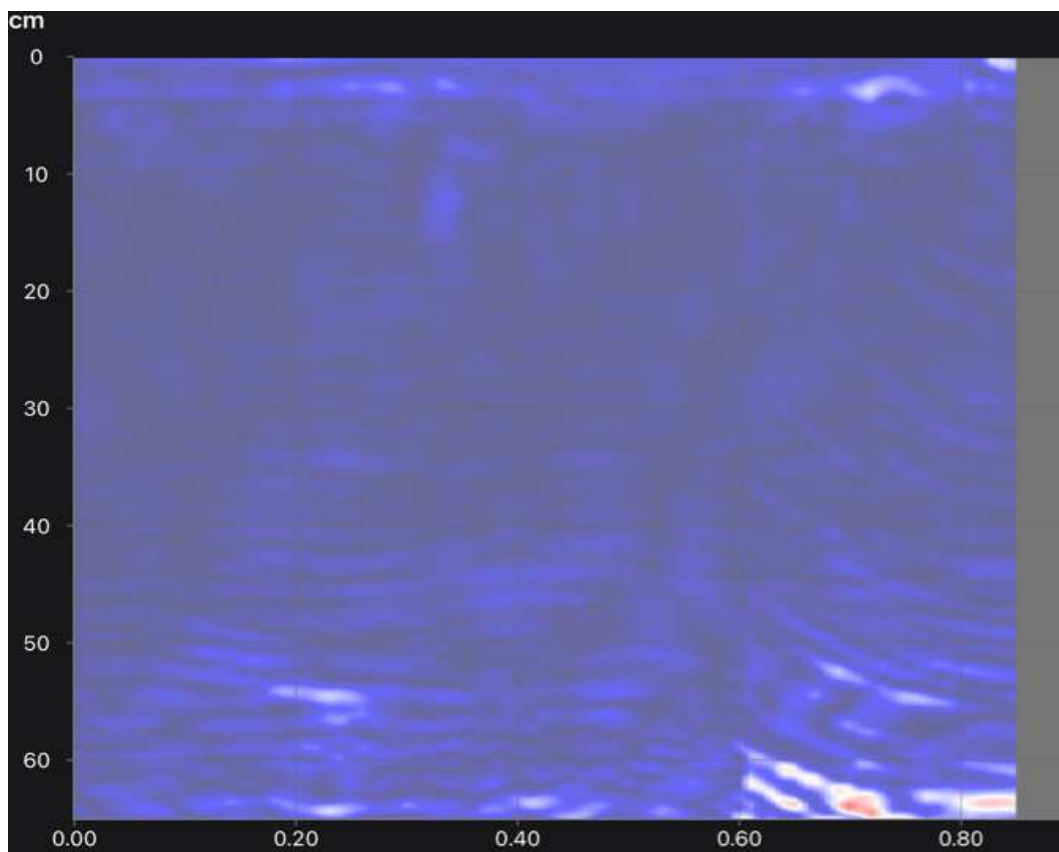
**Obrázek 22 – snímek R12, opěra 1 – závěrná zídka, liniový sken svislým směrem v délce 850 mm, nedetekována žádná výztuž (PROCEQ hloubkový dosah do 600 mm)**

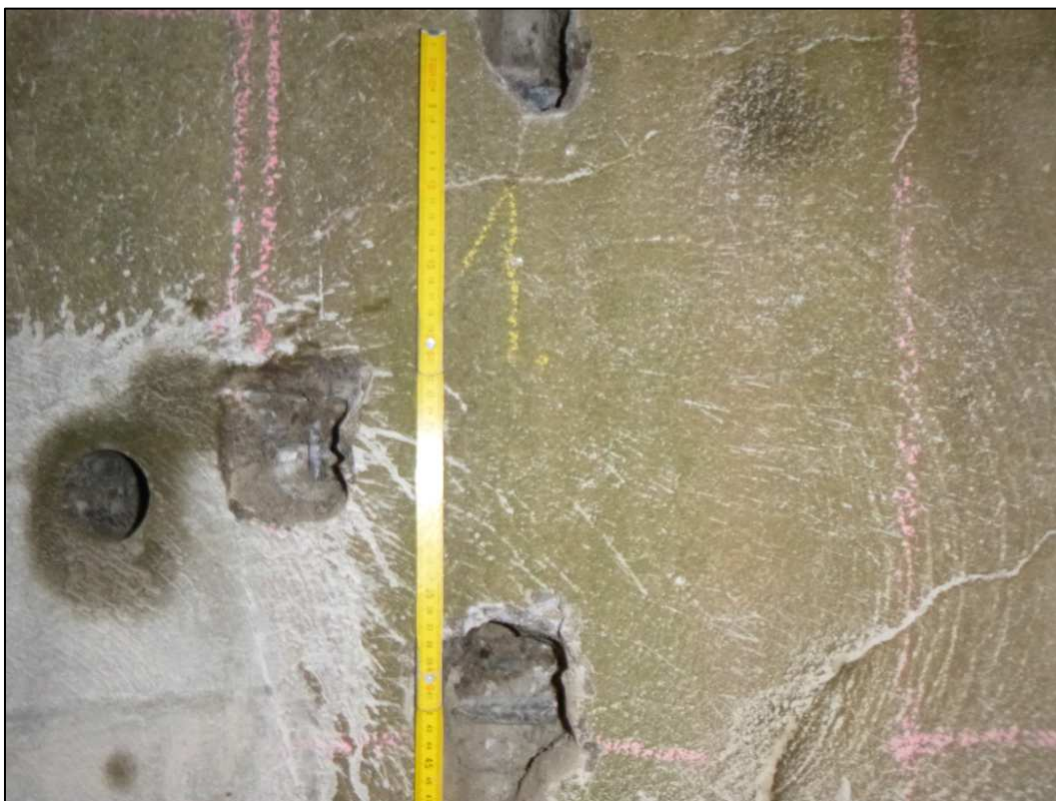
Ocelová výztuž použitá v konstrukci má hladký povrch, je uložena s dostatečným krytím 50 mm a je bez korozních úbytků.

**Obrázek 24 – sonda S1 – vodorovná výztuž  $\varnothing$  20 mm, svislá výztuž  $\varnothing$  10 mm, bez korozního úbytku, krytí 80 mm**

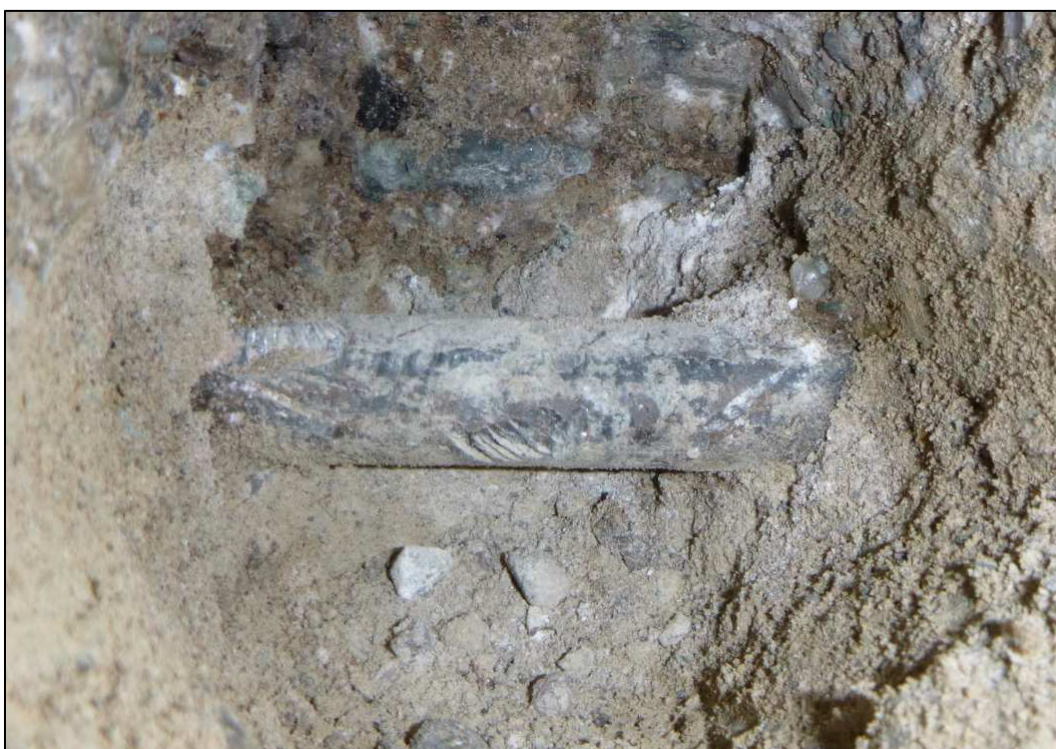
**Obrázek 25 – sonda S1, detail vodorovné výztuže, hladký povrch, bez koroze**

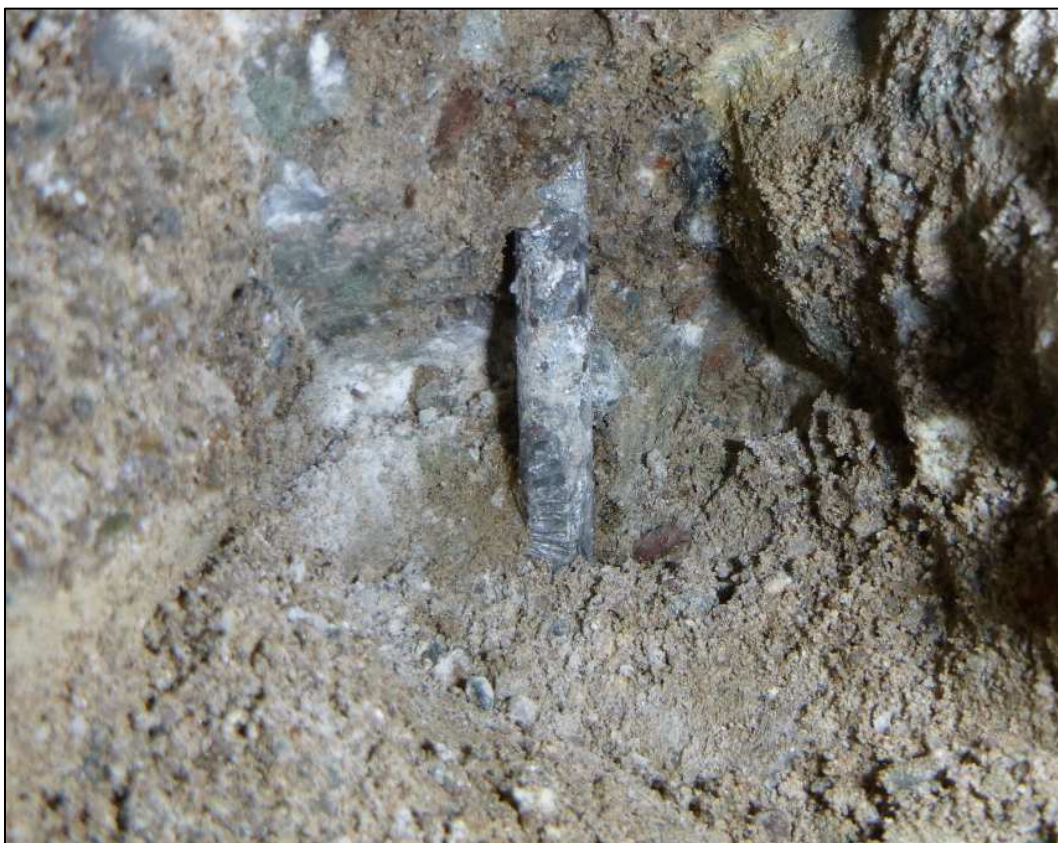
**Obrázek 26 – sonda S1, detail svislé výztuže, hladký povrch, bez koroze**

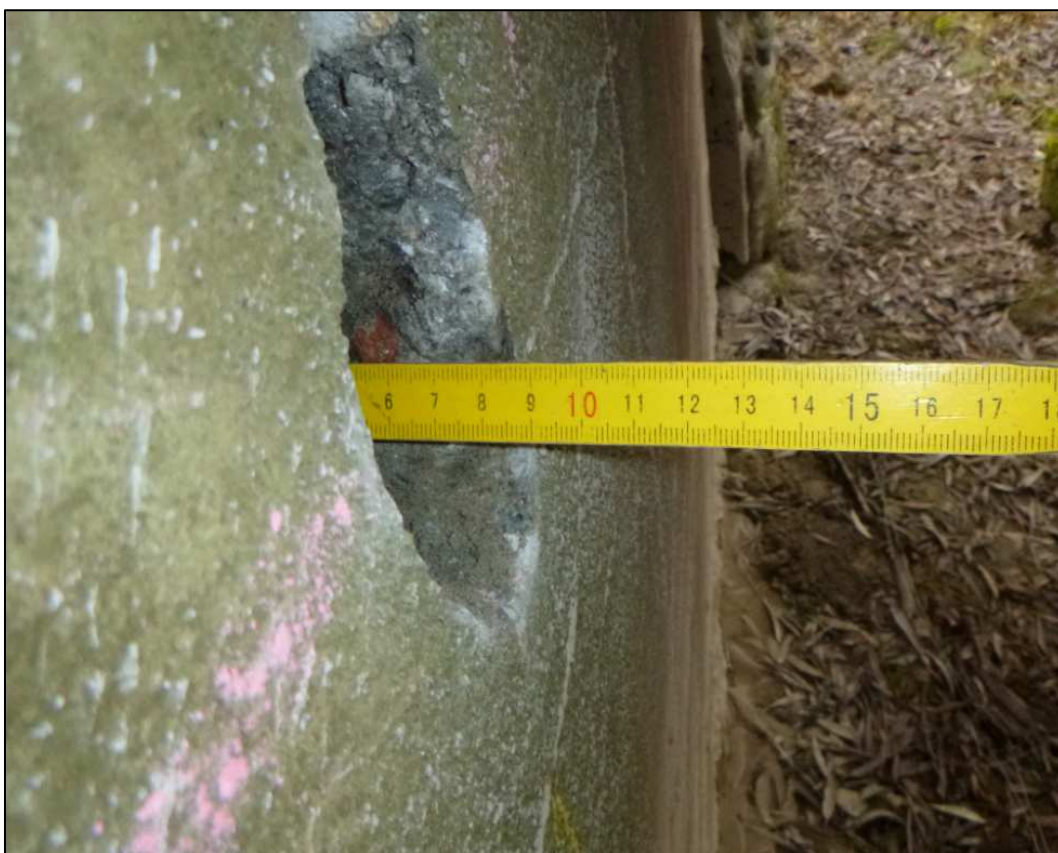
**Obrázek 27 – sonda S1, krytí výztuže 85 mm**

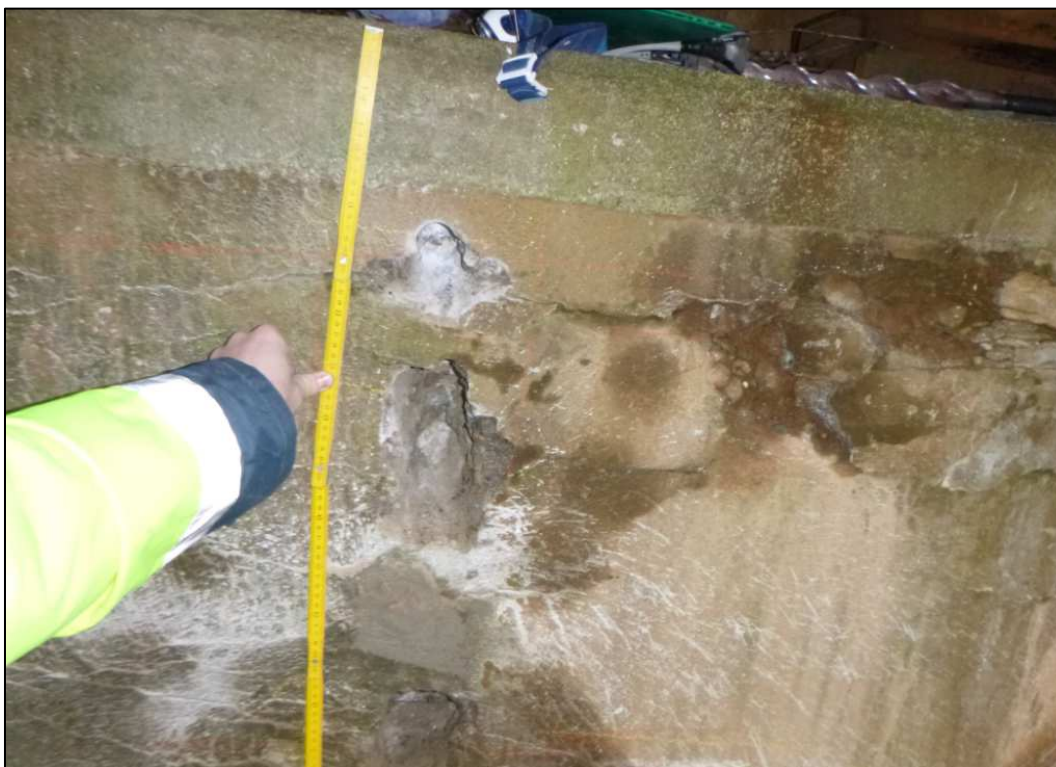
**Obrázek 28 – sonda S2 – vodorovná výztuž  $\varnothing$  20 mm, bez korozního úbytku, krytí 80 mm**

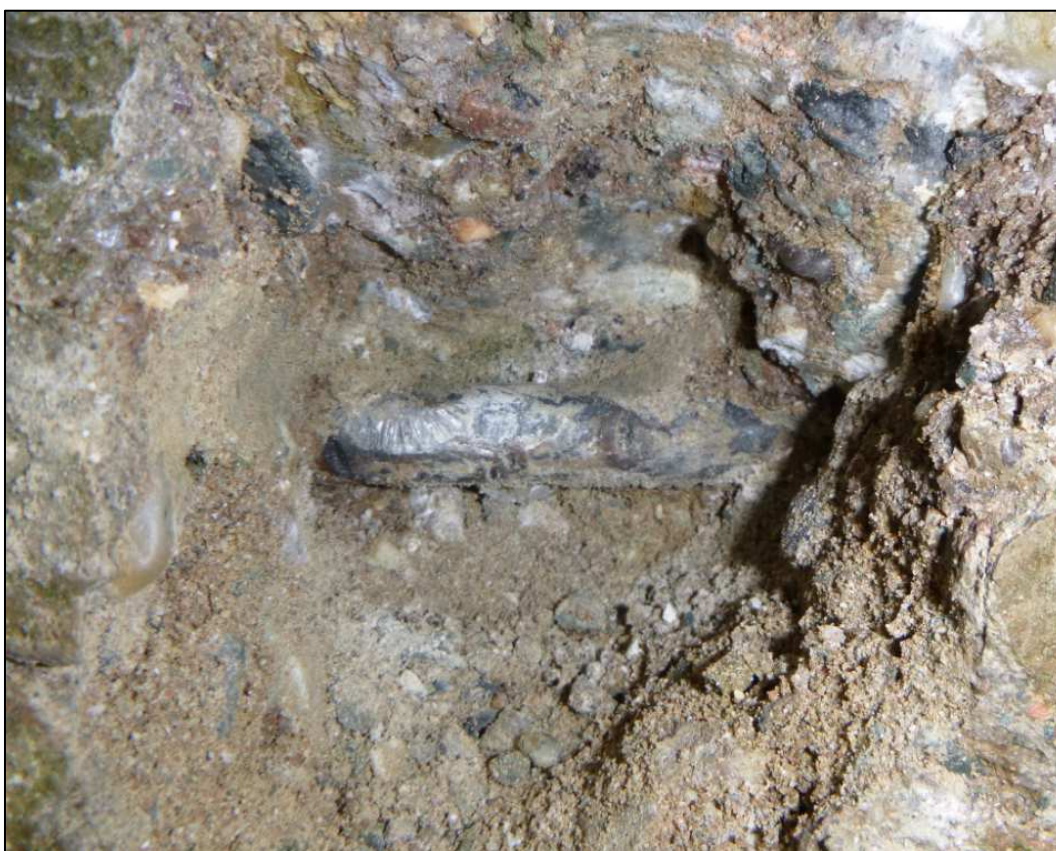
**Obrázek 29 – sonda S2, detail vodorovné výztuže**

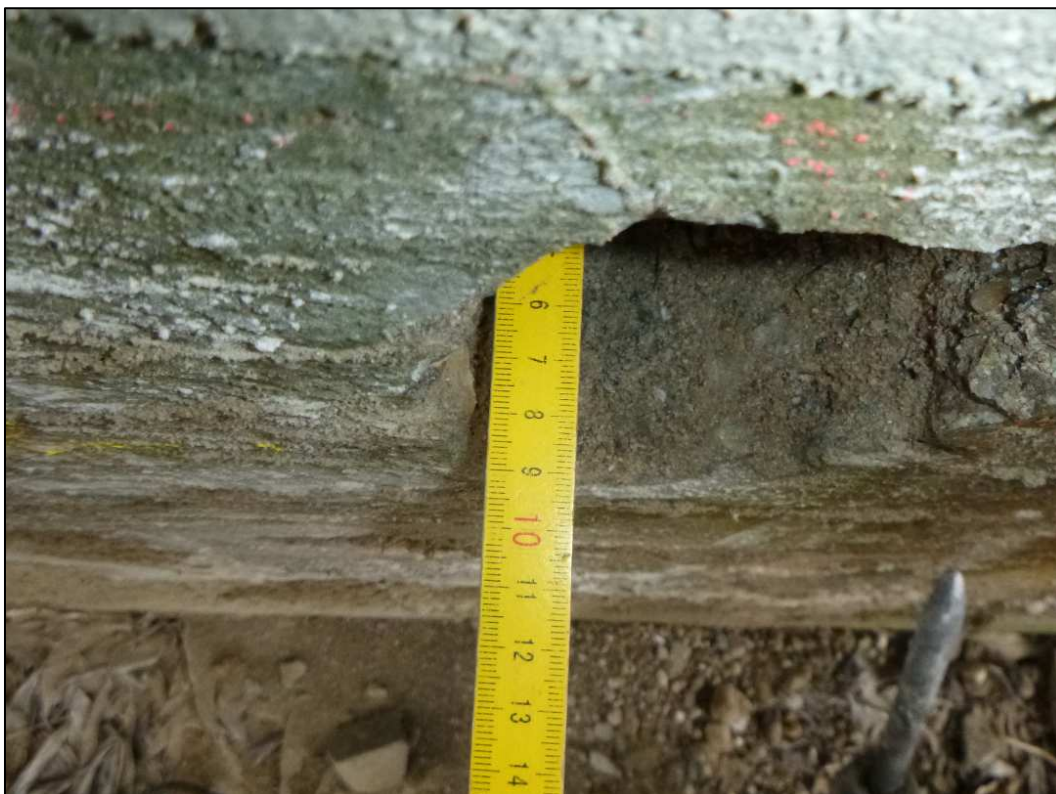
**Obrázek 30 – sonda S2, krytí výztuže 80 mm**
