Protokol o podrobné prohlídce

mostního objektu provedené dle Vyhlášky MD č. 177/95 Sb.,
a předpisu SZDC S5 Správa mostních objektů

TU	0391	Rakovník (mimo) - Blatno u Jesenice (mimo)	Evd. km	8,116
----	-------------	--	---------	--------------

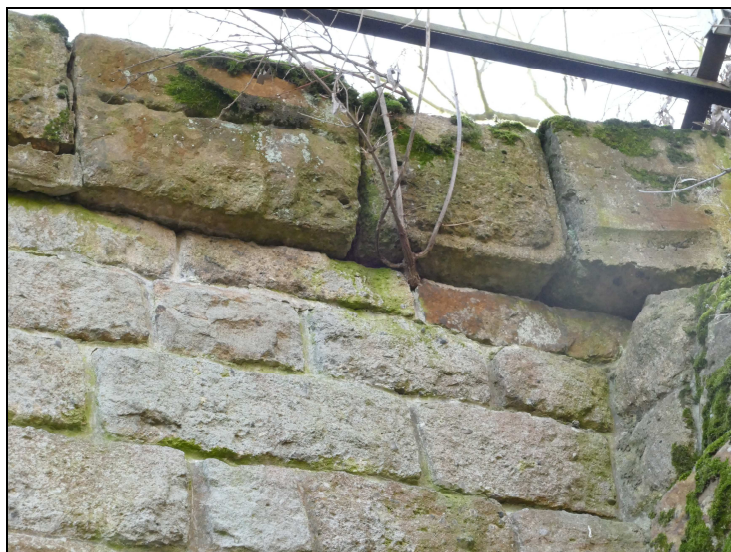
Foto č. 1

Konstrukce K 01 římsa vpravo:

- kvádry po celé délce rozvolněné a vytlačené směrem od osy koleje o 30 – 200 mm

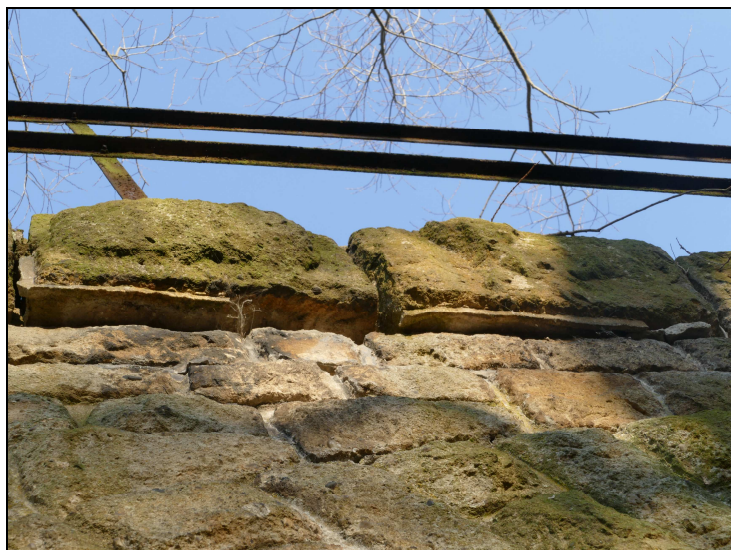
Foto č. 2

- Římsa vlevo:
 - **kvádry římsy od vrcholu směrem k opěře O 02 rozvolněné a vytlačené směrem od osy koleje o až 150 mm** (viz foto č. 2)
 - spárování mezi kvádry uvolněné i vypadané
 - spára pod římsou vypadaná téměř v celé délce
 - horní plocha z cca 70% plochy porostlá mechem, zčásti zanesená šterkem, spárování vypadané
- Římsa vpravo:
 - **kvádry po celé délce rozvolněné a vytlačené směrem od osy koleje o 30 – 200 mm** (viz foto č. 1)
 - spárování hloubkově vypadané
 - horní plocha z cca 70% plochy porostlá mechem, zčásti zanesená šterkem, spárování vypadané

- Vytlačené a rozvolněné kvádry říms
- Z pohledu NK průsaky vody, výluhy pojiva (tvorba krust a krápníků)

Pozn.: při další PPM možný návrh na zhoršení stavebního stavu – pozor na výsuny říms!
Bezprostřední přítomnost koleje!

Konstrukce K 01 římsa vlevo:

- kvádry římsy od vrcholu směrem k opěře O 02 rozvolněné a vytlačené směrem od osy koleje o až 150 mm

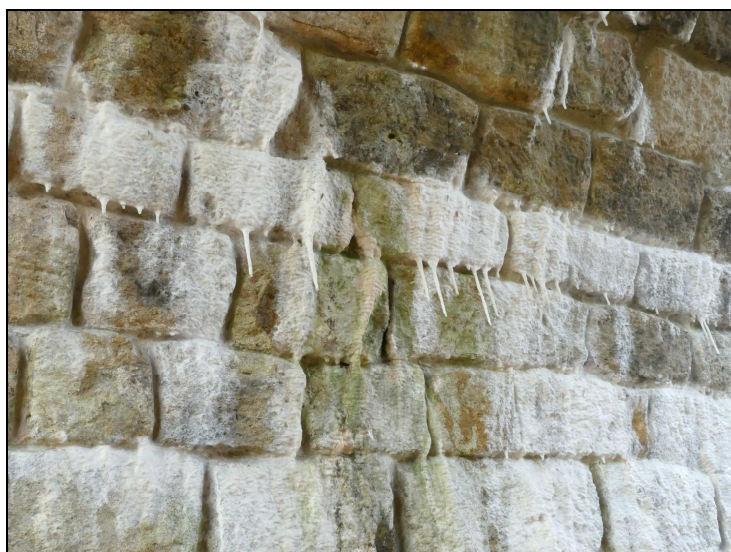
Foto č. 3

- Z podhledu NK:
 - průsaky vody a výluhy pojiva ze spárování zdiva, tvorba vápenných krust (za věncem a nad O 02 tvorba vápenných krápníků) (viz foto č. 3)
 - spárování zdiva popraskané, místy uvolněné, ojediněle vypadané
 - jednotlivé kameny zdiva popraskané
- Věnce klenby vlevo:
 - spárování mezi klenáky místy uvolněné a vypadané
- Věnce klenby vpravo:
 - z pohledu silné výluhy pojiva → tvorba krust a krápníků
 - z čela místy průsaky vody s výluhy pojiva
 - spárování mezi klenáky místy uvolněné a vypadané
- Čelní zeď vlevo:
 - spárování zdiva popraskané, místy vypadané
 - pod římsou vypadané spárování téměř v celé délce → římsa odtržena
- Čelní zeď vpravo:
 - horní řada kamenů počáteční výsun až o 10 mm
 - nad opěrou O 01 průsaky vody s výluhy pojiva
 - spára mezi věncem klenby a čelní zdí místy vypadaná
 - spárování zdiva popraskané a místy vypadané

Konstrukce K 01 podhled:

- průsaky vody a výluhy pojiva ze spárování zdiva, tvorba vápenných krust (za věncem a nad O 02 tvorba vápenných krápníků)

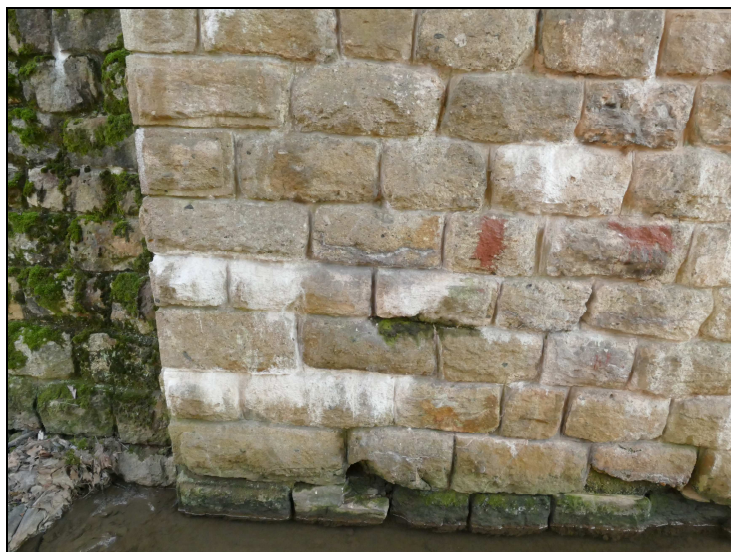
Foto č. 4

- Opěra
 - v dolní části (na styku s hladinou vodního toku) zvětralé zdivo a vyplavené spárování do hloubky až 170 mm (viz foto č. 4)
 - průsaky vody s výluhy pojiva (zejména vpravo na rohovém zdivu) (viz foto č. 4)

- Popraskané, vypadané i vyplavené spárování zdiva spodní stavby
- Průsaky vody, výluhy pojiva
- Rozrušené zdivo křídla vpravo

Opěra O 01:

- v dolní části (na styku s hladinou vodního toku) zvětralé zdivo a vyplavené spárování do hloubky až 170 mm
- průsaky vody s výluhy pojiva (zejména vpravo na rohovém zdivu)

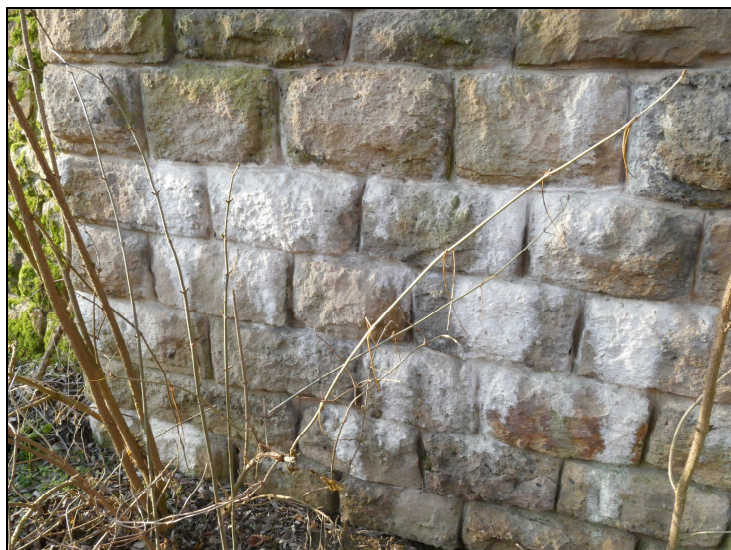
Foto č. 5

- Spárování zdiva místy popraskané
 - jednotlivé kameny zdiva prasklé, jednotlivé při oklepu duté
 - silné výluhy pojiva ze spárování zdiva (tvorba vápenných krust) (viz foto č. 5)
- Křídlo vlevo
 - kamenné zdivo povrchově zvětralé
 - zdivo vlhké, jednotlivé kameny prasklé
 - zdivo křídla z cca 20% plochy porostlé mechem a drobnou vegetací
 - spárování zdiva v dolní části vyplavené
- Křídlo vpravo
 - pod horní řadou kamenů v celé délce křídla porušené spárování (popraskané, rozvolněné a místy vypadané do hloubky až 70 mm) (viz foto č. 6)
 - kamenné zdivo povrchově zvětralé
 - zdivo vlhké, jednotlivé kameny prasklé
 - zdivo křídla z cca 50% plochy porostlé mechem a drobnou vegetací
 - konec křídla přerůstá vegetací

- Popraskané, vypadané i vyplavené spárování zdiva spodní stavby
- Průsaky vody, výluhy pojiva

Opěra O 02

- silné výluhy pojiva ze spárování zdiva (tvorba vápenných krust)

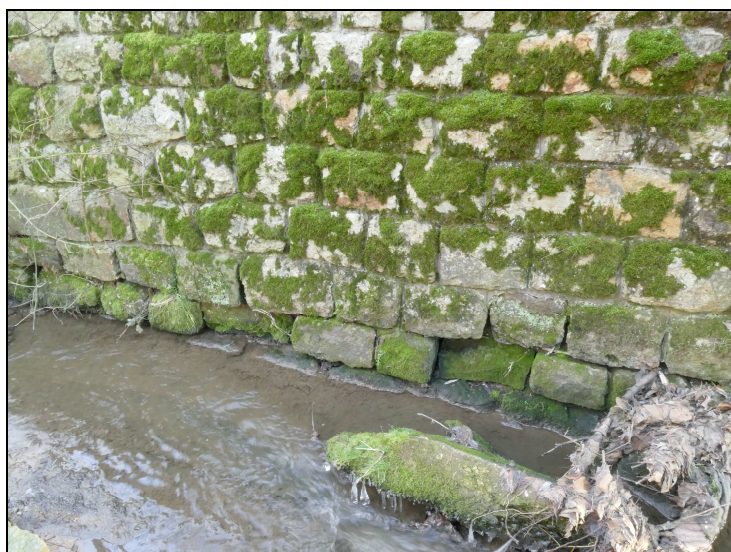
Foto č. 6

- Křídlo vpravo
 - dolní řada kamenů po celé délce rozrušená, rozvolněná (spárování zde hloubkově vyplavené), jednotlivé kameny zvětralé do hl. až 130 mm

Křídlo O 01 vpravo:

- dolní řada kamenů po celé délce rozrušená, rozvolněná (spárování zde hloubkově vyplavené), jednotlivé kameny zvětralé do hl. až 130 mm
