Protokol o podrobné prohlídce

mostního objektu provedené dle Vyhlášky MD č. 177/95 Sb.,
a předpisu SZDC S5 Správa mostních objektů

PROTOKOL O PODROBNÉ PROHLÍDCE

TU	0391	Rakovník (mimo) – Blatno u Jesenice (mimo)	Evd. km	5,653
----	-------------	--	---------	--------------

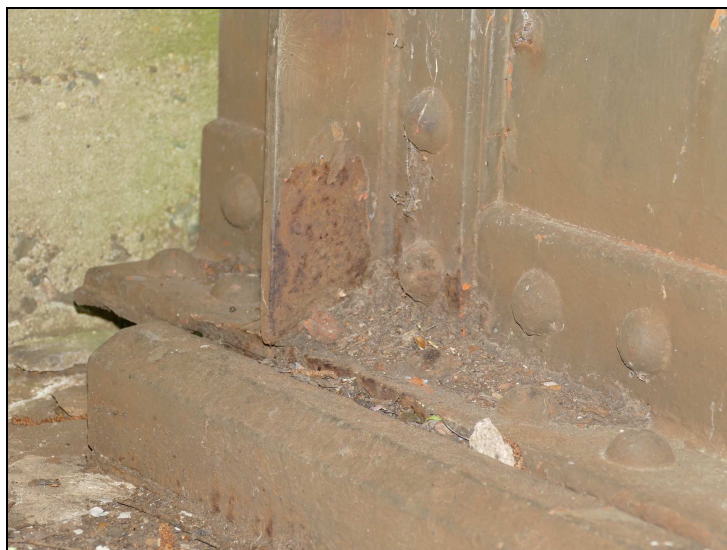
Foto č. 1

- Porušená PKO
- Korozní oslabení prvků OK
- Výskyt štěrbinové koroze, zejména mezi dolní pásnicí a dolním krčným úhelníkem nad ložisky

Konstrukce K 01 hlavní nosník:

- dolní krční úhelníky – v místě ložisek korozně oslabené 1-2 mm, mezi dolní pásnicí a krčním úhelníkem nárůst štěrbinové koroze → mírná deformace směrem nahoru (nad ložiskem O 01 vlevo vnitřní strana)

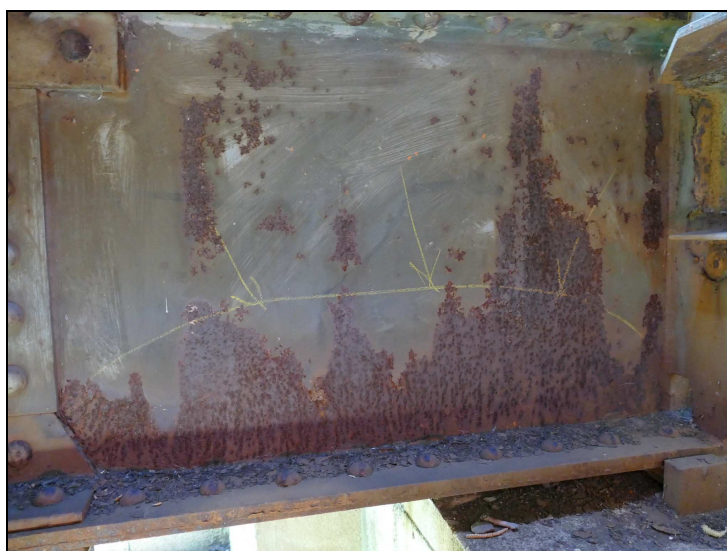
Foto č. 2

Konstrukce K 01 hlavní nosník:

- stojiny – popraskaný nátěr, v dolních částech mírná korozní oslabení (důlková koroze)

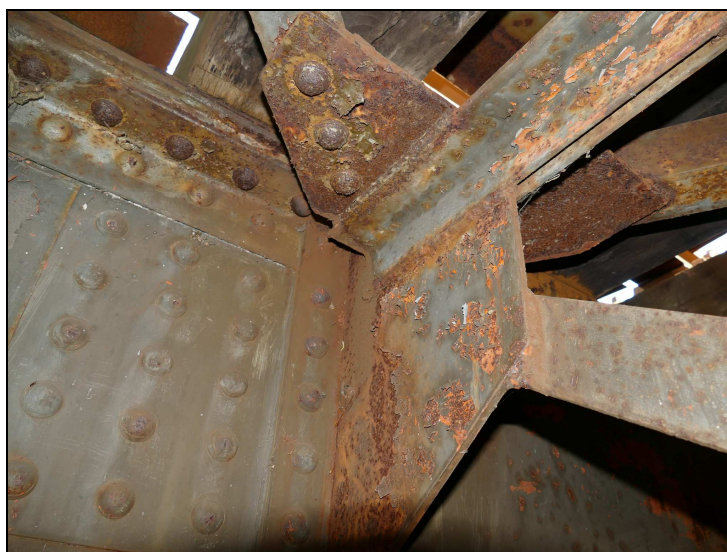
Foto č. 3

- PKO:
 - porušená z cca 30% plochy (Ri 5), prostupuje koroze, PKO se odlupuje (viz foto č. 3)
- Hlavní nosníky:
 - horní pásnice – povrchově korodují, mezi horními pásnicemi narůstá plátková koroze 1-3 mm, pod mostnicemi ocelové podložky oslabené 2-3 mm
 - stojiny – popraskaný nátěr, v dolních částech mírná korozní oslabení (důlková koroze) (viz foto č. 2)
 - dolní krční úhelníky – v místě ložisek korozně oslabené 1-2 mm, mezi dolní pásnicí a krčním úhelníkem narůstá štěrbinová koroze → mírná deformace směrem nahoru (zejména na ložisku O 01 vlevo vnitřní strana a na ložisku O 01 vpravo vnější strana) (viz foto č. 1)
 - dolní pásnice – hlavy nýtů na dolních pasech korodují, nad ložisky hrany pásnice oslabené až do ostra
- Příčné ztužení:
 - horní i dolní úhelníky v koncích mírně korozně oslabené
 - PKO zašlá, prostupuje povrchová koroze
- Podélné ztužení:

Konstrukce K 01 PKO:

- porušená z cca 30% plochy (Ri 5), prostupuje koroze, PKO se odlupuje

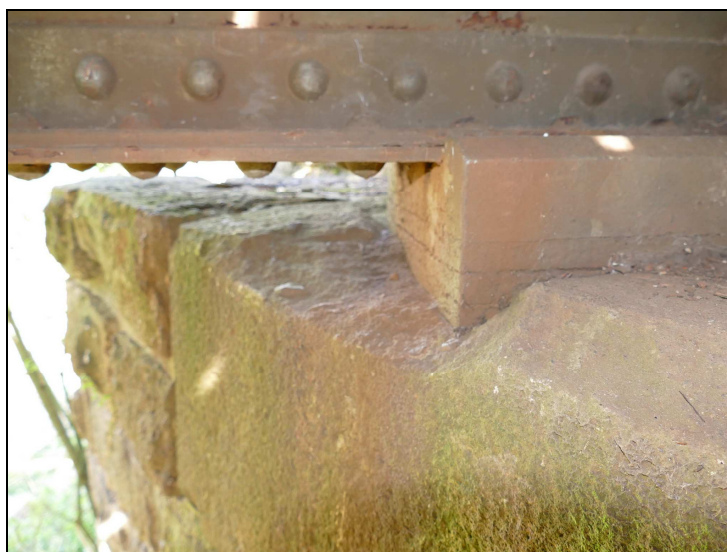
Foto č. 4

- Závěrná zeď:
 - mírná povrchová degradace betonu → ojediněle bodově obnažená výztuž
- Úložný práh:
 - horní plocha – zanesená (nedostatečný spád)
 - úložný kvádr pod pravým ložiskem mírně odštípnutý (viz foto č. 4)
 - spárování zdiva popraskané, v horní části mezi úložnými kvádry a v krajích vypadané do hloubky až 150 mm → zdivo mírně vysunuté
- Dřík:
 - mírné průsaky vody s výluhy pojiva (viz foto č. 5)
 - výskyt mikroflór
- Křídlo vlevo:
 - spárování zdiva popraskané a jednotlivé vypadané
 - zdivo křídla z cca 20% plochy porostlé mechem a drobnou vegetací + v horní části nárůst stromku
 - konec křídla zasypaný
- Křídlo vpravo:
 - spárování zdiva popraskané a jednotlivé vypadané
 - jednotlivě mírné průsaky vody s výluhy pojiva
 - zdivo křídla z cca 50% plochy porostlé mechem a drobnou vegetací
 - konec křídla zasypaný

- Hloubkově vypadané spárování zdiva mezi úložnými kvádry
- Odštípnutý úložný kvádr pod pravým ložiskem
- Mírné průsaky vody s výluhy pojiva
- Vypadané spárování na zdivu křídel

Opěra O 01 úložný práh:
 - úložný kvádr pod pravým
 ložiskem mírně odštípnutý

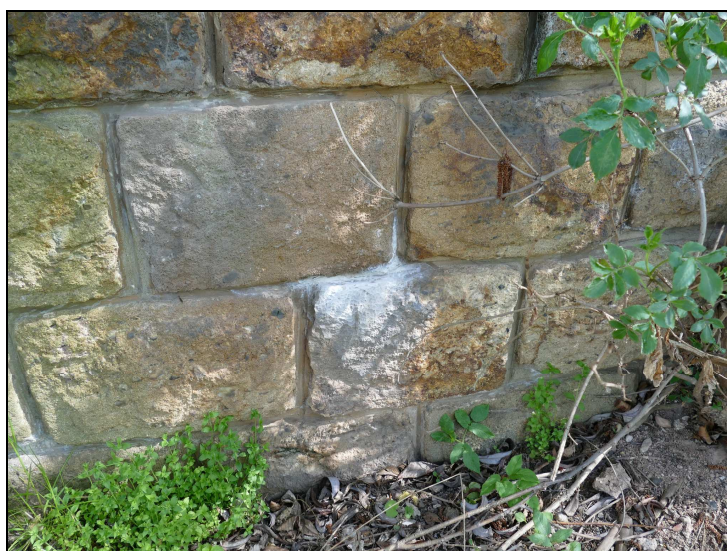
Foto č. 5

Křídlo O 01 Dřík:
 - mírné průsaky vody s výluhy
 pojiva

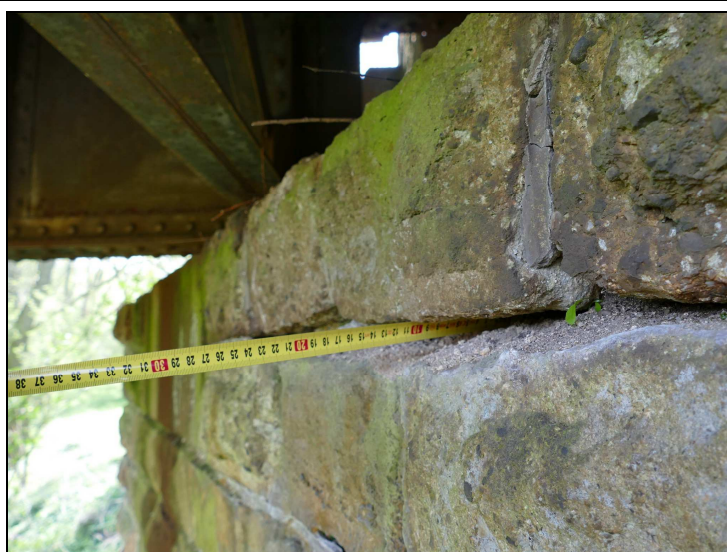
Foto č. 6

- Závěrná zeď:
 - mírná povrchová degradace betonu → ojediněle bodově obnažená výztuž
- Úložný práh:
 - horní plocha – zanesená (nedostatečný spád)
 - spárování zdiva popraskané, v horní části mezi úložnými kvádry a v krajích vypadané do hloubky až 110 mm (viz foto č. 6)
- Dřík:
 - v horní části pod úložným prahem vypadané spárování zdiva
 - mírné průsaky vody s výluhy pojiva
 - výskyt mikroflór
- Křídlo vlevo:
 - spárování zdiva popraskané a vypadané do hloubky až 100 mm (zejména pod horní řadou kamenů)
 - zdivo křídla z cca 80% plochy porostlé mechem a drobnou vegetací

- Hloubkově vypadané spárování zdiva mezi úložnými kvádry
- Mírné průsaky vody s výluhy pojiva
- Vypadané spárování na zdivu křídel

Opěra O 02 úložný práh:
 - spárování zdiva popraskané,
 v horní části mezi úložnými
 kvádry a v krajích vypadané do
 hloubky až 110 mm
