Protokol o podrobné prohlídce

mostního objektu provedené dle Vyhlášky MD č. 177/95 Sb.,
a předpisu SZDC S5 Správa mostních objektů

| TÚ 0391 | Rakovník (mimo) – Blatno u Jesenice (mimo) | DÚ 10 | Jesenice – Blatno u Jesenice | evd. km | 25,946 |
| Objekt | most | šířá trať | Vžitý název: Přes pole | | |

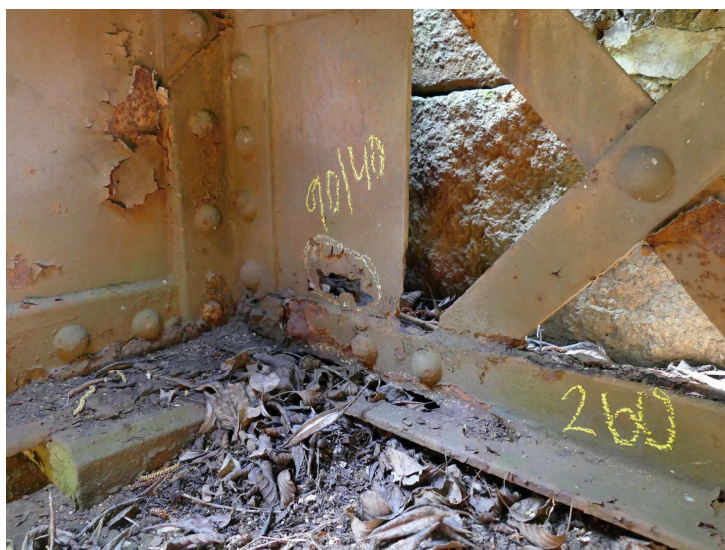
Foto č. 1

- svislá výztuha** – na levém nosníku na konci (nad opěrou O 02) v dolní části **prokorodovaná v ploše 90/40 mm** (viz foto č. 1)
 - dolní krční úhelníky** – zejména z vnitřní strany u ložisek korozně oslabené až o 3 mm (nad ložiskem O 02 vlevo s hranami do ostra), hlavy nýtů nad ložisky korozně oslabené až o 80%

- příčné ztužení č. 2 a 3** – v místě napojení na hlavní nosník korozní oslabení až 3 mm, s hranami do ostra
 - příčné ztužení č. 4** (nad O 02) – u levého a pravého ložiska **prokorodovaná vodorovná příruba v délce L 260 mm** (viz foto č. 1), **P 200 mm na celou šířku příruby**

Konstrukce K 01 příčné ztužení:

- příčné ztužení č. 4 (nad O 02) – u levého ložiska prokorodovaná vodorovná příruba v délce 260 mm
- svislá výztuha na levém nosníku na konci (nad opěrou O 02) v dolní části prokorodovaná v ploše 90/40 mm

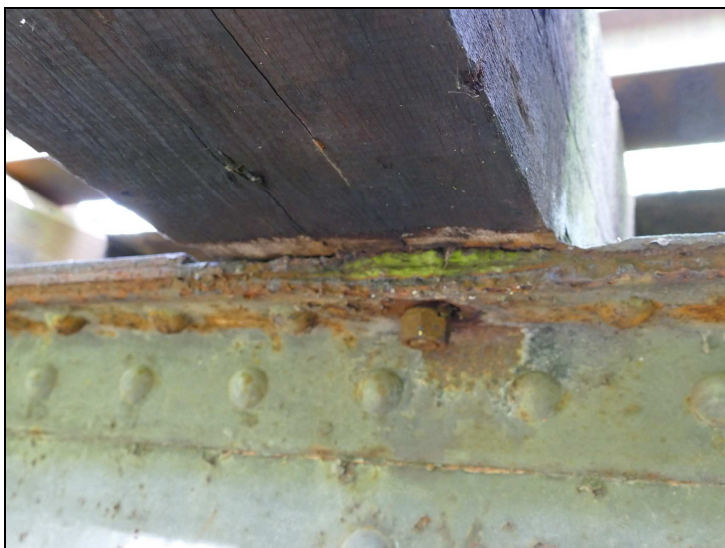
Foto č. 2

- PKO:
 - porušená z cca 40 % plochy (Ri 5), prostupuje koroze, PKO se odlupuje
- Hlavní nosníky:
 - horní pásnice** – pod mostnicemi korozní oslabení 2-4 mm místy s hranami do ostra, mezi horními pásnicemi štěrbinová koroze (viz foto č. 2), horní plocha s povrchovou korozí a místy zanesená

Konstrukce K 01 hlavní nosníky:

- horní pásnice – pod mostnicemi korozní oslabení 2-4 mm místy s hranami do ostra, mezi horními pásnicemi štěrbinová koroze

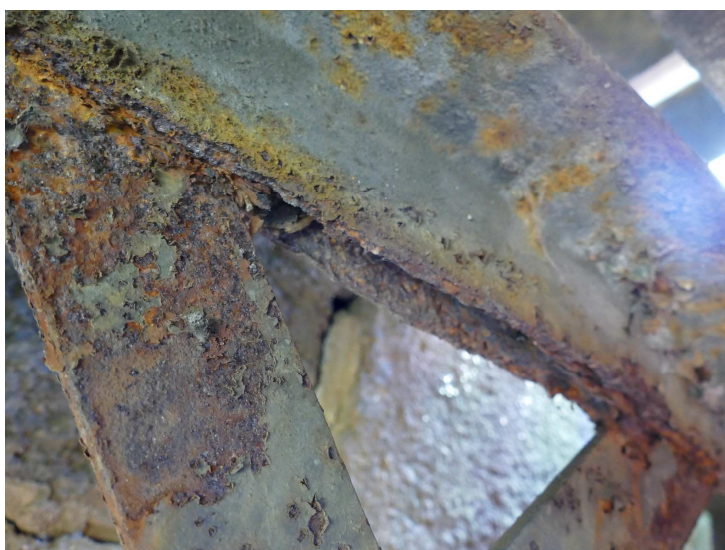
Foto č. 3

- mezi horními a dolními úhelníky štěrbinová koroze odtažení materiálu až 30 mm** → korozní oslabení do ostra a mírná deformace (viz foto č. 3)
- Podélné ztužení:

Konstrukce K 01 příčné ztužení:

- mezi horními úhelníky štěrbinová koroze odtažení materiálu až 30 mm → korozní oslabení do ostra a mírná deformace

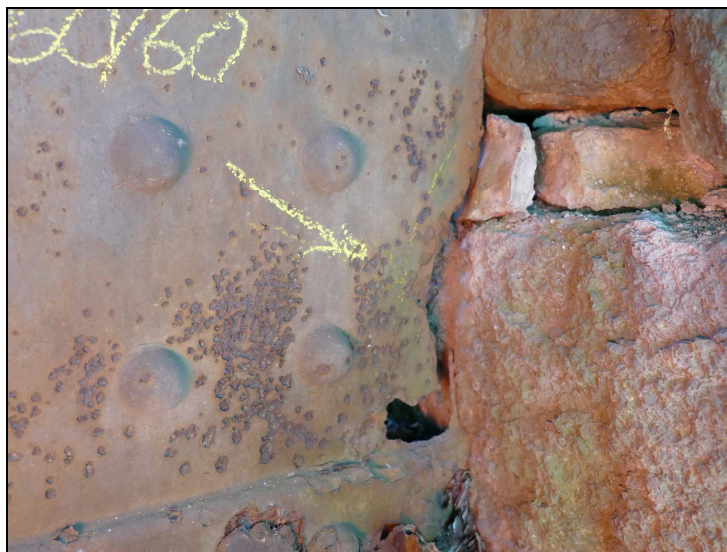
Foto č. 4

- stojiny** – na pravém nosníku na konci (nad opěrou O 02) stojina na styku s ZZ **prokorodovaná na výšku 160 mm v délce až 60 mm** (viz foto č. 4), nátěr popraskaný odlupuje se

- Prokorodovaná stojina pravého hlavního nosníku na konci
- Korozní oslabení horních pásnic pod mostnicemi
- Prokorodování vodorovných přírub dolních úhelníků příčného ztužení (u ložisek)
- Šterbinová koroze mezi úhelníky příčného ztužení
- Silné zanesení ložisek
- Porušená PKO

Konstrukce K 01 – pravý hlavní nosník – stojina na konci: prokorodovaná na výšku 160 mm v délce až 60 mm

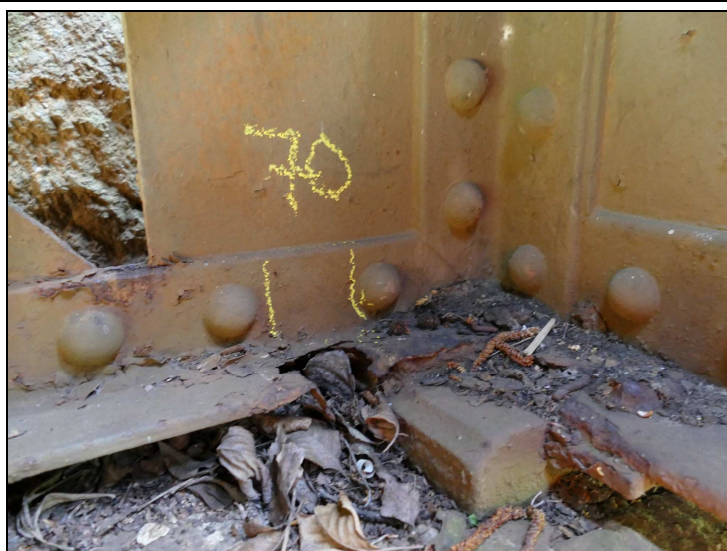
Foto č. 5

- dolní pásnice** – povrchová koroze
 - na konci hlavní nosníky naraženy do ZZ**
- Příčné ztužení:
 - příčné ztužení č. 1** (nad O 01) – u levého a pravého ložiska **prokorodovaná vodorovná příruba v délce L 70 mm, P 200 mm na celou šířku příruby** viz foto č. 5 a 6)

Konstrukce K 01 – příčné ztužení č. 1 prokorodovaný dolní úhelník vlevo

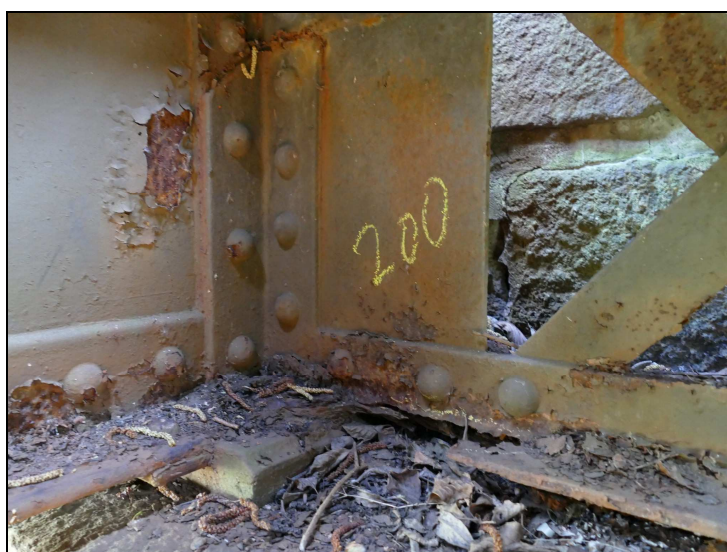
Foto č. 6

Konstrukce K 01 – příčné ztužení č. 1 prokorodovaný dolní úhelník vpravo

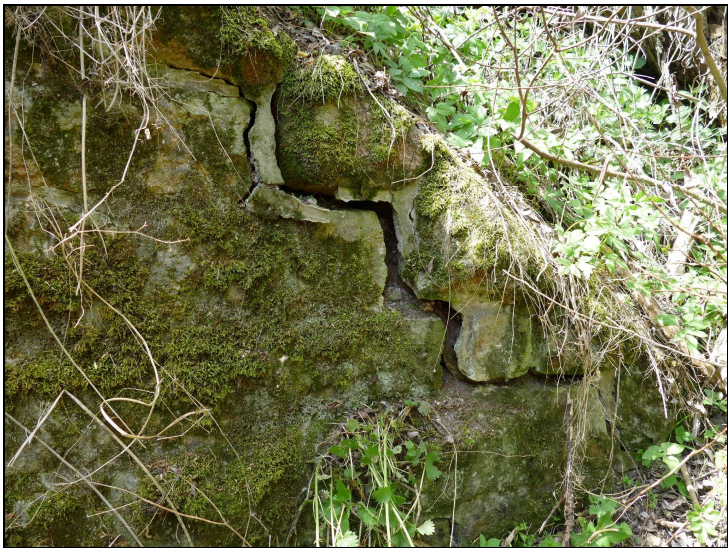
- Křídlo vpravo:
 - v konci křídla horní řada kamenů odtržena → kameny odtržené až o 40 mm a vysunuté až o 70 mm (viz foto č. 7)
 - spárování zdiva popraskané a jednotlivé vypadané
 - zdivo křídla z cca 80% plochy porostlé mechem a drobnou vegetací

- Dřík opěry hloubkově vypadané spárování zdiva
- Závěrná zeď hloubkově vypadané spárování zdiva, výsun kamenného zdiva
- Křídlo vpravo na konci odtržená horní řada kamenů
- Na křídlech hloubkově vypadané spárování zdiva

| | <p>Křídlo O 02 vpravo:</p> <ul style="list-style-type: none"> - v konci křídla horní řada kamenů odtržena → kameny odtržené až o 40 mm a vysunuté až o 70 mm <p>Foto č. 7</p> |

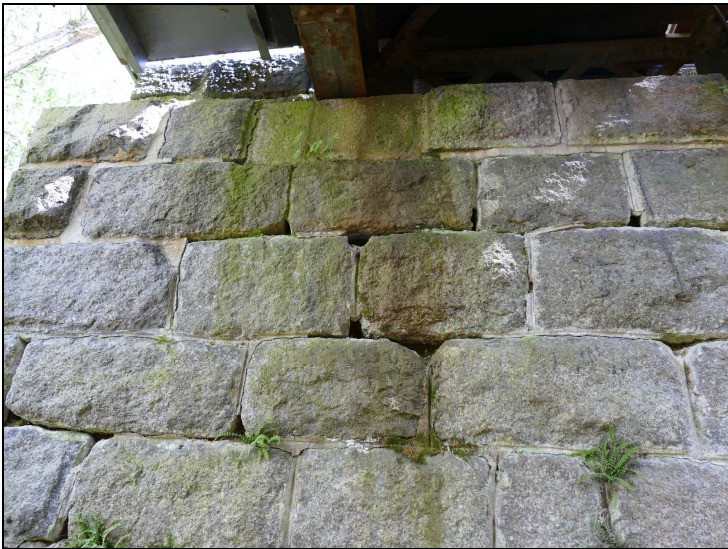
| | <p>Opěra O 02:</p> <ul style="list-style-type: none"> - spárování zdiva popraskané a vypadané do hloubky až 80 mm <p>Foto č. 8</p> |

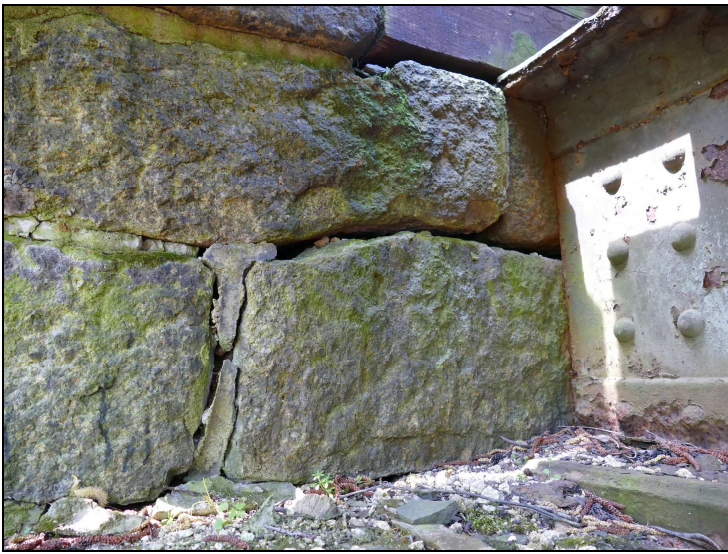
- Závěrná zeď:
 - spárování zdiva popraskané (šířka trhliny až 1,0 mm) a vypadané do hloubky až 120 mm (viz foto č. 6)
 - kamenné zdivo vysunuté, vlevo až o 30 mm (viz foto č. 9)
- Úložný práh:
 - horní plocha – zanesená (nedostatečný spád)
- Dřík:
 - spárování zdiva popraskané a vypadané do hloubky až 80 mm (viz foto č. 8)
 - v dolní části vlevo spárování zdiva vyplavené do hloubky až 100 mm
 - mírné průsaky vody s výluhy pojiva
 - po zdivu stéká voda z UP → zdivo vlhké + výskyt mikroflór
 - jednotlivě ze spárování zdiva nárůst drobné vegetace
- Křídlo vlevo:
 - spárování zdiva popraskané a vypadané a v dolní části vyplavené do hloubky až 100 mm
 - v konci křídla zdivo rozvolněné
 - zdivo křídla z cca 90% plochy porostlé mechem a drobnou vegetací

| | <p>Opěra O 02 závěrná zeď:</p> <ul style="list-style-type: none"> - spárování zdiva popraskané (šířka trhliny až 1,0 mm) a vypadané do hloubky až 120 mm - kamenné zdivo vysunuté, vlevo až o 30 mm <p>Foto č. 9</p> |
