# Protokol o podrobné prohlídce

mostního objektu provedené dle Vyhlášky MD č. 177/95 Sb.,  
a předpisu SZDC S5 Správa mostních objektů

<b>TÚ 0391</b> Rakovník (mimo) – Blatno u Jesenice (mimo)		<b>DÚ 12</b> Rakona – KERAMO, ATESO		<b>evd. km</b> <b>1,421</b>
<b>Objekt</b>	<b>Most</b>	<b>širá trať</b>	<b>Vžitý název: Mezi troubami</b>	
délka mostu <b>17,60 m</b>	počet otvorů <b>1</b>	počet kolejí na mostě <b>1</b>	<b>Elektrizace: ne</b>	
<b>Objednatel:</b> SZDC, s.o., OŘ Praha		rychlost na mostě / rychlost traťová [km/h]: 50/60	traťová třída zatížení s přidruženou rychlostí <b>B1-60</b>	
<b>Návrh hodnocení stavebního stavu</b> <b>2/2</b>	Vedoucí regionálního pracoviště	<b>Vít Šrámek</b>	<b>Rok podrobné prohlídky</b>	<b>2020</b>

# **PROTOKOL O PODROBNÉ PROHLÍDCE**

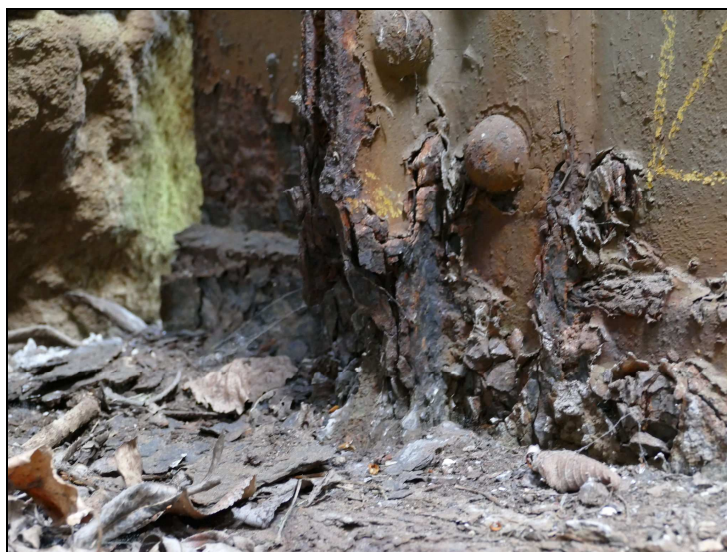
**Obr. č. 1 – Konstrukce K 01 –  
prokorodovaná svislá výztuha  
pravého hlavního nosníku na konci**

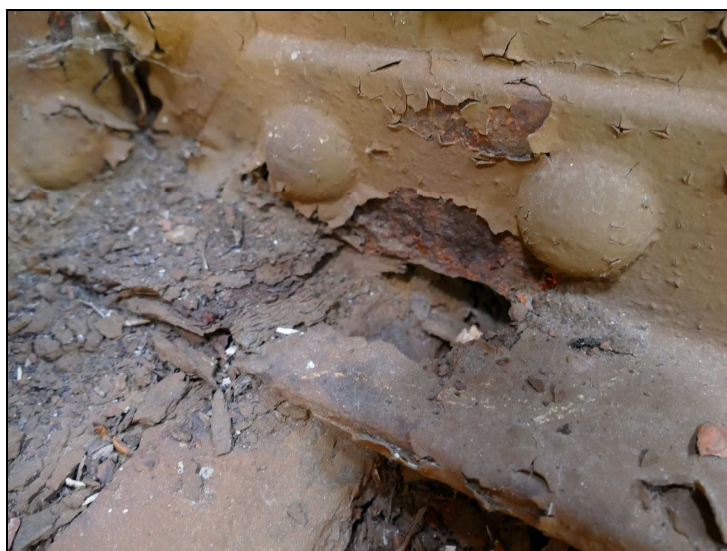
- Mezi horními úhelníky narůstá šterbinová koroze → mírné deformace a odtažení prvků
- Dolní úhelníky v koncích ve spojích s dolními krčními úhelníky hl. nosníků korozně oslabené až o 4 mm – u 1. ztužení vpravo **prokorodovaný v délce 50 mm**, u 7. ztužení vlevo **prokorodovaný v délce 70 mm** (viz obr. č. 2 a 3)

**Obr. č. 2 – Konstrukce K 01 –  
příčné ztužení č. 1 –  
prokorodovaný úhelník vpravo**

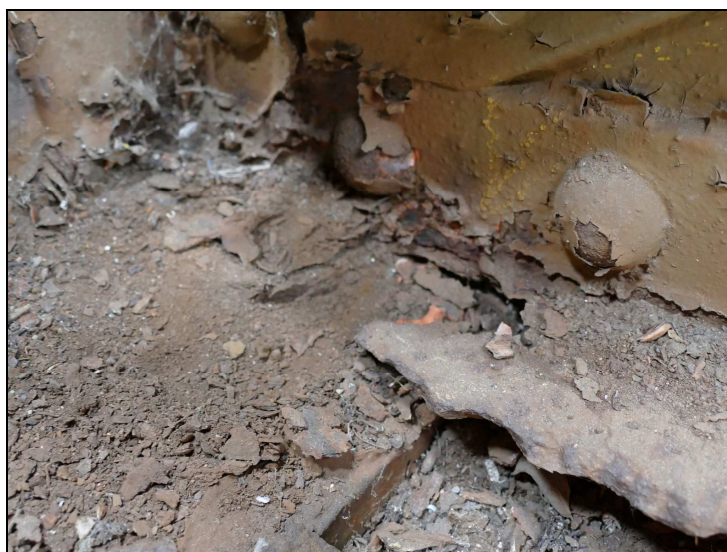
**Obr. č. 3 – Konstrukce K 01 –  
příčné ztužení č. 7 –  
prokorodovaný úhelník vlevo**

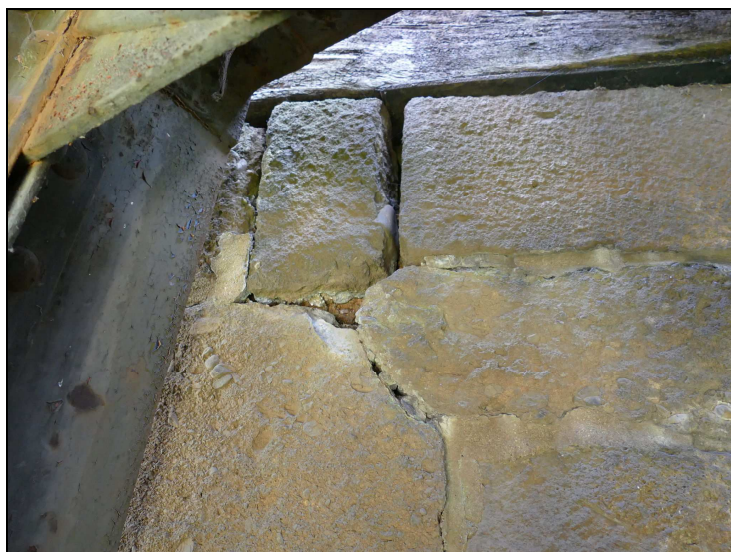
- Jednotlivě patrné drobné průsaky vody
- Spárování zdiva místy popraskané a vypadané (viz obr. č. 4)
- Jednotlivé kameny povrchově zvětřelé

**Obr. č. 4 – Opěra O 01 – závěrná zed' – vypadané spárování**

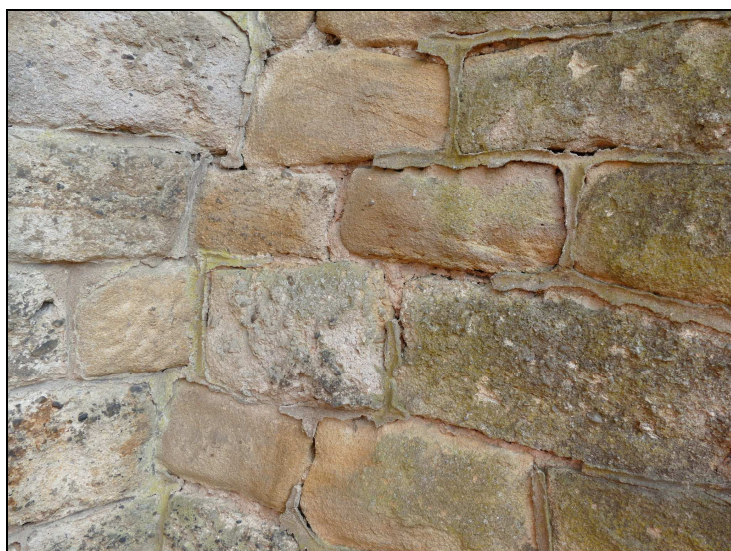
- Spárování zdiva místy popraskané a uvolněné, jednotlivě vypadané (viz obr. č. 5)
- Jednotlivé kameny povrchově zvětralé (viz obr. č. 5)
- Horní plocha zanesená
- Konec křídla zasypaný zeminou
- Křídlo porůstá mikroflórami

**Obr. č. 5 – Opěra O 01 – křídlo vlevo – vypadané spárování, zvětralé kameny**

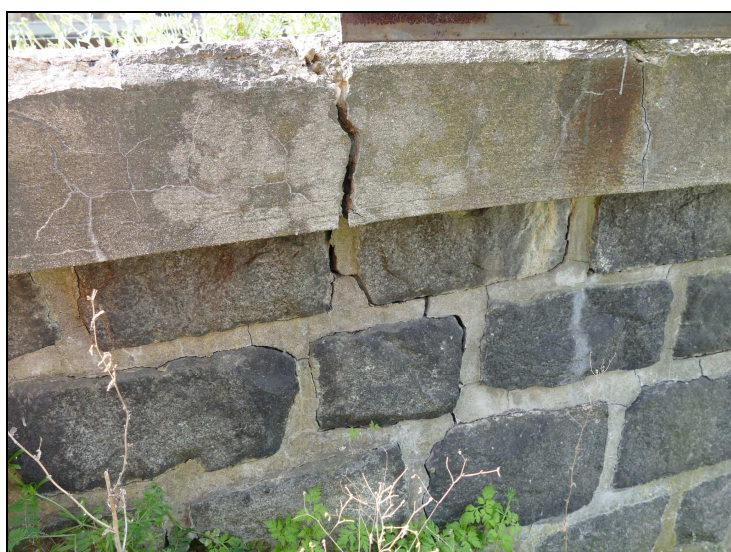
- Vlevo příčná trhlina v římse šířky až 40 mm
- Vpravo 2 x příčná trhlina v římse šířky 20 a 2 mm – přechází do zídky, odtržená (viz obr. č. 6)  
povrchová úprava na horní ploše degradovaná, část odpadá

**Obr. č. 6 – Opěra O 01 – přechodová zídka vpravo – odtržení**

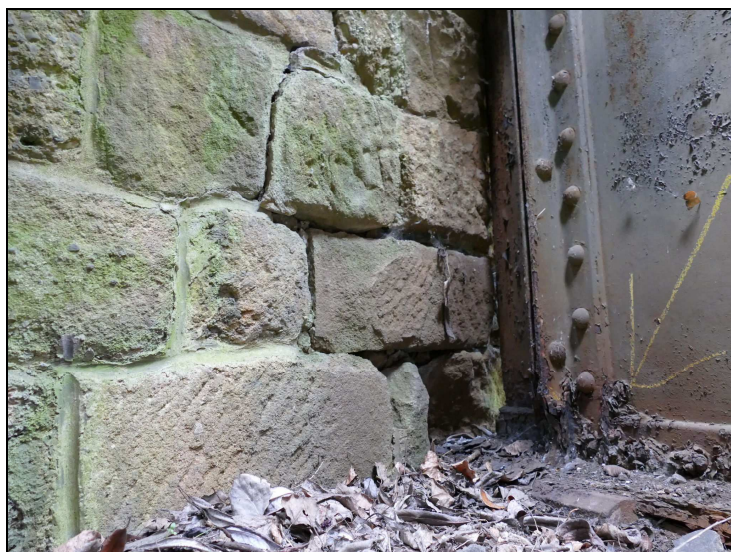
- Jednotlivě patrné drobné průsaky vody
- Za pravým nosníkem svislá trhlina po spárování na celou výšku (pravá část zdiva v místě trhliny vysunutá o 10 – 15 mm) + v dolní části za ložiskem zvětralý kamen do hloubky až 100 mm (viz obr. č. 7)
- Spárování zdiva místy popraskané a vypadané
- Jednotlivé kameny povrchově zvětralé

**Obr. č. 7 – Opěra O 02 – závěrná zed' – trhlina a zvětralý kámen v pravé části, výsun zdiva**

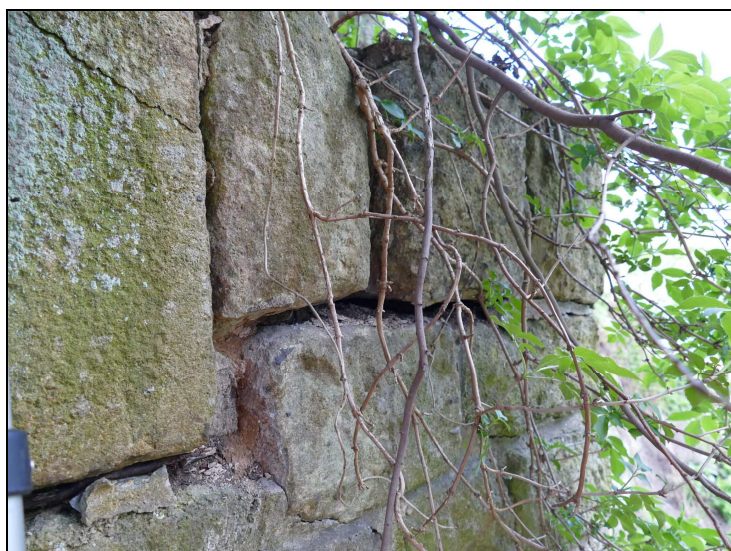
- Spárování popraskané a místy vypadané, zejména v pravé části, do hloubky až 200 mm (viz obr. č. 8)
- Horní plocha zanesená nečistotami, místy napadaný štěrk, jednotlivě narůstá drobná vegetace

**Obr. č. 8 – Opěra O 02 – úložný práh – vypadané spárování v pravé části**

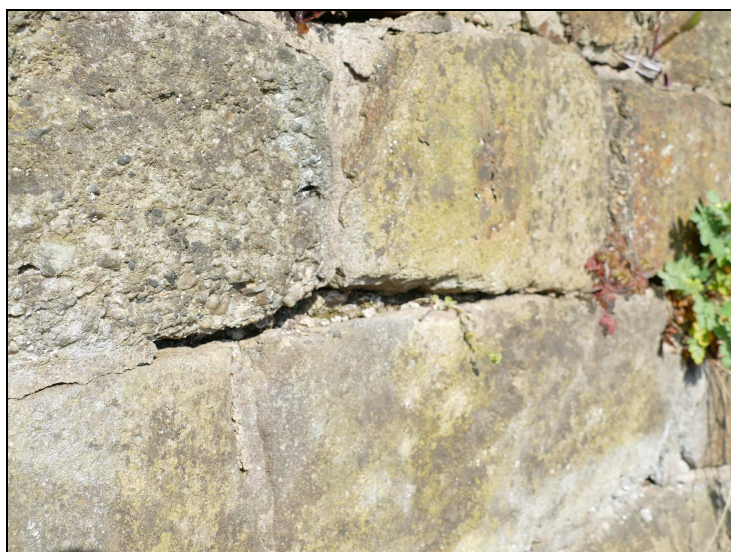
- Spárování zdiva místy popraskané a uvolněné, jednotlivě vypadané do hloubky až 35 mm (viz obr. č. 9)
- Horní plocha zanesená
- Křídlo porůstá mikroflórami

**Obr. č. 9 – Opěra O 02 – křídlo vlevo – vypadané spárování**
