Protokol o podrobné prohlídce

mostního objektu provedené dle Vyhlášky MD č. 177/95 Sb.,
a předpisu SZDC S5 Správa mostních objektů

TÚ 0391	Rakovník (mimo) - Blatno u Jesenice (mimo)	DÚ 08	Oráčov – Jesenice	evd. km	16,801
Objekt	Most	šířá trať	Vžitý název: Kosobodský		
délka mostu	12,00 m	počet otvorů	1	počet kolejí na mostě	1
Objednatel: SZDC, s.o., OŘ Praha		rychlost na mostě / rychlost traťová [km/h]: 60/60		elektrizace: ne	
Objednatel: SZDC, s.o., OŘ Praha		rychlost na mostě / rychlost traťová [km/h]: 60/60		Traťová třída zatížení s přidruženou rychlostí B1 – 60	
návrh hodnocení stavebního stavu	2/2	Vedoucí regionálního pracoviště Vít Šrámek		Rok podrobné prohlídky	2020

PROTOKOL O PODROBNÉ PROHLÍDCE

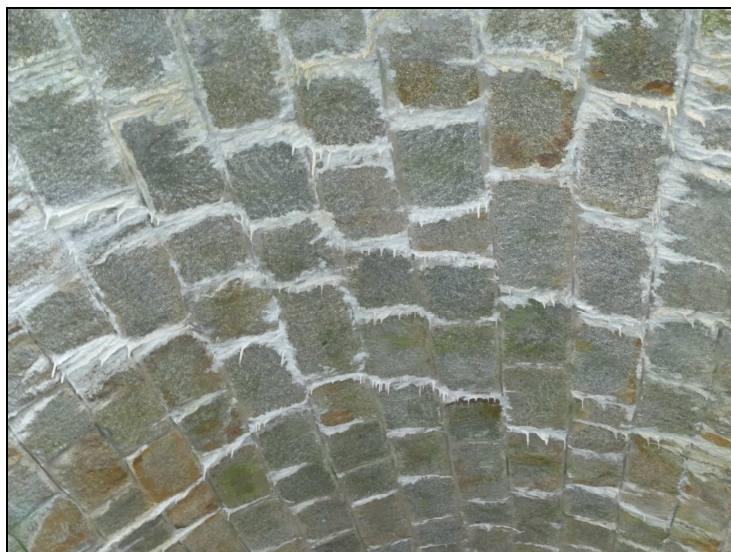
Foto č. 1

- Z podhledové části NK:
 - průsaky vody a výluhy pojiva ze spárování zdiva, tvorba vápenných krust (místy tvorba vápenných krápníků) (viz foto č. 1)
 - spárování zdiva popraskané, místy uvolněné, ojediněle vypadané
 - jednotlivé kameny zdiva popraskané
 - zřejmé kratší podélné trhliny po spárování zdiva → samoutěsněny výluhy pojiva
- Věnc klenby vlevo:
 - spárování mezi klenáky jednotlivě uvolněné a vypadané
- Věnc klenby vpravo:
 - spárování mezi klenáky místy uvolněné a vypadané (viz foto č. 3)
- Čelní zeď vlevo:
 - spárování zdiva popraskané
 - horní plochy zanesené a porostlé vegetací
- Čelní zeď vpravo:
 - nad opěrou O 02 2x stupňovitá trhlina jdoucí po spárování zdiva (viz foto č. 2)
 - spárování zdiva popraskané
 - horní plochy zanesené a porostlé vegetací

- Z podhledu NK průsaky vody, výluhy pojiva (tvorba krust a krápníků)
- Spárování zdiva místy popraskané a vypadané
- 2x stupňovitá trhlina na čelní zdi vpravo nad opěrou O 02

Konstrukce K 01 podhled:

- průsaky vody a výluhy pojiva ze spárování zdiva, tvorba vápenných krust (místy tvorba vápenných krápníků)

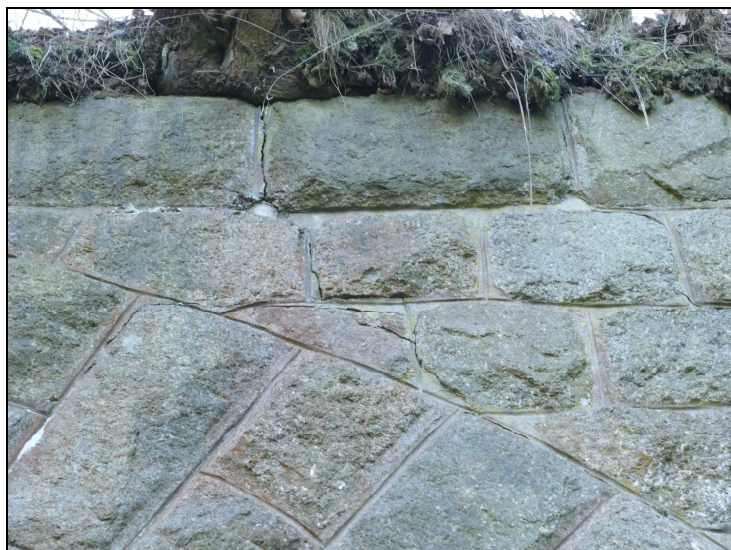
Foto č. 2

Konstrukce K 01 čelní zed' vpravo:

- nad opěrou O 02 - 2x stupňovitá trhlinka jdoucí po spárování zdiva

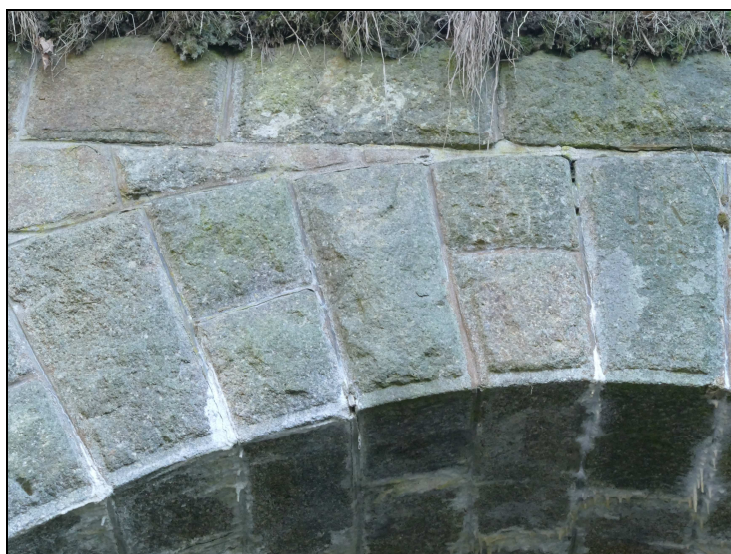
Foto č. 3

Konstrukce K 01 věnec klenby vpravo:

- spárování mezi klenáky místy uvolněné a vypadané

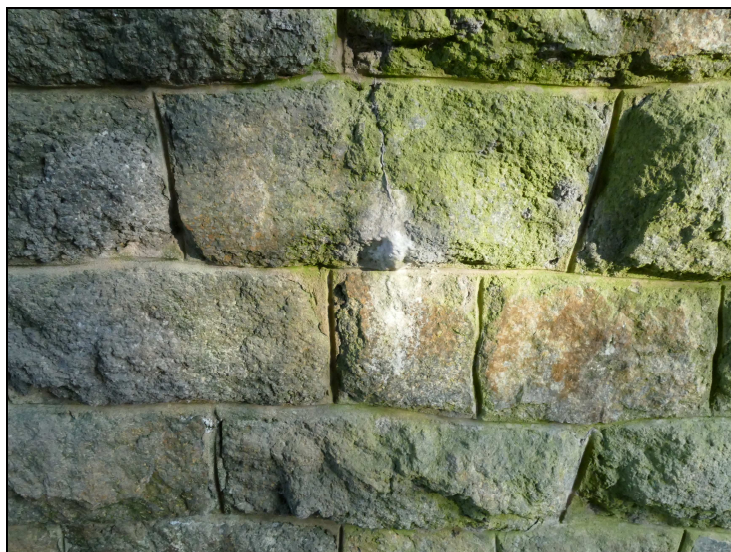
Foto č. 4

- Opěra
 - zdivem místy prosakuje voda, jednotlivě s drobnými výluhy pojiva (viz foto č. 4)
 - spárování zdiva místy popraskané a jednotlivě vypadané
 - jednotlivé kameny popraskané, prasklé
- Křídlo vlevo
 - spárování zdiva místy popraskané a vypadané
 - zdivo křídla z cca 50% plochy porostlé mechem a drobnou vegetací
 - horní plocha zanesená a porostlá vegetací
- Křídlo vpravo
 - spárování zdiva místy popraskané a vypadané
 - narůst stromků → kořeny narušují spárování zdiva (viz foto č. 6)
 - trhlina ve spáře pod horní řadou kamenů v celé délce křídla, šířky až 2 mm
 - patní kvádr odtržen – mezera až 10 mm
 - zdivo křídla z cca 10% plochy porostlé mechem a drobnou vegetací
 - horní plocha zanesená a porostlá vegetací

- Zdivem opěry místy prosakuje voda s výluhy pojiva
- Spárování křídel místy popraskané a vypadané

Opěra O 01:

- zdivem místy prosakuje voda, jednotlivě s drobnými výluhy

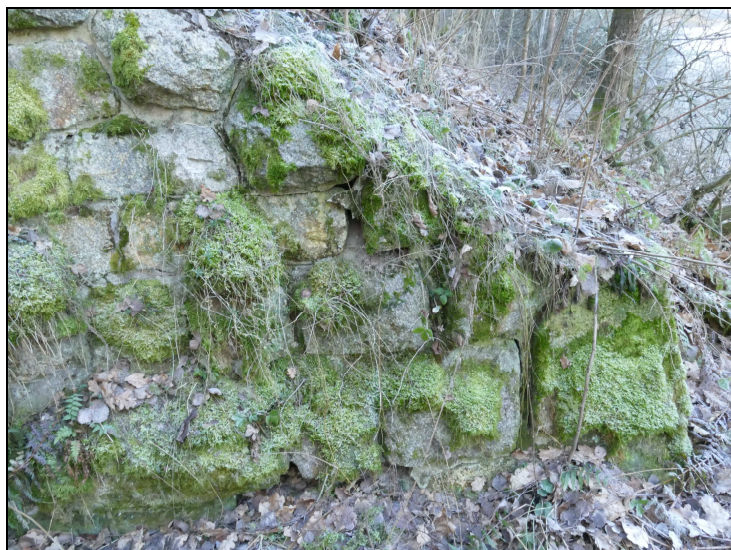
Foto č. 5

- Křídlo vpravo
 - v konci křídla stupňovitá trhlinka jdoucí po spárování, délka 2,5 m, šířka až 2,0 mm (v místě trhlinky vypadané spárování zdiva do hloubky až 140 mm) (viz foto č. 5)
 - v konci křídla v dolní části vypadlý kámen do hloubky až 200 mm
 - spárování zdiva místy popraskané a vypadané
 - patní kvádr odtržen – mezera až 10 mm
 - zdivo křídla z cca 25% plochy porostlé mechem a drobnou vegetací
 - horní plocha zanesená a porostlá vegetací

Křídlo O 02 vpravo:

- v konci křídla stupňovitá trhлина jdoucí po spárování, délka 2,5 m, šířka až 2,0 mm (v místě trhliny vypadané spárování zdiva do hloubky až 140 mm)

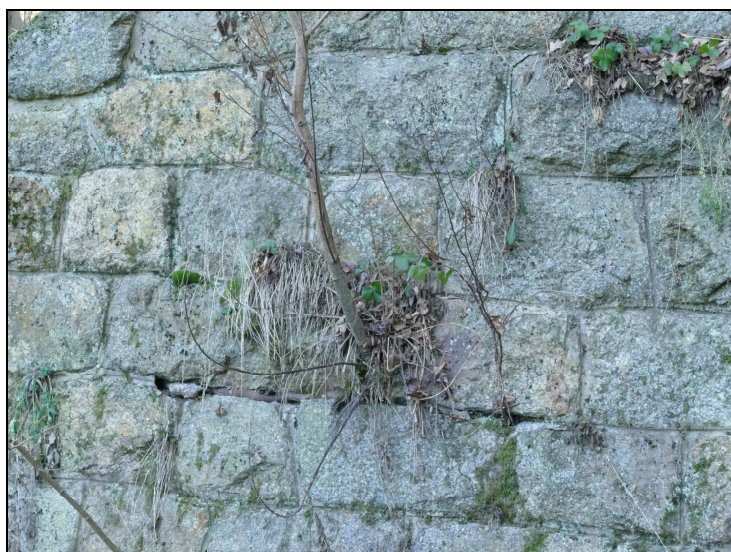
Foto č. 6

Křídlo O 01 vpravo:

- narůst stromků → kořeny narušují spárování zdiva
