**Pasportizace skalních svahů
podél trati č. 142 Karlovy Vary
- Johanngorgenstadt v
úseku 19,460 - 45,828 km**

**ČÍSLO ZAKÁZKY:
3017/2021**

**2. Vyhodnocení systémem
Nemeton 2013**

STRIX Inženýring, spol. s r.o.
28. října 1081/19, 430 01 Chomutov

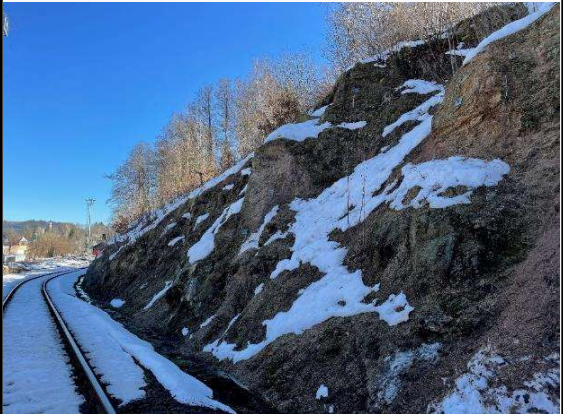
NEMETON 2013	
	Sanační opatření v úseku 19,460 - 45,828 km na trati č. 142 Karlovy Vary - Johannegeorgenstadt, úsek 01 - levá strana			
ZÁKLADNÍ MAKROSKOPICKÝ POPIS			ZÁKLADNÍ CHARAKTERISTIKA OBJEKTU	
Typ odlučnosti a predispozice:	Po - polyderická	Kraj:	Karlovarský	
Charakter a velikost fragmentů skalního masívu:	0 - 250 mm	Obec, katastr:	Nejdek	
Specifikace míry rozevření puklin horninového masívu:	O3 Středně velká - 20 až 60 mm	Provozní staničení:	km 19,660 - 19,930	
Vazba na okolní urbanistické a přírodní celky:	bez vazby	Mezistaniční úsek:	Nejdek - Nejdek, zastávka	
Hornina, výplně, dutiny, antropogenní zásahy:	granit	Typ a stav ohroženého prostoru:	Regionální trať	
Přístupnost pro techniku:	přístup podmínečný	Specifikace prostoru:	levá strana zářezu	
GEOTECHNICKÝ POPIS			FOTODOKUMENTACE OBJEKTU	
Hlavní - generelní sklon svahu	50° -75°	3

Výška skalního svahu	8 - 15 m	3		
Geomorfologická stavba	skalní stěna tvoří jediný morfologický celek od paty po horní hranu, za horní hranou svahu může mírně přecházet v zemní svah	5		
Základní popis stavu masívu	skalní masív je silně až extrémně porušený na jednotlivé fragmenty a části až charakteru štěrku	9		
Průměrná vzdálenost ploch odlučnosti masívu	méně jak 20 mm	9		
Sklon ploch odlučnosti v povaze od vodorovné roviny	skalní svah s viditelným výrazným všesměrným systémem odlučnosti	5		
Vodní aktivita	slabé výrony vody z puklin v kombinaci se významnou erozí či povrchovou aktivitou vody, v zimě tvorba výrazných ledopádů	7		
Expozice svahu	expozice odkrytého skalního svahu s částečným denním slunečním osvětlením, střední až silné zimní období	7		
Rozrušující vliv vegetace	vegetací porostlé v lokálním rozsahu, či část plochy skalního masívu	2		
Četnost opadávání	pravidelné - po zimním období a po vydatných srážkách	7

Vzdálenost paty svahu od ohroženého prostoru	1,5 - 3 m	7		
Hodnocení stavu skalního svahu:	kriticky labilní	64		
RIZIKOVÉ HODNOCENÍ OBJEKTU			POZNÁMKY PASPORTIZACE, DOPORUČENÝ POSTUP	
Reálná míra rizika:	Nízké riziko	Rozměry (d x v):	270 m x 12,5 m	
Riziko ohrožení lidského zdraví:	Nízké riziko	GPS souřadnice:	50.3200975N, 12.7218106E	
Riziko ohrožení majetku:	Nízké riziko	Zářez za žst. Nejdek.		
Množství rozvolněného materiálu:	malé - do 1 m ³			
Přípustná míra zajištění:	80% - sunutí a malý posun bloků pod zajištěním, pád bloků do bariéry, vypuštění málo pravděpodobného vývoje pádu za bariéru			
Riziko aktivace řícení vlivem mimořádných klimatických podmínek:	Střední riziko			
Charakter akumulačního prostoru:	u paty skalního svahu je velmi omezený prostor pro akumulaci - pouze instalaci bariérových prvků

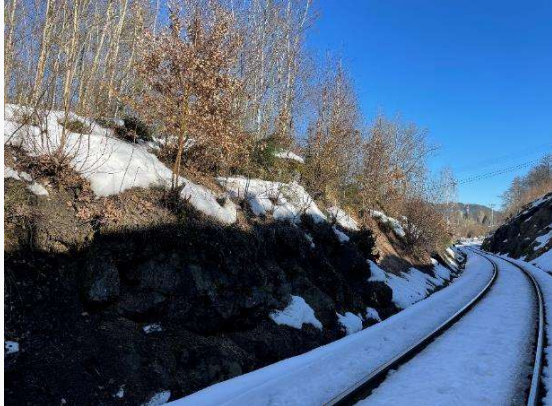
NEMETON 2013	
	Sanační opatření v úseku 19,460 - 45,828 km na trati č. 142 Karlovy Vary - Johannegeorgenstadt, úsek 01 - pravá strana			
ZÁKLADNÍ MAKROSKOPICKÝ POPIS			ZÁKLADNÍ CHARAKTERISTIKA OBJEKTU	
Typ odlučnosti a predispozice:	Po - polyderická	Kraj:	Karlovarský	
Charakter a velikost fragmentů skalního masívu:	0 - 250 mm	Obec, katastr:	Nejdek	
Specifikace míry rozevření puklin horninového masívu:	O4 Středně malá - 6 až 20 mm	Provozní staničení:	km 19,730 - 19,930	
Vazba na okolní urbanistické a přírodní celky:	bez vazby	Mezistaniční úsek:	Nejdek - Nejdek, zastávka	
Hornina, výplně, dutiny, antropogenní zásahy:	granit	Typ a stav ohroženého prostoru:	Regionální trať	
Přístupnost pro techniku:	přístup podmínečný	Specifikace prostoru:	pravá strana zářezu	
GEOTECHNICKÝ POPIS			FOTODOKUMENTACE OBJEKTU	
Hlavní - generelní sklon svahu	50° -75°	3

Výška skalního svahu	3 - 8 m	2		
Geomorfologická stavba	skalní stěna tvoří jediný morfologický celek od paty po horní hranu, za horní hranou svahu může mírně přecházet v zemní svah	5		
Základní popis stavu masívu	skalní masív je silně až extrémně porušený na jednotlivé fragmenty a části až charakteru štěrku	9		
Průměrná vzdálenost ploch odlučnosti masívu	méně jak 20 mm	9		
Sklon ploch odlučnosti v povaze od vodorovné roviny	skalní svah s viditelným výrazným všesměrným systémem odlučnosti	5		
Vodní aktivita	slabé výrony vody z puklin v kombinaci se významnou erozí či povrchovou aktivitou vody, v zimě tvorba výrazných ledopádů	7		
Expozice svahu	expozice odkrytého skalního svahu s částečným denním slunečním osvětlením, střední až silné zimní období	7		
Rozrušující vliv vegetace	porostlé křovinami a drobným náletem	3		
Četnost opadávání	pravidelné - po zimním období a po vydatných srážkách	7		
Vzdálenost paty svahu od ohroženého prostoru	1,5 - 3 m	7

Hodnocení stavu skalního svahu:	kriticky labilní	64		
RIZIKOVÉ HODNOCENÍ OBJEKTU			POZNÁMKY PASPORTIZACE, DOPORUČENÝ POSTUP	
Reálná míra rizika:	Nízké riziko	Rozměry (d x v):	200 m x 3,5 m	
Riziko ohrožení lidského zdraví:	Nízké riziko	GPS souřadnice:	50.3200975N, 12.7218106E	
Riziko ohrožení majetku:	Nízké riziko	Zářez za žst. Nejdek.		
Množství rozvolněného materiálu:	malé - do 1 m ³			
Přípustná míra zajištění:	80% - sunutí a malý posun bloků pod zajištěním, pád bloků do bariéry, vypuštění málo pravděpodobného vývoje pádu za bariéru			
Riziko aktivace řícení vlivem mimořádných klimatických podmínek:	Střední riziko			
Charakter akumulačního prostoru:	u paty skalního svahu je velmi omezený prostor pro akumulaci - pouze instalaci bariérových prvků

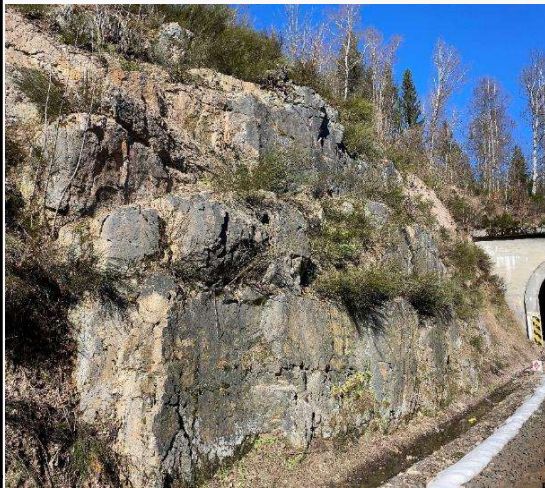
NEMETON 2013	
	Sanační opatření v úseku 19,460 - 45,828 km na trati č. 142 Karlovy Vary - Johannegeorgenstadt, úsek 02a - levá strana			
ZÁKLADNÍ MAKROSKOPICKÝ POPIS			ZÁKLADNÍ CHARAKTERISTIKA OBJEKTU	
Typ odlučnosti a predispozice:	Po - polyderická	Kraj:	Karlovarský	
Charakter a velikost fragmentů skalního masívu:	0 - 250 mm	Obec, katastr:	Nejdek	
Specifikace míry rozevření puklin horninového masívu:	O4 Středně malá - 6 až 20 mm	Provozní staničení:	km 20,650 - 20,718	
Vazba na okolní urbanistické a přírodní celky:	bez vazby	Mezistaniční úsek:	Nejdek - Nejdek, zastávka	
Hornina, výplně, dutiny, antropogenní zásahy:	granit	Typ a stav ohroženého prostoru:	Regionální trať	
Přístupnost pro techniku:	přístup podmínečný	Specifikace prostoru:	levá strana zářezu	
GEOTECHNICKÝ POPIS			FOTODOKUMENTACE OBJEKTU	
Hlavní - generelní sklon svahu	50° -75°	3

Výška skalního svahu	8 - 15 m	3		
Geomorfologická stavba	skalní stěna tvoří jediný morfologický celek od paty po horní hranu, za horní hranou svahu může mírně přecházet v zemní svah	5		
Základní popis stavu masívu	skalní masív je silně až extrémně porušený na jednotlivé fragmenty a části až charakteru štěrku	9		
Průměrná vzdálenost ploch odlučnosti masívu	méně jak 20 mm	9		
Sklon ploch odlučnosti v povaze od vodorovné roviny	skalní svah s viditelným výrazným všesměrným systémem odlučnosti	5		
Vodní aktivita	silné erozní působení vody, lokální slabé výrony z puklin, vodní aktivita vázána na srážky	3		
Expozice svahu	expozice odkrytého skalního svahu s částečným denním slunečním osvětlením, střední až silné zimní období	7		
Rozrušující vliv vegetace	vegetací porostlé v lokálním rozsahu, či část plochy skalního masívu	2		
Četnost opadávání	časté - neustálý opad	9		
Vzdálenost paty svahu od ohroženého prostoru	1,5 - 3 m	7

Hodnocení stavu skalního svahu:	kriticky labilní	62		
RIZIKOVÉ HODNOCENÍ OBJEKTU			POZNÁMKY PASPORTIZACE, DOPORUČENÝ POSTUP	
Reálná míra rizika:	Střední riziko	Rozměry (d x v):	68 m x 13 m	
Riziko ohrožení lidského zdraví:	Střední riziko	GPS souřadnice:	50.324169N, 12.727591E	
Riziko ohrožení majetku:	Střední riziko	Portál Nejdeckého tunelu - jižní část.		
Množství rozvolněného materiálu:	omezené - do 5 m ³			
Přípustná míra zajištění:	80% - sunutí a malý posun bloků pod zajištěním, pád bloků do bariéry, vypuštění málo pravděpodobného vývoje pádu za bariéru			
Riziko aktivace řícení vlivem mimořádných klimatických podmínek:	Střední riziko			
Charakter akumulačního prostoru:	u paty skalního svahu je velmi omezený prostor pro akumulaci - pouze instalaci bariérových prvků

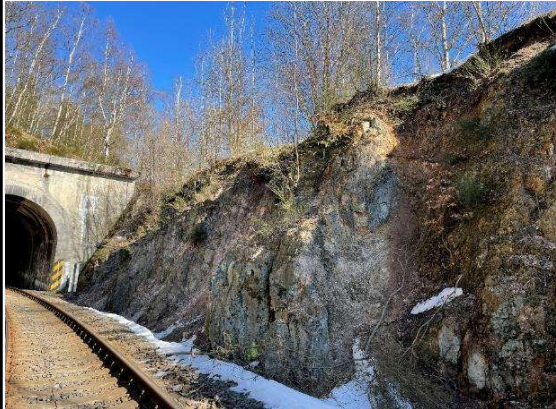
NEMETON 2013	
	Sanační opatření v úseku 19,460 - 45,828 km na trati č. 142 Karlovy Vary - Johanngeorgenstadt, úsek 02a - pravá strana			
ZÁKLADNÍ MAKROSKOPICKÝ POPIS			ZÁKLADNÍ CHARAKTERISTIKA OBJEKTU	
Typ odlučnosti a predispozice:	Po - polyderická	Kraj:	Karlovarský	
Charakter a velikost fragmentů skalního masívu:	0 - 250 mm	Obec, katastr:	Nejdek	
Specifikace míry rozevření puklin horninového masívu:	O4 Středně malá - 6 až 20 mm	Provozní staničení:	km 20,667 - 20,718	
Vazba na okolní urbanistické a přírodní celky:	bez vazby	Mezistaniční úsek:	Nejdek - Nejdek, zastávka	
Hornina, výplně, dutiny, antropogenní zásahy:	granit	Typ a stav ohroženého prostoru:	Regionální trať	
Přístupnost pro techniku:	přístup podmínečný	Specifikace prostoru:	pravá strana zářezu	
GEOTECHNICKÝ POPIS			FOTODOKUMENTACE OBJEKTU	
Hlavní - generelní sklon svahu	50° -75°	3

Výška skalního svahu	3 - 8 m	2		
Geomorfologická stavba	skalní stěna tvoří jediný morfologický celek od paty po horní hranu, za horní hranou svahu může mírně přecházet v zemní svah	5		
Základní popis stavu masívu	skalní masív je silně až extrémně porušený na jednotlivé fragmenty a části až charakteru štěrku	9		
Průměrná vzdálenost ploch odlučnosti masívu	méně jak 20 mm	9		
Sklon ploch odlučnosti v povaze od vodorovné roviny	skalní svah s viditelným výrazným všesměrným systémem odlučnosti	5		
Vodní aktivita	silné erozní působení vody, lokální slabé výrony z puklin, vodní aktivita vázána na srážky	3		
Expozice svahu	expozice odkrytého skalního svahu s částečným denním slunečním osvětlením, střední až silné zimní období	7		
Rozrušující vliv vegetace	vegetací porostlé v lokálním rozsahu, či část plochy skalního masívu	2		
Četnost opadávání	časté - neustálý opad	9		
Vzdálenost paty svahu od ohroženého prostoru	1,5 - 3 m	7

Hodnocení stavu skalního svahu:	kriticky labilní	61		
RIZIKOVÉ HODNOCENÍ OBJEKTU			POZNÁMKY PASPORTIZACE, DOPORUČENÝ POSTUP	
Reálná míra rizika:	Střední riziko	Rozměry (d x v):	51 m x 8 m	
Riziko ohrožení lidského zdraví:	Střední riziko	GPS souřadnice:	50.324169N, 12.727591E	
Riziko ohrožení majetku:	Střední riziko	Portál Nejdeckého tunelu - jižní část.		
Množství rozvolněného materiálu:	omezené - do 5 m ³			
Přípustná míra zajištění:	80% - sunutí a malý posun bloků pod zajištěním, pád bloků do bariéry, vypuštění málo pravděpodobného vývoje pádu za bariéru			
Riziko aktivace řícení vlivem mimořádných klimatických podmínek:	Střední riziko			
Charakter akumulačního prostoru:	u paty skalního svahu je velmi omezený prostor pro akumulaci - pouze instalaci bariérových prvků

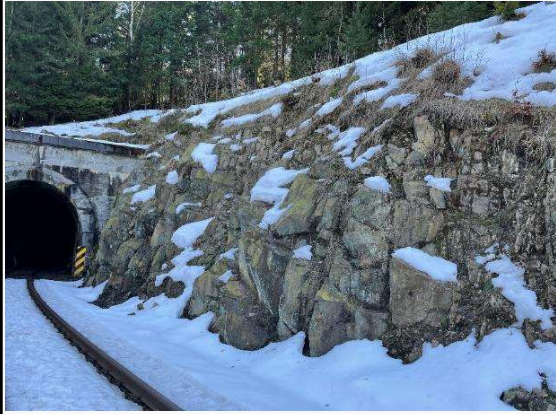
NEMETON 2013
	Sanační opatření v úseku 19,460 - 45,828 km na trati č. 142 Karlovy Vary - Johannegeorgenstadt, úsek 02b - levá strana		
ZÁKLADNÍ MAKROSKOPICKÝ POPIS		ZÁKLADNÍ CHARAKTERISTIKA OBJEKTU	
Typ odlučnosti a predispozice:	Po - polyderická	Kraj:	Karlovarský
Charakter a velikost fragmentů skalního masívu:	0 - 250 mm	Obec, katastr:	Nejdek
Specifikace míry rozevření puklin horninového masívu:	O4 Středně malá - 6 až 20 mm	Provozní staničení:	km 20,958 - 20,995
Vazba na okolní urbanistické a přírodní celky:	bez vazby	Mezistaniční úsek:	Nejdek - Nejdek, zastávka
Hornina, výplně, dutiny, antropogenní zásahy:	granit	Typ a stav ohroženého prostoru:	Regionální trať
Přístupnost pro techniku:	přístup podmínečný	Specifikace prostoru:	levá strana zářezu
GEOTECHNICKÝ POPIS			FOTODOKUMENTACE OBJEKTU
Hlavní - generelní sklon svahu	50° -75°	3

Výška skalního svahu	8 - 15 m	3	
Geomorfologická stavba	skalní stěna tvoří jediný morfologický celek od paty po horní hranu, za horní hranou svahu může mírně přecházet v zemní svah	5	
Základní popis stavu masívu	skalní masív postižen plošně výraznými poruchami, jen lokální výskyt kompaktního materiálu, části masívu jsou viditelně odděleny od mateřské části	7	
Průměrná vzdálenost ploch odlučnosti masívu	75 - 250 mm - se sekundárním výrazným systémem diskontinuit	5	
Sklon ploch odlučnosti v povaze od vodorovné roviny	skalní svah s viditelným výrazným všesměrným systémem odlučnosti	5	
Vodní aktivita	silné erozní působení vody, lokální slabé výrony z puklin, vodní aktivita vázána na srážky	3	
Expozice svahu	expozice odkrytého skalního svahu s částečným denním slunečním osvětlením, střední až silné zimní období	7	
Rozrušující vliv vegetace	bez vegetace či s ojedinělými křovinami	1	
Četnost opadávání	zřídka opad - opadávání je dokumentováno 1x za 5 let	5

Vzdálenost paty svahu od ohroženého prostoru	méně jak 1,5 m	9	
Hodnocení stavu skalního svahu:	stav podmínečně stabilní	53	
RIZIKOVÉ HODNOCENÍ OBJEKTU			POZNÁMKY PASPORTIZACE, DOPORUČENÝ POSTUP
Reálná míra rizika:	Střední riziko	Rozměry (d x v):	37 m x 9,5 m
Riziko ohrožení lidského zdraví:	Střední riziko	GPS souřadnice:	50.3263000N, 12.7271589E
Riziko ohrožení majetku:	Střední riziko	Portál Nejdeckého tunelu - severní část.	
Množství rozvolněného materiálu:	omezené - do 5 m ³		
Přípustná míra zajištění:	80% - sunutí a malý posun bloků pod zajištěním, pád bloků do bariéry, vypuštění málo pravděpodobného vývoje pádu za bariéru		
Riziko aktivace řícení vlivem mimořádných klimatických podmínek:	Střední riziko		
Charakter akumulačního prostoru:	u paty skalního svahu je velmi omezený prostor pro akumulaci - pouze instalaci bariérových prvků

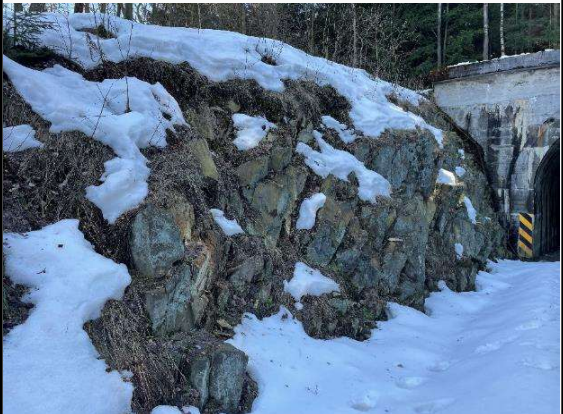
NEMETON 2013	
	Sanační opatření v úseku 19,460 - 45,828 km na trati č. 142 Karlovy Vary - Johannegeorgenstadt, úsek 02b - pravá strana			
ZÁKLADNÍ MAKROSKOPICKÝ POPIS			ZÁKLADNÍ CHARAKTERISTIKA OBJEKTU	
Typ odlučnosti a predispozice:	Po - polyderická	Kraj:	Karlovarský	
Charakter a velikost fragmentů skalního masívu:	0 - 250 mm	Obec, katastr:	Nejdek	
Specifikace míry rozevření puklin horninového masívu:	O4 Středně malá - 6 až 20 mm	Provozní staničení:	km 20,958 - 20,995	
Vazba na okolní urbanistické a přírodní celky:	bez vazby	Mezistaniční úsek:	Nejdek - Nejdek, zastávka	
Hornina, výplně, dutiny, antropogenní zásahy:	granit	Typ a stav ohroženého prostoru:	Regionální trať	
Přístupnost pro techniku:	přístup podmínečný	Specifikace prostoru:	levá strana zářezu	
GEOTECHNICKÝ POPIS			FOTODOKUMENTACE OBJEKTU	
Hlavní - generelní sklon svahu	50° -75°	3

Výška skalního svahu	3 - 8 m	2		
Geomorfologická stavba	skalní stěna tvoří jediný morfologický celek od paty po horní hranu, za horní hranou svahu může mírně přecházet v zemní svah	5		
Základní popis stavu masívu	skalní masív postižen plošně výraznými poruchami, jen lokální výskyt kompaktního materiálu, části masívu jsou viditelně odděleny od mateřské části	7		
Průměrná vzdálenost ploch odlučnosti masívu	75 - 250 mm - se sekundárním výrazným systémem diskontinuit	5		
Sklon ploch odlučnosti v povaze od vodorovné roviny	skalní svah s viditelným výrazným všesměrným systémem odlučnosti	5		
Vodní aktivita	silné erozní působení vody, lokální slabé výrony z puklin, vodní aktivita vázána na srážky	3		
Expozice svahu	expozice odkrytého skalního svahu s částečným denním slunečním osvětlením, střední až silné zimní období	7		
Rozrušující vliv vegetace	bez vegetace či s ojedinělými křovinami	1		
Četnost opadávání	zřídka opad - opadávání je dokumentováno 1x za 5 let	5

Vzdálenost paty svahu od ohroženého prostoru	1,5 - 3 m	7		
Hodnocení stavu skalního svahu:	stav podmínečně stabilní	50		
RIZIKOVÉ HODNOCENÍ OBJEKTU			POZNÁMKY PASPORTIZACE, DOPORUČENÝ POSTUP	
Reálná míra rizika:	Střední riziko	Rozměry (d x v):	37 m x 8 m	
Riziko ohrožení lidského zdraví:	Střední riziko	GPS souřadnice:	50.3263000N, 12.7271589E	
Riziko ohrožení majetku:	Střední riziko	Portál Nejdeckého tunelu - severní část.		
Množství rozvolněného materiálu:	omezené - do 5 m ³			
Přípustná míra zajištění:	80% - sunutí a malý posun bloků pod zajištěním, pád bloků do bariéry, vypuštění málo pravděpodobného vývoje pádu za bariéru			
Riziko aktivace řícení vlivem mimořádných klimatických podmínek:	Střední riziko			
Charakter akumulačního prostoru:	u paty skalního svahu je velmi omezený prostor pro akumulaci - pouze instalaci bariérových prvků

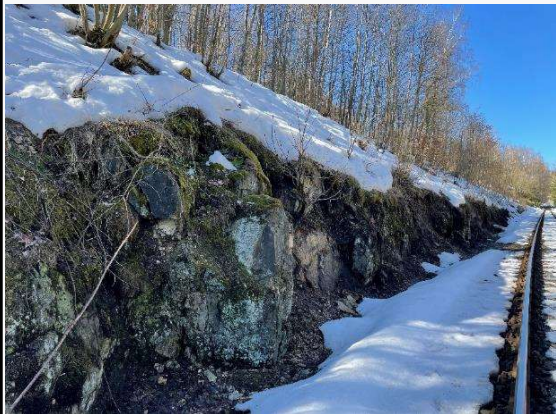
NEMETON 2013
	Sanační opatření v úseku 19,460 - 45,828 km na trati č. 142 Karlovy Vary - Johanngeorgenstadt, úsek 03		
ZÁKLADNÍ MAKROSKOPICKÝ POPIS		ZÁKLADNÍ CHARAKTERISTIKA OBJEKTU	
Typ odlučnosti a predispozice:	Po - polyderická	Kraj:	Karlovarský
Charakter a velikost fragmentů skalního masívu:	0 - 250 mm	Obec, katastr:	Nejdek
Specifikace míry rozevření puklin horninového masívu:	O4 Středně malá - 6 až 20 mm	Provozní staničení:	km 21,100 - 21,150
Vazba na okolní urbanistické a přírodní celky:	bez vazby	Mezistaniční úsek:	Nejdek - Nejdek, zastávka
Hornina, výplně, dutiny, antropogenní zásahy:	granit	Typ a stav ohroženého prostoru:	Regionální trať
Přístupnost pro techniku:	přístup podmínečný	Specifikace prostoru:	levá strana zářezu
GEOTECHNICKÝ POPIS			FOTODOKUMENTACE OBJEKTU
Hlavní - generelní sklon svahu	75° - 85°	5

Výška skalního svahu	méně jak 3 m	1

Vzdálenost paty svahu od ohroženého prostoru	1,5 - 3 m	7	
Hodnocení stavu skalního svahu:	stav podmínečně stabilní	54	
RIZIKOVÉ HODNOCENÍ OBJEKTU			POZNÁMKY PASPORTIZACE, DOPORUČENÝ POSTUP
Reálná míra rizika:	Nízké riziko	Rozměry (d x v):	50 m x 2,5 m
Riziko ohrožení lidského zdraví:	Nízké riziko	GPS souřadnice:	50.3274456N, 12.7245303E
Riziko ohrožení majetku:	Nízké riziko	Skalní svah za severním portálem Nejdeckého tunelu.	
Množství rozvolněného materiálu:	malé - do 1 m ³		
Přípustná míra zajištění:	80% - sunutí a malý posun bloků pod zajištěním, pád bloků do bariéry, vypuštění málo pravděpodobného vývoje pádu za bariéru		
Riziko aktivace řícení vlivem mimořádných klimatických podmínek:	Střední riziko		
Charakter akumulačního prostoru:	u paty skalního svahu je velmi omezený prostor pro akumulaci - pouze instalaci bariérových prvků

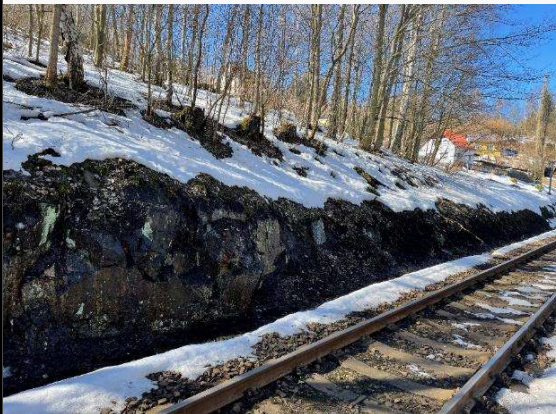
NEMETON 2013
	Sanační opatření v úseku 19,460 - 45,828 km na trati č. 142 Karlovy Vary - Johanngeorgenstadt, úsek 04		
ZÁKLADNÍ MAKROSKOPICKÝ POPIS		ZÁKLADNÍ CHARAKTERISTIKA OBJEKTU	
Typ odlučnosti a predispozice:	Po - polyderická	Kraj:	Karlovarský
Charakter a velikost fragmentů skalního masívu:	0 - 250 mm	Obec, katastr:	Nejdek
Specifikace míry rozevření puklin horninového masívu:	O4 Středně malá - 6 až 20 mm	Provozní staničení:	km 21,328 - 21,400
Vazba na okolní urbanistické a přírodní celky:	bez vazby	Mezistaniční úsek:	Nejdek - Nejdek, zastávka
Hornina, výplně, dutiny, antropogenní zásahy:	granit	Typ a stav ohroženého prostoru:	Regionální trať
Přístupnost pro techniku:	přístup podmínečný	Specifikace prostoru:	levá strana zářezu
GEOTECHNICKÝ POPIS			FOTODOKUMENTACE OBJEKTU
Hlavní - generelní sklon svahu	75° - 85°	5

Výška skalního svahu	méně jak 3 m	1

Vzdálenost paty svahu od ohroženého prostoru	1,5 - 3 m	7	
Hodnocení stavu skalního svahu:	stav podmínečně stabilní	52	
RIZIKOVÉ HODNOCENÍ OBJEKTU			POZNÁMKY PASPORTIZACE, DOPORUČENÝ POSTUP
Reálná míra rizika:	Nízké riziko	Rozměry (d x v):	72 m x 2 m
Riziko ohrožení lidského zdraví:	Nízké riziko	GPS souřadnice:	50.3284694N, 12.7230069E
Riziko ohrožení majetku:	Nízké riziko	Skalní svah u žst. Nejdek, zastávka.	
Množství rozvolněného materiálu:	malé - do 1 m ³		
Přípustná míra zajištění:	80% - sunutí a malý posun bloků pod zajištěním, pád bloků do bariéry, vypuštění málo pravděpodobného vývoje pádu za bariéru		
Riziko aktivace řícení vlivem mimořádných klimatických podmínek:	Střední riziko		
Charakter akumulačního prostoru:	u paty skalního svahu je velmi omezený prostor pro akumulaci - pouze instalaci bariérových prvků

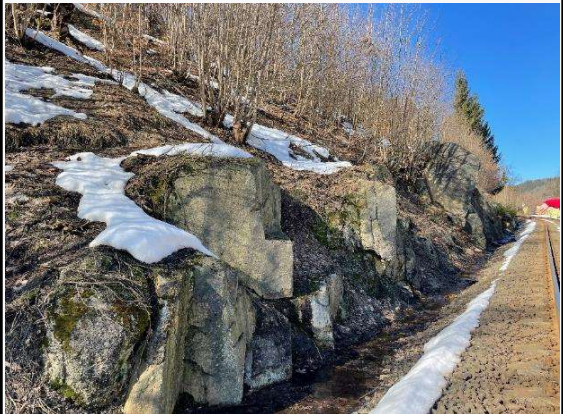
NEMETON 2013
	Sanační opatření v úseku 19,460 - 45,828 km na trati č. 142 Karlovy Vary - Johanngeorgenstadt, úsek 05		
ZÁKLADNÍ MAKROSKOPICKÝ POPIS		ZÁKLADNÍ CHARAKTERISTIKA OBJEKTU	
Typ odlučnosti a predispozice:	Po - polyderická	Kraj:	Karlovarský
Charakter a velikost fragmentů skalního masívu:	0 - 250 mm	Obec, katastr:	Nejdek
Specifikace míry rozevření puklin horninového masívu:	O4 Středně malá - 6 až 20 mm	Provozní staničení:	km 21,598 - 21,700
Vazba na okolní urbanistické a přírodní celky:	bez vazby	Mezistaniční úsek:	Nejdek, zastávka - Vysoká Pec
Hornina, výplně, dutiny, antropogenní zásahy:	granit	Typ a stav ohroženého prostoru:	Regionální trať
Přístupnost pro techniku:	přístup podmínečný	Specifikace prostoru:	levá strana zářezu
GEOTECHNICKÝ POPIS			FOTODOKUMENTACE OBJEKTU
Hlavní - generelní sklon svahu	75° - 85°	5

Výška skalního svahu	3 - 8 m	2	
Geomorfologická stavba	skalní stěna tvoří jediný morfologický celek od paty po horní hranu, za horní hranou svahu může mírně přecházet v zemní svah	5	
Základní popis stavu masívu	skalní masív je celistvý jen v lokálním rozsahu, maloplošné zastoupení významných poruchových partií	5	
Průměrná vzdálenost ploch odlučnosti masívu	75 - 250 mm - se sekundárním výrazným systémem diskontinuit	5	
Sklon ploch odlučnosti v povaze od vodorovné roviny	skalní svah s viditelným výrazným všesměrným systémem odlučnosti	5	
Vodní aktivita	silné erozní působení vody, lokální slabé výrony z puklin, vodní aktivita vázána na srážky	3	
Expozice svahu	expozice odkrytého skalního svahu s částečným denním slunečním osvětlením, střední až silné zimní období	7	
Rozrušující vliv vegetace	vegetací porostlé v lokálním rozsahu, či část plochy skalního masívu	2	
Četnost opadávání	pravidelné - po zimním období a po vydatných srážkách	7

Vzdálenost paty svahu od ohroženého prostoru	1,5 - 3 m	7	
Hodnocení stavu skalního svahu:	stav podmínečně stabilní	53	
RIZIKOVÉ HODNOCENÍ OBJEKTU			POZNÁMKY PASPORTIZACE, DOPORUČENÝ POSTUP
Reálná míra rizika:	Nízké riziko	Rozměry (d x v):	102 m x 4 m
Riziko ohrožení lidského zdraví:	Nízké riziko	GPS souřadnice:	50.3339606N, 12.7164622E
Riziko ohrožení majetku:	Nízké riziko	Skalní svah za žst. Nejdek, zastávka.	
Množství rozvolněného materiálu:	omezené - do 5 m ³		
Přípustná míra zajištění:	80% - sunutí a malý posun bloků pod zajištěním, pád bloků do bariéry, vypuštění málo pravděpodobného vývoje pádu za bariéru		
Riziko aktivace řícení vlivem mimořádných klimatických podmínek:	Střední riziko		
Charakter akumulačního prostoru:	u paty skalního svahu je velmi omezený prostor pro akumulaci - pouze instalaci bariérových prvků

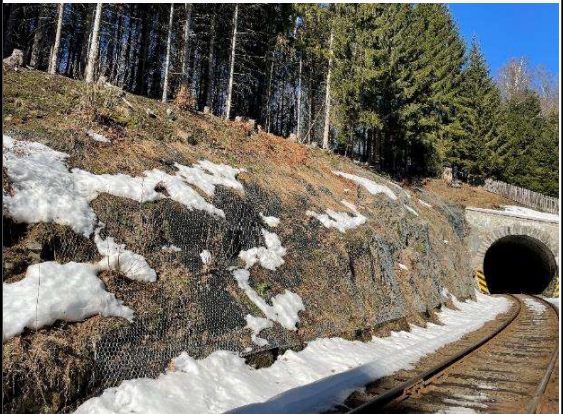
NEMETON 2013
	Sanační opatření v úseku 19,460 - 45,828 km na trati č. 142 Karlovy Vary - Johannegeorgenstadt, úsek 06a - levá strana		
ZÁKLADNÍ MAKROSKOPICKÝ POPIS		ZÁKLADNÍ CHARAKTERISTIKA OBJEKTU	
Typ odlučnosti a predispozice:	Po - polyderická	Kraj:	Karlovarský
Charakter a velikost fragmentů skalního masívu:	0 - 250 mm	Obec, katastr:	Nejdek
Specifikace míry rozevření puklin horninového masívu:	O4 Středně malá - 6 až 20 mm	Provozní staničení:	km 22,776 - 22,850
Vazba na okolní urbanistické a přírodní celky:	bez vazby	Mezistaniční úsek:	Nejdek, zastávka - Vysoká Pec
Hornina, výplně, dutiny, antropogenní zásahy:	granit	Typ a stav ohroženého prostoru:	Regionální trať
Přístupnost pro techniku:	přístup podmínečný	Specifikace prostoru:	levá strana zářezu
GEOTECHNICKÝ POPIS			FOTODOKUMENTACE OBJEKTU
Hlavní - generelní sklon svahu	50° -75°	3

Výška skalního svahu	3 - 8 m	2	
Geomorfologická stavba	skalní stěna tvoří jediný morfologický celek od paty po horní hranu, za horní hranou svahu může mírně přecházet v zemní svah	5	
Základní popis stavu masívu	skalní masív je celistvý jen v lokálním rozsahu, maloplošné zastoupení významných poruchových partií	5	
Průměrná vzdálenost ploch odlučnosti masívu	75 - 250 mm - se sekundárním výrazným systémem diskontinuit	5	
Sklon ploch odlučnosti v povaze od vodorovné roviny	skalní svah s viditelným výrazným všesměrným systémem odlučnosti	5	
Vodní aktivita	silné erozní působení vody, lokální slabé výrony z puklin, vodní aktivita vázána na srážky	3	
Expozice svahu	expozice odkrytého skalního svahu s částečným denním slunečním osvětlením, střední až silné zimní období	7	
Rozrušující vliv vegetace	bez vegetace či s ojedinělými křovinami	1	
Četnost opadávání	bez zaznamenaného opadu	1	
Vzdálenost paty svahu od ohroženého prostoru	1,5 - 3 m	7

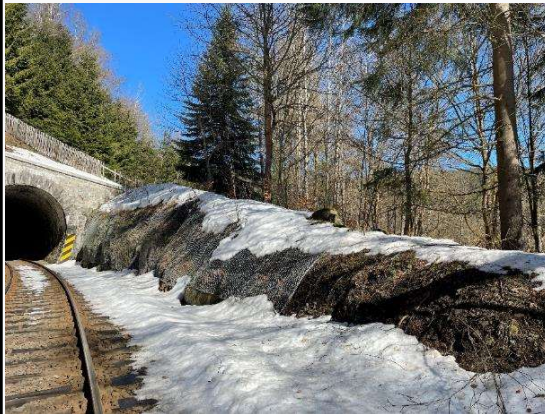
NEMETON 2013	
	Sanační opatření v úseku 19,460 - 45,828 km na trati č. 142 Karlovy Vary - Johannegeorgenstadt, úsek 06a - pravá strana			
ZÁKLADNÍ MAKROSKOPICKÝ POPIS			ZÁKLADNÍ CHARAKTERISTIKA OBJEKTU	
Typ odlučnosti a predispozice:	Po - polyderická	Kraj:	Karlovarský	
Charakter a velikost fragmentů skalního masívu:	0 - 250 mm	Obec, katastr:	Nejdek	
Specifikace míry rozevření puklin horninového masívu:	O4 Středně malá - 6 až 20 mm	Provozní staničení:	km 22,820 - 22,850	
Vazba na okolní urbanistické a přírodní celky:	bez vazby	Mezistaniční úsek:	Nejdek, zastávka - Vysoká Pec	
Hornina, výplně, dutiny, antropogenní zásahy:	granit	Typ a stav ohroženého prostoru:	Regionální trať	
Přístupnost pro techniku:	přístup podmínečný	Specifikace prostoru:	pravá strana zářezu	
GEOTECHNICKÝ POPIS			FOTODOKUMENTACE OBJEKTU	
Hlavní - generelní sklon svahu	50° -75°	3

Výška skalního svahu	3 - 8 m	2		
Geomorfologická stavba	skalní stěna tvoří jediný morfologický celek od paty po horní hranu, za horní hranou svahu může mírně přecházet v zemní svah	5		
Základní popis stavu masívu	skalní masív je celistvý jen v lokálním rozsahu, maloplošné zastoupení významných poruchových partií	5		
Průměrná vzdálenost ploch odlučnosti masívu	75 - 250 mm - se sekundárním výrazným systémem diskontinuit	5		
Sklon ploch odlučnosti v povaze od vodorovné roviny	skalní svah s viditelným výrazným všesměrným systémem odlučnosti	5		
Vodní aktivita	silné erozní působení vody, lokální slabé výrony z puklin, vodní aktivita vázána na srážky	3		
Expozice svahu	expozice odkrytého skalního svahu s částečným denním slunečním osvětlením, střední až silné zimní období	7		
Rozrušující vliv vegetace	bez vegetace či s ojedinělými křovinami	1		
Četnost opadávání	bez zaznamenaného opadu	1		
Vzdálenost paty svahu od ohroženého prostoru	1,5 - 3 m	7

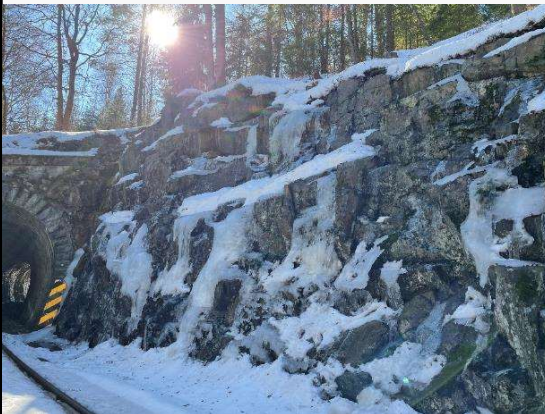
NEMETON 2013	
	Sanační opatření v úseku 19,460 - 45,828 km na trati č. 142 Karlovy Vary - Johannegeorgenstadt, úsek 06b - levá strana			
ZÁKLADNÍ MAKROSKOPICKÝ POPIS			ZÁKLADNÍ CHARAKTERISTIKA OBJEKTU	
Typ odlučnosti a predispozice:	Po - polyderická	Kraj:	Karlovarský	
Charakter a velikost fragmentů skalního masívu:	0 - 250 mm	Obec, katastr:	Nejdek	
Specifikace míry rozevření puklin horninového masívu:	O4 Středně malá - 6 až 20 mm	Provozní staničení:	km 22,917 - 22,984	
Vazba na okolní urbanistické a přírodní celky:	bez vazby	Mezistaniční úsek:	Nejdek, zastávka - Vysoká Pec	
Hornina, výplně, dutiny, antropogenní zásahy:	granit	Typ a stav ohroženého prostoru:	Regionální trať	
Přístupnost pro techniku:	přístup podmínečný	Specifikace prostoru:	levá strana zářezu	
GEOTECHNICKÝ POPIS			FOTODOKUMENTACE OBJEKTU	
Hlavní - generelní sklon svahu	75° - 85°	5

Výška skalního svahu	3 - 8 m	2		
Geomorfologická stavba	skalní stěna tvoří jediný morfologický celek od paty po horní hranu, za horní hranou svahu může mírně přecházet v zemní svah	5		
Základní popis stavu masívu	skalní masív je celistvý jen v lokálním rozsahu, maloplošné zastoupení významných poruchových partií	5		
Průměrná vzdálenost ploch odlučnosti masívu	75 - 250 mm - se sekundárním výrazným systémem diskontinuit	5		
Sklon ploch odlučnosti v povaze od vodorovné roviny	skalní svah s viditelným výrazným všesměrným systémem odlučnosti	5		
Vodní aktivita	silné erozní působení vody, lokální slabé výrony z puklin, vodní aktivita vázána na srážky	3		
Expozice svahu	expozice odkrytého skalního svahu s částečným denním slunečním osvětlením, střední až silné zimní období	7		
Rozrušující vliv vegetace	bez vegetace či s ojedinělými křovinami	1		
Četnost opadávání	zřídka opad - opadávání je dokumentováno 1x za 5 let	5

Vzdálenost paty svahu od ohroženého prostoru	1,5 - 3 m	7		
Hodnocení stavu skalního svahu:	stav podmínečně stabilní	50		
RIZIKOVÉ HODNOCENÍ OBJEKTU			POZNÁMKY PASPORTIZACE, DOPORUČENÝ POSTUP	
Reálná míra rizika:	Střední riziko	Rozměry (d x v):	67 m x 5 m	
Riziko ohrožení lidského zdraví:	Střední riziko	GPS souřadnice:	50.3402314N, 12.7140911E	
Riziko ohrožení majetku:	Střední riziko	Portál tunelu Vysoká Pec - severní část.		
Množství rozvolněného materiálu:	malé - do 1 m ³			
Přípustná míra zajištění:	80% - sunutí a malý posun bloků pod zajištěním, pád bloků do bariéry, vypuštění málo pravděpodobného vývoje pádu za bariéru			
Riziko aktivace řícení vlivem mimořádných klimatických podmínek:	Střední riziko			
Charakter akumulačního prostoru:	u paty skalního svahu je velmi omezený prostor pro akumulaci - pouze instalaci bariérových prvků

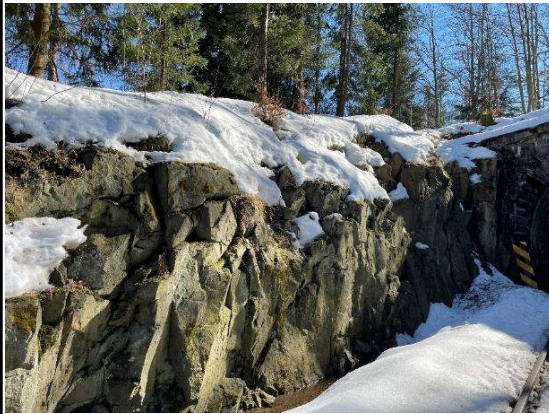
NEMETON 2013
	Sanační opatření v úseku 19,460 - 45,828 km na trati č. 142 Karlovy Vary - Johannegeorgenstadt, úsek 06b - pravá strana		
ZÁKLADNÍ MAKROSKOPICKÝ POPIS		ZÁKLADNÍ CHARAKTERISTIKA OBJEKTU	
Typ odlučnosti a predispozice:	Po - polyderická	Kraj:	Karlovarský
Charakter a velikost fragmentů skalního masívu:	0 - 250 mm	Obec, katastr:	Nejdek
Specifikace míry rozevření puklin horninového masívu:	O4 Středně malá - 6 až 20 mm	Provozní staničení:	km 22,917 - 22,977
Vazba na okolní urbanistické a přírodní celky:	bez vazby	Mezistaniční úsek:	Nejdek, zastávka - Vysoká Pec
Hornina, výplně, dutiny, antropogenní zásahy:	granit	Typ a stav ohroženého prostoru:	Regionální trať
Přístupnost pro techniku:	přístup podmínečný	Specifikace prostoru:	pravá strana zářezu
GEOTECHNICKÝ POPIS			FOTODOKUMENTACE OBJEKTU
Hlavní - generelní sklon svahu	75° - 85°	5

Výška skalního svahu	3 - 8 m	2	
Geomorfologická stavba	skalní stěna tvoří jediný morfologický celek od paty po horní hranu, za horní hranou svahu může mírně přecházet v zemní svah	5	
Základní popis stavu masívu	skalní masív je celistvý jen v lokálním rozsahu, maloplošné zastoupení významných poruchových partií	5	
Průměrná vzdálenost ploch odlučnosti masívu	75 - 250 mm - se sekundárním výrazným systémem diskontinuit	5	
Sklon ploch odlučnosti v povaze od vodorovné roviny	skalní svah s viditelným výrazným všesměrným systémem odlučnosti	5	
Vodní aktivita	silné erozní působení vody, lokální slabé výrony z puklin, vodní aktivita vázána na srážky	3	
Expozice svahu	expozice odkrytého skalního svahu s částečným denním slunečním osvětlením, střední až silné zimní období	7	
Rozrušující vliv vegetace	bez vegetace či s ojedinělými křovinami	1	
Četnost opadávání	zřídka opad - opadávání je dokumentováno 1x za 5 let	5

Vzdálenost paty svahu od ohroženého prostoru	1,5 - 3 m	7	
Hodnocení stavu skalního svahu:	stav podmínečně stabilní	50	
RIZIKOVÉ HODNOCENÍ OBJEKTU			POZNÁMKY PASPORTIZACE, DOPORUČENÝ POSTUP
Reálná míra rizika:	Střední riziko	Rozměry (d x v):	60 m x 5,8 m
Riziko ohrožení lidského zdraví:	Střední riziko	GPS souřadnice:	50.3402314N, 12.7140911E
Riziko ohrožení majetku:	Střední riziko	Portál tunelu Vysoká Pec - severní část.	
Množství rozvolněného materiálu:	omezené - do 5 m ³		
Přípustná míra zajištění:	80% - sunutí a malý posun bloků pod zajištěním, pád bloků do bariéry, vypuštění málo pravděpodobného vývoje pádu za bariéru		
Riziko aktivace řícení vlivem mimořádných klimatických podmínek:	Střední riziko		
Charakter akumulačního prostoru:	u paty skalního svahu je velmi omezený prostor pro akumulaci - pouze instalaci bariérových prvků

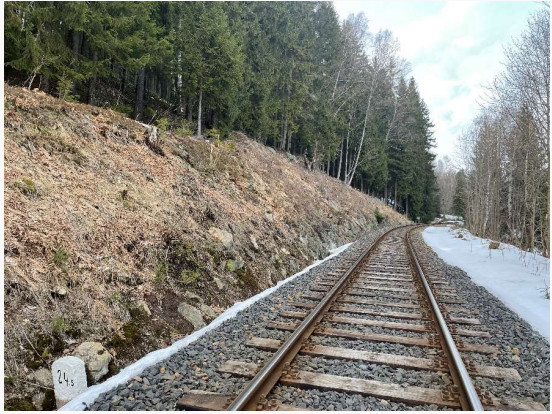
NEMETON 2013	
	Sanační opatření v úseku 19,460 - 45,828 km na trati č. 142 Karlovy Vary - Johannegeorgenstadt, úsek 06b - pravá strana			
ZÁKLADNÍ MAKROSKOPICKÝ POPIS			ZÁKLADNÍ CHARAKTERISTIKA OBJEKTU	
Typ odlučnosti a predispozice:	Po - polyderická	Kraj:	Karlovarský	
Charakter a velikost fragmentů skalního masívu:	0 - 250 mm	Obec, katastr:	Nejdek	
Specifikace míry rozevření puklin horninového masívu:	O4 Středně malá - 6 až 20 mm	Provozní staničení:	km 24,500 - 24,571	
Vazba na okolní urbanistické a přírodní celky:	bez vazby	Mezistaniční úsek:	Nejdek, zastávka - Vysoká Pec	
Hornina, výplně, dutiny, antropogenní zásahy:	granit	Typ a stav ohroženého prostoru:	Regionální trať	
Přístupnost pro techniku:	přístup podmínečný	Specifikace prostoru:	pravá strana zářezu	
GEOTECHNICKÝ POPIS			FOTODOKUMENTACE OBJEKTU	
Hlavní - generelní sklon svahu	50° -75°	3

Výška skalního svahu	3 - 8 m	2		
Geomorfologická stavba	skalní stěna tvoří jediný morfologický celek od paty po horní hranu, za horní hranou svahu může mírně přecházet v zemní svah	5		
Základní popis stavu masívu	skalní masív je celistvý jen v lokálním rozsahu, maloplošné zastoupení významných poruchových partií	5		
Průměrná vzdálenost ploch odlučnosti masívu	75 - 250 mm - se sekundárním výrazným systémem diskontinuit	5		
Sklon ploch odlučnosti v povaze od vodorovné roviny	skalní svah s viditelným výrazným všesměrným systémem odlučnosti	5		
Vodní aktivita	silné erozní působení vody, lokální slabé výrony z puklin, vodní aktivita vázána na srážky	3		
Expozice svahu	expozice odkrytého skalního svahu s částečným denním slunečním osvětlením, střední až silné zimní období	7		
Rozrušující vliv vegetace	bez vegetace či s ojedinělými křovinami	1		
Četnost opadávání	zřídka opad - opadávání je dokumentováno 1x za 5 let	5

Vzdálenost paty svahu od ohroženého prostoru	1,5 - 3 m	7		
Hodnocení stavu skalního svahu:	stav podmínečně stabilní	48		
RIZIKOVÉ HODNOCENÍ OBJEKTU			POZNÁMKY PASPORTIZACE, DOPORUČENÝ POSTUP	
Reálná míra rizika:	Nízké riziko	Rozměry (d x v):	71 m x 4 m	
Riziko ohrožení lidského zdraví:	Nízké riziko	GPS souřadnice:	50.352214 N, 12.714626 E	
Riziko ohrožení majetku:	Nízké riziko	Skalní svah před jižní částí portálu tunelu Nové Hamry.		
Množství rozvolněného materiálu:	omezené - do 5 m ³			
Přípustná míra zajištění:	80% - sunutí a malý posun bloků pod zajištěním, pád bloků do bariéry, vypuštění málo pravděpodobného vývoje pádu za bariéru			
Riziko aktivace řícení vlivem mimořádných klimatických podmínek:	Nízké riziko			
Charakter akumulačního prostoru:	u paty skalního svahu je velmi omezený prostor pro akumulaci - pouze instalaci bariérových prvků

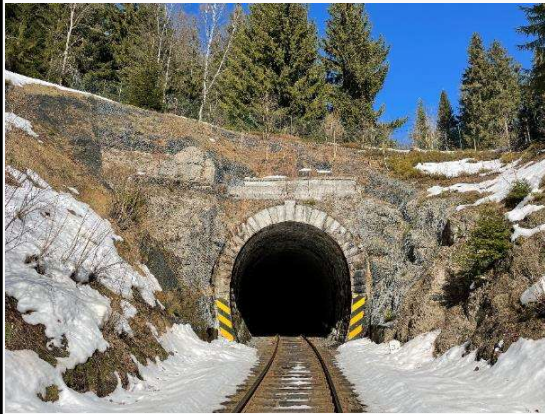
Výška skalního svahu	3 - 8 m	2		
Geomorfologická stavba	skalní stěna tvoří jediný morfologický celek od paty po horní hranu, za horní hranou svahu může mírně přecházet v zemní svah	5		
Základní popis stavu masívu	skalní masív je celistvý jen v lokálním rozsahu, maloplošné zastoupení významných poruchových partií	5		
Průměrná vzdálenost ploch odlučnosti masívu	75 - 250 mm - se sekundárním výrazným systémem diskontinuit	5		
Sklon ploch odlučnosti v povaze od vodorovné roviny	skalní svah s viditelným výrazným všesměrným systémem odlučnosti	5		
Vodní aktivita	silné erozní působení vody, lokální slabé výrony z puklin, vodní aktivita vázána na srážky	3		
Expozice svahu	expozice odkrytého skalního svahu s částečným denním slunečním osvětlením, střední až silné zimní období	7		
Rozrušující vliv vegetace	porostlé křovinami a drobným náletem	3		
Četnost opadávání	bez zaznamenaného opadu	1		
Vzdálenost paty svahu od ohroženého prostoru	1,5 - 3 m	7

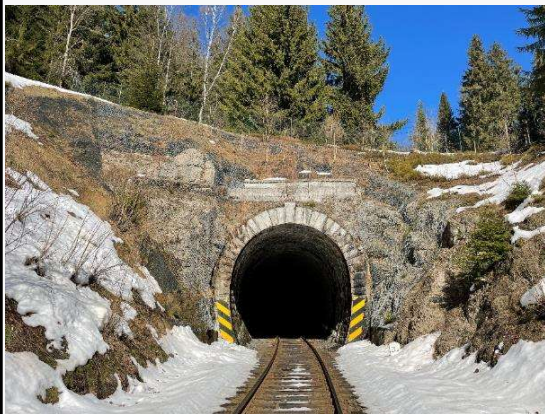
Výška skalního svahu	3 - 8 m	2		
Geomorfologická stavba	skalní stěna tvoří jediný morfologický celek od paty po horní hranu, za horní hranou svahu může mírně přecházet v zemní svah	5		
Základní popis stavu masívu	skalní masív je celistvý jen v lokálním rozsahu, maloplošné zastoupení významných poruchových partií	5		
Průměrná vzdálenost ploch odlučnosti masívu	75 - 250 mm - se sekundárním výrazným systémem diskontinuit	5		
Sklon ploch odlučnosti v povaze od vodorovné roviny	skalní svah s viditelným výrazným všesměrným systémem odlučnosti	5		
Vodní aktivita	silné erozní působení vody, lokální slabé výrony z puklin, vodní aktivita vázána na srážky	3		
Expozice svahu	expozice odkrytého skalního svahu s částečným denním slunečním osvětlením, střední až silné zimní období	7		
Rozrušující vliv vegetace	vegetací porostlé v lokálním rozsahu, či část plochy skalního masívu	2		
Četnost opadávání	bez zaznamenaného opadu	1

Vzdálenost paty svahu od ohroženého prostoru	1,5 - 3 m	7		
Hodnocení stavu skalního svahu:	stav podmínečně stabilní	45		
RIZIKOVÉ HODNOCENÍ OBJEKTU			POZNÁMKY PASPORTIZACE, DOPORUČENÝ POSTUP	
Reálná míra rizika:	Nízké riziko	Rozměry (d x v):	56 m x 5 m	
Riziko ohrožení lidského zdraví:	Nízké riziko	GPS souřadnice:	50.3586236N, 12.7159069E	
Riziko ohrožení majetku:	Nízké riziko	Portál tunelu Nové Hamry - jižní část.		
Množství rozvolněného materiálu:	malé - do 1 m ³			
Přípustná míra zajištění:	80% - sunutí a malý posun bloků pod zajištěním, pád bloků do bariéry, vypuštění málo pravděpodobného vývoje pádu za bariéru			
Riziko aktivace řícení vlivem mimořádných klimatických podmínek:	Nízké riziko			
Charakter akumulačního prostoru:	u paty skalního svahu je velmi omezený prostor pro akumulaci - pouze instalaci bariérových prvků

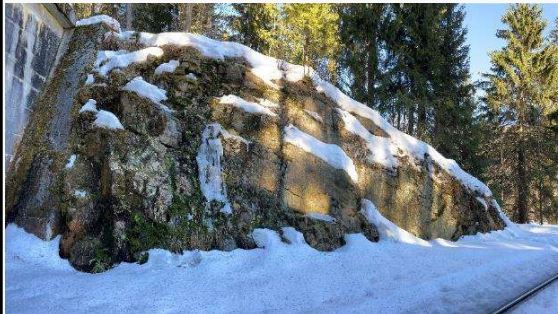
Výška skalního svahu	3 - 8 m	2	
Geomorfologická stavba	skalní stěna tvoří jediný morfologický celek od paty po horní hranu, za horní hranou svahu může mírně přecházet v zemní svah	5	
Základní popis stavu masívu	skalní masív je celistvý jen v lokálním rozsahu, maloplošné zastoupení významných poruchových partií	5	
Průměrná vzdálenost ploch odlučnosti masívu	75 - 250 mm - se sekundárním výrazným systémem diskontinuit	5	
Sklon ploch odlučnosti v povaze od vodorovné roviny	skalní svah s viditelným výrazným všesměrným systémem odlučnosti	5	
Vodní aktivita	silné erozní působení vody, lokální slabé výrony z puklin, vodní aktivita vázána na srážky	3	
Expozice svahu	expozice odkrytého skalního svahu s částečným denním slunečním osvětlením, střední až silné zimní období	7	
Rozrušující vliv vegetace	bez vegetace či s ojedinělými křovinami	1	
Četnost opadávání	zřídka opad - opadávání je dokumentováno 1x za 5 let	5

Vzdálenost paty svahu od ohroženého prostoru	1,5 - 3 m	7	
Hodnocení stavu skalního svahu:	stav podmínečně stabilní	50	
RIZIKOVÉ HODNOCENÍ OBJEKTU			POZNÁMKY PASPORTIZACE, DOPORUČENÝ POSTUP
Reálná míra rizika:	Střední riziko	Rozměry (d x v):	18 m x 5 m
Riziko ohrožení lidského zdraví:	Střední riziko	GPS souřadnice:	50.3608103N, 12.7161269E
Riziko ohrožení majetku:	Střední riziko	Portál tunelu Nové Hamry - severní část.	
Množství rozvolněného materiálu:	malé - do 1 m ³		
Přípustná míra zajištění:	80% - sunutí a malý posun bloků pod zajištěním, pád bloků do bariéry, vypuštění málo pravděpodobného vývoje pádu za bariéru		
Riziko aktivace řícení vlivem mimořádných klimatických podmínek:	Střední riziko		
Charakter akumulačního prostoru:	u paty skalního svahu je velmi omezený prostor pro akumulaci - pouze instalaci bariérových prvků

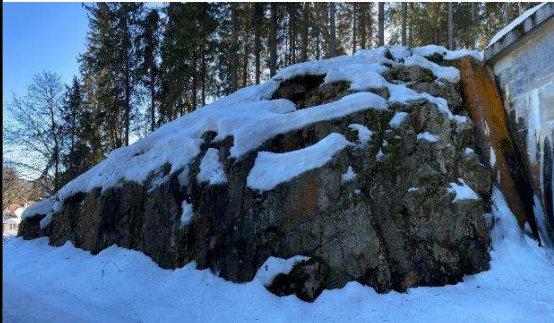
Výška skalního svahu	3 - 8 m	2	
Geomorfologická stavba	skalní stěna tvoří jediný morfologický celek od paty po horní hranu, za horní hranou svahu může mírně přecházet v zemní svah	5	
Základní popis stavu masívu	skalní masív je celistvý jen v lokálním rozsahu, maloplošné zastoupení významných poruchových partií	5	
Průměrná vzdálenost ploch odlučnosti masívu	75 - 250 mm - se sekundárním výrazným systémem diskontinuit	5	
Sklon ploch odlučnosti v povaze od vodorovné roviny	skalní svah s viditelným výrazným všesměrným systémem odlučnosti	5	
Vodní aktivita	silné erozní působení vody, lokální slabé výrony z puklin, vodní aktivita vázána na srážky	3	
Expozice svahu	expozice odkrytého skalního svahu s částečným denním slunečním osvětlením, střední až silné zimní období	7	
Rozrušující vliv vegetace	bez vegetace či s ojedinělými křovinami	1	
Četnost opadávání	zřídka opad - opadávání je dokumentováno 1x za 5 let	5

Vzdálenost paty svahu od ohroženého prostoru	1,5 - 3 m	7	
Hodnocení stavu skalního svahu:	stav podmínečně stabilní	50	
RIZIKOVÉ HODNOCENÍ OBJEKTU			POZNÁMKY PASPORTIZACE, DOPORUČENÝ POSTUP
Reálná míra rizika:	Střední riziko	Rozměry (d x v):	21 m x 5 m
Riziko ohrožení lidského zdraví:	Střední riziko	GPS souřadnice:	50.3608103N, 12.7161269E
Riziko ohrožení majetku:	Střední riziko	Portál tunelu Nové Hamry - severní část.	
Množství rozvolněného materiálu:	malé - do 1 m ³		
Přípustná míra zajištění:	80% - sunutí a malý posun bloků pod zajištěním, pád bloků do bariéry, vypuštění málo pravděpodobného vývoje pádu za bariéru		
Riziko aktivace řícení vlivem mimořádných klimatických podmínek:	Střední riziko		
Charakter akumulačního prostoru:	u paty skalního svahu je velmi omezený prostor pro akumulaci - pouze instalaci bariérových prvků

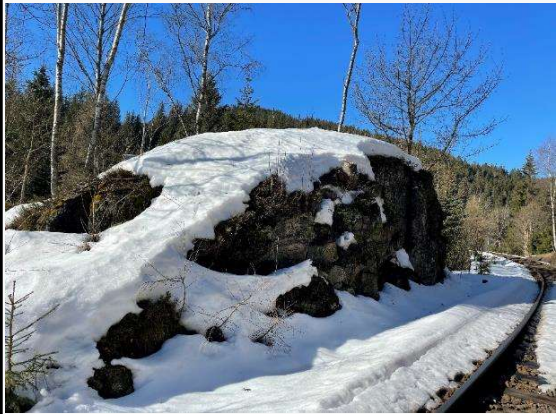
Výška skalního svahu	3 - 8 m	2

Vzdálenost paty svahu od ohroženého prostoru	1,5 - 3 m	7	
Hodnocení stavu skalního svahu:	stav podmínečně stabilní	55	
RIZIKOVÉ HODNOCENÍ OBJEKTU		POZNÁMKY PASPORTIZACE, DOPORUČENÝ POSTUP	
Reálná míra rizika:	Nízké riziko	Rozměry (d x v):	12 m x 3,5 m
Riziko ohrožení lidského zdraví:	Nízké riziko	GPS souřadnice:	50.3612331N, 12.7187153E
Riziko ohrožení majetku:	Nízké riziko	Skalní svah za severním portálem tunelu Nové Hamry.	
Množství rozvolněného materiálu:	malé - do 1 m ³		
Přípustná míra zajištění:	částečná sanace řešící jen dílčí stabilitní problém, ale nezabezpečí celkovou stabilitu celého svahu do budoucna (sanace havarijního stavu)		
Riziko aktivace řícení vlivem mimořádných klimatických podmínek:	Nízké riziko		
Charakter akumulačního prostoru:	u paty skalního svahu je velmi omezený prostor pro akumulaci - pouze instalaci bariérových prvků

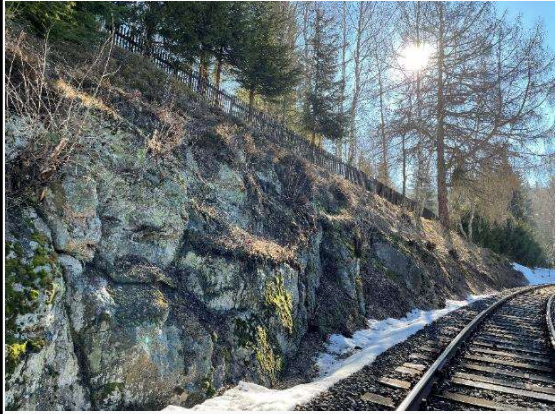
Výška skalního svahu	3 - 8 m	2	
Geomorfologická stavba	skalní stěna tvoří jediný morfologický celek od paty po horní hranu, za horní hranou svahu může mírně přecházet v zemní svah	5	
Základní popis stavu masívu	skalní masív je celistvý jen v lokálním rozsahu, maloplošné zastoupení významných poruchových partií	5	
Průměrná vzdálenost ploch odlučnosti masívu	75 - 250 mm - se sekundárním výrazným systémem diskontinuit	5	
Sklon ploch odlučnosti v povaze od vodorovné roviny	skalní svah s viditelným výrazným všesměrným systémem odlučnosti	5	
Vodní aktivita	silné erozní působení vody, lokální slabé výrony z puklin, vodní aktivita vázána na srážky	3	
Expozice svahu	expozice odkrytého skalního svahu s částečným denním slunečním osvětlením, střední až silné zimní období	7	
Rozrušující vliv vegetace	porostlé křovinami a drobným náletem	3	
Četnost opadávání	zřídka opad - opadávání je dokumentováno 1x za 5 let	5

Vzdálenost paty svahu od ohroženého prostoru	1,5 - 3 m	7	
Hodnocení stavu skalního svahu:	stav podmínečně stabilní	50	
RIZIKOVÉ HODNOCENÍ OBJEKTU			POZNÁMKY PASPORTIZACE, DOPORUČENÝ POSTUP
Reálná míra rizika:	Střední riziko	Rozměry (d x v):	80 m x 7 m
Riziko ohrožení lidského zdraví:	Střední riziko	GPS souřadnice:	50.3602636N, 12.7203367E
Riziko ohrožení majetku:	Střední riziko	Skalní zářez před žst. Nové Hamry.	
Množství rozvolněného materiálu:	omezené - do 5 m ³		
Přípustná míra zajištění:	částečná sanace řešící jen dílčí stabilitní problém, ale nezabezpečí celkovou stabilitu celého svahu do budoucna (sanace havarijního stavu)		
Riziko aktivace řícení vlivem mimořádných klimatických podmínek:	Střední riziko		
Charakter akumulačního prostoru:	u paty skalního svahu je velmi omezený prostor pro akumulaci - pouze instalaci bariérových prvků

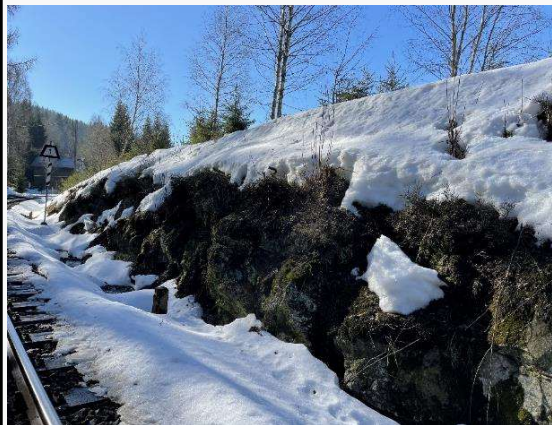
Výška skalního svahu	3 - 8 m	2		
Geomorfologická stavba	skalní stěna tvoří jediný morfologický celek od paty po horní hranu, za horní hranou svahu může mírně přecházet v zemní svah	5		
Základní popis stavu masívu	skalní masív je celistvý jen v lokálním rozsahu, maloplošné zastoupení významných poruchových partií	5		
Průměrná vzdálenost ploch odlučnosti masívu	75 - 250 mm - se sekundárním výrazným systémem diskontinuit	5		
Sklon ploch odlučnosti v povaze od vodorovné roviny	skalní svah s viditelným výrazným všesměrným systémem odlučnosti	5		
Vodní aktivita	silné erozní působení vody, lokální slabé výrony z puklin, vodní aktivita vázána na srážky	3		
Expozice svahu	expozice odkrytého skalního svahu s částečným denním slunečním osvětlením, střední až silné zimní období	7		
Rozrušující vliv vegetace	porostlé křovinami a drobným náletem	3		
Četnost opadávání	pravidelné - po zimním období a po vydatných srážkách	7

Vzdálenost paty svahu od ohroženého prostoru	1,5 - 3 m	7		
Hodnocení stavu skalního svahu:	stav podmínečně stabilní	52		
RIZIKOVÉ HODNOCENÍ OBJEKTU			POZNÁMKY PASPORTIZACE, DOPORUČENÝ POSTUP	
Reálná míra rizika:	Nízké riziko	Rozměry (d x v):	80 m x 4 m	
Riziko ohrožení lidského zdraví:	Nízké riziko	GPS souřadnice:	50.3602636N, 12.7203367E	
Riziko ohrožení majetku:	Nízké riziko	Skalní zářez před žst. Nové Hamry.		
Množství rozvolněného materiálu:	malé - do 1 m ³			
Přípustná míra zajištění:	částečná sanace řešící jen dílčí stabilitní problém, ale nezabezpečí celkovou stabilitu celého svahu do budoucna (sanace havarijního stavu)			
Riziko aktivace řícení vlivem mimořádných klimatických podmínek:	Nízké riziko			
Charakter akumulačního prostoru:	u paty skalního svahu je velmi omezený prostor pro akumulaci - pouze instalaci bariérových prvků

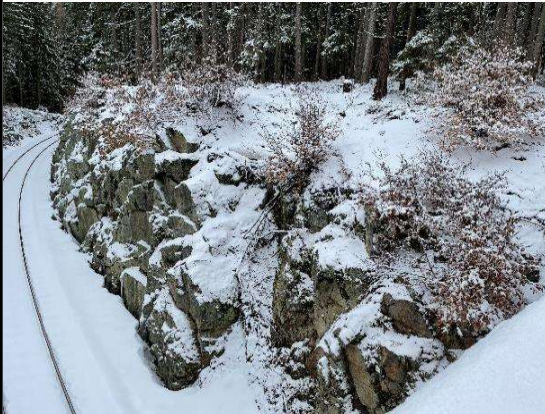
Výška skalního svahu	3 - 8 m	2	
Geomorfologická stavba	skalní stěna tvoří jediný morfologický celek od paty po horní hranu, za horní hranou svahu může mírně přecházet v zemní svah	5	
Základní popis stavu masívu	skalní masív je celistvý jen v lokálním rozsahu, maloplošné zastoupení významných poruchových partií	5	
Průměrná vzdálenost ploch odlučnosti masívu	75 - 250 mm - se sekundárním výrazným systémem diskontinuit	5	
Sklon ploch odlučnosti v povaze od vodorovné roviny	skalní svah s viditelným výrazným všesměrným systémem odlučnosti	5	
Vodní aktivita	silné erozní působení vody, lokální slabé výrony z puklin, vodní aktivita vázána na srážky	3	
Expozice svahu	expozice skalního svahu s částečným až celodenním slunečním osvětlením, silné zimní období, horské prostředí	9	
Rozrušující vliv vegetace	porostlé křovinami a drobným náletem	3	
Četnost opadávání	zřídka opad - opadávání je dokumentováno 1x za 5 let	5

Vzdálenost paty svahu od ohroženého prostoru	méně jak 1,5 m	9	
Hodnocení stavu skalního svahu:	stav podmínečně stabilní	54	
RIZIKOVÉ HODNOCENÍ OBJEKTU			POZNÁMKY PASPORTIZACE, DOPORUČENÝ POSTUP
Reálná míra rizika:	Střední riziko	Rozměry (d x v):	271 m x 6,4 m
Riziko ohrožení lidského zdraví:	Střední riziko	GPS souřadnice:	50.3370472N, 12.7424461E
Riziko ohrožení majetku:	Střední riziko	Skalní zářez za žst. Nejdek, Tisová. Sklon zářezu: 50° - 75° Výška: 3 - 8 m Rozsah: 19,460 - 45,828 km	
Množství rozvolněného materiálu:	omezené - do 5 m ³		
Přípustná míra zajištění:	částečná sanace řešící jen dílčí stabilitní problém, ale nezabezpečí celkovou stabilitu celého svahu do budoucna (sanace havarijního stavu)		
Riziko aktivace řícení vlivem mimořádných klimatických podmínek:	Střední riziko		
Charakter akumulačního prostoru:	u paty skalního svahu je velmi omezený prostor pro akumulaci - pouze instalaci bariérových prvků

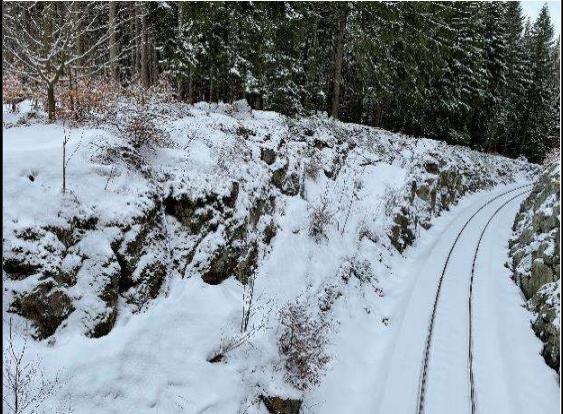
Výška skalního svahu	3 - 8 m	2	
Geomorfologická stavba	skalní stěna tvoří jediný morfologický celek od paty po horní hranu, za horní hranou svahu může mírně přecházet v zemní svah	5	
Základní popis stavu masívu	skalní masív je celistvý jen v lokálním rozsahu, maloplošné zastoupení významných poruchových partií	5	
Průměrná vzdálenost ploch odlučnosti masívu	75 - 250 mm - se sekundárním výrazným systémem diskontinuit	5	
Sklon ploch odlučnosti v povaze od vodorovné roviny	skalní svah s viditelným výrazným všesměrným systémem odlučnosti	5	
Vodní aktivita	silné erozní působení vody, lokální slabé výrony z puklin, vodní aktivita vázána na srážky	3	
Expozice svahu	expozice skalního svahu s částečným až celodenním slunečním osvětlením, silné zimní období, horské prostředí	9	
Rozrušující vliv vegetace	porostlé křovinami a drobným náletem	3	
Četnost opadávání	pravidelné - po zimním období a po vydatných srážkách	7

Vzdálenost paty svahu od ohroženého prostoru	méně jak 1,5 m	9	
Hodnocení stavu skalního svahu:	stav podmínečně stabilní	56	
RIZIKOVÉ HODNOCENÍ OBJEKTU			POZNÁMKY PASPORTIZACE, DOPORUČENÝ POSTUP
Reálná míra rizika:	Střední riziko	Rozměry (d x v):	271 m x 4,5 m
Riziko ohrožení lidského zdraví:	Střední riziko	GPS souřadnice:	50.3370472N, 12.7424461E
Riziko ohrožení majetku:	Střední riziko	Skalní zářez za žst. Nejdek, Tisová.	
Množství rozvolněného materiálu:	omezené - do 5 m ³		
Přípustná míra zajištění:	částečná sanace řešící jen dílčí stabilitní problém, ale nezabezpečí celkovou stabilitu celého svahu do budoucna (sanace havarijního stavu)		
Riziko aktivace řícení vlivem mimořádných klimatických podmínek:	Střední riziko		
Charakter akumulačního prostoru:	u paty skalního svahu je velmi omezený prostor pro akumulaci - pouze instalaci bariérových prvků

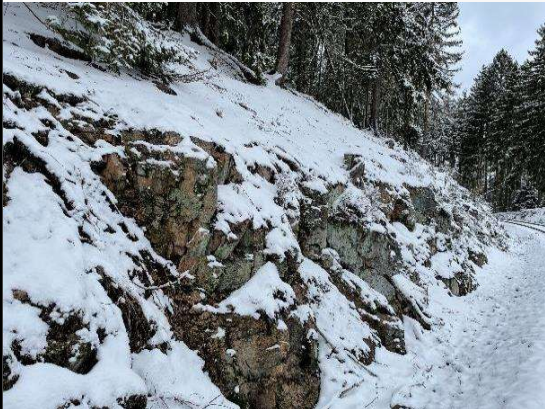
Výška skalního svahu	3 - 8 m	2	
Geomorfologická stavba	skalní stěna tvoří jediný morfologický celek od paty po horní hranu, za horní hranou svahu může mírně přecházet v zemní svah	5	
Základní popis stavu masívu	skalní masív je celistvý jen v lokálním rozsahu, maloplošné zastoupení významných poruchových partií	5	
Průměrná vzdálenost ploch odlučnosti masívu	75 - 250 mm - se sekundárním výrazným systémem diskontinuit	5	
Sklon ploch odlučnosti v povaze od vodorovné roviny	skalní svah s viditelným výrazným všesměrným systémem odlučnosti	5	
Vodní aktivita	silné erozní působení vody, lokální slabé výrony z puklin, vodní aktivita vázána na srážky	3	
Expozice svahu	expozice skalního svahu s částečným až celodenním slunečním osvětlením, silné zimní období, horské prostředí	9	
Rozrušující vliv vegetace	vegetací porostlé v lokálním rozsahu, či část plochy skalního masívu	2	
Četnost opadávání	pravidelné - po zimním období a po vydatných srážkách	7

Vzdálenost paty svahu od ohroženého prostoru	méně jak 1,5 m	9	
Hodnocení stavu skalního svahu:	stav podmínečně stabilní	55	
RIZIKOVÉ HODNOCENÍ OBJEKTU			POZNÁMKY PASPORTIZACE, DOPORUČENÝ POSTUP
Reálná míra rizika:	Nízké riziko	Rozměry (d x v):	88 m x 7,4 m
Riziko ohrožení lidského zdraví:	Nízké riziko	GPS souřadnice:	50.3414264N, 12.7492428E
Riziko ohrožení majetku:	Nízké riziko	Skalní zářez za žst. Nejdek, Tisová. Sklony jsou stabilní, ale pozorovatelné jsou některé pukliny, které mohou být v budoucnu ohrožením stability svahu.	
Množství rozvolněného materiálu:	malé - do 1 m ³		
Přípustná míra zajištění:	částečná sanace řešící jen dílčí stabilitní problém, ale nezabezpečí celkovou stabilitu celého svahu do budoucna (sanace havarijního stavu)		
Riziko aktivace řícení vlivem mimořádných klimatických podmínek:	Nízké riziko		
Charakter akumulačního prostoru:	u paty skalního svahu je velmi omezený prostor pro akumulaci - pouze instalaci bariérových prvků

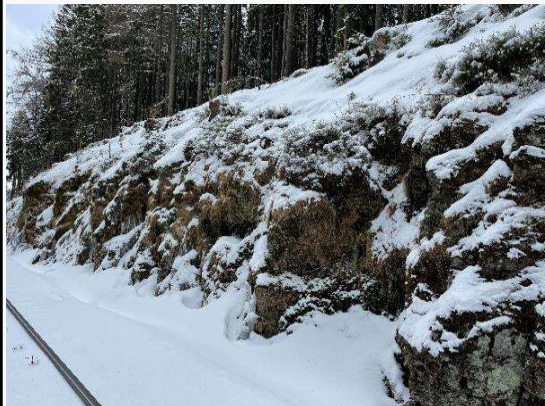
Výška skalního svahu	3 - 8 m	2	
Geomorfologická stavba	skalní stěna tvoří jediný morfologický celek od paty po horní hranu, za horní hranou svahu může mírně přecházet v zemní svah	5	
Základní popis stavu masívu	skalní masív je celistvý jen v lokálním rozsahu, maloplošné zastoupení významných poruchových partií	5	
Průměrná vzdálenost ploch odlučnosti masívu	75 - 250 mm - se sekundárním výrazným systémem diskontinuit	5	
Sklon ploch odlučnosti v povaze od vodorovné roviny	skalní svah s viditelným výrazným všesměrným systémem odlučnosti	5	
Vodní aktivita	silné erozní působení vody, lokální slabé výrony z puklin, vodní aktivita vázána na srážky	3	
Expozice svahu	expozice skalního svahu s částečným až celodenním slunečním osvětlením, silné zimní období, horské prostředí	9	
Rozrušující vliv vegetace	porostlé křovinami a drobným náletem	3	
Četnost opadávání	pravidelné - po zimním období a po vydatných srážkách	7

Vzdálenost paty svahu od ohroženého prostoru	1,5 - 3 m	7	
Hodnocení stavu skalního svahu:	stav podmínečně stabilní	54	
RIZIKOVÉ HODNOCENÍ OBJEKTU			POZNÁMKY PASPORTIZACE, DOPORUČENÝ POSTUP
Reálná míra rizika:	Střední riziko	Rozměry (d x v):	105 m x 5 m
Riziko ohrožení lidského zdraví:	Střední riziko	GPS souřadnice:	50.3470347N, 12.7518619E
Riziko ohrožení majetku:	Střední riziko	Skalní zářez za žst. Nejdek, Tisová.	
Množství rozvolněného materiálu:	malé - do 1 m ³		
Přípustná míra zajištění:	částečná sanace řešící jen dílčí stabilitní problém, ale nezabezpečí celkovou stabilitu celého svahu do budoucna (sanace havarijního stavu)		
Riziko aktivace řícení vlivem mimořádných klimatických podmínek:	Střední riziko		
Charakter akumulačního prostoru:	u paty skalního svahu je velmi omezený prostor pro akumulaci - pouze instalaci bariérových prvků

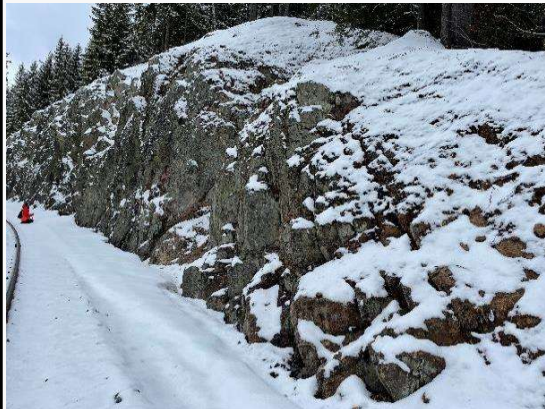
Výška skalního svahu	3 - 8 m	2		
Geomorfologická stavba	skalní stěna tvoří jediný morfologický celek od paty po horní hranu, za horní hranou svahu může mírně přecházet v zemní svah	5		
Základní popis stavu masívu	skalní svah je poměrně celistvý s maloplošným výskytem málo výrazných poruchových partií	3		
Průměrná vzdálenost ploch odlučnosti masívu	75 - 250 mm - se sekundárním výrazným systémem diskontinuit	5		
Sklon ploch odlučnosti v povaze od vodorovné roviny	skalní svah s viditelným výrazným všesměrným systémem odlučnosti	5		
Vodní aktivita	silné erozní působení vody, lokální slabé výrony z puklin, vodní aktivita vázána na srážky	3		
Expozice svahu	expozice skalního svahu s částečným až celodenním slunečním osvětlením, silné zimní období, horské prostředí	9		
Rozrušující vliv vegetace	bez vegetace či s ojedinělými křovinami	1		
Četnost opadávání	zřídka opad - opadávání je dokumentováno 1x za 5 let	5

Vzdálenost paty svahu od ohroženého prostoru	1,5 - 3 m	7		
Hodnocení stavu skalního svahu:	stav podmínečně stabilní	48		
RIZIKOVÉ HODNOCENÍ OBJEKTU			POZNÁMKY PASPORTIZACE, DOPORUČENÝ POSTUP	
Reálná míra rizika:	Střední riziko	Rozměry (d x v):	140 m x 7,7 m	
Riziko ohrožení lidského zdraví:	Střední riziko	GPS souřadnice:	50.3522003N, 12.7525083E	
Riziko ohrožení majetku:	Střední riziko	Skalní zářez za žst. Nejdek, Sejfy		
Množství rozvolněného materiálu:	malé - do 1 m ³			
Přípustná míra zajištění:	částečná sanace řešící jen dílčí stabilitní problém, ale nezabezpečí celkovou stabilitu celého svahu do budoucna (sanace havarijního stavu)			
Riziko aktivace řícení vlivem mimořádných klimatických podmínek:	Střední riziko			
Charakter akumulačního prostoru:	u paty skalního svahu je velmi omezený prostor pro akumulaci - pouze instalaci bariérových prvků

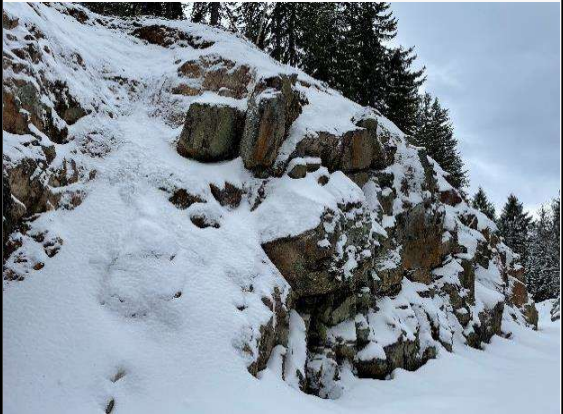
Výška skalního svahu	3 - 8 m	2	
Geomorfologická stavba	skalní stěna tvoří jediný morfologický celek od paty po horní hranu, za horní hranou svahu může mírně přecházet v zemní svah	5	
Základní popis stavu masívu	skalní svah je poměrně celistvý s maloplošným výskytem málo výrazných poruchových partií	3	
Průměrná vzdálenost ploch odlučnosti masívu	75 - 250 mm - se sekundárním výrazným systémem diskontinuit	5	
Sklon ploch odlučnosti v povaze od vodorovné roviny	skalní svah s viditelným výrazným všesměrným systémem odlučnosti	5	
Vodní aktivita	silné erozní působení vody, lokální slabé výrony z puklin, vodní aktivita vázána na srážky	3	
Expozice svahu	expozice skalního svahu s částečným až celodenním slunečním osvětlením, silné zimní období, horské prostředí	9	
Rozrušující vliv vegetace	bez vegetace či s ojedinělými křovinami	1	
Četnost opadávání	zřídka opad - opadávání je dokumentováno 1x za 5 let	5	
Vzdálenost paty svahu od ohroženého prostoru	1,5 - 3 m	7
