**Pasportizace skalních svahů
podél trati č. 142 Karlovy Vary
- Johanngorgenstadt v
úseku 19,460 - 45,828 km**

**ČÍSLO ZAKÁZKY:
3017/2021**

**2. Vyhodnocení systémem
Nemeton 2013**

STRIX Inženýring, spol. s r.o.
28. října 1081/19, 430 01 Chomutov

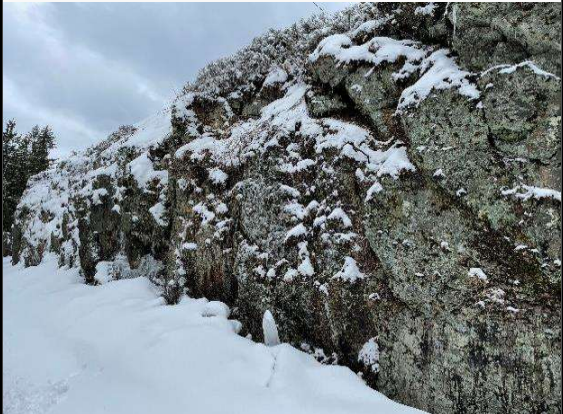
Výška skalního svahu	3 - 8 m	2	
Geomorfologická stavba	skalní stěna tvoří jediný morfologický celek od paty po horní hranu, za horní hranou svahu může mírně přecházet v zemní svah	5	
Základní popis stavu masívu	skalní masív je celistvý jen v lokálním rozsahu, maloplošné zastoupení významných poruchových partií	5	
Průměrná vzdálenost ploch odlučnosti masívu	75 - 250 mm - se sekundárním výrazným systémem diskontinuit	5	
Sklon ploch odlučnosti v povaze od vodorovné roviny	skalní svah s viditelným výrazným všesměrným systémem odlučnosti	5	
Vodní aktivita	silné erozní působení vody, lokální slabé výrony z puklin, vodní aktivita vázána na srážky	3	
Expozice svahu	expozice skalního svahu s částečným až celodenním slunečním osvětlením, silné zimní období, horské prostředí	9	
Rozrušující vliv vegetace	vegetací porostlé v lokálním rozsahu, či část plochy skalního masívu	2	
Četnost opadávání	pravidelné - po zimním období a po vydatných srážkách	7

Vzdálenost paty svahu od ohroženého prostoru	1,5 - 3 m	7	
Hodnocení stavu skalního svahu:	stav podmínečně stabilní	55	
RIZIKOVÉ HODNOCENÍ OBJEKTU			POZNÁMKY PASPORTIZACE, DOPORUČENÝ POSTUP
Reálná míra rizika:	Střední riziko	Rozměry (d x v):	288 m x 7,7 m
Riziko ohrožení lidského zdraví:	Střední riziko	GPS souřadnice:	50.347696N, 12.768484E
Riziko ohrožení majetku:	Střední riziko	Skalní zářez u žst. Nejdek, Oldřichov.	
Množství rozvolněného materiálu:	malé - do 1 m ³		
Přípustná míra zajištění:	částečná sanace řešící jen dílčí stabilitní problém, ale nezabezpečí celkovou stabilitu celého svahu do budoucna (sanace havarijního stavu)		
Riziko aktivace řícení vlivem mimořádných klimatických podmínek:	Střední riziko		
Charakter akumulačního prostoru:	u paty skalního svahu je omezený prostor pro akumulaci - je možný drobný opad či upravit opatřeními

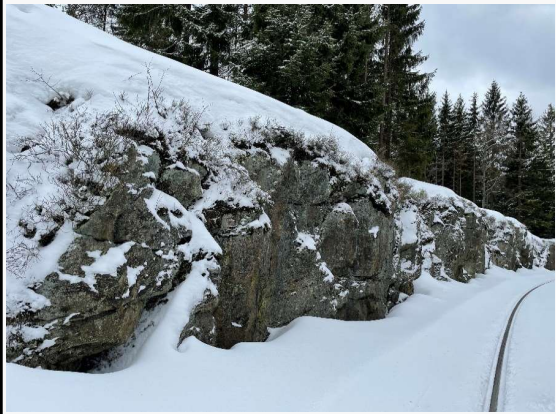
Výška skalního svahu	3 - 8 m	2	
Geomorfologická stavba	skalní stěna tvoří jediný morfologický celek od paty po horní hranu, za horní hranou svahu může mírně přecházet v zemní svah	5	
Základní popis stavu masívu	skalní svah je poměrně celistvý s maloplošným výskytem málo výrazných poruchových partií	3	
Průměrná vzdálenost ploch odlučnosti masívu	75 - 250 mm - se sekundárním výrazným systémem diskontinuit	5	
Sklon ploch odlučnosti v povaze od vodorovné roviny	skalní svah s viditelným výrazným všesměrným systémem odlučnosti	5	
Vodní aktivita	silné erozní působení vody, lokální slabé výrony z puklin, vodní aktivita vázána na srážky	3	
Expozice svahu	expozice skalního svahu s částečným až celodenním slunečním osvětlením, silné zimní období, horské prostředí	9	
Rozrušující vliv vegetace	vegetací porostlé v lokálním rozsahu, či část plochy skalního masívu	2	
Četnost opadávání	zřídka opad - opadávání je dokumentováno 1x za 5 let	5

Vzdálenost paty svahu od ohroženého prostoru	1,5 - 3 m	7	
Hodnocení stavu skalního svahu:	stav podmínečně stabilní	51	
RIZIKOVÉ HODNOCENÍ OBJEKTU			POZNÁMKY PASPORTIZACE, DOPORUČENÝ POSTUP
Reálná míra rizika:	Nízké riziko	Rozměry (d x v):	173 m x 3,3 m
Riziko ohrožení lidského zdraví:	Nízké riziko	GPS souřadnice:	50.347696N, 12.768484E
Riziko ohrožení majetku:	Nízké riziko	Skalní zářez u žst. Nejdek, Oldřichov.	
Množství rozvolněného materiálu:	malé - do 1 m ³		
Přípustná míra zajištění:	80% - sunutí a malý posun bloků pod zajištěním, pád bloků do bariéry, vypuštění málo pravděpodobného vývoje pádu za bariéru		
Riziko aktivace řícení vlivem mimořádných klimatických podmínek:	Nízké riziko		
Charakter akumulačního prostoru:	u paty skalního svahu je omezený prostor pro akumulaci - je možný drobný opad či upravit opatřeními

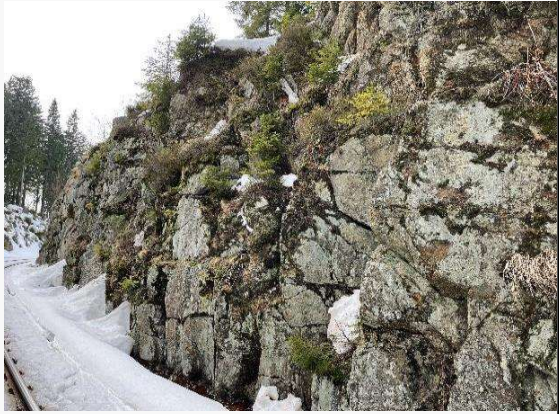
Výška skalního svahu	3 - 8 m	2	
Geomorfologická stavba	skalní stěna tvoří jediný morfologický celek od paty po horní hranu, za horní hranou svahu může mírně přecházet v zemní svah	5	
Základní popis stavu masívu	skalní masív je celistvý jen v lokálním rozsahu, maloplošné zastoupení významných poruchových partií	5	
Průměrná vzdálenost ploch odlučnosti masívu	75 - 250 mm - se sekundárním výrazným systémem diskontinuit	5	
Sklon ploch odlučnosti v povaze od vodorovné roviny	skalní svah s viditelným výrazným všesměrným systémem odlučnosti	5	
Vodní aktivita	silné erozní působení vody, lokální slabé výrony z puklin, vodní aktivita vázána na srážky	3	
Expozice svahu	expozice skalního svahu s částečným až celodenním slunečním osvětlením, silné zimní období, horské prostředí	9	
Rozrušující vliv vegetace	porostlé křovinami a drobným náletem	3	
Četnost opadávání	pravidelné - po zimním období a po vydatných srážkách	7

Vzdálenost paty svahu od ohroženého prostoru	1,5 - 3 m	7	
Hodnocení stavu skalního svahu:	stav podmínečně stabilní	56	
RIZIKOVÉ HODNOCENÍ OBJEKTU			POZNÁMKY PASPORTIZACE, DOPORUČENÝ POSTUP
Reálná míra rizika:	Střední riziko	Rozměry (d x v):	141 m x 8,7 m
Riziko ohrožení lidského zdraví:	Střední riziko	GPS souřadnice:	50.348247N; 12.778094E
Riziko ohrožení majetku:	Střední riziko	Skalní zářez za žst. Nejdek, Oldřichov.	
Množství rozvolněného materiálu:	omezené - do 5 m ³		
Přípustná míra zajištění:	80% - sunutí a malý posun bloků pod zajištěním, pád bloků do bariéry, vypuštění málo pravděpodobného vývoje pádu za bariéru		
Riziko aktivace řícení vlivem mimořádných klimatických podmínek:	Střední riziko		
Charakter akumulačního prostoru:	u paty skalního svahu je omezený prostor pro akumulaci - je možný drobný opad či upravit opatřeními

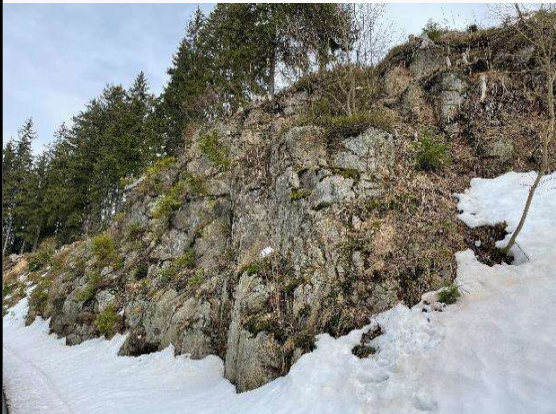
Výška skalního svahu	3 - 8 m	2	
Geomorfologická stavba	skalní stěna tvoří jediný morfologický celek od paty po horní hranu, za horní hranou svahu může mírně přecházet v zemní svah	5	
Základní popis stavu masívu	skalní masív postižen plošně výraznými poruchami, jen lokální výskyt kompaktního materiálu, části masívu jsou viditelně odděleny od mateřské části	7	
Průměrná vzdálenost ploch odlučnosti masívu	75 - 250 mm - se sekundárním výrazným systémem diskontinuit	5	
Sklon ploch odlučnosti v povaze od vodorovné roviny	skalní svah s viditelným výrazným všesměrným systémem odlučnosti	5	
Vodní aktivita	silné erozní působení vody, lokální slabé výrony z puklin, vodní aktivita vázána na srážky	3	
Expozice svahu	expozice skalního svahu s částečným až celodenním slunečním osvětlením, silné zimní období, horské prostředí	9	
Rozrušující vliv vegetace	hustě porostlé náletem a křovinami	5	
Četnost opadávání	pravidelné - po zimním období a po vydatných srážkách	7

Vzdálenost paty svahu od ohroženého prostoru	1,5 - 3 m	7	
Hodnocení stavu skalního svahu:	kriticky labilní	60	
RIZIKOVÉ HODNOCENÍ OBJEKTU			POZNÁMKY PASPORTIZACE, DOPORUČENÝ POSTUP
Reálná míra rizika:	Střední riziko	Rozměry (d x v):	206 m x 9,8 m
Riziko ohrožení lidského zdraví:	Střední riziko	GPS souřadnice:	50.348247N; 12.778094E
Riziko ohrožení majetku:	Střední riziko	Skalní zářez za žst. Nejdek, Oldřichov.	
Množství rozvolněného materiálu:	omezené - do 5 m ³		
Přípustná míra zajištění:	80% - sunutí a malý posun bloků pod zajištěním, pád bloků do bariéry, vypuštění málo pravděpodobného vývoje pádu za bariéru		
Riziko aktivace řícení vlivem mimořádných klimatických podmínek:	Střední riziko		
Charakter akumulačního prostoru:	u paty skalního svahu je omezený prostor pro akumulaci - je možný drobný opad či upravit opatřeními

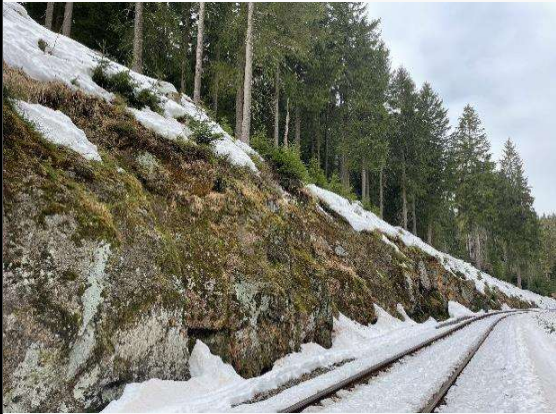
Výška skalního svahu	3 - 8 m	2		
Geomorfologická stavba	skalní stěna tvoří jediný morfologický celek od paty po horní hranu, za horní hranou svahu může mírně přecházet v zemní svah	5		
Základní popis stavu masívu	skalní svah je poměrně celistvý s maloplošným výskytem málo výrazných poruchových partií	3		
Průměrná vzdálenost ploch odlučnosti masívu	75 - 250 mm - se sekundárním výrazným systémem diskontinuit	5		
Sklon ploch odlučnosti v povaze od vodorovné roviny	skalní svah s viditelným výrazným všesměrným systémem odlučnosti	5		
Vodní aktivita	silné erozní působení vody, lokální slabé výrony z puklin, vodní aktivita vázána na srážky	3		
Expozice svahu	expozice skalního svahu s částečným až celodenním slunečním osvětlením, silné zimní období, horské prostředí	9		
Rozrušující vliv vegetace	porostlé křovinami a drobným náletem	3		
Četnost opadávání	pravidelné - po zimním období a po vydatných srážkách	7

Vzdálenost paty svahu od ohroženého prostoru	1,5 - 3 m	7		
Hodnocení stavu skalního svahu:	stav podmínečně stabilní	52		
RIZIKOVÉ HODNOCENÍ OBJEKTU			POZNÁMKY PASPORTIZACE, DOPORUČENÝ POSTUP	
Reálná míra rizika:	Střední riziko	Rozměry (d x v):	108 m x 6,7 m	
Riziko ohrožení lidského zdraví:	Střední riziko	GPS souřadnice:	50.363163N; 12.774975E	
Riziko ohrožení majetku:	Střední riziko	Skalní zářez před žst. Pernink.		
Množství rozvolněného materiálu:	omezené - do 5 m3			
Přípustná míra zajištění:	80% - sunutí a malý posun bloků pod zajištěním, pád bloků do bariéry, vypuštění málo pravděpodobného vývoje pádu za bariéru			
Riziko aktivace řícení vlivem mimořádných klimatických podmínek:	Střední riziko			
Charakter akumulačního prostoru:	u paty skalního svahu je omezený prostor pro akumulaci - je možný drobný opad či upravit opatřeními

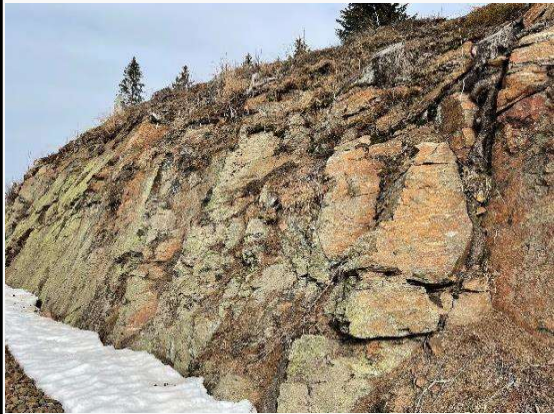
Výška skalního svahu	3 - 8 m	2		
Geomorfologická stavba	skalní stěna tvoří jediný morfologický celek od paty po horní hranu, za horní hranou svahu může mírně přecházet v zemní svah	5		
Základní popis stavu masívu	skalní masív je celistvý jen v lokálním rozsahu, maloplošné zastoupení významných poruchových partií	5		
Průměrná vzdálenost ploch odlučnosti masívu	75 - 250 mm - se sekundárním výrazným systémem diskontinuit	5		
Sklon ploch odlučnosti v povaze od vodorovné roviny	systém odlučnosti je ukloněn -15° až +15°	2		
Vodní aktivita	silné erozní působení vody, lokální slabé výrony z puklin, vodní aktivita vázána na srážky	3		
Expozice svahu	expozice skalního svahu s částečným až celodenním slunečním osvětlením, silné zimní období, horské prostředí	9		
Rozrušující vliv vegetace	vegetací porostlé v lokálním rozsahu, či část plochy skalního masívu	2		
Četnost opadávání	pravidelné - po zimním období a po vydatných srážkách	7

Vzdálenost paty svahu od ohroženého prostoru	1,5 - 3 m	7		
Hodnocení stavu skalního svahu:	stav podmínečně stabilní	52		
RIZIKOVÉ HODNOCENÍ OBJEKTU			POZNÁMKY PASPORTIZACE, DOPORUČENÝ POSTUP	
Reálná míra rizika:	Střední riziko	Rozměry (d x v):	104 m x 6,1 m	
Riziko ohrožení lidského zdraví:	Střední riziko	GPS souřadnice:	50.3901358N, 12.7575578E	
Riziko ohrožení majetku:	Střední riziko	Skalní zářez za žst. Horní Blatná.		
Množství rozvolněného materiálu:	omezené - do 5 m ³			
Přípustná míra zajištění:	částečná sanace řešící jen dílčí stabilitní problém, ale nezabezpečí celkovou stabilitu celého svahu do budoucna (sanace havarijního stavu)			
Riziko aktivace řícení vlivem mimořádných klimatických podmínek:	Střední riziko			
Charakter akumulačního prostoru:	u paty skalního svahu je omezený prostor pro akumulaci - je možný drobný opad či upravit opatřeními

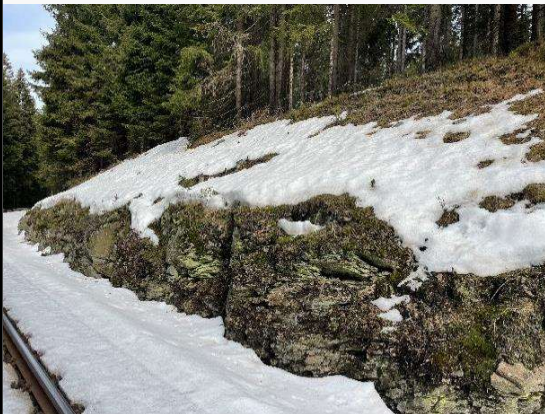
Výška skalního svahu	méně jak 3 m	1	
Geomorfologická stavba	skalní stěna tvoří jediný morfologický celek od paty po horní hranu, za horní hranou svahu může mírně přecházet v zemní svah	5	
Základní popis stavu masívu	skalní masív je celistvý jen v lokálním rozsahu, maloplošné zastoupení významných poruchových partií	5	
Průměrná vzdálenost ploch odlučnosti masívu	20 - 75 mm	7	
Sklon ploch odlučnosti v povaze od vodorovné roviny	systém odlučnosti je ukloněn -15° až +15°	2	
Vodní aktivita	silné erozní působení vody, lokální slabé výrony z puklin, vodní aktivita vázána na srážky	3	
Expozice svahu	expozice skalního svahu s částečným až celodenním slunečním osvětlením, silné zimní období, horské prostředí	9	
Rozrušující vliv vegetace	porostlé křovinami a drobným náletem	3	
Četnost opadávání	pravidelné - po zimním období a po vydatných srážkách	7	
Vzdálenost paty svahu od ohroženého prostoru	1,5 - 3 m	7	
Hodnocení stavu skalního svahu:	stav podmínečně stabilní	54

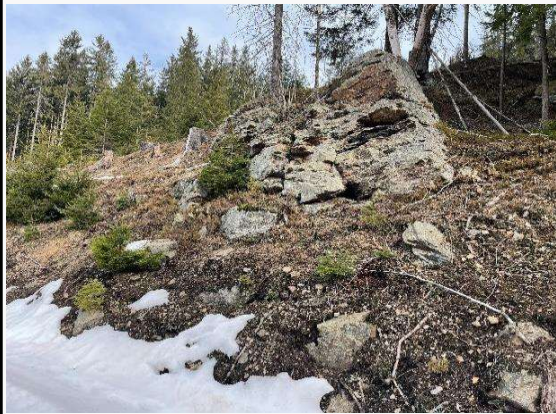
Výška skalního svahu	3 - 8 m	2		
Geomorfologická stavba	skalní stěna tvoří jediný morfologický celek od paty po horní hranu, za horní hranou svahu může mírně přecházet v zemní svah	5		
Základní popis stavu masívu	skalní masív je celistvý jen v lokálním rozsahu, maloplošné zastoupení významných poruchových partií	5		
Průměrná vzdálenost ploch odlučnosti masívu	20 - 75 mm	7		
Sklon ploch odlučnosti v povaze od vodorovné roviny	systém odlučnosti je ukloněn -15° až -75° - do svahu	3		
Vodní aktivita	silné erozní působení vody, lokální slabé výrony z puklin, vodní aktivita vázána na srážky	3		
Expozice svahu	expozice skalního svahu s částečným až celodenním slunečním osvětlením, silné zimní období, horské prostředí	9		
Rozrušující vliv vegetace	bez vegetace či s ojedinělými křovinami	1		
Četnost opadávání	pravidelné - po zimním období a po vydatných srážkách	7		
Vzdálenost paty svahu od ohroženého prostoru	3 - 7,5 m	5

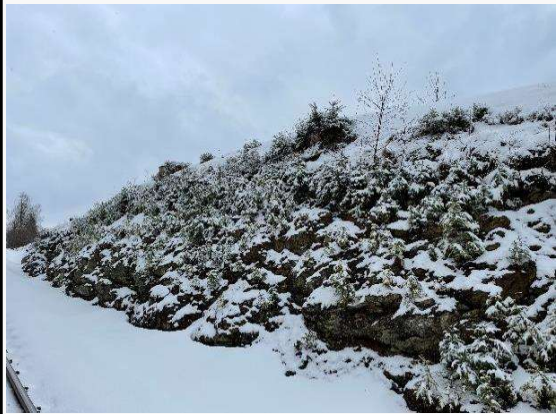
Výška skalního svahu	3 - 8 m	2	
Geomorfologická stavba	skalní stěna tvoří jediný morfologický celek od paty po horní hranu, za horní hranou svahu může mírně přecházet v zemní svah	5	
Základní popis stavu masívu	skalní masív je celistvý jen v lokálním rozsahu, maloplošné zastoupení významných poruchových partií	5	
Průměrná vzdálenost ploch odlučnosti masívu	20 - 75 mm	7	
Sklon ploch odlučnosti v povaze od vodorovné roviny	systém odlučnosti je ukloněn -15° až +15°	2	
Vodní aktivita	silné erozní působení vody, lokální slabé výrony z puklin, vodní aktivita vázána na srážky	3	
Expozice svahu	expozice skalního svahu s částečným až celodenním slunečním osvětlením, silné zimní období, horské prostředí	9	
Rozrušující vliv vegetace	porostlé křovinami a drobným náletem	3	
Četnost opadávání	pravidelné - po zimním období a po vydatných srážkách	7	
Vzdálenost paty svahu od ohroženého prostoru	1,5 - 3 m	7	
Hodnocení stavu skalního svahu:	stav podměnečně stabilní	53

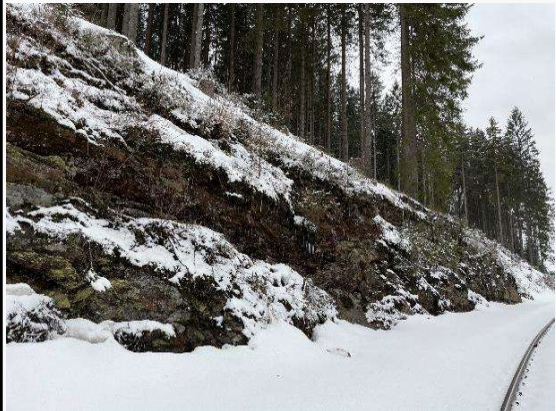
Výška skalního svahu	3 - 8 m	2		
Geomorfologická stavba	skalní stěna tvoří jediný morfologický celek od paty po horní hranu, za horní hranou svahu může mírně přecházet v zemní svah	5		
Základní popis stavu masívu	skalní masív je celistvý jen v lokálním rozsahu, maloplošné zastoupení významných poruchových partií	5		
Průměrná vzdálenost ploch odlučnosti masívu	20 - 75 mm	7		
Sklon ploch odlučnosti v povaze od vodorovné roviny	systém odlučnosti je ukloněn -15° až +15°	2		
Vodní aktivita	silné erozní působení vody, lokální slabé výrony z puklin, vodní aktivita vázána na srážky	3		
Expozice svahu	expozice skalního svahu s částečným až celodenním slunečním osvětlením, silné zimní období, horské prostředí	9		
Rozrušující vliv vegetace	vegetací porostlé v lokálním rozsahu, či část plochy skalního masívu	2		
Četnost opadávání	pravidelné - po zimním období a po vydatných srážkách	7		
Vzdálenost paty svahu od ohroženého prostoru	1,5 - 3 m	7

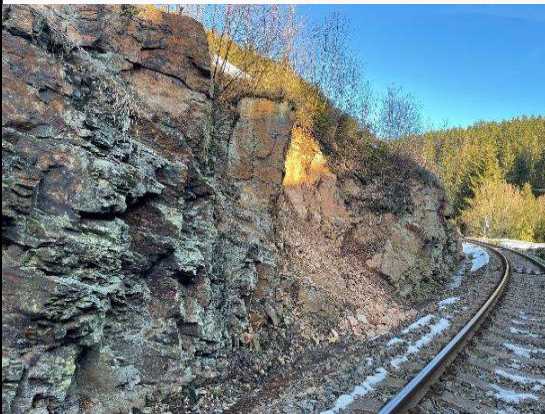
Výška skalního svahu	3 - 8 m	2		
Geomorfologická stavba	skalní stěna tvoří jediný morfologický celek od paty po horní hranu, za horní hranou svahu může mírně přecházet v zemní svah	5		
Základní popis stavu masívu	skalní masív postižen plošně výraznými poruchami, jen lokální výskyt kompaktního materiálu, části masívu jsou viditelně odděleny od mateřské části	7		
Průměrná vzdálenost ploch odlučnosti masívu	méně jak 20 mm	9		
Sklon ploch odlučnosti v povaze od vodorovné roviny	systém odlučnosti je ukloněn +15° až +75° - ze svahu	9		
Vodní aktivita	silné erozní působení vody, lokální slabé výrony z puklin, vodní aktivita vázána na srážky	3		
Expozice svahu	expozice skalního svahu s částečným až celodenním slunečním osvětlením, silné zimní období, horské prostředí	9		
Rozrušující vliv vegetace	porostlé křovinami a drobným náletem	3		
Četnost opadávání	časté - neustálý opad	9		
Vzdálenost paty svahu od ohroženého prostoru	1,5 - 3 m	7

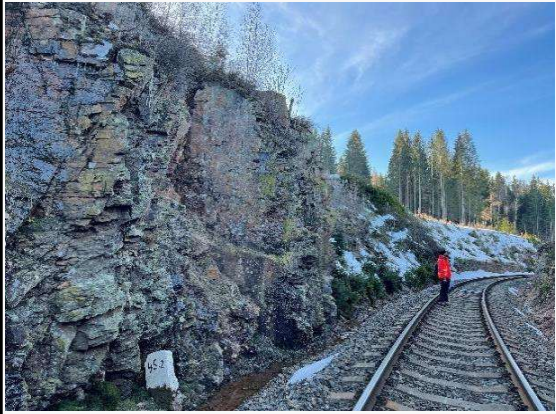
Výška skalního svahu	3 - 8 m	2	
Geomorfologická stavba	skalní stěna tvoří jediný morfologický celek od paty po horní hranu, za horní hranou svahu může mírně přecházet v zemní svah	5	
Základní popis stavu masívu	skalní masív postižen plošně výraznými poruchami, jen lokální výskyt kompaktního materiálu, části masívu jsou viditelně odděleny od mateřské části	7	
Průměrná vzdálenost ploch odlučnosti masívu	20 - 75 mm	7	
Sklon ploch odlučnosti v povaze od vodorovné roviny	systém odlučnosti je ukloněn -15° až +15°	2	
Vodní aktivita	silné erozní působení vody, lokální slabé výrony z puklin, vodní aktivita vázána na srážky	3	
Expozice svahu	expozice skalního svahu s částečným až celodenním slunečním osvětlením, silné zimní období, horské prostředí	9	
Rozrušující vliv vegetace	porostlé křovinami a drobným náletem	3	
Četnost opadávání	pravidelné - po zimním období a po vydatných srážkách	7	
Vzdálenost paty svahu od ohroženého prostoru	1,5 - 3 m	7

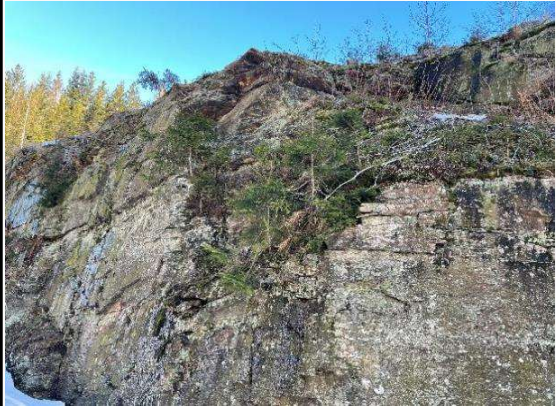
Výška skalního svahu	8 - 15 m	3	
Geomorfologická stavba	skalní stěna tvoří jediný morfologický celek od paty po horní hranu, za horní hranou svahu může mírně přecházet v zemní svah	5	
Základní popis stavu masívu	skalní masív je celistvý jen v lokálním rozsahu, maloplošné zastoupení významných poruchových partií	5	
Průměrná vzdálenost ploch odlučnosti masívu	75 - 250 mm - se sekundárním výrazným systémem diskontinuit	5	
Sklon ploch odlučnosti v povaze od vodorovné roviny	systém odlučnosti je ukloněn -15° až +15°	2	
Vodní aktivita	silné erozní působení vody, lokální slabé výrony z puklin, vodní aktivita vázána na srážky	3	
Expozice svahu	expozice skalního svahu s částečným až celodenním slunečním osvětlením, silné zimní období, horské prostředí	9	
Rozrušující vliv vegetace	vegetací porostlé v lokálním rozsahu, či část plochy skalního masívu	2	
Četnost opadávání	pravidelné - po zimním období a po vydatných srážkách	7

Vzdálenost paty svahu od ohroženého prostoru	1,5 - 3 m	7	
Hodnocení stavu skalního svahu:	stav podmínečně stabilní	53	
RIZIKOVÉ HODNOCENÍ OBJEKTU			POZNÁMKY PASPORTIZACE, DOPORUČENÝ POSTUP
Reálná míra rizika:	Střední riziko	Rozměry (d x v):	66 m x 10 m
Riziko ohrožení lidského zdraví:	Střední riziko	GPS souřadnice:	50.428763N; 12.742995E
Riziko ohrožení majetku:	Střední riziko	Skalní zářez mezi žst. Potůčky, zastávka a Potůčky.	
Množství rozvolněného materiálu:	značné - od 5 - 20 m ³		
Přípustná míra zajištění:	80% - sunutí a malý posun bloků pod zajištěním, pád bloků do bariéry, vypuštění málo pravděpodobného vývoje pádu za bariéru		
Riziko aktivace řícení vlivem mimořádných klimatických podmínek:	Střední riziko		
Charakter akumulačního prostoru:	u paty skalního svahu je omezený prostor pro akumulaci - je možný drobný opad či upravit opatřeními
