E.2.1.6.1 Stavebně technické posouzení z hlediska vlhkosti
a návrh koncepce řešení sanace vlhkého zdiva

TŘEŠŤ ON OPRAVA

STAVEBNÍ OBJEKT SO-01.01.01 - OPRAVA ON

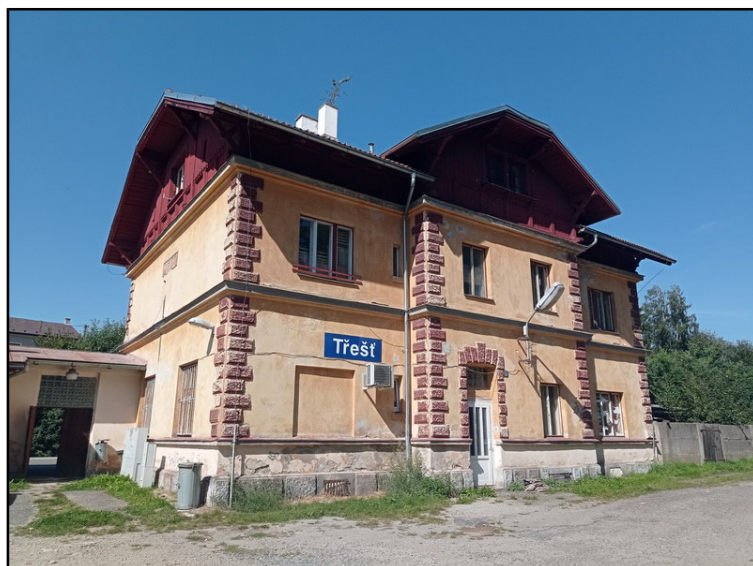
Stávající objekt výpravní budovy v Třešti je třípodlažní budova s částečným podsklepením zastřešená sedlovou konstrukcí s polovalbami, foto č. 0 na titulním listě. Vystavěna byla dle informací v roce 1898, staří objektu tedy cca 120 let. Podél jižní fasády navazuje na hlavní budovu průchod na nástupiště ke kolejišti a dále samostatně stojící nepodsklepený objekt skladů, foto č. 1. Podél severní fasády pak byl dle původní PD shodný nepodsklepený objekt, který byl pravděpodobně rozšířen v novodobější přístavbu veřejných WC a skladů. Tento objekt bude odstraněn, foto č. 2.

Kolem objektu a ulice Nádražní je značně degradovaný a nepravidelný povrch, tvořený jako šterkový podklad pojený asfaltem, kterým na mnoha místech u fasády pak prorůstá travnatý terén, foto č. 0., částečně je vizuálně patrný betonový okapový chodníček. Nástupiště tvoří částečně zastřešená zpevněná plocha z betonové dlažby s osazeným liniovým odvodňovacím žlabem směrem ke kolejišti se shodně betonovou dlažbou, foto č. 3. Odvodnění provedeno z důvodu velmi mírně stoupající zpevněné plochy směrem ke kolejišti.

Vnější omítky jsou degradované vlhkostí a solemi především nad úrovní kamenného soklu do výšky cca po parapet oken, foto č. 0, 7. V interiéru jsou omítky vizuálně v pořádku, avšak po poklepu je patrné, že jsou odseparované. Na schodišti a v čekárně jsou původní linkrustové nátěry, foto č. 10, 11. Velmi degradované jsou omítky vnitřní i vnější přídruženého objektu skladů, a to do výšky cca 2m nad úrovní terénu, foto č. 12 - 14.

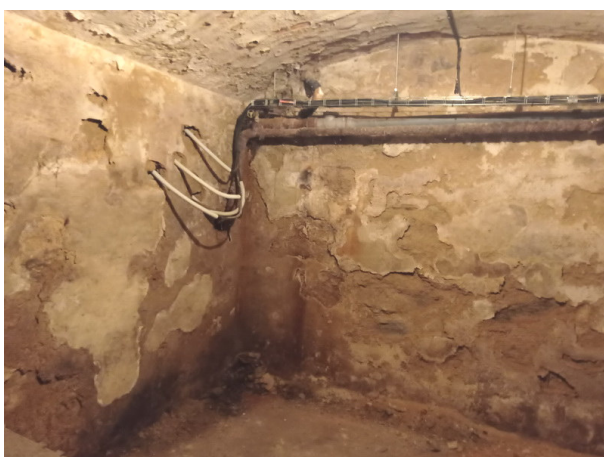
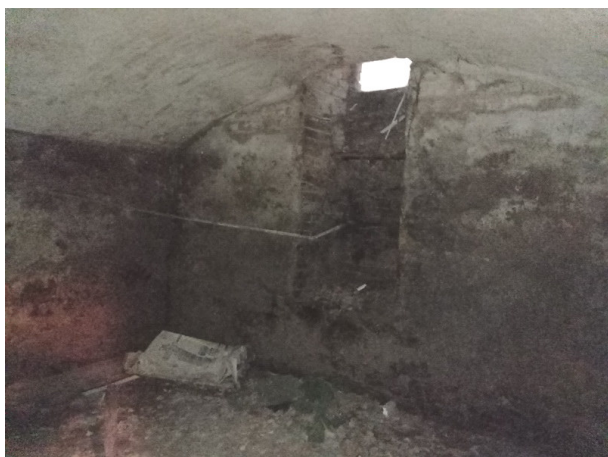
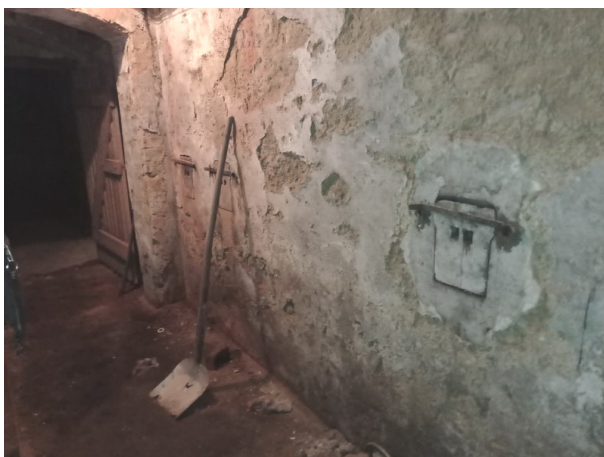
Obvodové stěny 1.PP jsou na základě vizuální prohlídky ze smíšeného zdiva (CPP + kámen), kde převládají kamenné prvky, foto č. 4 - 6. Stěny nad terénem jsou již vyzděné z plných cihel. Soklové partie fasády tvoří zároveň na vnějším líci obkladový kámen tl. cca 15 - 20 cm, který je ukončen cca 20 cm nad úrovní čisté podlahy v interiéru 1.NP, zdivo lze tedy považovat za sendvičové, foto č. 0, 7 - 9. Směrem do ulice Nádražní je sokl jiného tvaru, ve formě kamenných desek u podsklepené části. Zdivo pod úrovní terénu je tedy rozšířeno o tento představený kamenný sokl.

- Provedení mělkých odkopů kolem obvodových konstrukcí podsklepené části objektu ve styku s přilehlým pórovitým prostředím a provedení svislé hydroizolace pod úroveň terénu a s ochranou vrstvou pro zamezení vniku vlhkosti do nadzemní části objektu.
- Provedení nových nášlapných vrstev podlah 1.NP s pojistnou silikátovou hydroizolací na stávající pevný podklad pod nášlapnou vrstvou. Tato hlavní hydroizolační vrstva bude napojena tzv. detailem napojení na dodatečnou izolaci svislých konstrukcí (chemická injektáž) pomocí koutové bandáže (pogumovaná páska pro pružné těsnění a izolování proti vlhkosti).

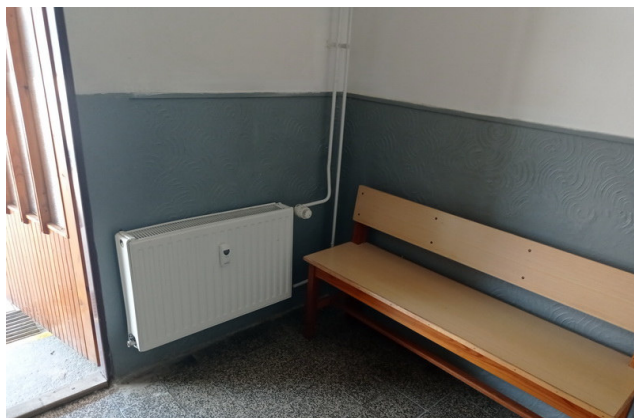
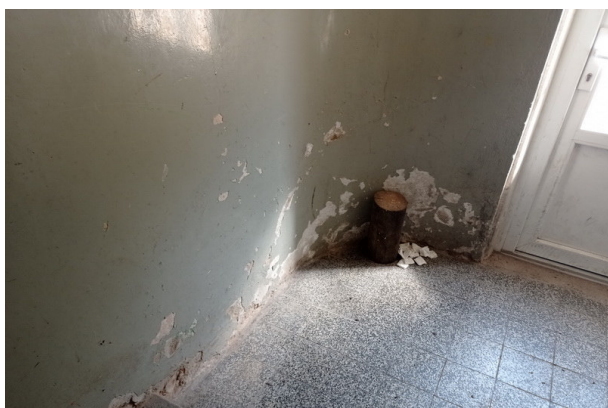
- Nevhodné stavební úpravy (postupy) z hlediska vlhkosti:
 - Omítky na schodišti a v čekárně byly opatřeny difúzně nepropustným linkrustovými nátěry, ač to byly dřívější postupy vůči otěru v komunikačních prostorech.
