STAVEBNĚ TECHNICKÝ PRŮZKUM

OBJEKT : Třešť ON

Č. ZAK. : 2021/06/07

ČERVEN/ČERVENEC 2021

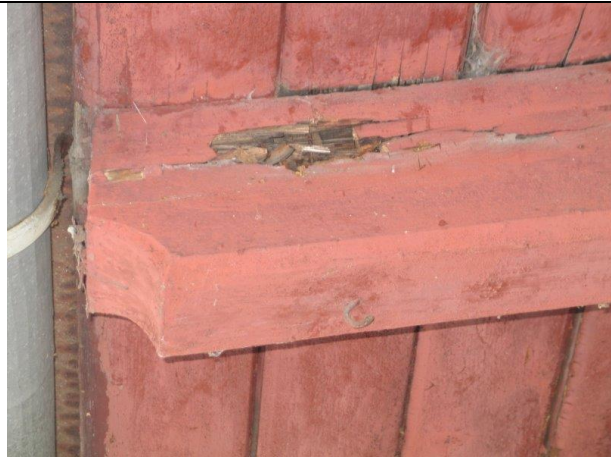
krokev č. 16

Z konstrukce byl odebrán vzorek dřeva **V1** (zhlaví krokve č. 16) pro laboratorní šetření.

V1: Dřevo je destruované celulosovorní dřevokaznou houbou, substrát je částečně narušený následnou činností dřevokazného hmyzu z čeledi červotočovitých (Anobiidae). Na substrátu není přítomné povrchové mycelium ani jeho útvary, které by umožnily přímou mikroskopickou identifikaci dřevokazné houby. Makroskopický vzhled narušeného dřeva nasvědčuje na celulosovorního zástupce z čeledi chorošovitých (Polyporaceae).

Průzkumem bylo zjištěno pouze jedno závažné hnilobné poškození krokve v jejím přesahu za vaznici. Krokev je potřeba nastavit ve zdravé části na přeplátování.

Závažně poškozenou krokev v jedné pozici bude nutné ve spodní části nastavit na zdravé dřevo. Méně závažně lokálně poškozené krokve se očistí a fungicidně ošetří.

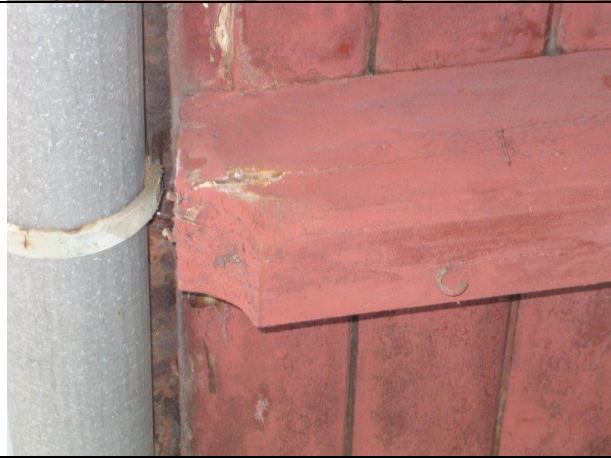
rizikové trhliny

U některých prvků jsou výsušné trhliny již bez ochrany nátěrem a u některých krokví (okapové části) je patrné již povrchové rozvláknění, kde může snadno dojít k napadení dřevokaznou houbou.

Některé prvky jsou povrchově korodované v místech s vlhkostními dotacemi, hlavně v úsecích s výsušnými trhlinami, kde je narušený krycí nátěr - i zde doporučujeme po očištění dřevo fungicidně konzervovat.

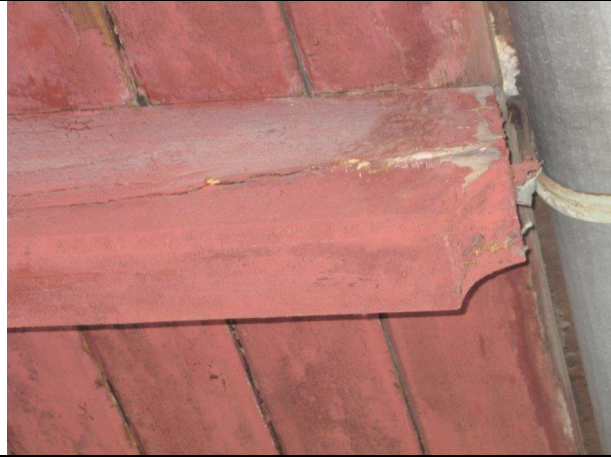
rizikové trhliny

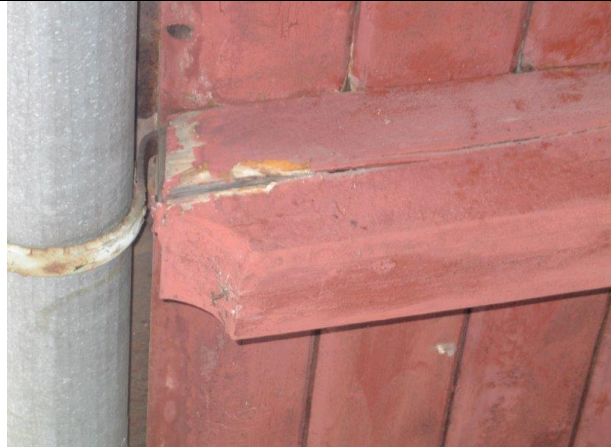
rizikové trhliny

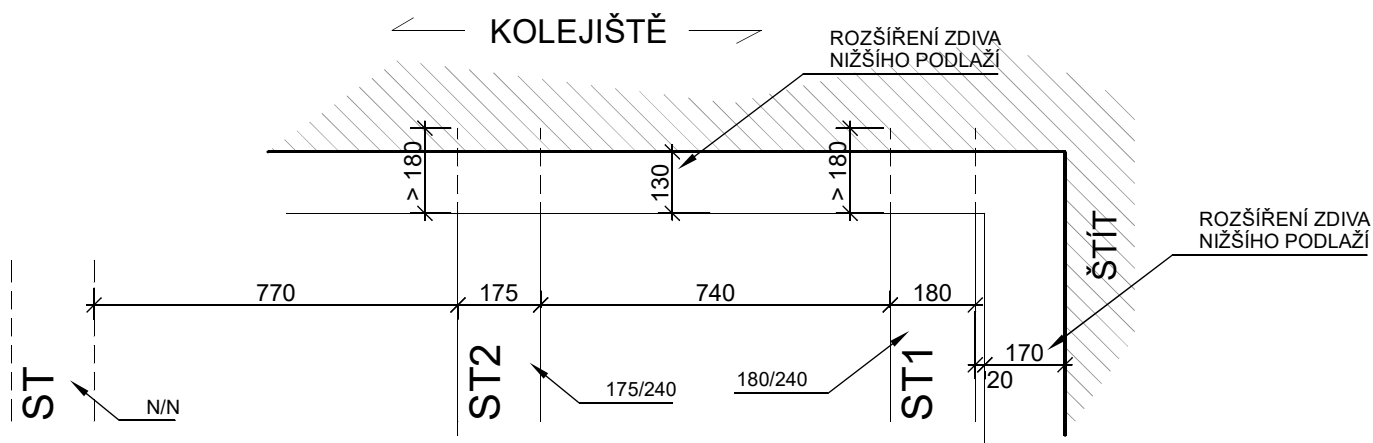
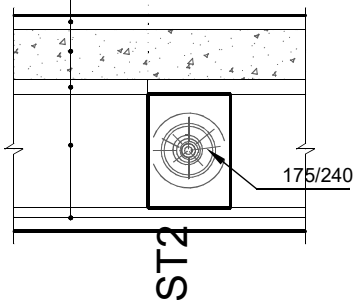
SONDA 2NP-S01

sonda S č. (lokalizace v kci)	ST v sondě	zhlaví	hranice uložení - vnitřní líc zdiva	volná délka (přístupná část)	Pozn.
2NP-S01	ST1	čelo N/ B	B	B	ST hluboko uložený
	ST2	čelo N- poškoz. HH z HP- min. C/ C/ k líci BC	B	B	staré poškození, končí těsně za vnitř. lícem zdi

V sondě S01 končí hloubkové poškození ještě za lícem zdi, po očištění (a fungicidní konzervaci řezných ploch) se zhodnotí oslabený profil, pravděpodobně zde nebude nutné provádět zajištění trámu. V sondách S02 a S03 jsou prvky ST1 poškozené významněji až k vnitř. líci zdi (zvl. v sondě S03) a bude zřejmě potřeba prvky po přitesání zhlaví v uložení zajistit např. kotvením vhodných příložek.

Poškozená zhlaví je potřeba očistit přitesáním destruované dřevní vrstvy, nebo šikmým řezem k čelu odstranit poškozenou přední část zhlaví. Hnilobné poškození představuje jednak potenciální biotické riziko možného rozšíření dřevokazné houby do další části konstrukce, ale také problém statický, především u těch stropnic, u kterých je oslaben profil až k vnitřnímu líci zdiva.

Doporučujeme rozšířit rozkrytí stropních konstrukcí a ověřit stav stropnic ve větším rozsahu. Poškozené části zhlaví je potřeba odstranit, řezné plochy účinně fungicidně ošetřit a závažně oslabené prvky v uložení zajistit např. vhodnými příložkami.

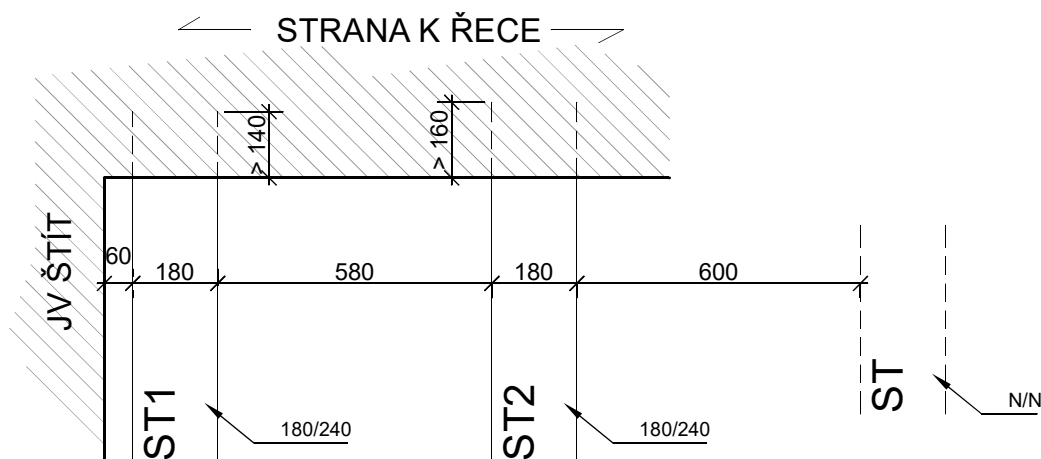
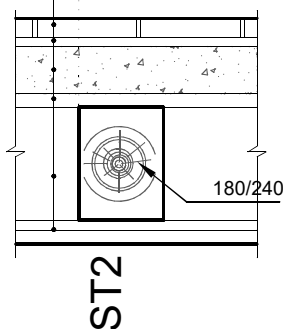
SONDA 3NP-S02

sonda S č. (lokalizace v kci)	ST v sondě	zhlaví	hranice uložení - vnitřní líc zdiva	volná délka (přístupná část)	Pozn.
3NP-S02	ST1	čelo N- poškoz. HH z HP- C!/ C/ k líci BC	BC, HH z HP	cca 0,05 m BC/ B	poškoz. z HP do tl. 5 cm, uvnitř profilu bez zasažení
	ST2	čelo N/ B	B	B	
3NP-S03	ST1	čelo N- poškoz. HH z HP a uvnitř prof./ k líci C, HH z HP, zóny poškoz. uvnitř prof.	BC, HH z HP	cca 0,1 m BC/ B	
	ST2	čelo N- riziko poškoz. HH/ cca 5 cm za lícem B	B	B
