TECHNICKÁ ZPRÁVA

STAVEBNĚ TECHNICKÝ PRŮZKUM

- a) Název stavby: **Havlíčkův Brod ST MES - oprava**
- b) Místo akce: **Havlíčkův Brod**
k.ú.: **Havlíčkův Brod [637823]**
par. č.:
Objekt SO-01.01.01: **st. 7419**
Objekt SO-01.01.02: **st. 7372**
- c) Předmět dokumentace: Trvalá stavba, změna dokončené stavby
Účel užívání stavby:
Objekt SO-01.01.01 dílny, sklady, kanceláře
Objekt SO-01.01.02 Sklad PHM, garáže, dílny

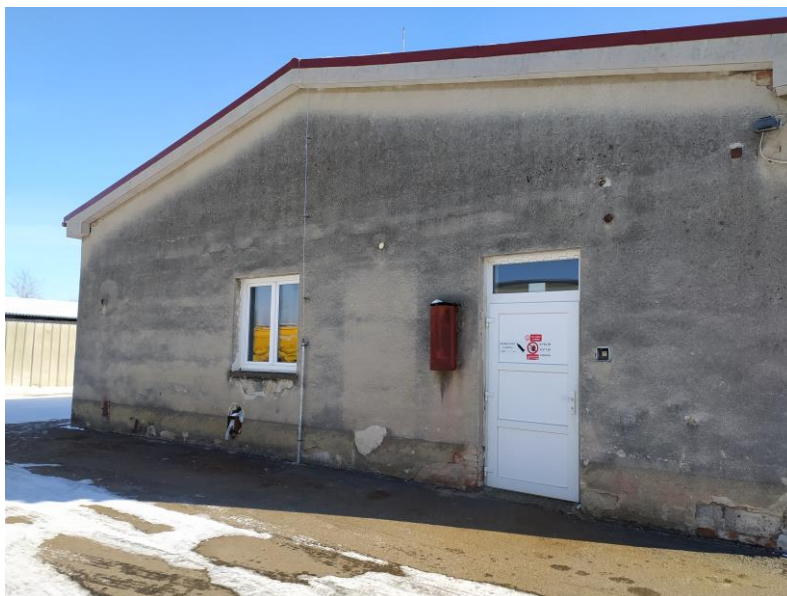
Stávající vnější omítka je ve špatném stavu, omítka je lokálně opadaná až na zdivo, zejména v části nad terénem. Bude provedena lokální oprava omítek a v rámci snížení energetické náročnosti bude provedeno zateplení obvodových stěn – kontaktní zateplovací systém ETISC. Vnitřní omítka je poškozena pouze mechanicky a opotřebena užíváním a stářím objektu.

Pohled na objekt – severozápadní fasáda

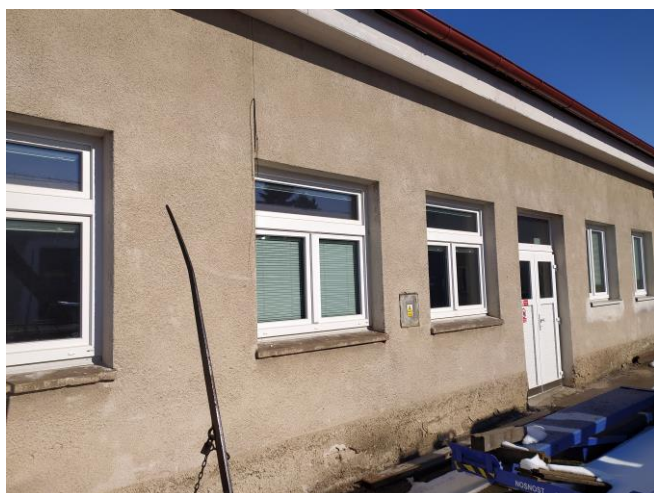
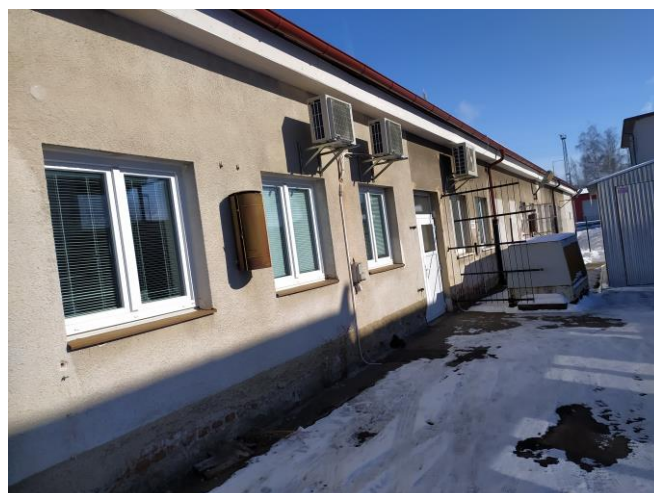
Pohledy na objekt – jihozápadní fasáda

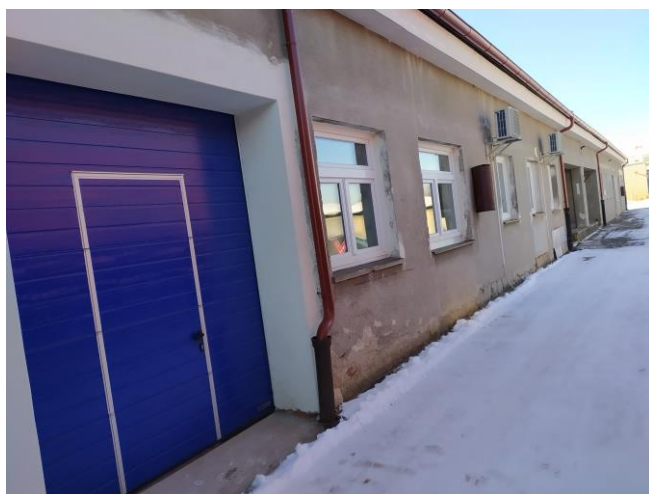
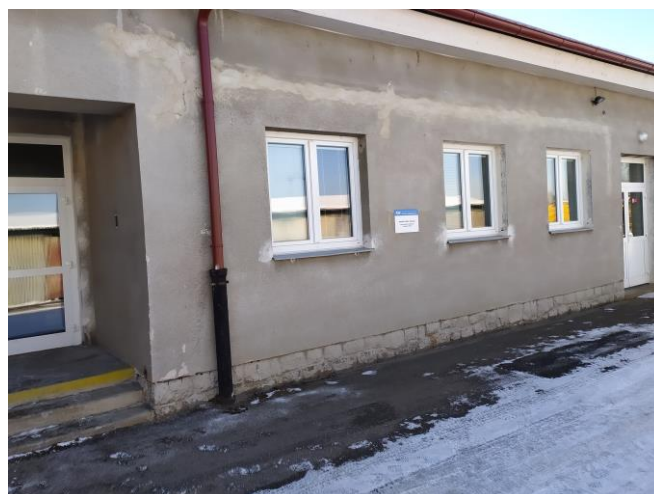
Pohledy na objekt – severovýchodní fasáda

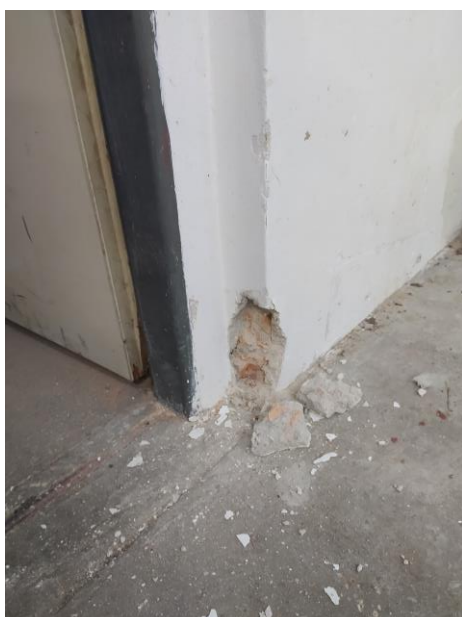
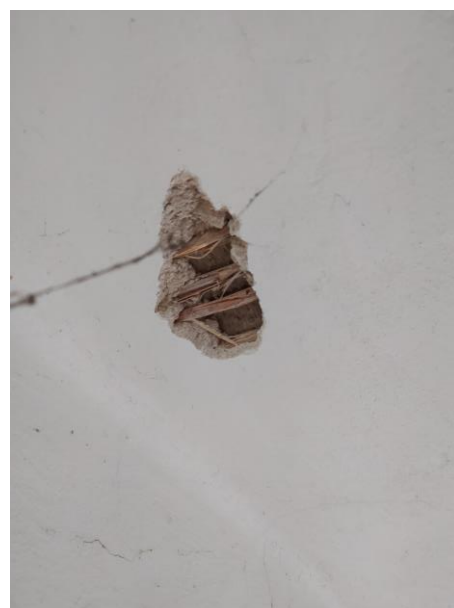
Sonda jako taková provedena nebyla, ale stavební materiál je patrný po fyzické obhlídce a kontrole venkovní části omítky. Venkovní omítka je místy opadaná přímo až na stavební materiál. Na základě průzkumu zjištěno, že se jedná o smíšené zdivo, kde je použito pálených cihel, plynosilikátových a škvárobetonových tvárnic. Malá sonda byla provedena v prostoru garáže, kde byla otlučena vnitřní omítka.

Sonda provedena v dílně (místnost č. 1.01). Skladba podhledu: (odspoda) Vápenná omítka na rákosu tl. cca 25 mm, prkenné podbití tl. 25 mm.

Sonda stropní kce nad 1. NP a vnitřního zdiva

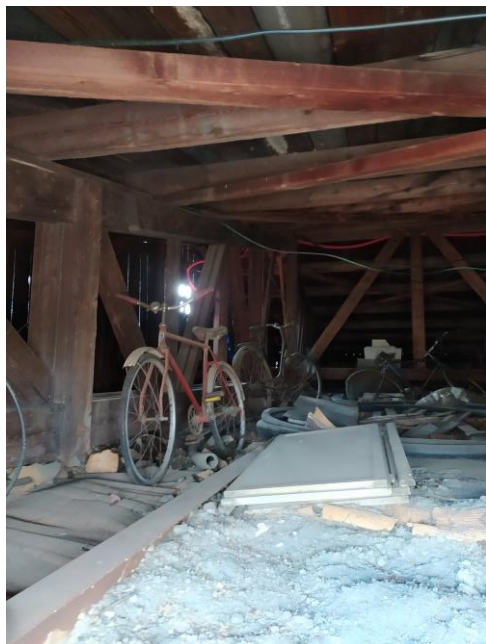
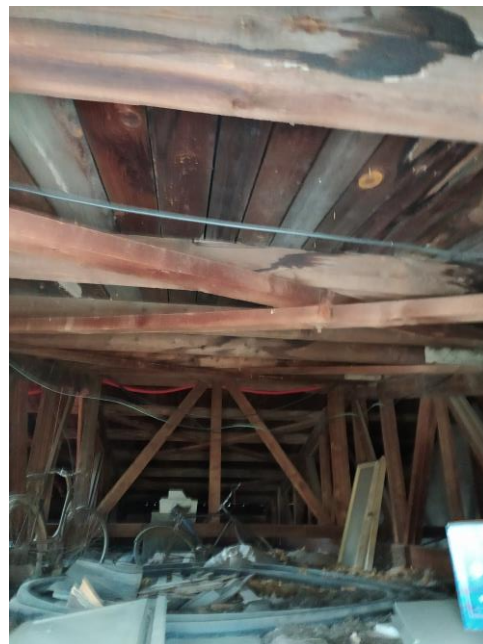
Stávající střešní plechová krytina je zánovní – oprava proběhla cca před 2-3 roky. Dřevěné vazníky v současné době nevykazují významné hloubkové poškození (pouze pozůstatky starých map při zatékání do objektu před opravou střešní krytiny), nebyl však proveden průzkum celé střešní konstrukce. V některých místnostech je na stávajícím podhledu viditelná mapa po zatékání vody. To je ale dle informace od uživatele objektu pozůstatek po zatékání do střešní konstrukce z doby, kdy byla na objektu původní střešní krytina. Po opravě a instalaci nového střešního pláště se mapy po deštích neobjevují. *Je však doporučeno, aby při rekonstrukci byly provedeny ve vytipovaných místech sondy a byla provedena prohlídka stávající střešní nosné konstrukce – podezřelý stav konstrukce konzultovat s projektantem. Byla by předepsána oprava: případné napadení hnilobami bude otesáno a celá konstrukce vazníků bude konzervována – natřena. Bude použit nátěr/přípravek na bázi bóru a s obsahem kvartérních solí. V případě významného poškození dřevěného prvku bude prvek zesílen pomocí dřevěných příložek (prkno tl. 20 mm).*

Skladba střešní konstrukce je stanovena dle fyzické prohlídky (nad místností č. 1.01). Jedná se o jediný možný přístup do podstřešního prostoru. Jiná sonda provedena nebyla – objekt je v provozu a nelze dělat další sondu – do objektu by zatékalo. Z prohlídky v podstřešním prostoru je patrná skladba: příhradový vazník, krokve po „vlašsku“, prkenný záklop (bednění) tl. 25 mm, plechová krytina – vlnitá šablona.

Střešní konstrukce – příhradové vazníky

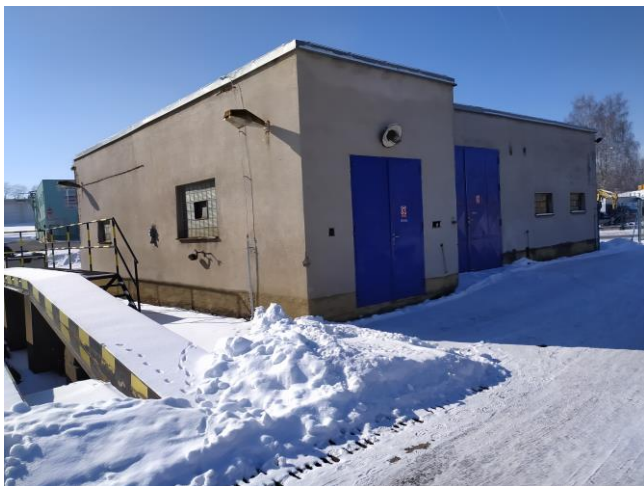
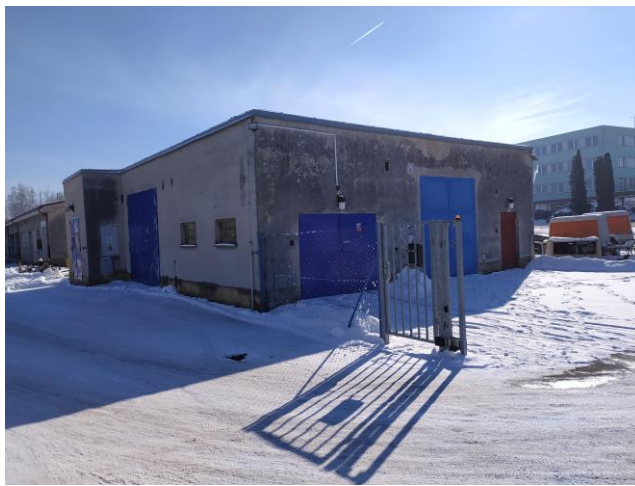
Stávající vnější omítky je ve špatném stavu, omítky je lokálně opadaná až na zdivo, zejména v části atiky a u střešních žlabů. Z vizuální obhlídky a kontroly je zřejmé, že střešní krytina je ve špatném stavu a do omítky zatéká. Omítky je opadaná až na zdivo. Bude provedena lokální oprava stávajících vnějších omítek a provedena nová tenkovrstvá. Vnitřní omítky je poškozena pouze mechanicky a opotřebena užíváním a stářím objektu. Bude provedena oprava i vnitřních omítek.

Pohled na objekt – východní + severní

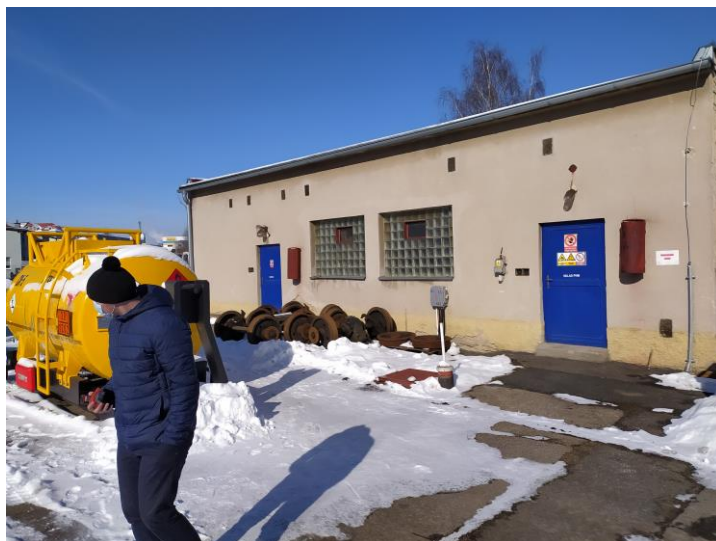
Pohled na objekt – jihozápadní

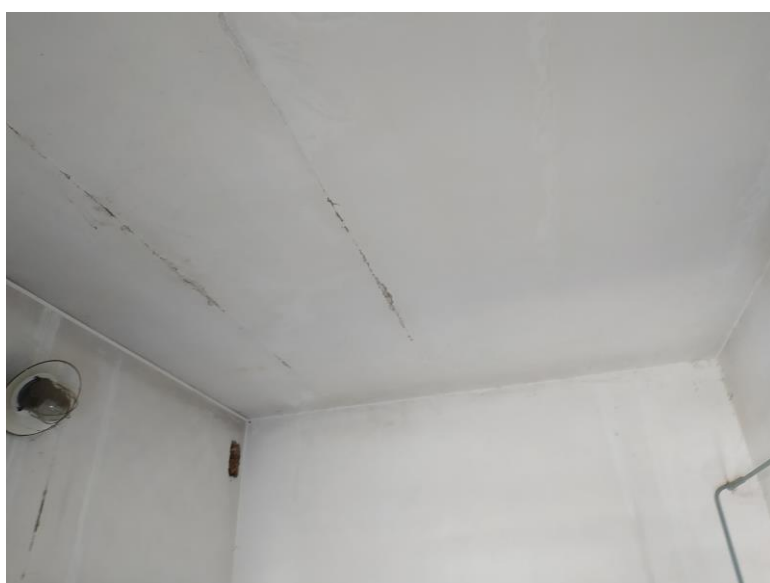
Vzhledem k tomu, že je objekt jednopodlažní a využíván, sonda prováděna nebyla. Do objektu by zatékalo a objekt by degradoval. Skladba byla stanovena dle vizuální kontroly, kde je patrné, že se jedná o betonové panely. Na panelech není omítka, tudíž jsou viditelné spáry mezi panely. Další skladba nad panelem je odhadnuta, respektive převzata ze zkušeností s jinými totožnými stavbami stejného typu budovány ve stejných letech. Spádová vrstva je tvořena škvárobetonem a cementovým potěrem, střešní plášť je tvořen asfaltovými pásy.

Stropní (střešní) panel a viditelné spoje panelů

Stávající plochou střešní konstrukci tvoří stropní betonové panely. Spádovou vrstvu tvoří škvárobeton a cementový potěr. Střešní krytinu tvoří asfaltové modifikované pásy. Z interiérové části jsou pouze vyspárovány spoje panelů a spodní část je vymalována. Panely jsou uloženy na obvodovém věnci. Vzhledem k zadání projektu bude střední část panelů, nad garáží 002 vybourána. Bude provedena nadezdívka, na kterou budou uloženy nové panely. Tím dojde ke zvýšení světelné výšky v garáži.

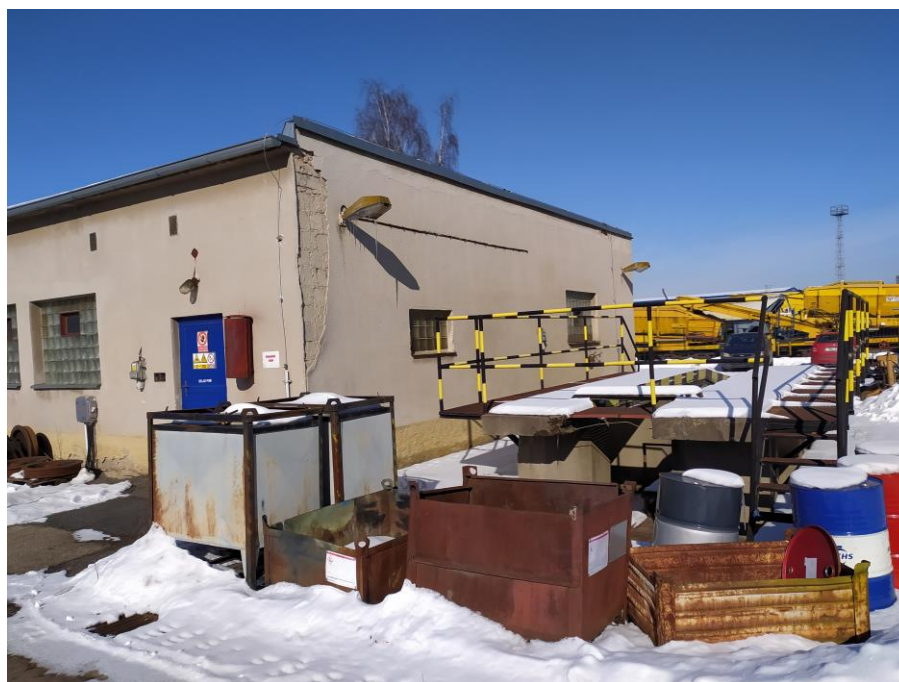
Sonda jako taková provedena nebyla, ale stavební materiál je patrný po fyzické obhlídce a kontrole venkovní části omítky. Venkovní omítka je místy popraskaná a na jednom místě opadaná přímo až na stavební materiál. Na základě průzkumu zjištěno, že se jedná o smíšené zdivo, kde je použito pálených cihel, plynosilikátových a škvárobetonových tvárnic.

Opadaná omítka – druh zdiva
