**Expertní zpráva č.
2200 J 211-7**

**Provedení stavebně technického průzkumu konstrukcí
dražní budovy ČD Brandýs nad Labem ON**

Zpráva uvádí výsledky stavebně technického průzkumu konstrukcí drážní budovy ČD Brandýs nad Labem ON.

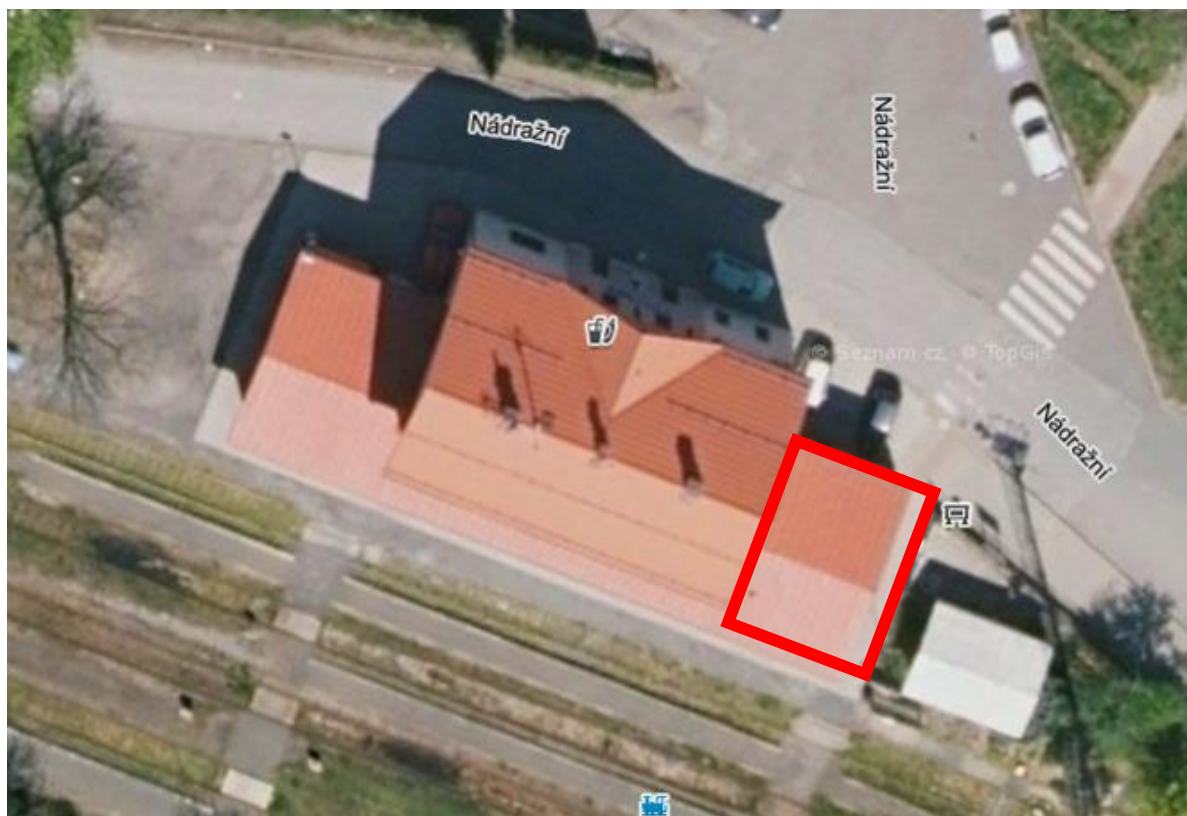
Obr.1. – Lokalizace sledované stropní konstrukce – ČD Brandýs nad Labem ON

Na základě předem stanoveného rozsahu byla provedena sonda do stoních konstrukce 1.NP viz Obr.1. Veškeré zjištěné skutečnosti jsou uvedeny v Příloze 3. Fotodokumentace charakteru provedené sondy a sledovaných konstrukcí je v následujících odstavcích.

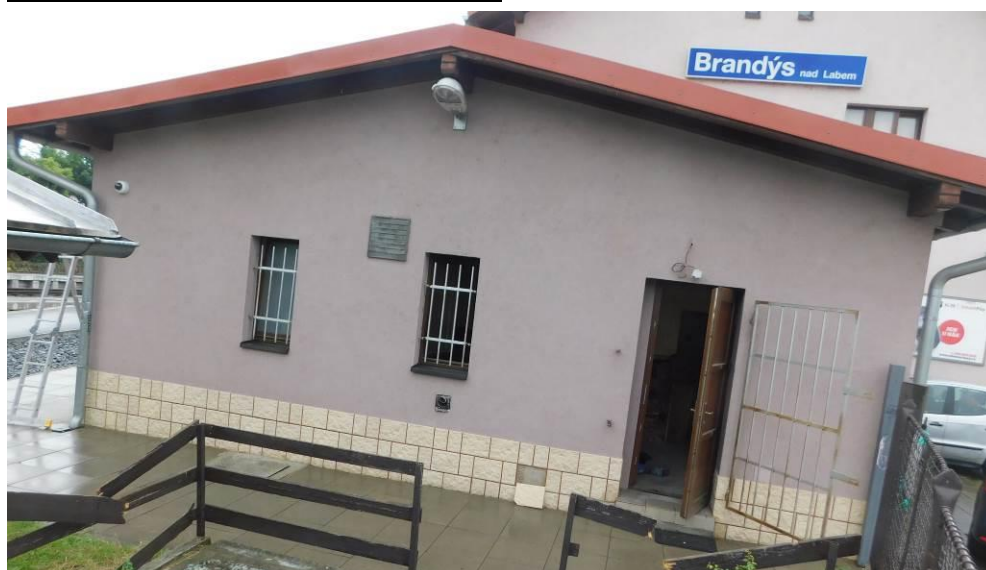
- U konstrukce krovu přístavby (byla provedena pouze sonda do stropní konstrukce viz Foto 2.1-5) nebyla zjištěna viditelná koroze dřeva – týká se pouze viditelných prvků krovu z provedené sondy viz provedená fotodokumentace.

Konstrukce krovu přístavby, v místě provedené sondy do stropní konstrukce) splňuje kritéria pro třídu pevnosti C24 (viz Foto 2.1-5).

Foto 2.1 – Sledovaná stropní konstrukce, krov

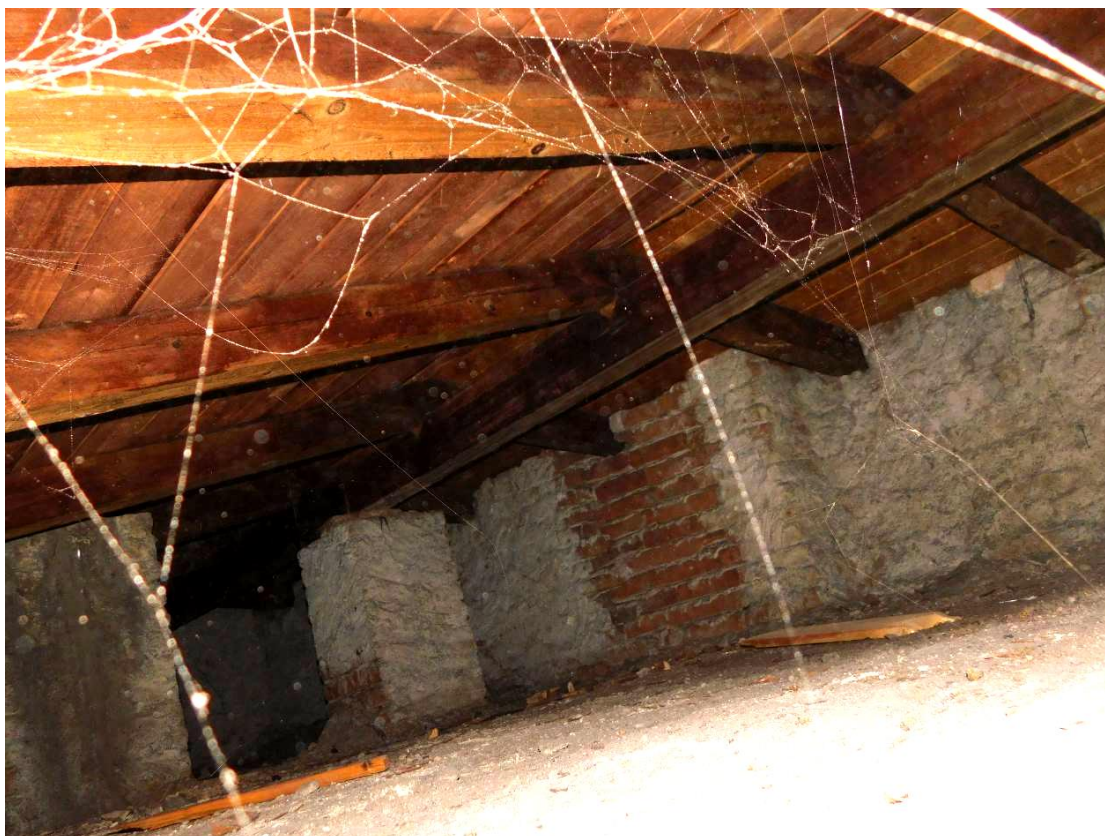
Foto 2.2 – Sledovaná stropní konstrukce, krov – pohled do dutiny, patrný pilířek, který podpírá vrcholovou vaznici viz schématický půdorys v Příloze 3

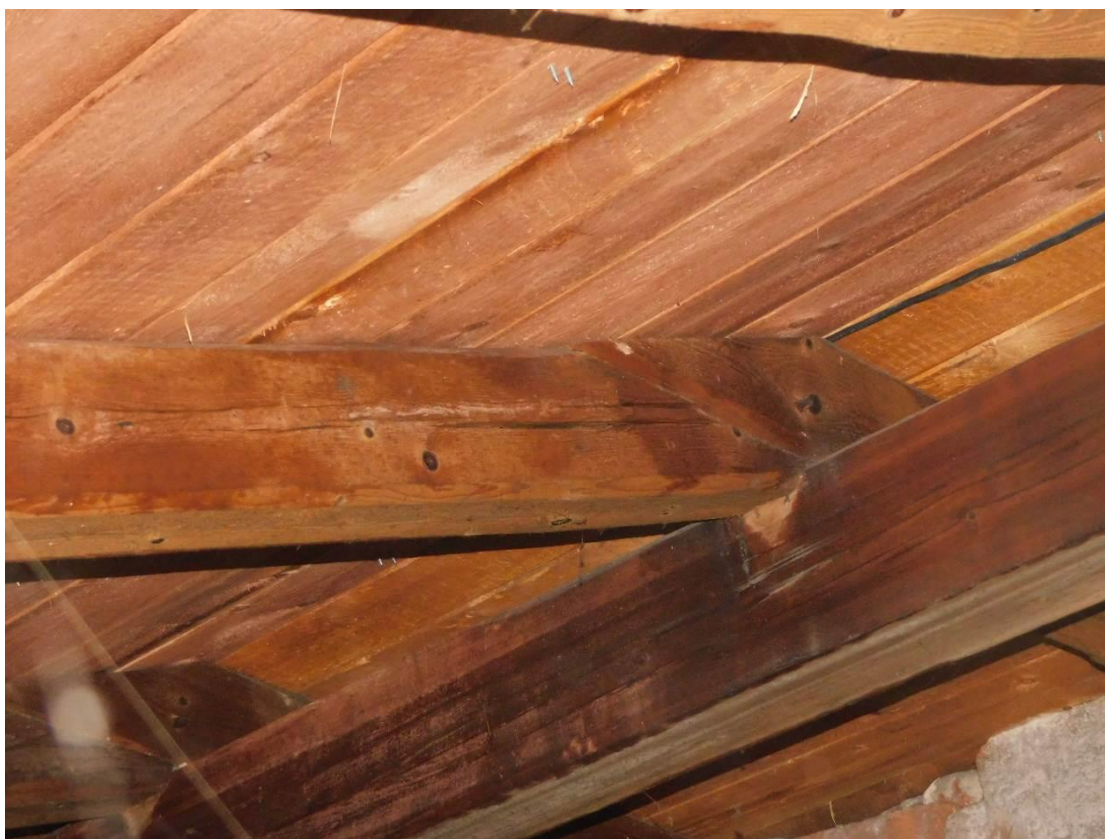
Foto 2.3 – Sledovaná stropní konstrukce, krov – pohled do dutiny, vrcholová vaznice, krokve

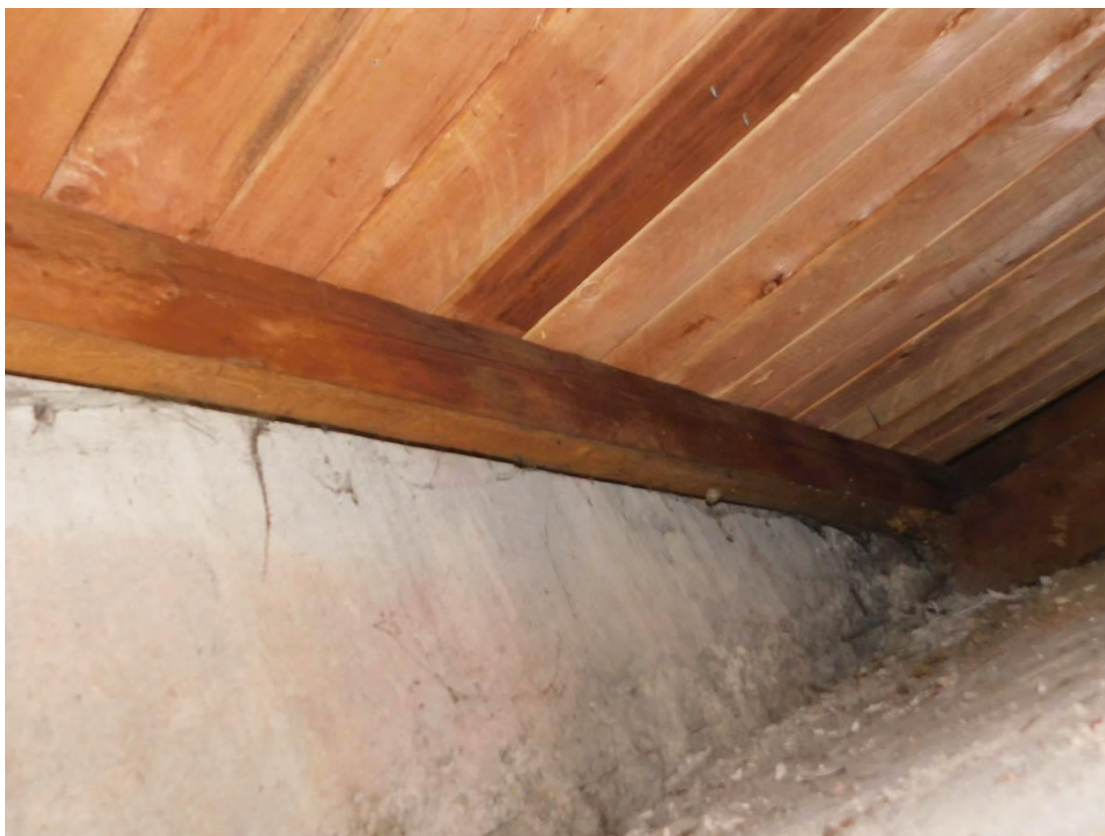
Foto 2.4 – Sledovaná stropní konstrukce, krov – krokve

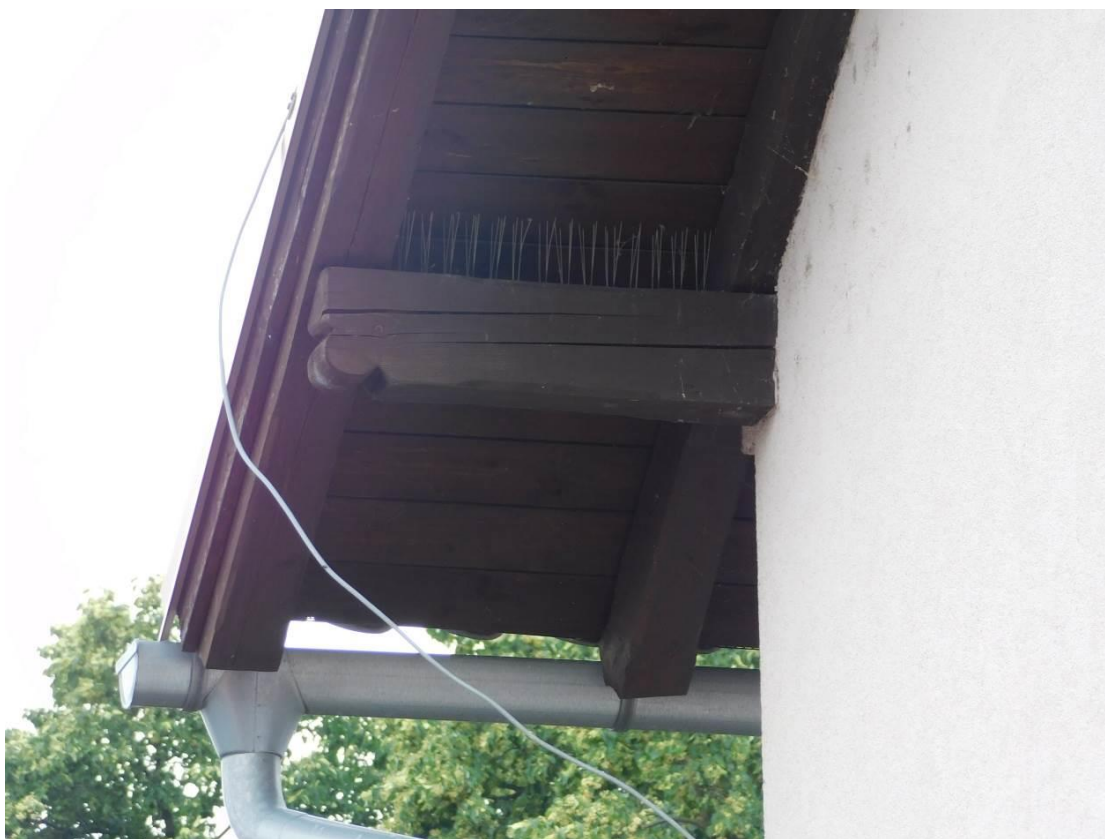
Foto 2.5 – Sledovaná stropní konstrukce, krov – krajní vaznice

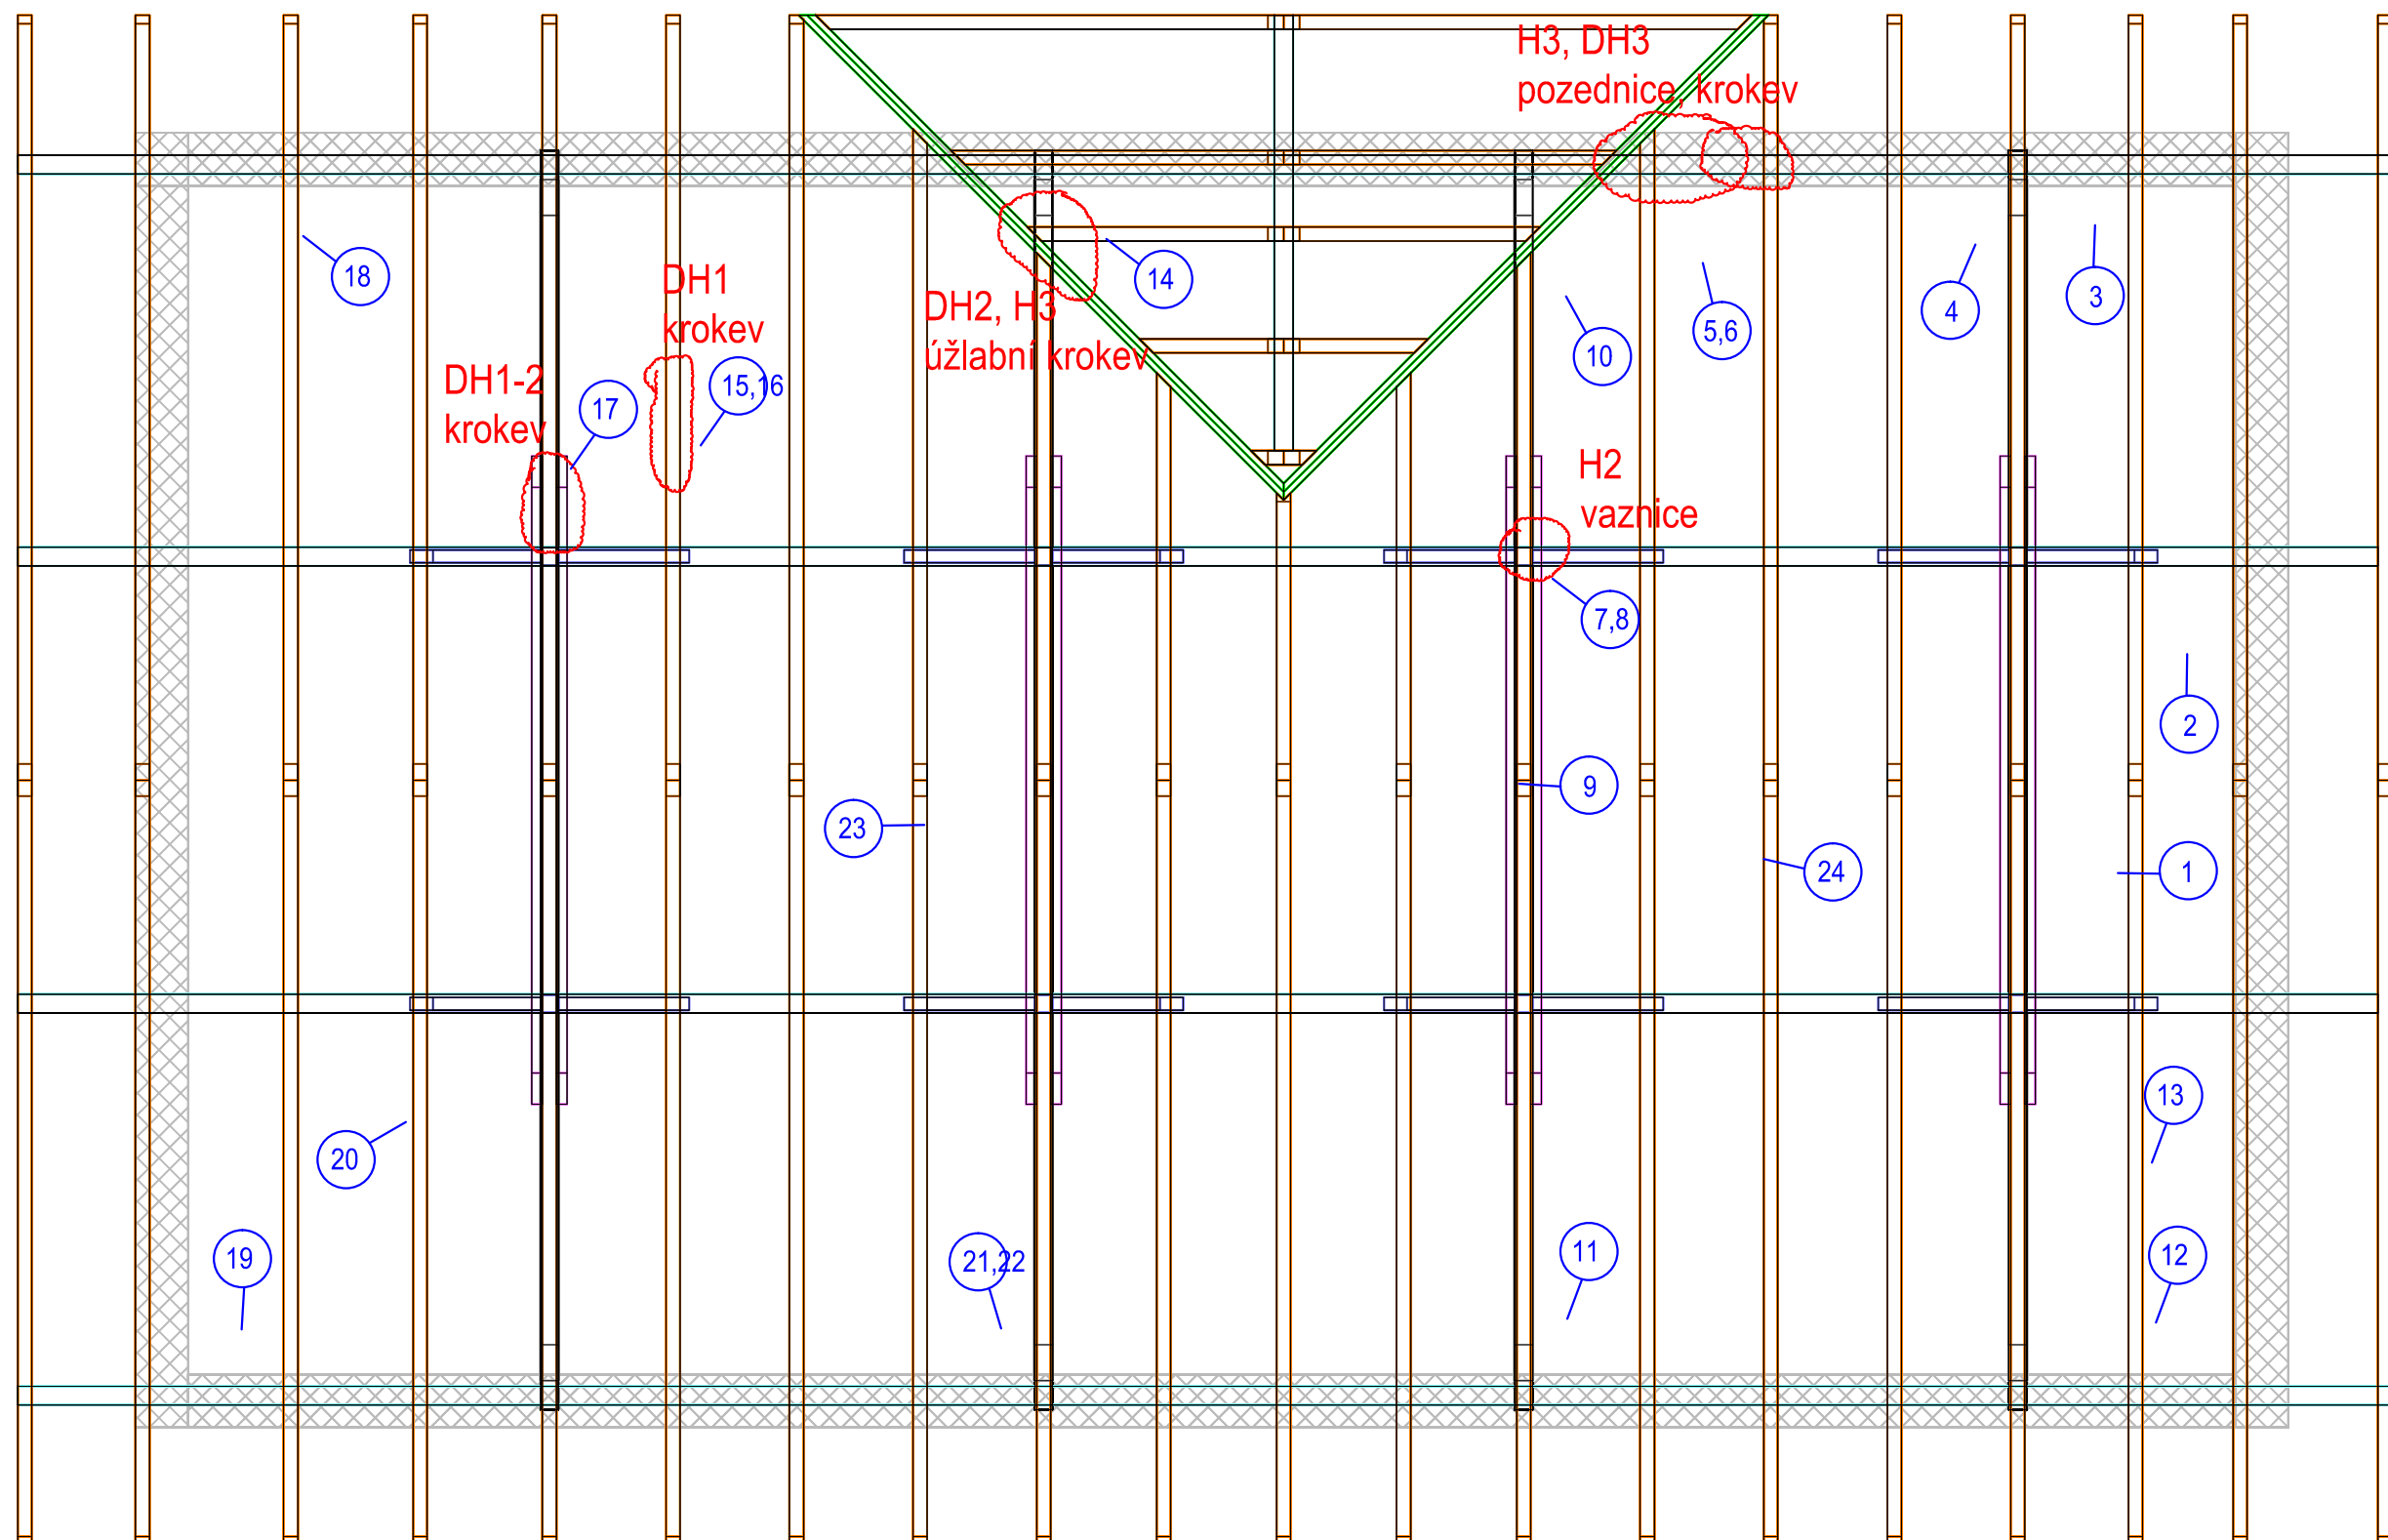
ČD - NÁDRAŽNÍ BUDOVA - BRANDÝS NAD LABEM - Půdorys - mykologický průzkum krovu

- vyznačení stupně napadení dřeva dřevokaznými houbami a dřevokazným hmyzem dle škály viz. tabulka č. 1 a 2 této zprávy
- způsob náhrady a ošetření dřeva provedte neprodleně postupy dle tabulky 3 této zprávy

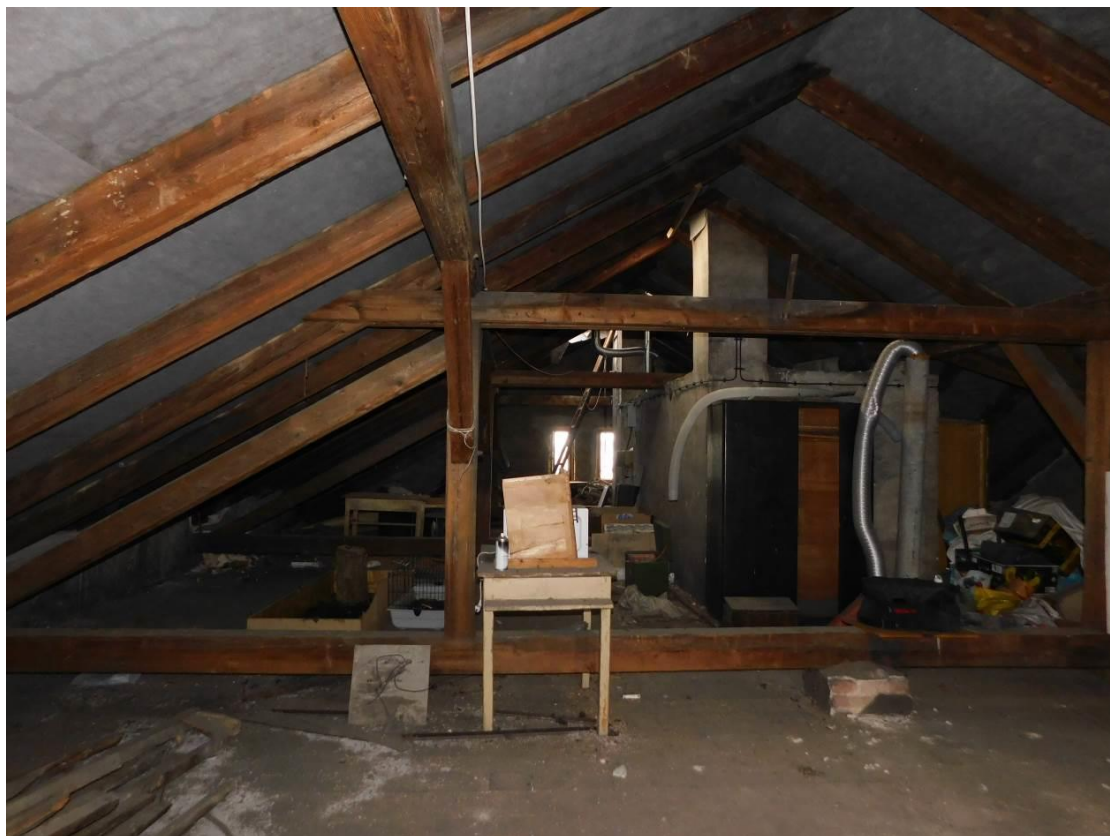
Foto 1 – Brandýs nad Labem - krov – celkový pohled – bez viditelných poruch

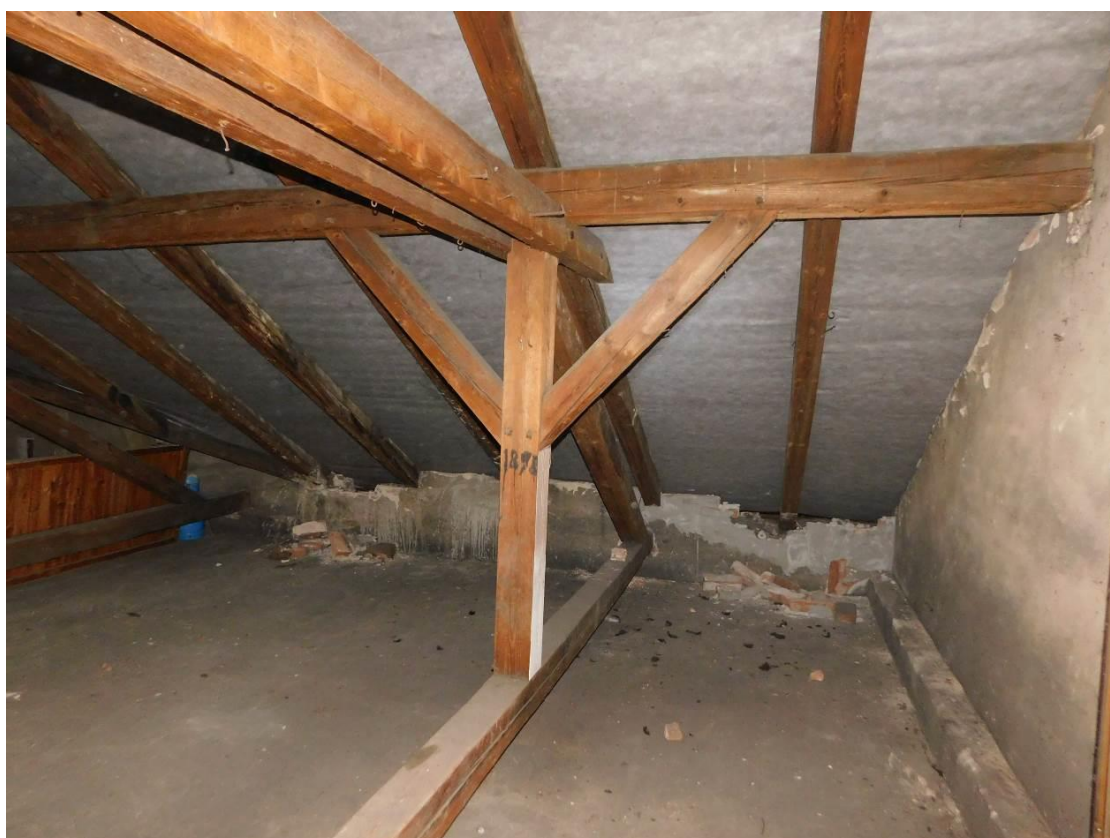
Foto 2 – Brandýs nad Labem – krov – celkový pohled – bez viditelných poruch

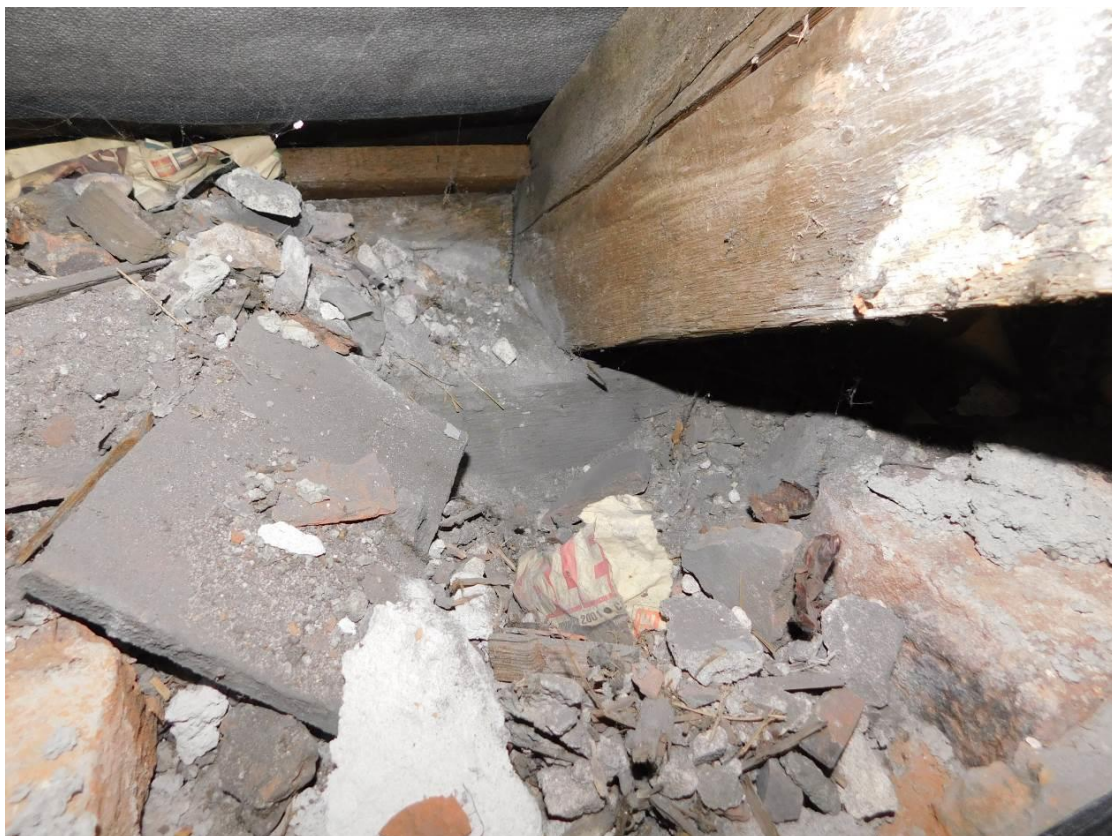
- Konstrukce krovu hlavní budovy byla prohlédnuta v plném rozsahu. Bylo provedeno 6 sond k pozednici a uložení vazných trámů. V místě provedených sond k pozednici bylo zjištěno zanešení pozednice sutí !

Foto 3 – Brandýs nad Labem - krov - sonda k pozednici - bez viditelných poruch, **pozednice zasypána sutí !**

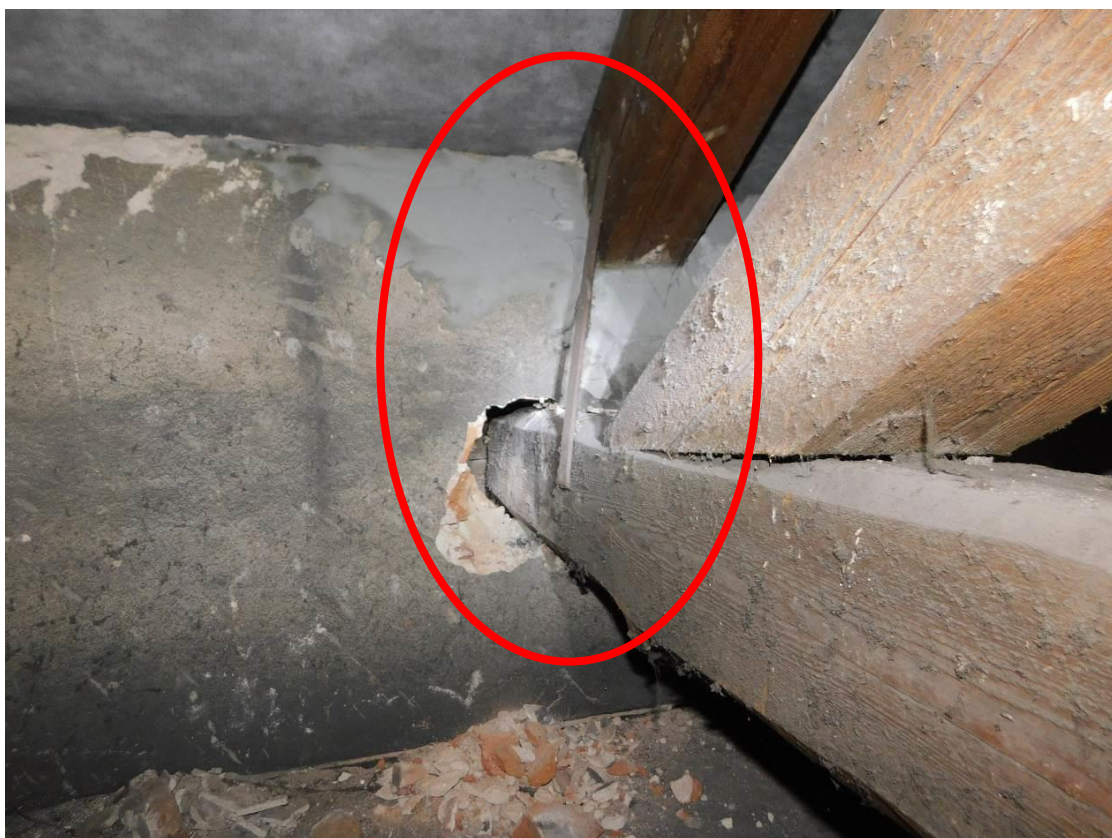
Foto 4 – Brandýs nad Labem - krov – sonda ke zhlaví vazného trámu – bez viditelných poruch, viditelné spojení vazného trámu a krokve kramlí

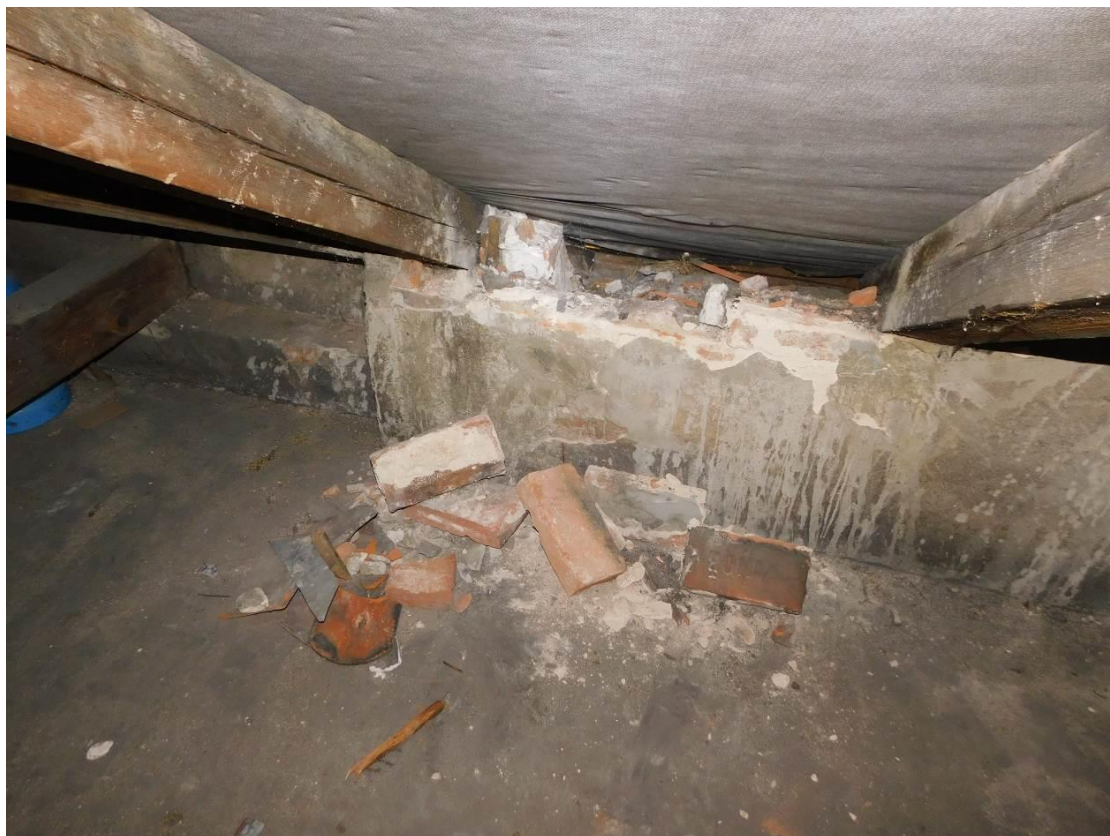
- V rámci prohlídky bylo zjištěno pouze lokální poškození dřeva dřevokazným hmyzem DH1-3 viz Foto 5,6,14,15,17, a lokální napadení dřeva dřevokaznými houbami H1-3 viz Foto 5,7,14.

Foto 5 – Brandýs nad Labem - krov – sonda k pozednici – **viditelné poškození dřeva stupěň H3, DH3**

| Stupeň poškození * | | Způsob zásahu a ošetření zdiva. |
|---|---|--|
| 3 | vysoké | Odstranit napadenou část prvku minimálně 1-2 m od viditelné biokoroze a aplikovat biocidy. Na základě úbytku prvku provést zhodnocení následné opravy prvku (plátování, protézování atd.). V případě napadení dřeva dřevokaznou houbou je nutné provést u přilehlého zdiva odspárování a napenetrování biocidy. Prorůstají-li provazce houby do zdiva, je nutné příslušné partie přezdít na fungicidní maltu. Někdy je vhodná i injekce zdiva fungicidy pomocí vrtů tak, aby přípravek prosákl do celého objemu zdiva. |

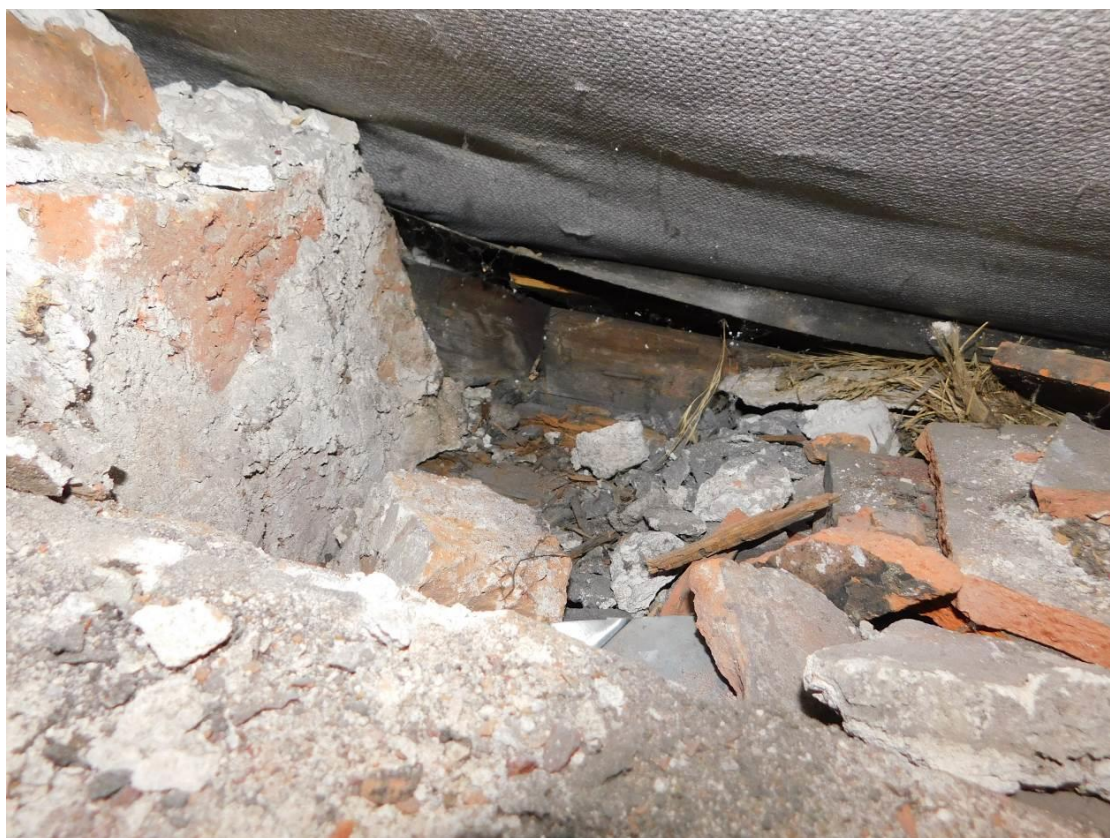
Foto 6 – Brandýs nad Labem – krov - sonda k pozednici – **viditelné poškození dřeva stupěň H3, DH3**

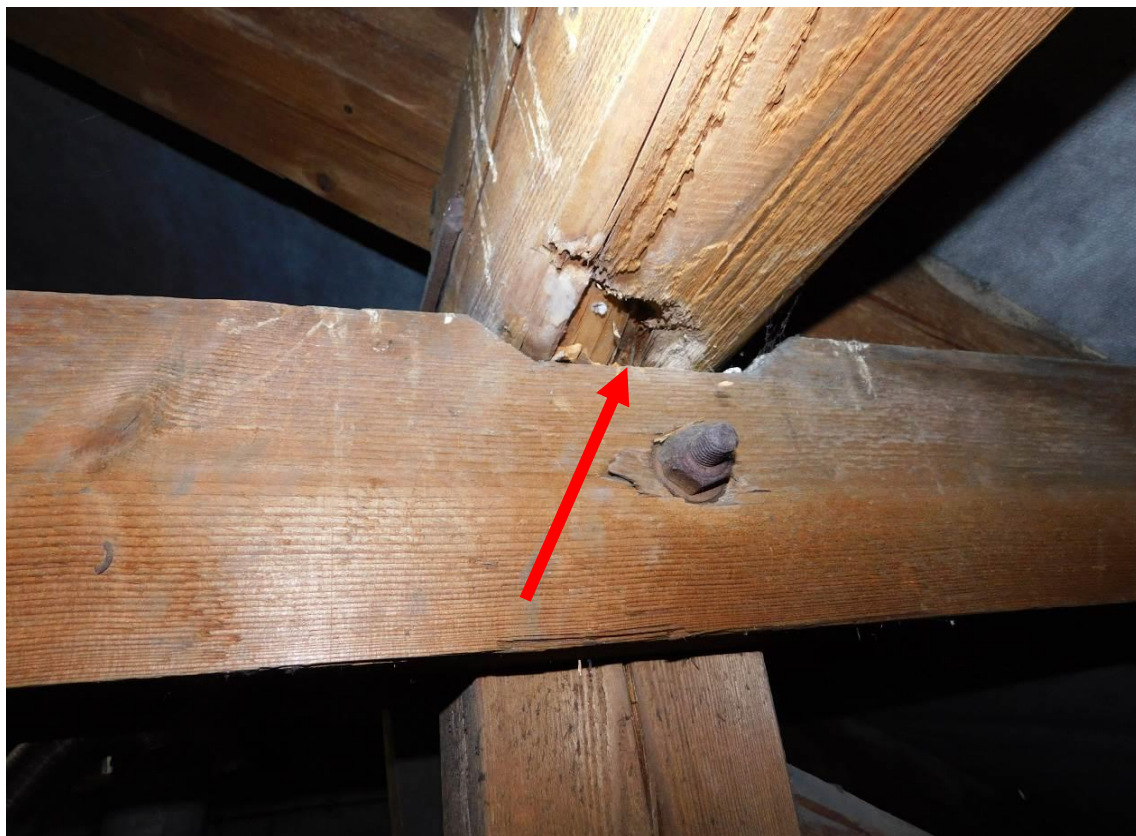
Foto 7 – Brandýs nad Labem – krov – **poškození dřeva vaznice stupeň H2**

| Stupeň poškození * | | Způsob zásahu a ošetření zdiva. |
|---|---|--|
| 2 | pokročilé | Odstranit degradované vrstvy dřeva minimálně však 0,5 m od viditelné biokoroze a aplikovat biocidy. Na základě úbytku průřezu prvku provést zhodnocení následné opravy prvku (plátování, protézování atd.). V případě napadení dřeva dřevokaznou houbou doporučujeme provést u přilehlého zdiva odspárování a napenetrování biocidy. Prorůstají-li provazce houby do zdiva, je nutné příslušné partie přezdít na fungicidní maltu. Někdy je vhodná i injekce zdiva fungicidy pomocí vrtů tak, aby přípravek prosákl do celého objemu zdiva. |

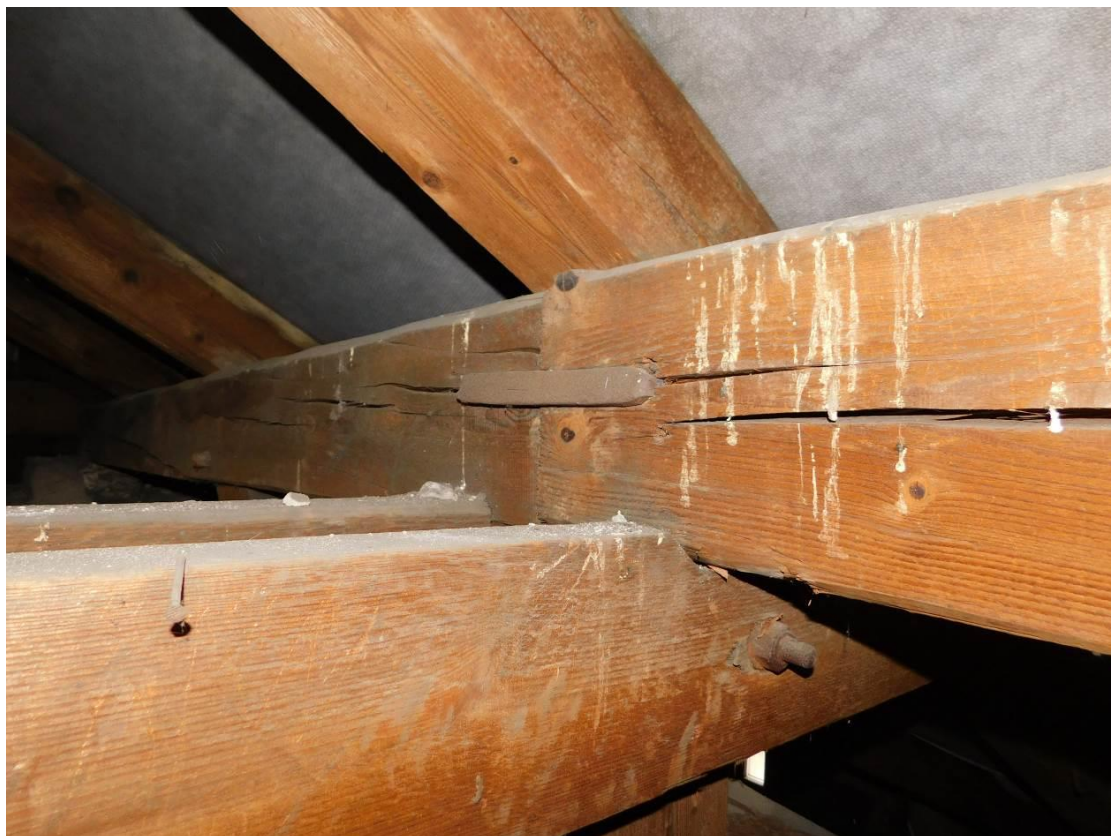
Foto 8 – Brandýs nad Labem – krov – spoj mezilehlé vaznice kramlí

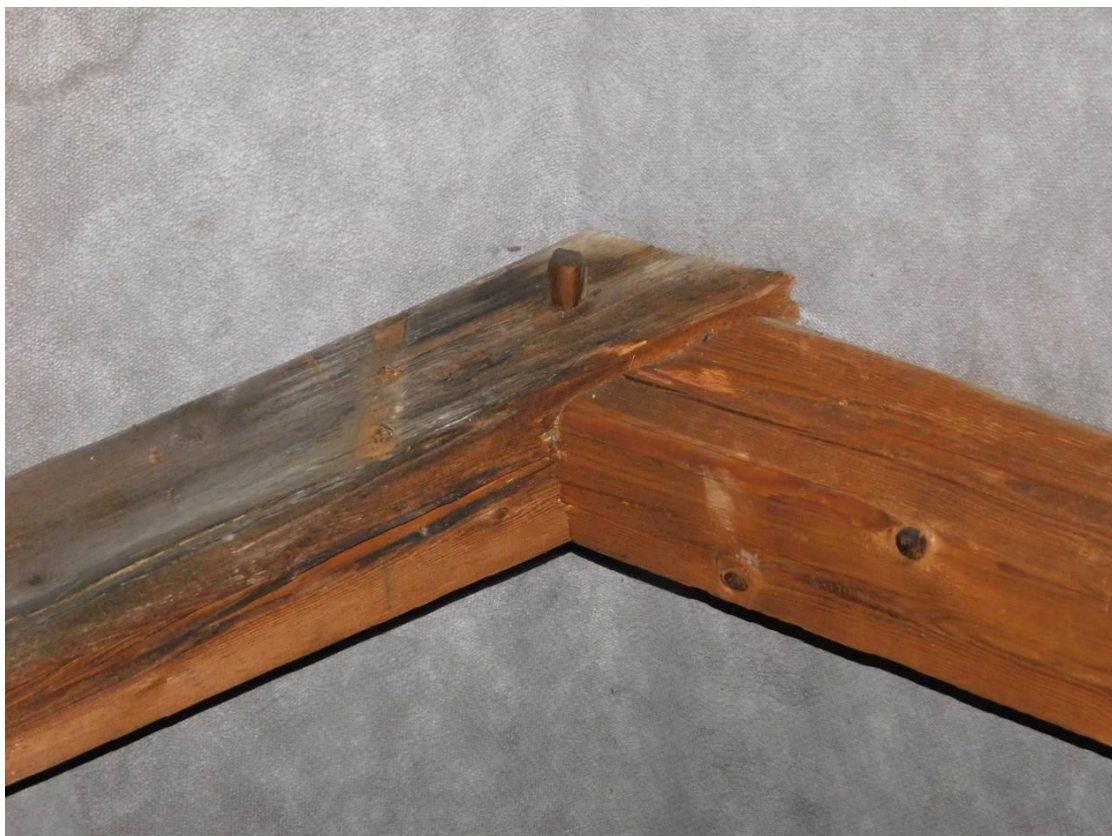
Foto 9 – Brandýs nad Labem – krov – spoj krokví, není vrcholová vaznice

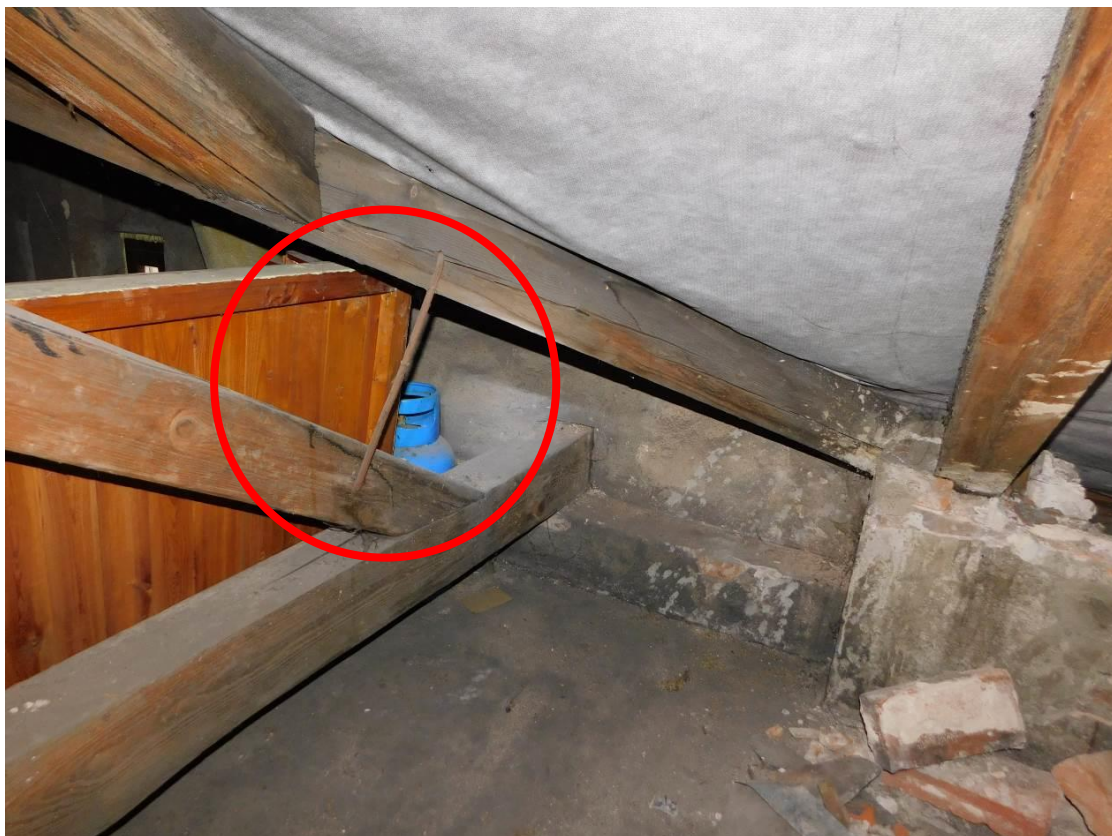
Foto 10 – Brandýs nad Labem - krov – patrný spoj vzpěry a úžlabní krokve kramlí

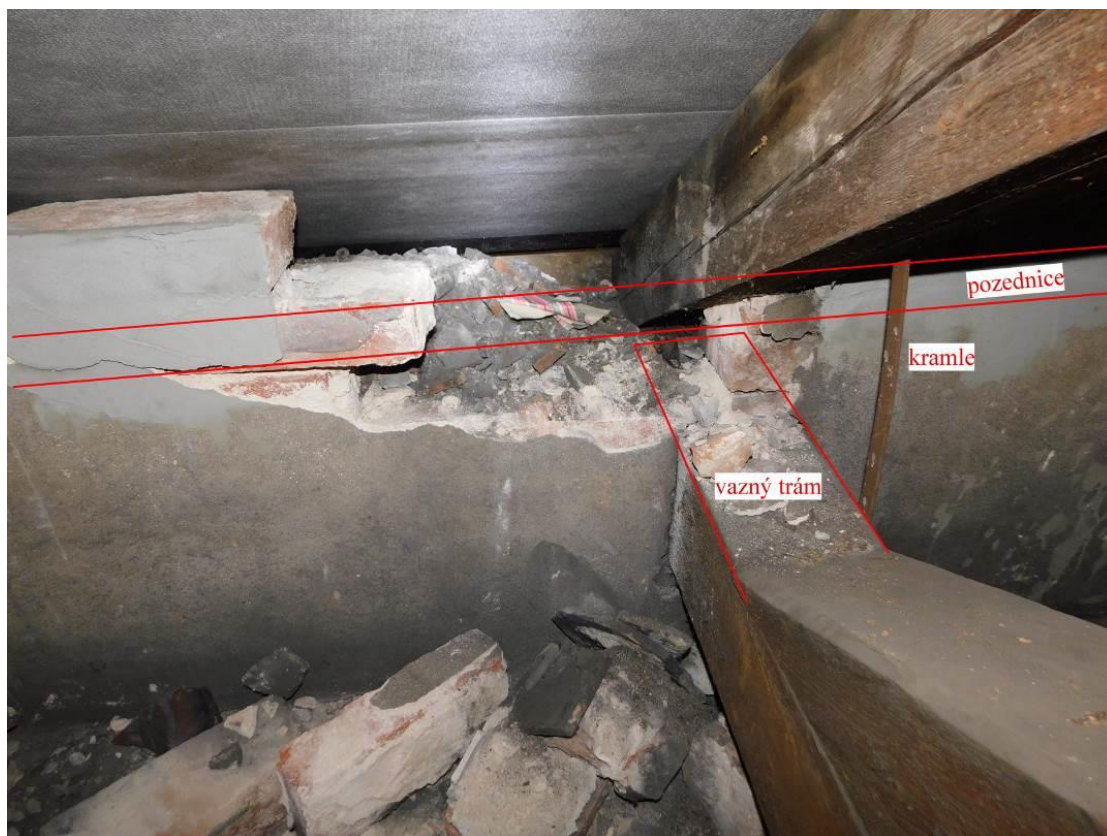
Foto 11 – Brandýs nad Labem – krov – sonda k pozednici - bez viditelných poruch, **pozednice zasypána suti !**

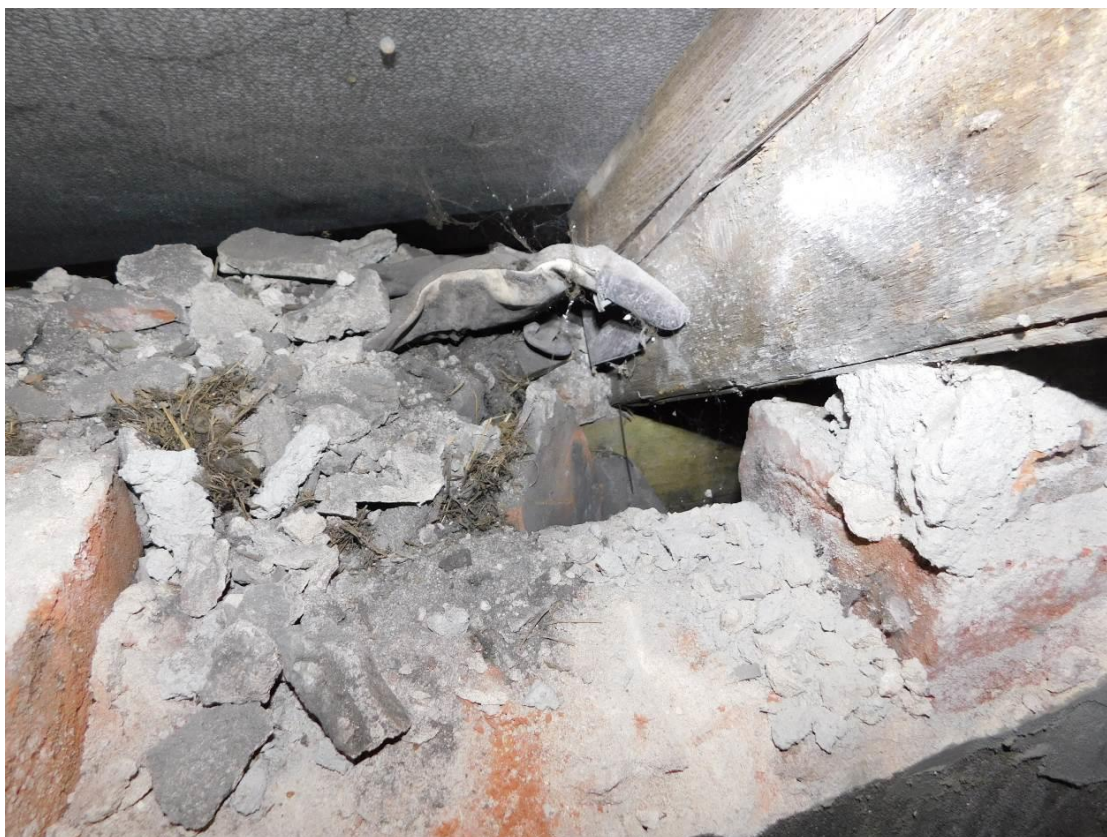
Foto 12 – Brandýs nad Labem – krov - sonda k pozednici - bez viditelných poruch, **pozednice zasypána suti !**

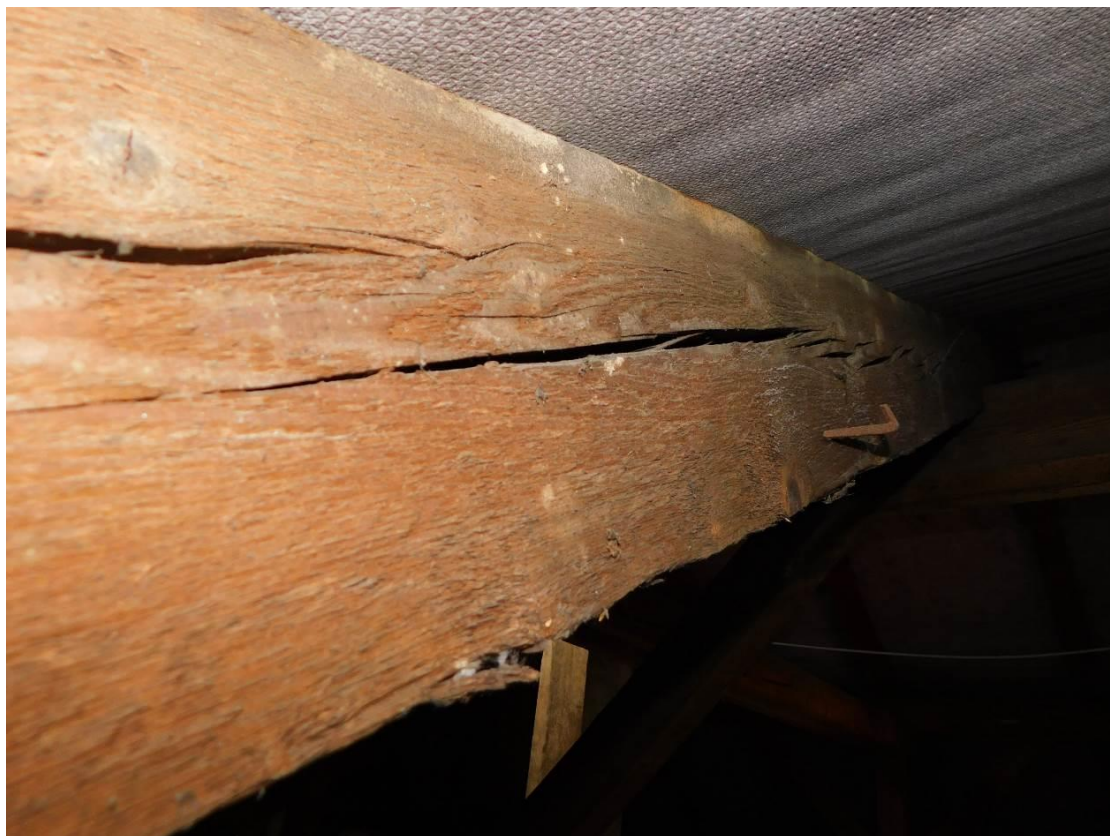
Foto 13 – Brandýs nad Labem - krov – pohled na krokev
