**Expertní zpráva č.
2200 J 211-7**

**Provedení stavebně technického průzkumu konstrukcí
dražní budovy ČD Brandýs nad Labem ON**

Zpráva uvádí výsledky stavebně technického průzkumu konstrukcí drážní budovy ČD Brandýs nad Labem ON.

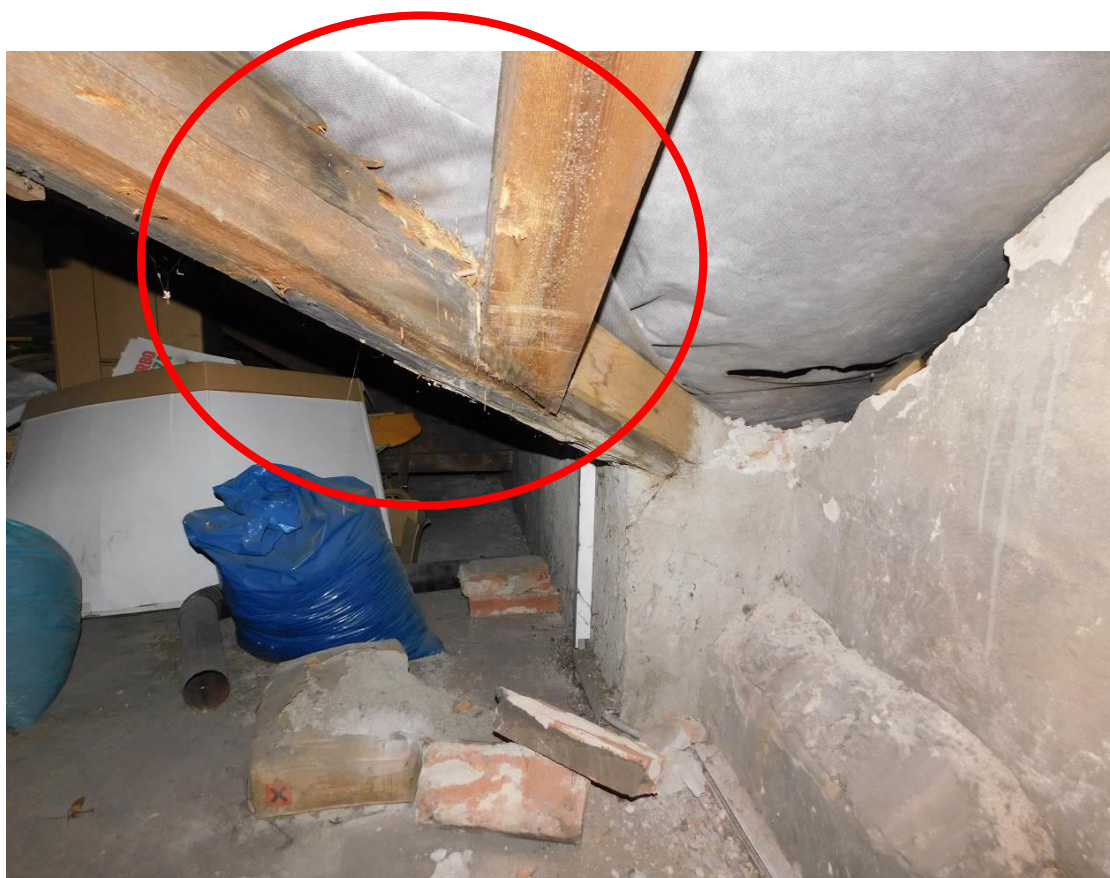
- V rámci prohlídky bylo zjištěno pouze lokální poškození dřeva dřevokazným hmyzem DH1-3 viz Foto 5,6,14,15,17, a lokální napadení dřeva dřevokaznými houbami H1-3 viz Foto 5,7,14.

Foto 14 – Brandýs nad Labem - krov – poškození dřeva stupeň DH2, H3

| Stupeň poškození * | | Způsob zásahu a ošetření zdiva. |
|---|---|--|
| 3 | vysoké | Odstranit napadenou část prvku minimálně 1-2 m od viditelné biokoroze a aplikovat biocidy. Na základě úbytku prvku provést zhodnocení následné opravy prvku (plátování, protézování atd.). V případě napadení dřeva dřevokaznou houbou je nutné provést u přilehlého zdiva odspárování a napenetrování biocidy. Prorůstají-li provazce houby do zdiva, je nutné příslušné partie přezdít na fungicidní maltu. Někdy je vhodná i injekce zdiva fungicidy pomocí vrtů tak, aby přípravek prosákl do celého objemu zdiva. |

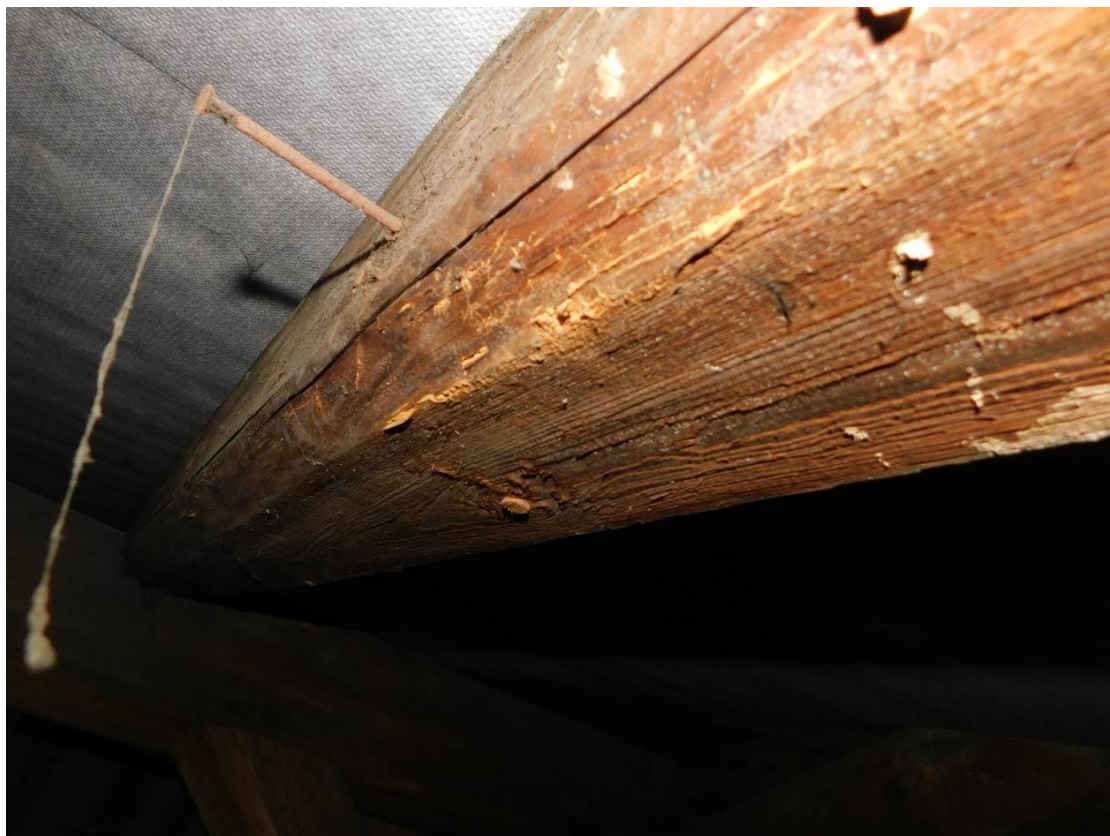
Foto 15 – Brandýs nad Labem - krov – poškození dřeva krokve stupeň DH1 - červotoč

| Stupeň poškození * | | Způsob zásahu a ošetření zdiva. |
|---|---|--|
| 1 | počáteční | V místě viditelného poškození provést očištění na zdravé dřevo a aplikovat biocidy. Obnovit preventivní ochranu všech dřevěných prvků v okolí zjištěné biokoroze dřeva. |

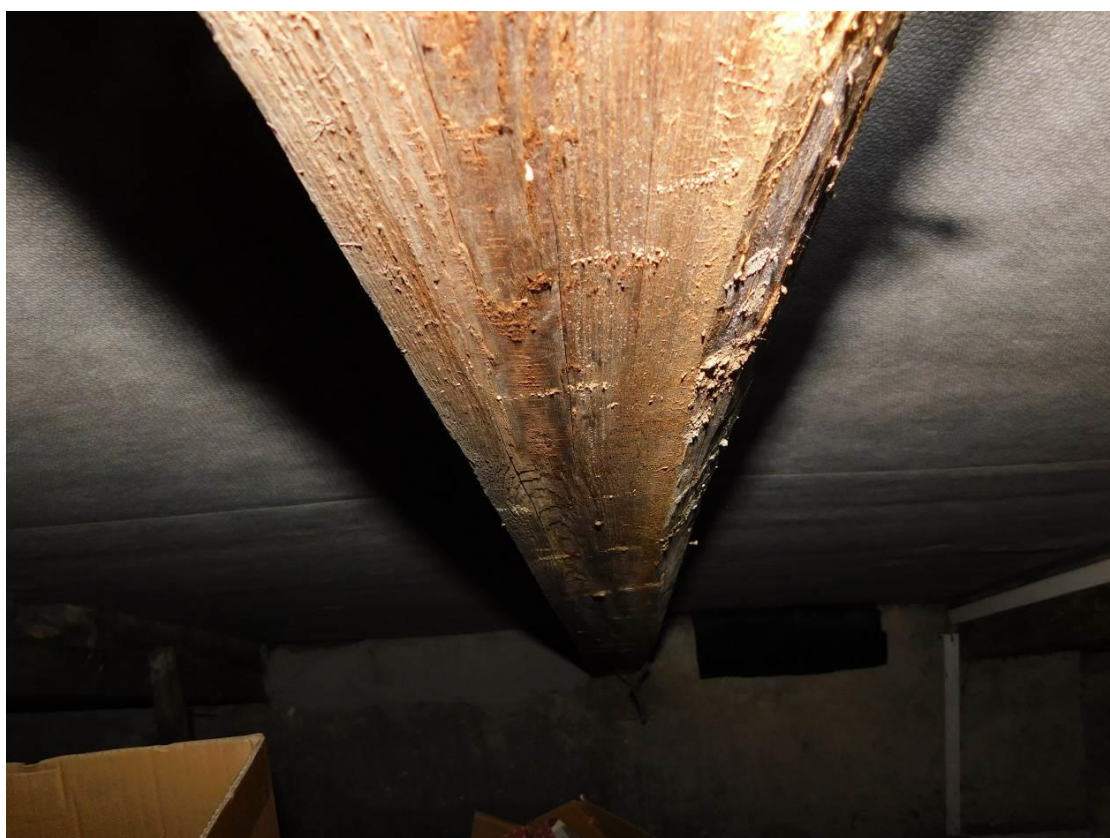
Foto 16 – Brandýs nad Labem - krov - poškození dřeva krokve stupeň DH1 - červotoč

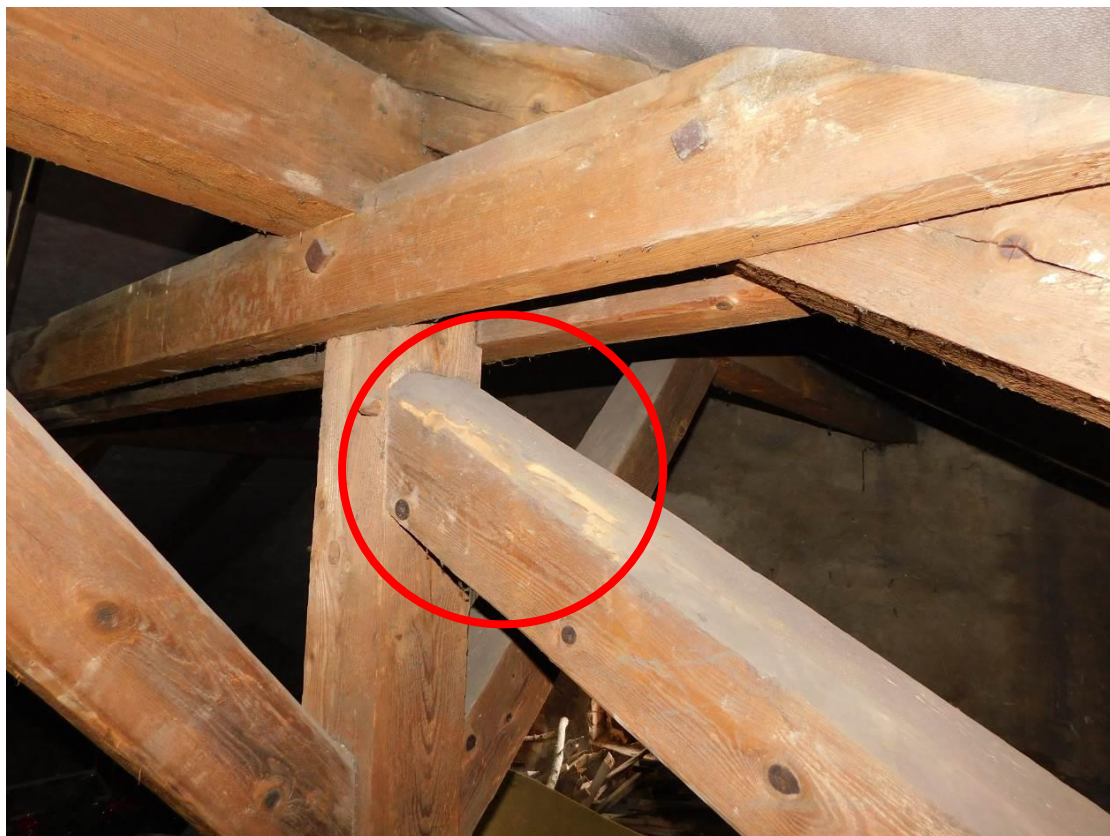
Foto 17 – Brandýs nad Labem – krov - poškození dřeva vzpěry stupeň DH1-2 - červotoč

| Stupeň poškození * | | Způsob zásahu a ošetření zdiva. |
|---|---|--|
| 2 | pokročilé | Odstranit degradované vrstvy dřeva minimálně však 0,5 m od viditelné biokoroze a aplikovat biocidy. Na základě úbytku průřezu prvku provést zhodnocení následné opravy prvku (plátování, protézování atd.). V případě napadení dřeva dřevokaznou houbou doporučujeme provést u přilehlého zdiva odspárování a napenetrování biocidy. Prorůstají-li provazce houby do zdiva, je nutné příslušné partie přezdít na fungicidní maltu. Někdy je vhodná i injekce zdiva fungicidy pomocí vrtů tak, aby přípravek prosákl do celého objemu zdiva. |

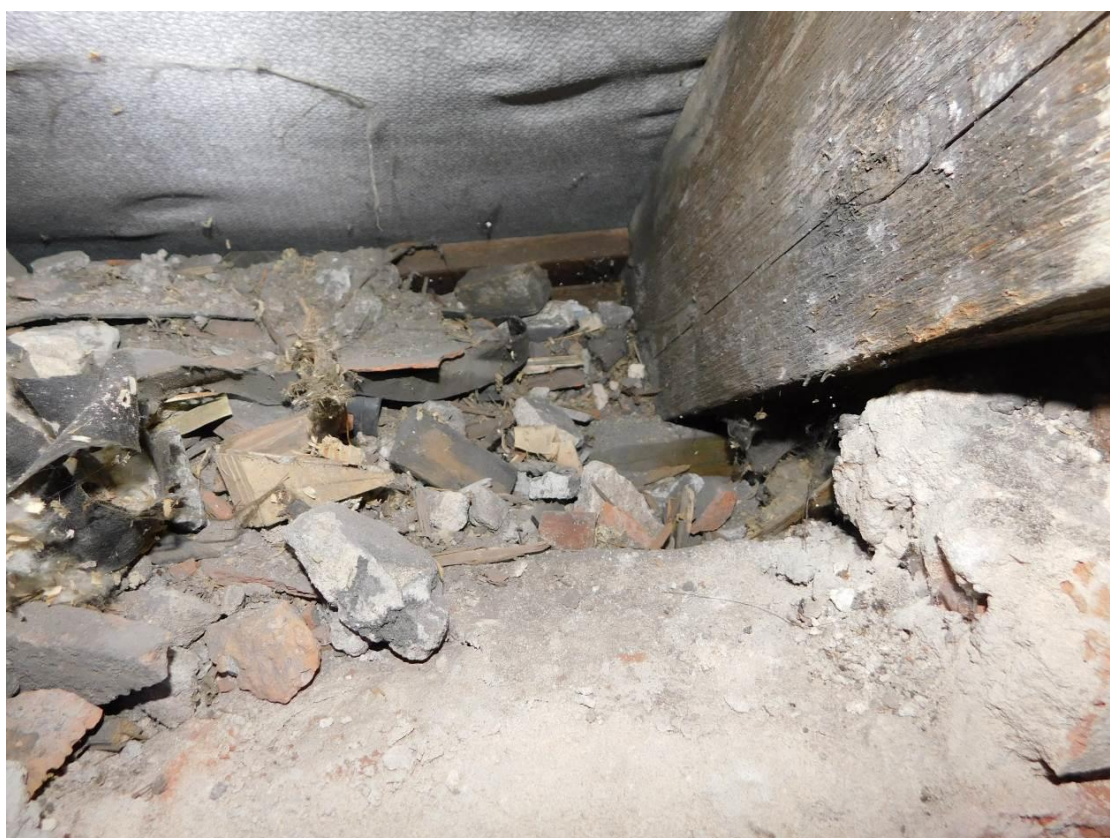
Foto 18 – Brandýs nad Labem – krov - sonda k pozednici - bez viditelných poruch, **pozednice zasypána sutí !**

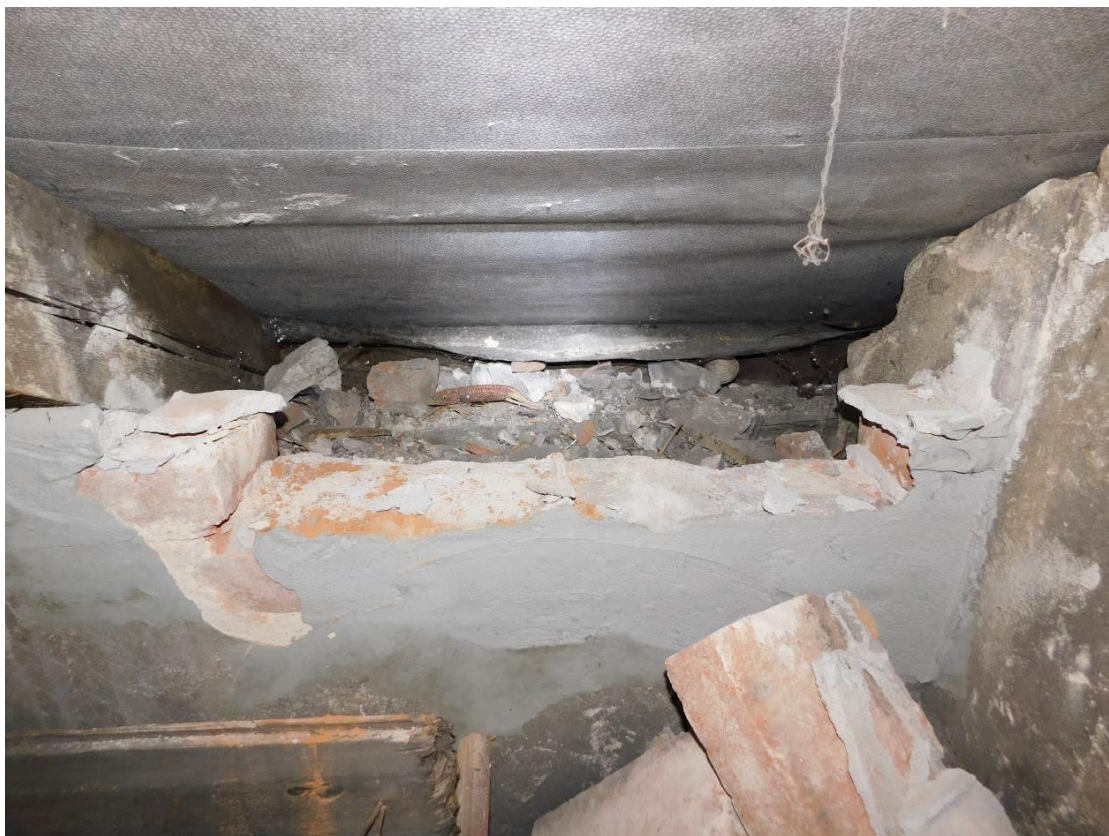
Foto 19 – Brandýs nad Labem - krov - sonda k pozednici - bez viditelných poruch, **pozednice zasypána sutí !**

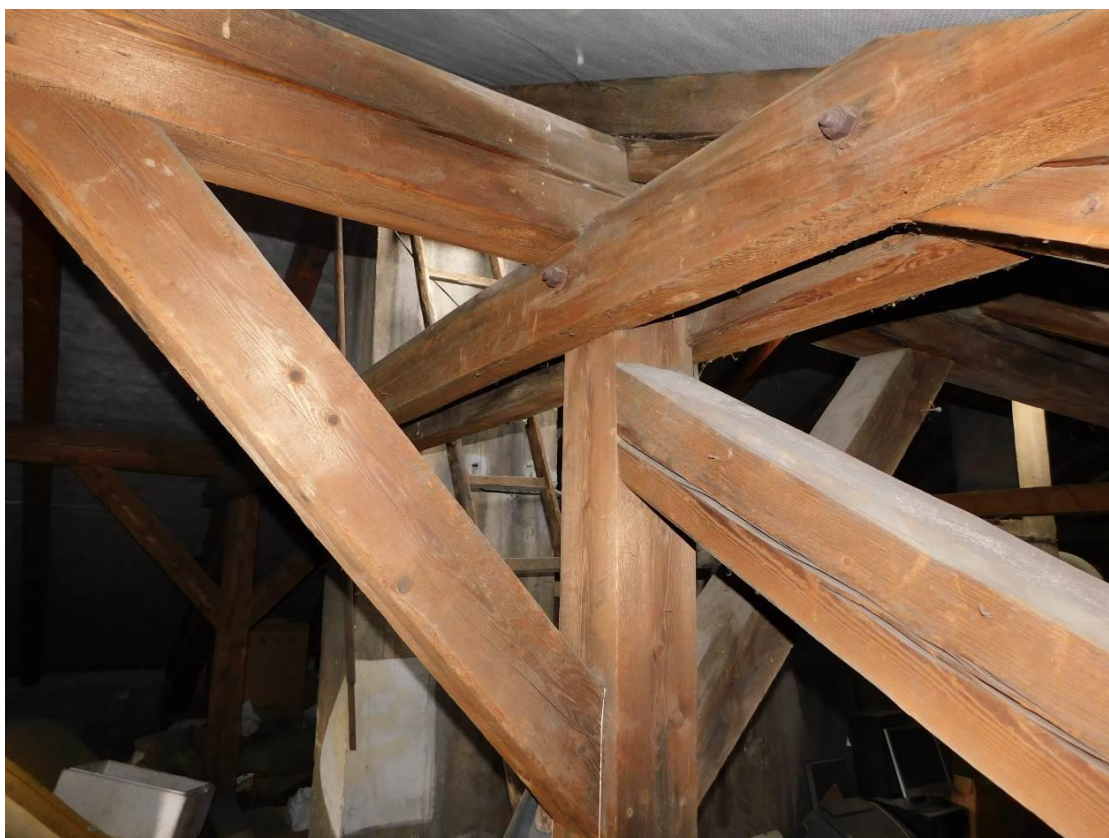
Foto 20 – Brandýs nad Labem - krov – bez viditelných poruch

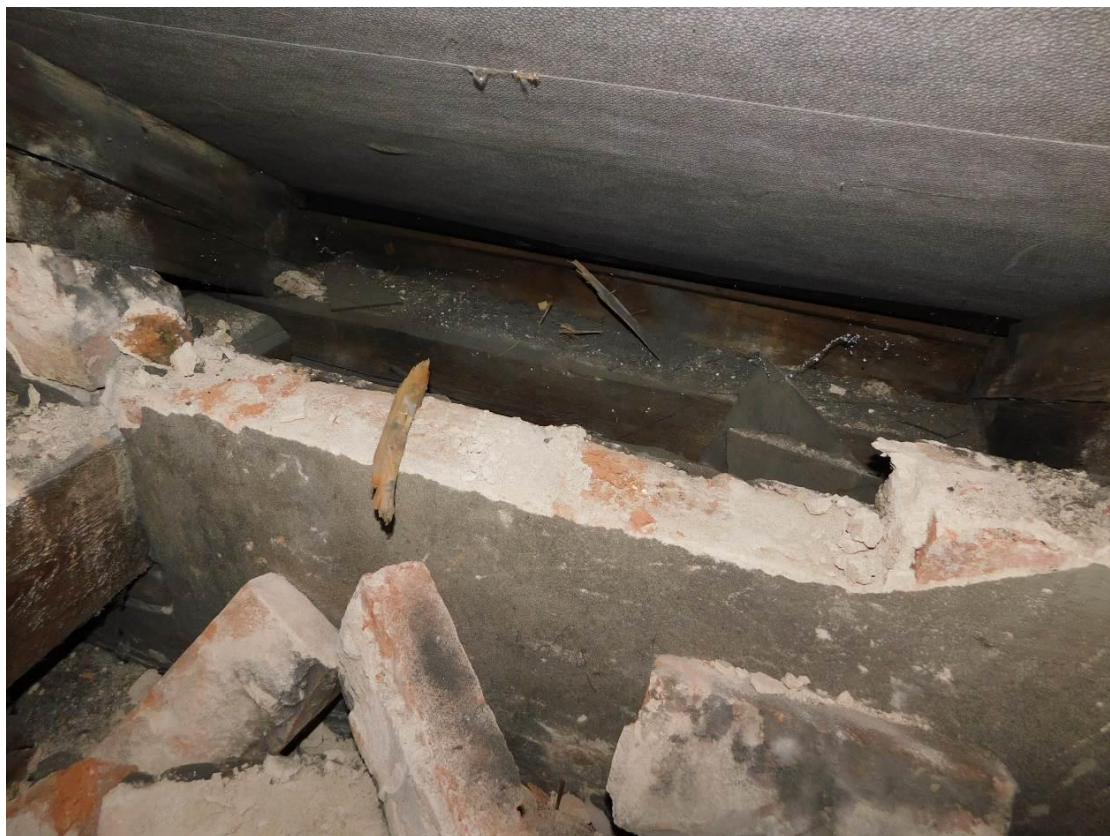
Foto 21 – Brandýs nad Labem – krov - sonda k pozednici - bez viditelných poruch

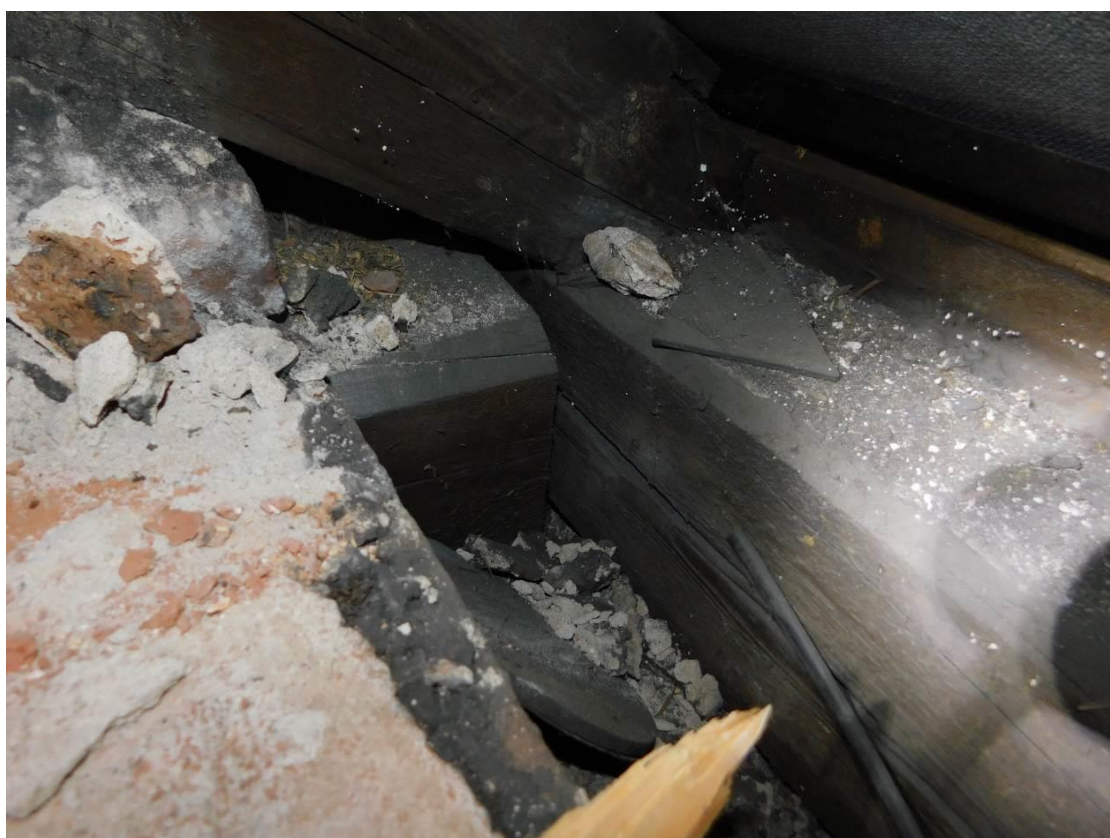
Foto 22 – Brandýs nad Labem – krov - sonda k pozednici - bez viditelných poruch

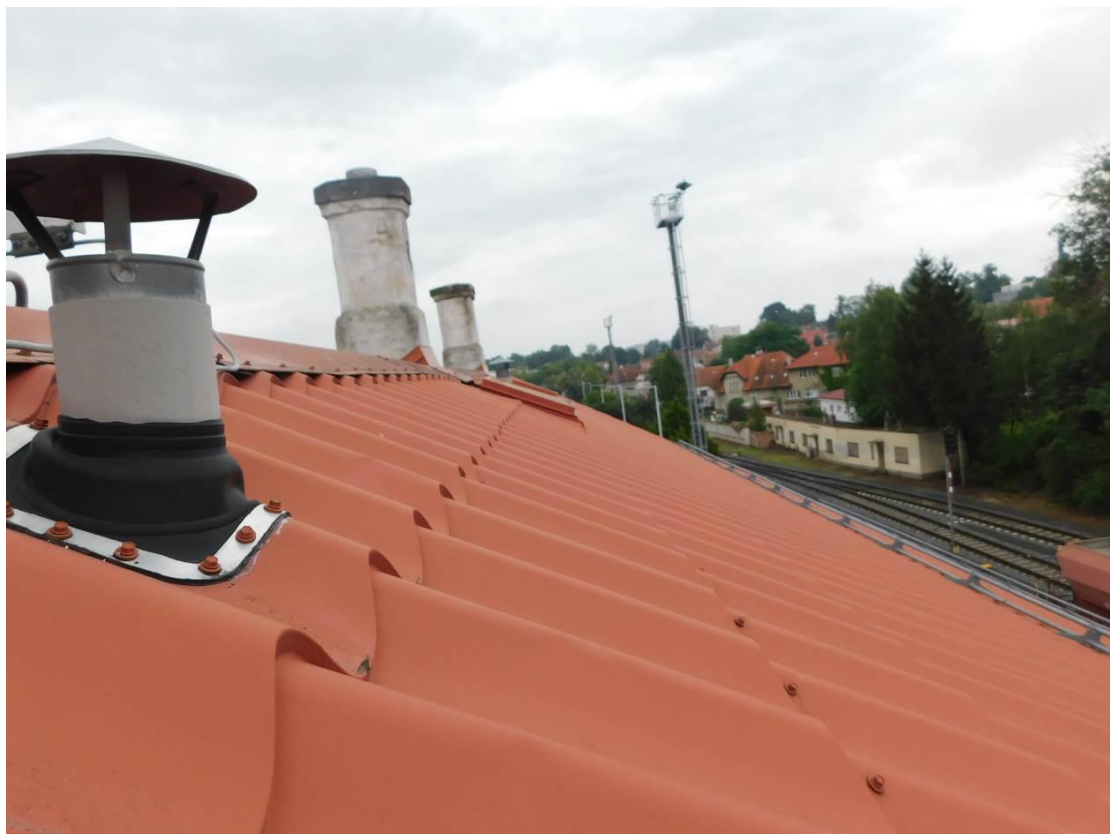
Foto 23 – Brandýs nad Labem – krov – pohled na střešní krytinu

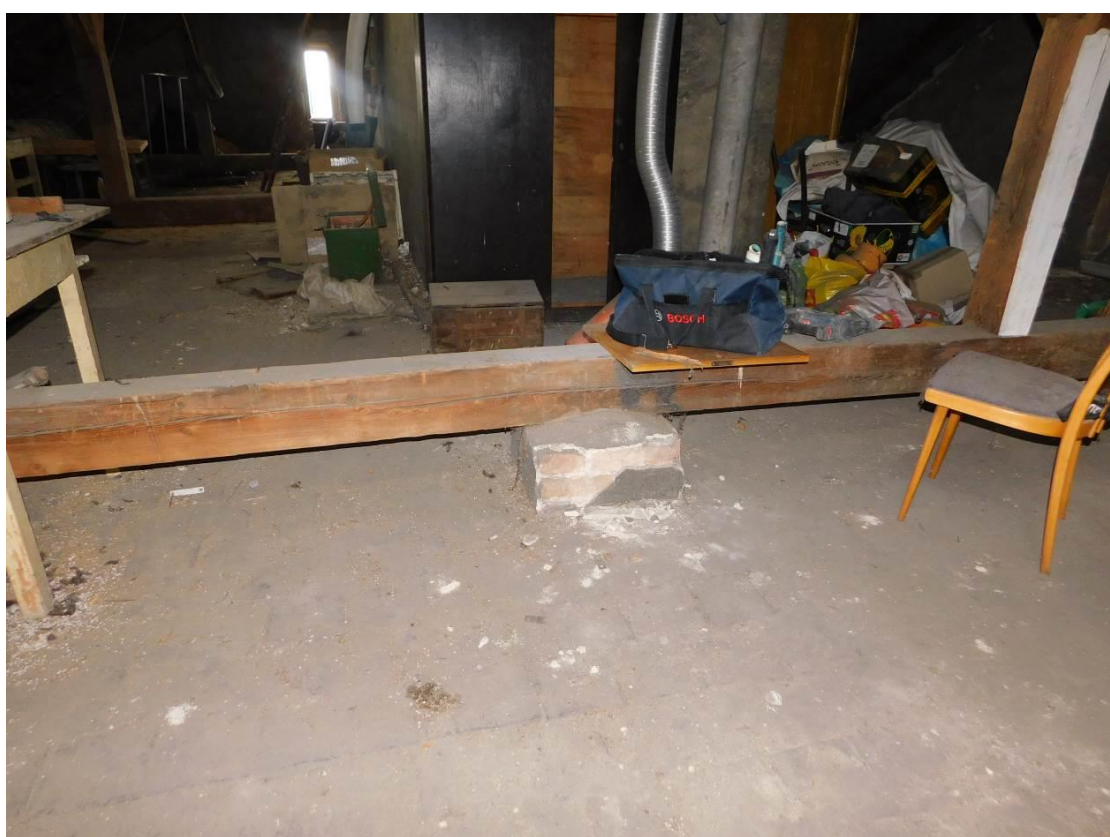
Foto 24 – Brandýs nad Labem – krov – charakter uložení vazného trámu uprostřed rozpětí

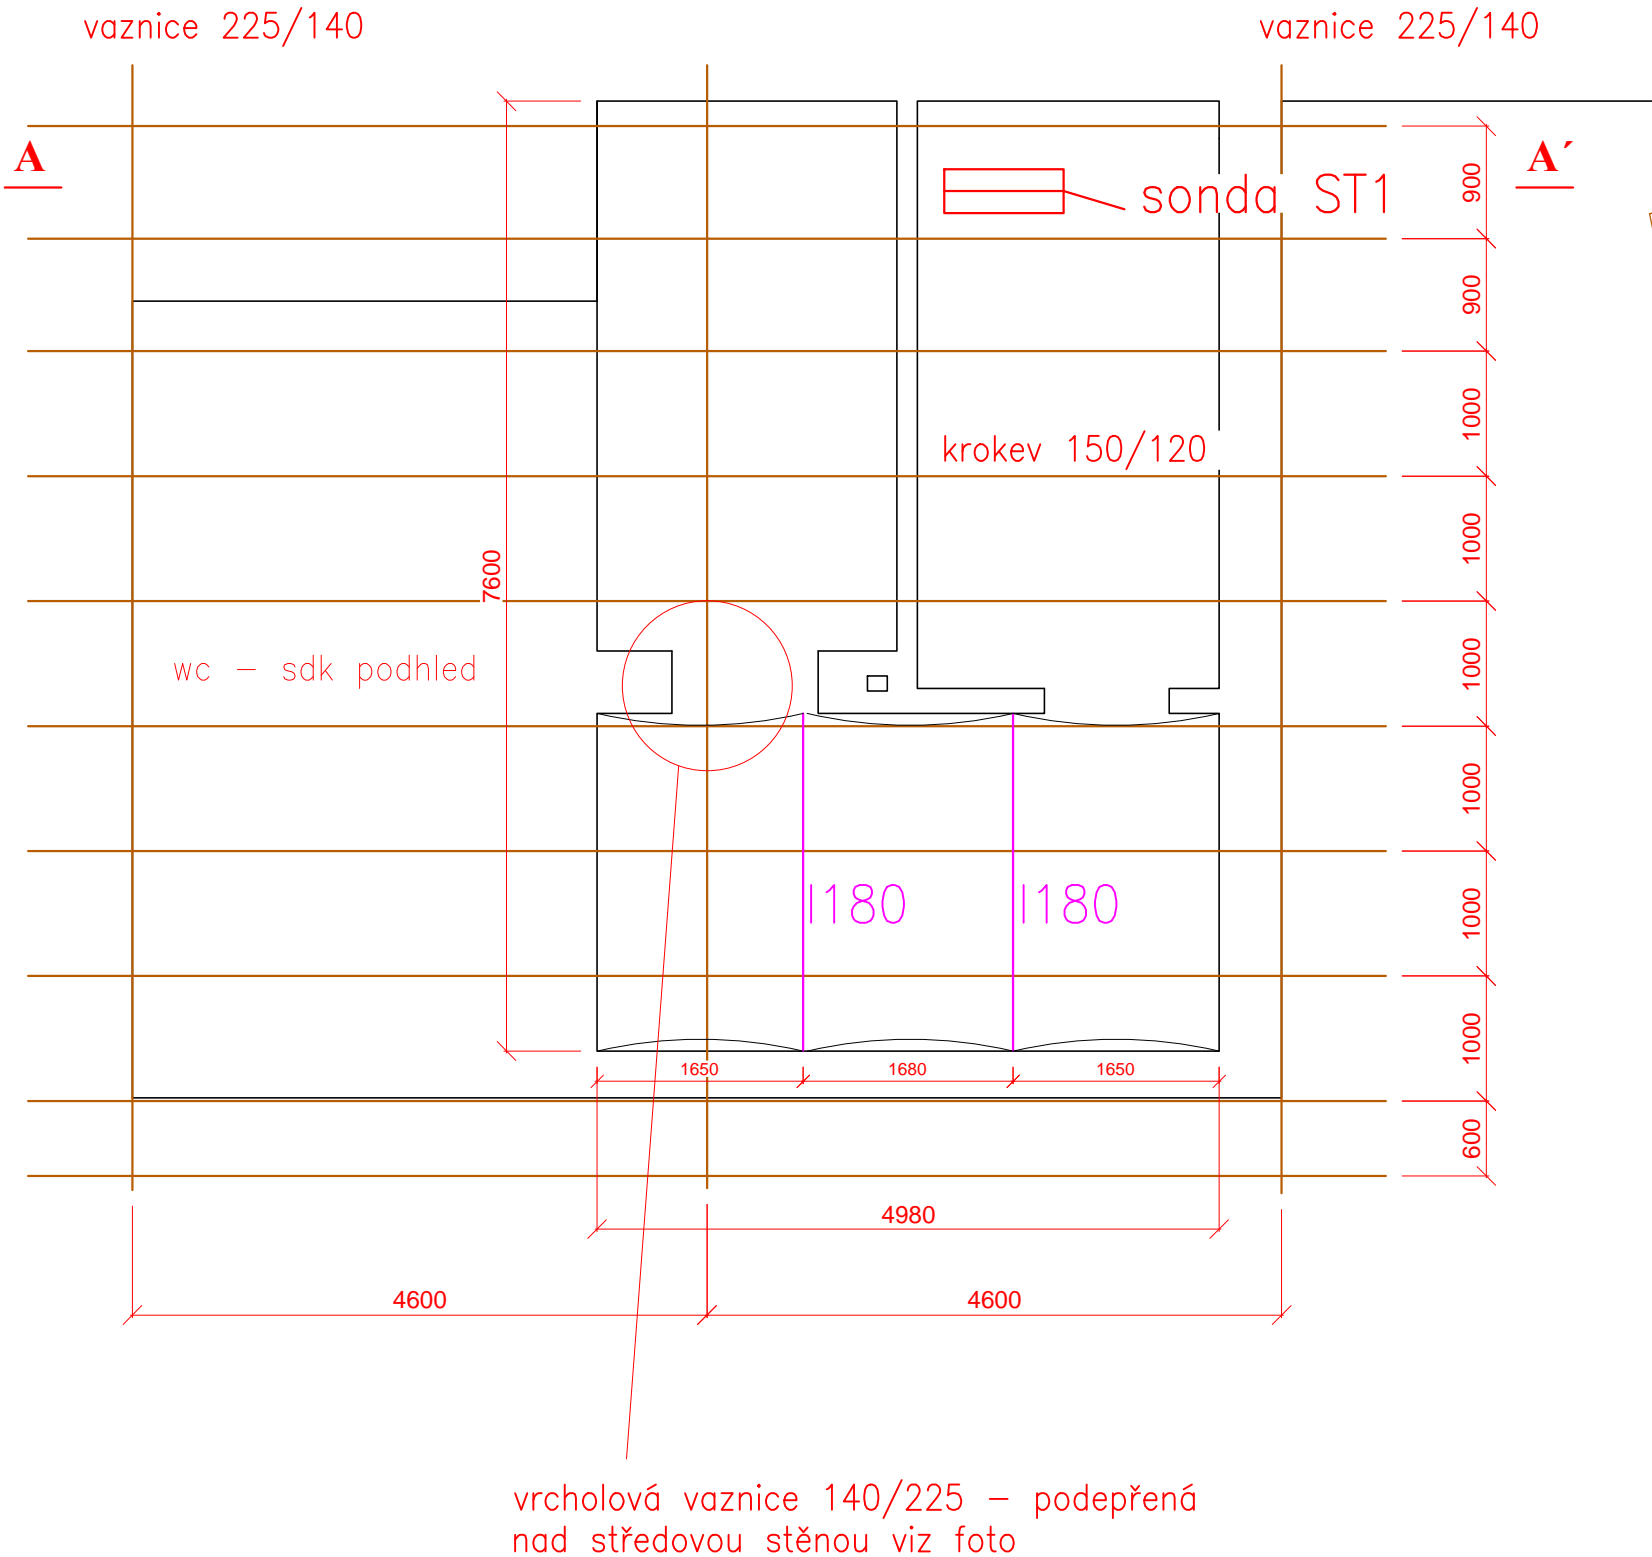
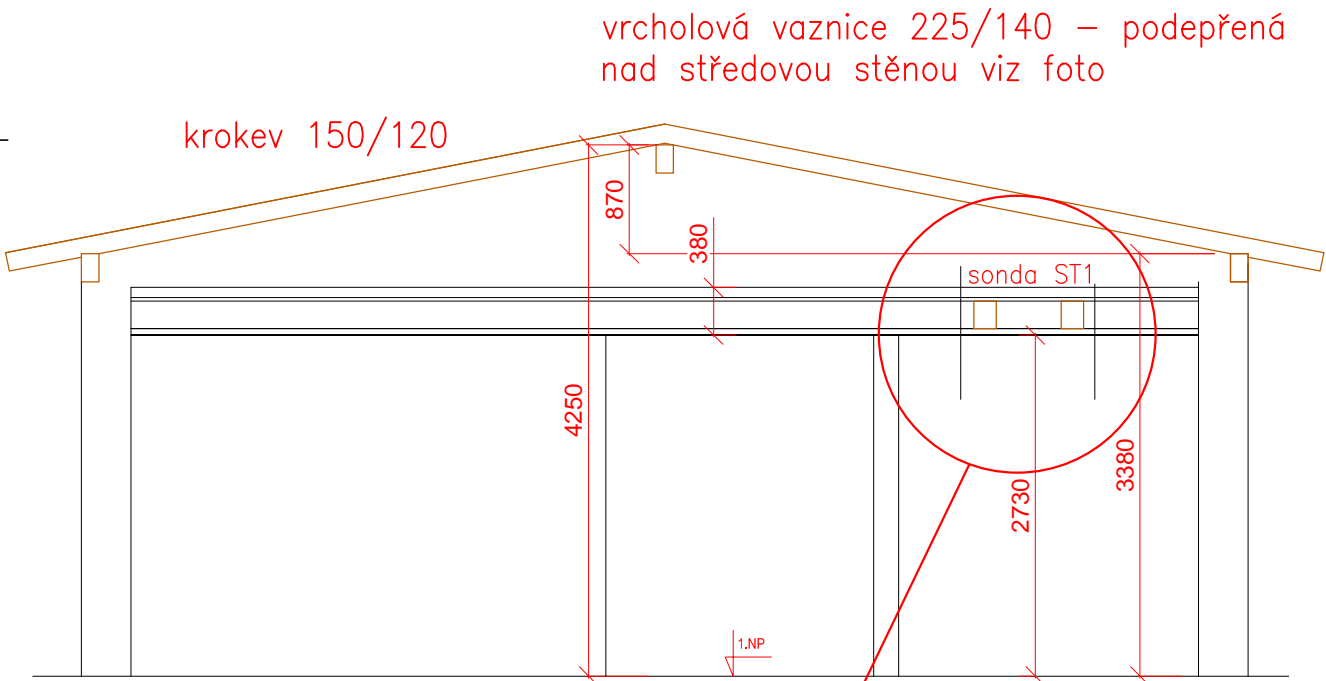
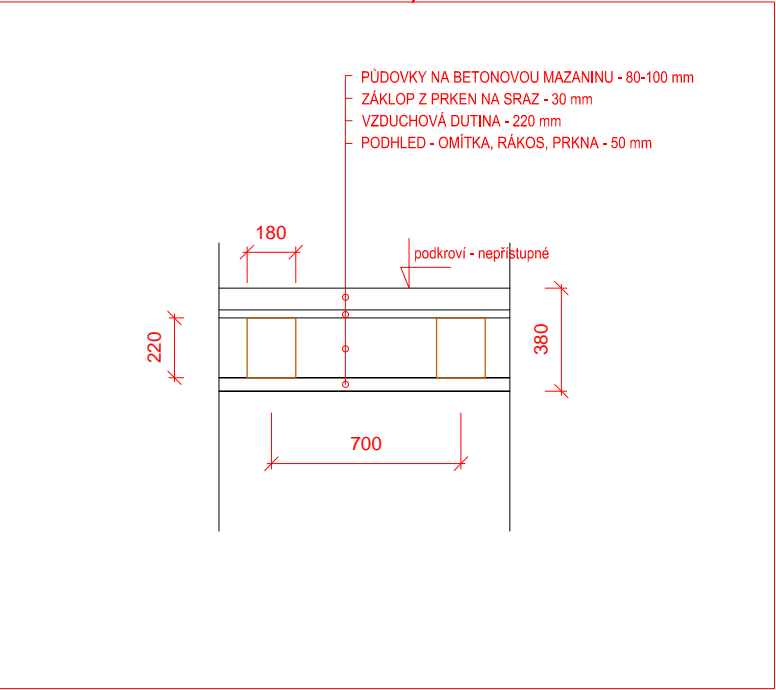
Schématický řez a půdorys, řez sondou do stropní konstrukce přístavby - sonda ST1

Sonda ST1 - DŘEVĚNÝ TRÁMOVÝ STROP
