Stavebně technický průzkum střechy

Nádražní budova
Lípa
čp. 65
582 57 Lípa

Zpracováno v období
Červen 2021

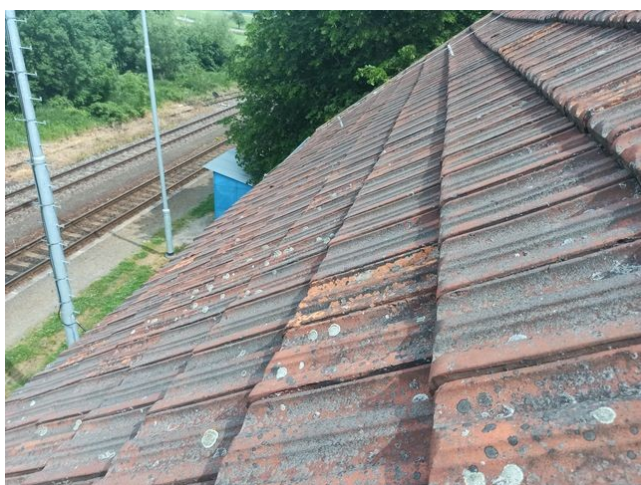
Vrstva	Tloušťka [mm]	Stav vrstev
Keramická skládaná krytina	-	drolící se, povrch zčernalý a lokální výskyt lišejníků
Latě 50 / 30 mm	~ 50	suché, prohnuté, bez známek napadení dřevokaznými houbami a hmyzem
Dřevěné krokve 100 / 110-130 mm	110 – 130	suché, bez známek napadení dřevokaznými houbami a hmyzem

foto/7/ Pohled na povrch krytiny

Výskyt mikroorganismů (lišejníků) je obecně problém zastíněných střešních ploch. Nejedná se však o něco, co by krytinu zásadně narušovalo, Lišejníky nemají kořínky, kterými by vrůstaly do materiálu keramické krytiny. Výskytu mikroorganismů lze bránit aplikací k tomu určených chemických přípravků, přičemž konkrétní přípravek je ideální konzultovat s výrobcem předmětné krytiny.

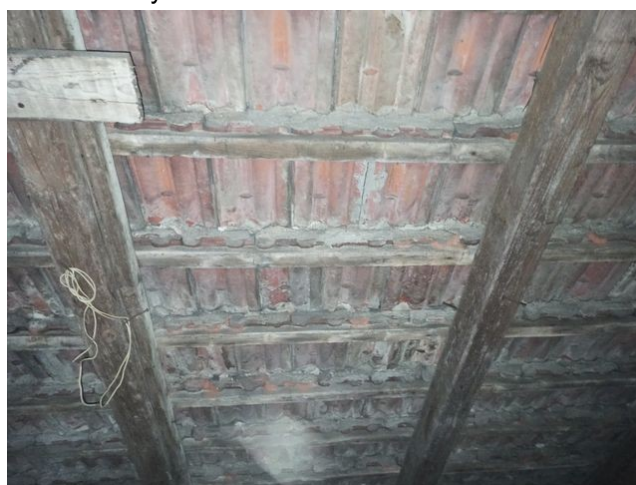
foto/8/ Pohled na střešní krytinu z podstřeší

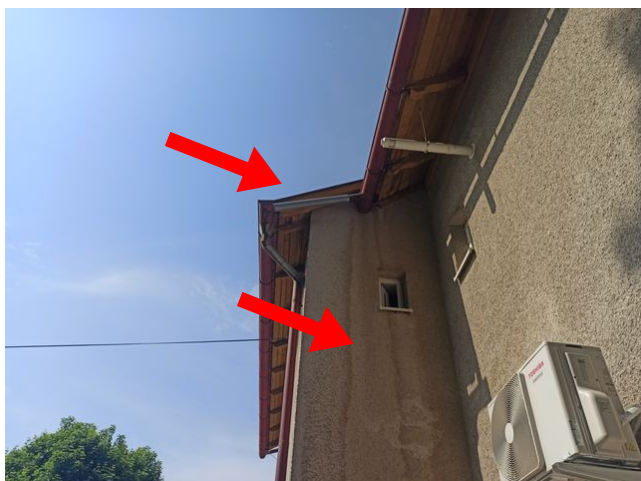
foto/11/ Pohled na řešení odvodnění střešního pláště, známky zatékání srážek po fasádě

V místě okapu jsou patrné vlhkostní mapy na obvodové stěně fasády vlivem netěsností popřípadě zanesením podokapních žlabů. Nebyla dodržena pravidelná kontrola žlabů, sovdů a prvků střechy v pravidelných intervalech dle ČSN 73 1901-1:2020 Navrhování střech – Část 1: Základní ustanovení.

Fungicidní ošetření krovu musí odpovídat třídě ohrožení 3, neboť krov je u okapu ohrožen přímým zatékáním. K udržení čistoty žlabu a svodů je nutné provádět pravidelnou kontrolu jednotlivých částí střechy dle ČSN 73 1901-1:2020 Navrhování střech – Část 1: Základní ustanovení.

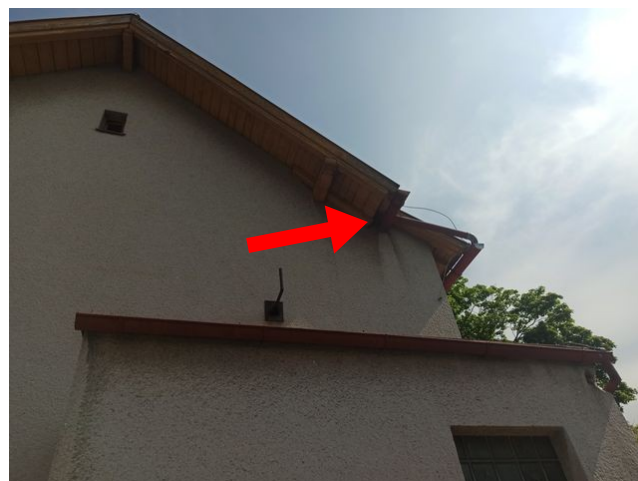
foto/12/ Pohled na zdegradovaný okap, známky přetékání okapu na fasádu

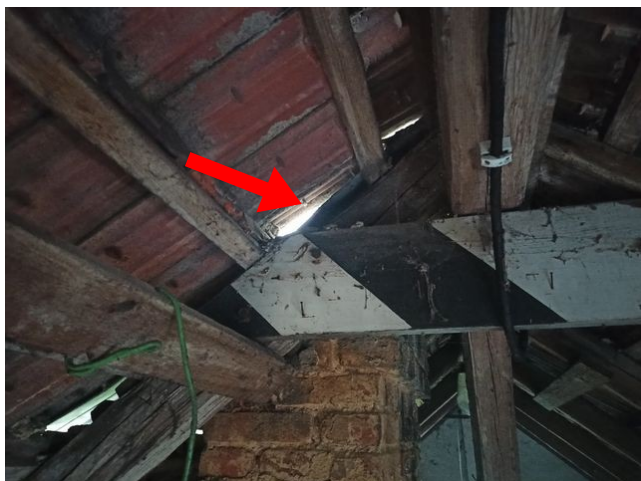
foto/13/ Pohled na opravování v místě komínového tělesa

V detailech konstrukcí prostupujících střechou a v detailech návaznosti střechy na navazující konstrukce (komínová tělesa, jímací tyče, výlez na střechu apod.), byly zjištěny netěsnosti umožňující zatékání do podstřešního prostoru a následně do obytného prostoru. Provedené oplechování prostupujících prvků je značně zkorodované. Utěsnění horní hrany oplechování komína je provedeno pomocí malty. Tato řešení nejsou funkční.

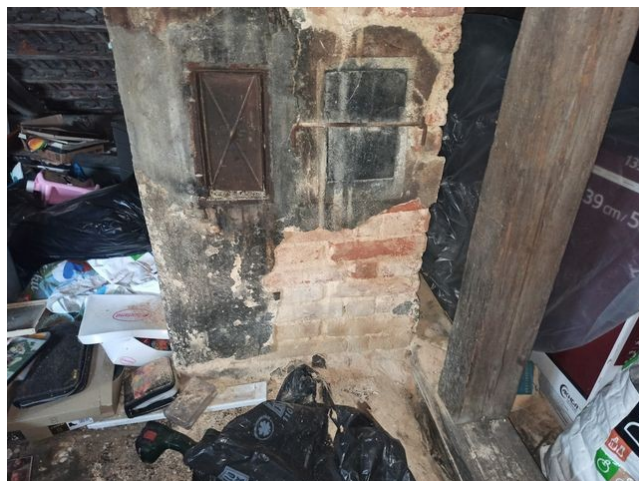
foto/14/ Pohled na konstrukci komína se silně zdegradovanou povrchovou úpravou

Z hlediska požární bezpečnosti není dodrženo pravidlo minimální vzdálenosti komínového tělesa od probíhajících dřevěných prvků, které je stanoveno na 50 mm. Stávající komínové těleso jeví známky po zátocích, čímž dochází k opadávání omítky na dřevné prvky krovu. Lokálně není dodrženo minimální mezera a její provětrávání.

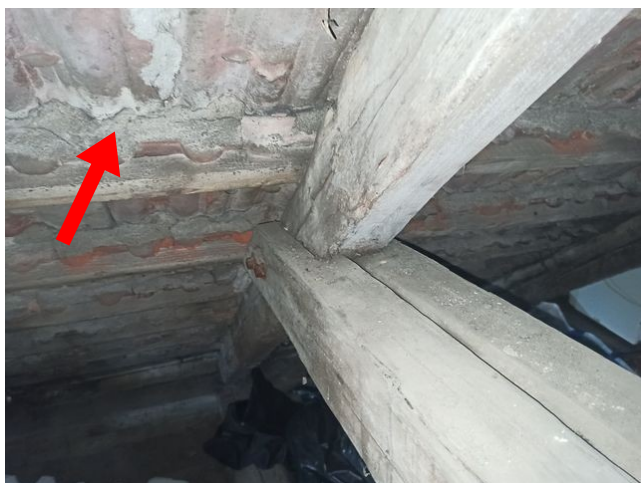
foto/15/ Pohled na utěsnění krytiny pomocí cementové malty

Spojením jednotlivých vrstev střešních tašek pomocí malty je omezena dilatace jednotlivých tašek. Způsob připevnění jednotlivých prvků u skládané krytiny musí umožnit dilataci všech prvků skládané střešní krytiny.

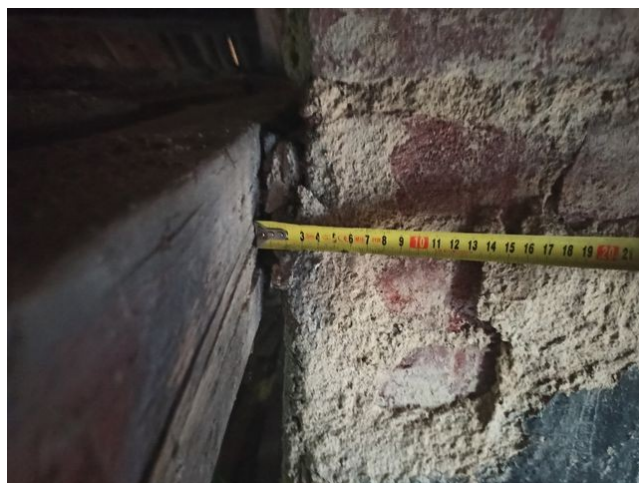
foto/16/ Pohled na vzdálenost komínového tělesa od dřevěného prvku krovu

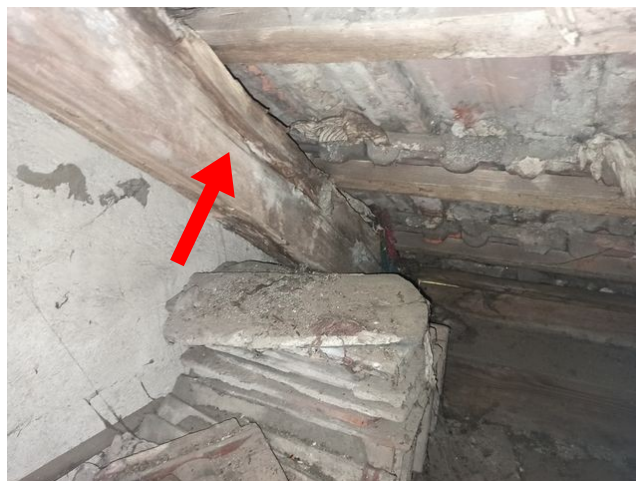
foto/20/ Pohled na poškozený (prasklý) krov v místě obvodové stěny

V rámci průzkumu byla provedena kontrola viditelných částí dřevěného krovu. Krov v místě štítové stěny (foto č. 20) nahradit za nový. Na vzorcích dřeva nejsou patrné žádné výraznější změny barvy nebo struktury (ztmavnutí, mikrotrhlky), které by svědčily o činnosti dřevokazných hub v minulosti. Stopy poškození po činnosti dřevokazného hmyzu (chodbičky, výletové otvory) nebyly při průzkumu zjištěny.

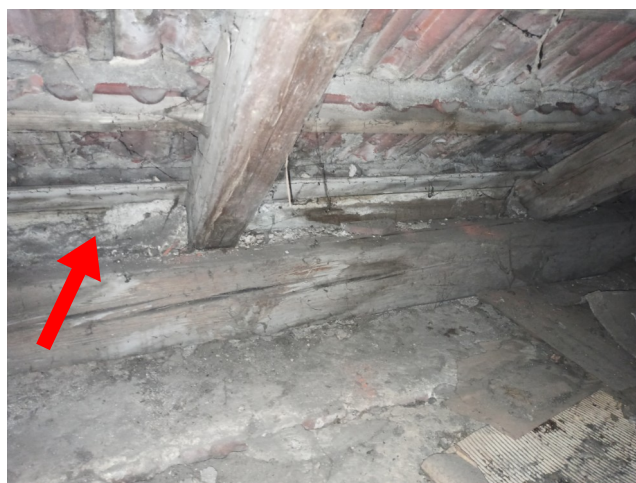
foto/24/ Pohled na uzavření mezery v místě okapové vaznice pomocí malty

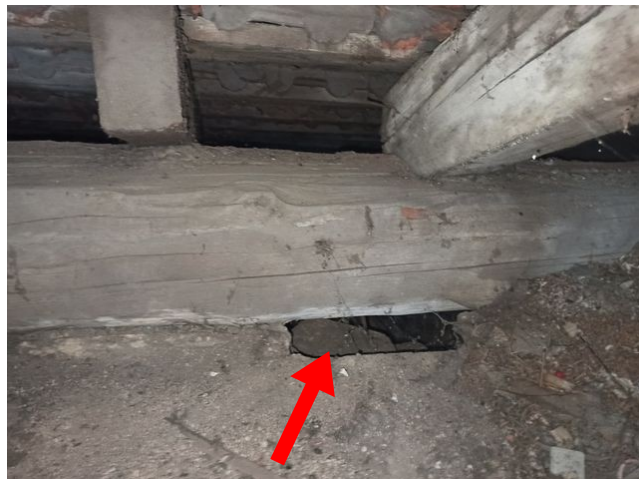
foto/26/ Pohled na uvolněnou část podlahy pod okapovou vaznicí

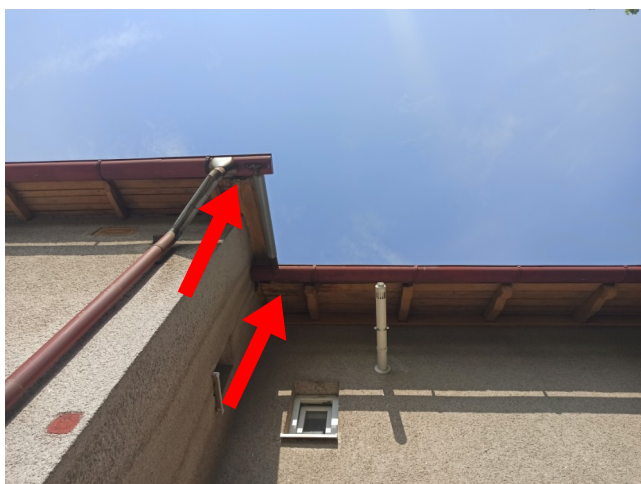
foto/27/ Pohled na poškozené bednění v místě okapu hnilobu po předešlých zátocích v místě okapu

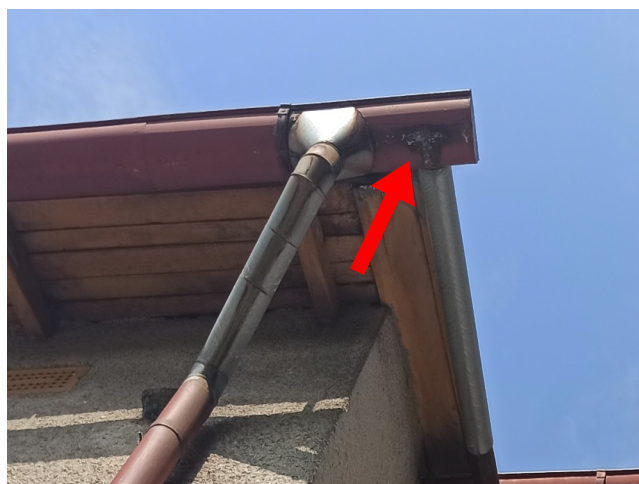
foto/28/ Pohled na netěsné provedení stávajícího podokapního žlabu

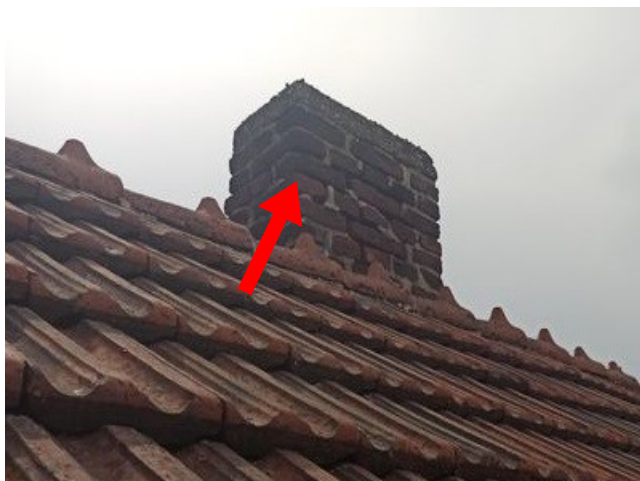
foto/29/ Pohled na zvětralé zdivo komínového tělesa

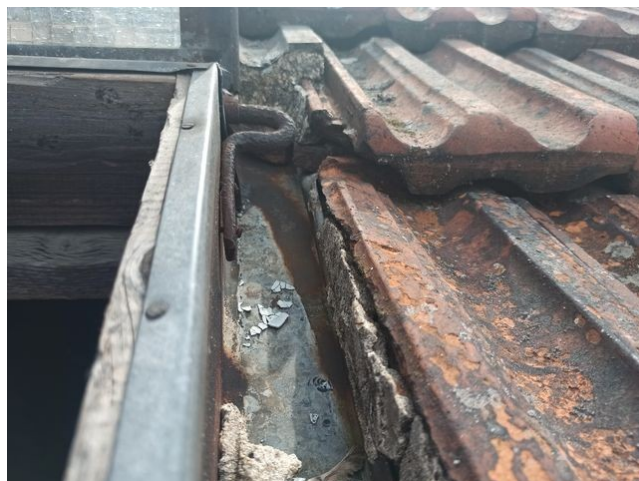
foto/30/ Pohled na boční oprácorování střešního výlezu na střeche s drolící se maltou

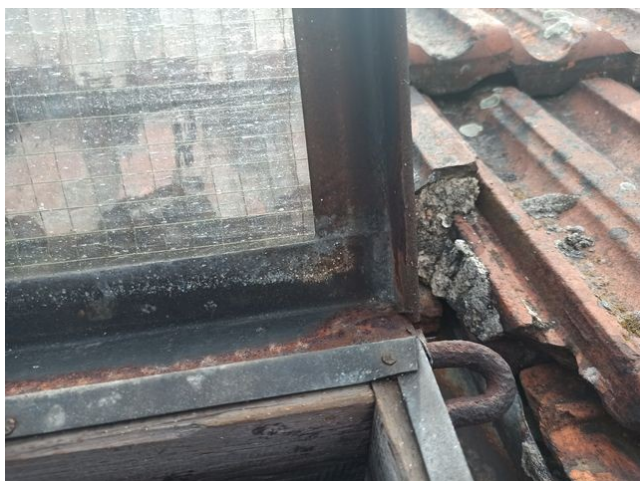
Nad rovinu střechy vystupují zděné komíny z plných cihel, bleskosvod, kabelové vedení. Ve většině případů bylo použito opracování pomocí oplechování. Ojedinele je průstup řešen pomocí opracování maltou. Střešní výlez s kovovým poklopem je opatřen drátosklem. Kovový rám střešního okna vykazuje známky koroze. Hromosvodnou soustavu tvoří jímací tyče osazené na hřebeni střechy. Vedení rozvodů bleskosvodné soustavy je kotveno pomocí kotvicích prvků ke střešní konstrukci a kovovým prvkům střechy.

foto/31/ Pohled na zkorodovaný výlěz s drátosklem
