# **Zápis z mimořádné prohlídky mostu v km 3,706 trati Praha hl.n. (mimo) – Praha–Smíchov - v.1,2,3 (mimo)**

**Evidenční km:** 3,706  
**TÚ:** 0201 Praha hl.n. (mimo) – Praha–Smíchov - v.1,2,3 (mimo)  
**DÚ:** 04 Praha-Vyšehrad – Praha-Vyšehrad v.601,602,603  
**Datum provedení:** 9. 12. 2022

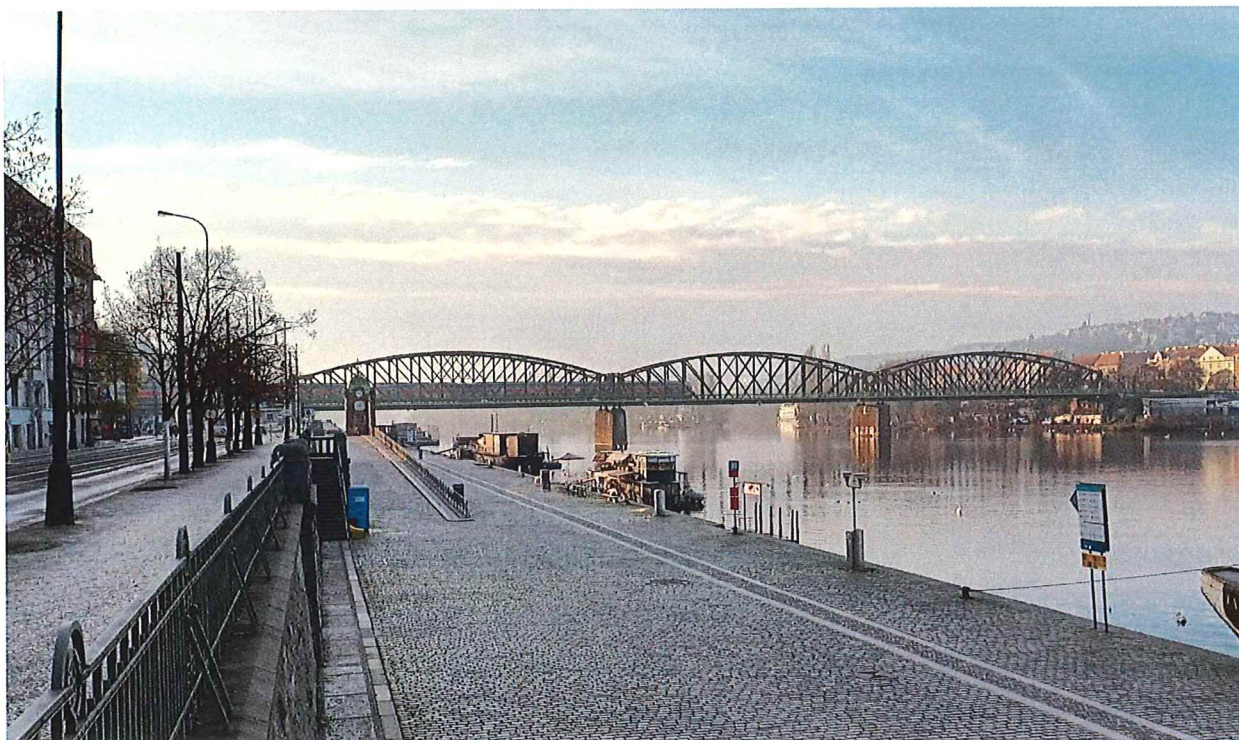
Celkový pohled na most s vlakem stojícím na (pro most nevhodně umístěném) návěstidle

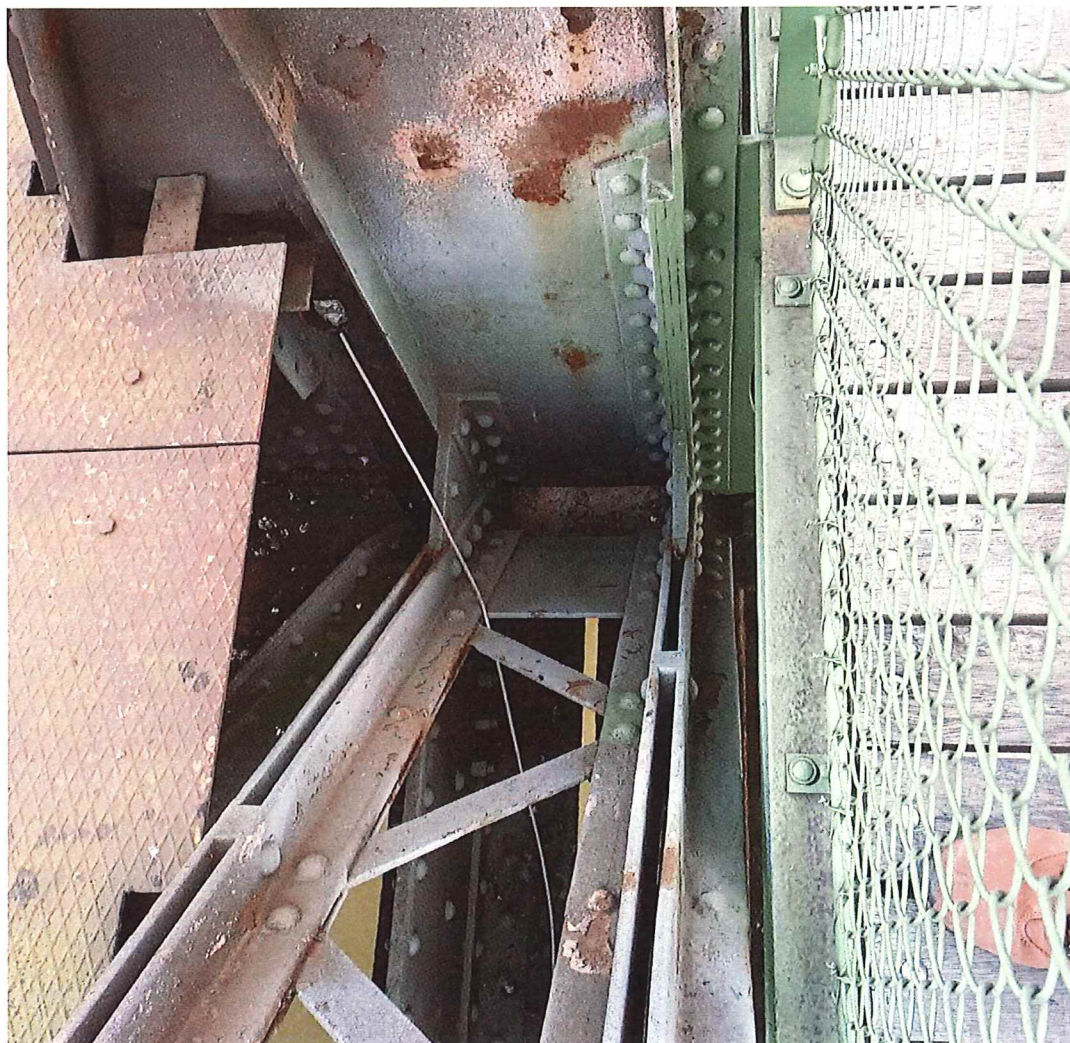
Měřicí čidlo monitoringu osazené na konstrukci

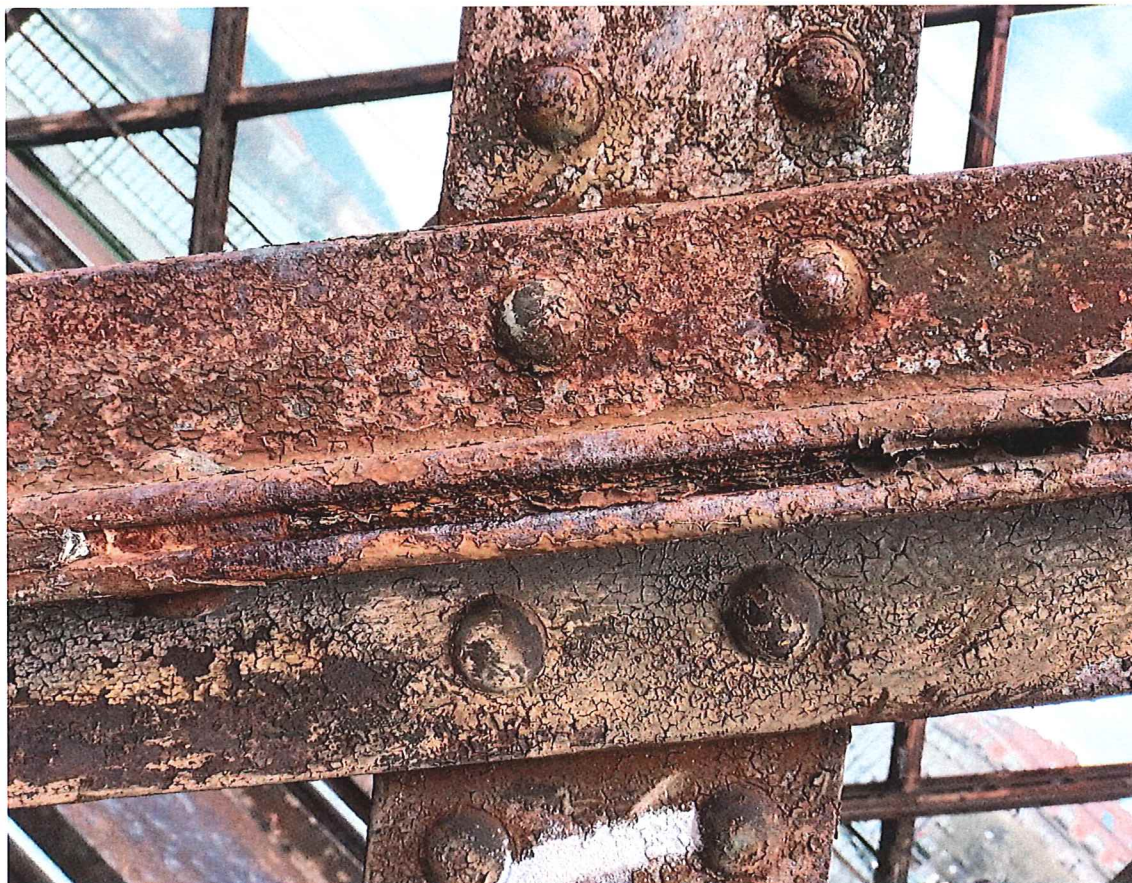
- Mezi úhelníky diagonál místy narůstá šterbinová koroze, tloušťky až 20 - 30 mm, mírné deformace úhelníků, korozní oslabení až do ostra, pásy diagonál místy korozně oslabené a vykorodované

Typický příklad vyplnění úzké mezery korozními produkty (v četných případech dochází k dalšímu rozpínání s deformací přírub, hrozí stříhání nýtů)

5. Budou prověřeny možnosti zastavení růstu koroze v místě všech přípojů diagonál D5 až D10 k dolnímu pasu hlavního nosníku - např. vyčištění veškeré koroze včetně štěrbinové, oměření skutečného stavu korozního oslabení, s provedením protikorozní ochrany tohoto detailu dle S5/4 (s přihlédnutím k dočasné funkci do doby dožití); případně nasazení přípravků s inhibitory koroze, a podobně. Termín: do 30.1.2023. Zajistí: OŘ Praha SMT

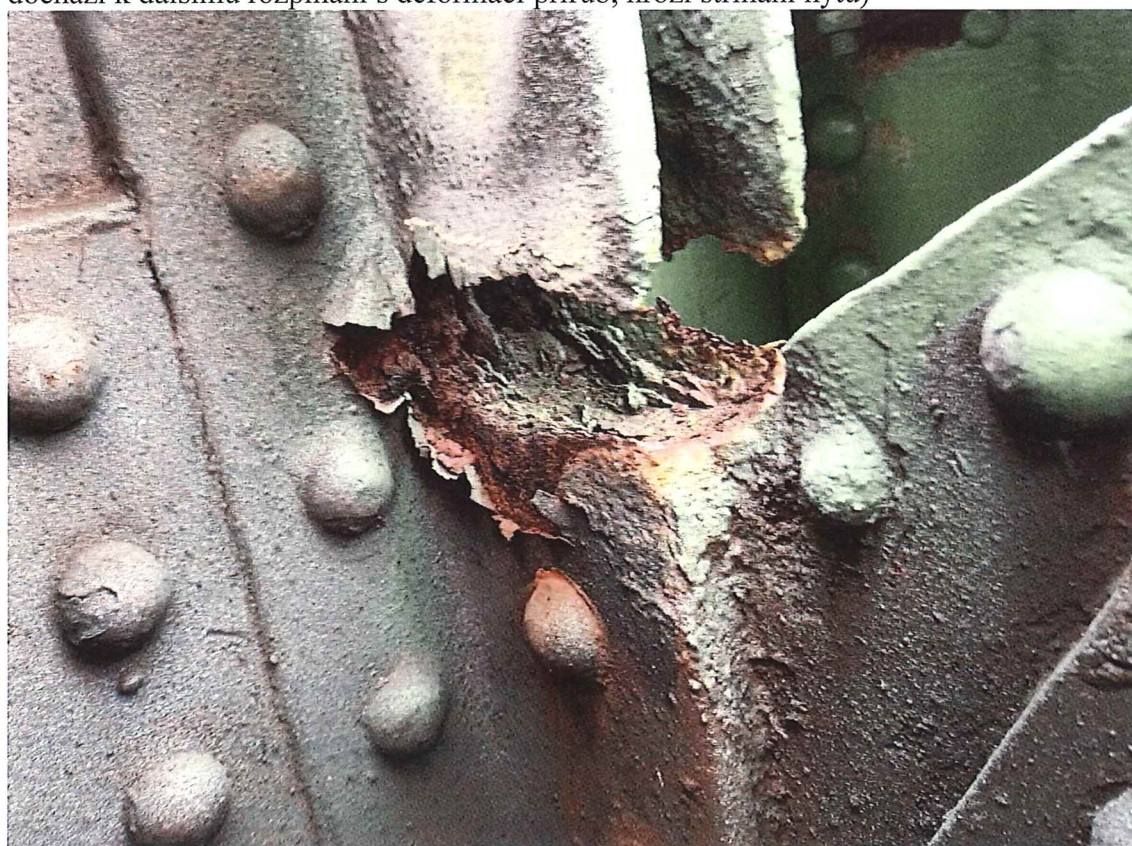
- Levý nosník: zdvojené úhelníky svislic nad stykovými deskami a stykové desky v dolní části různě korozně oslabené, u svislic č. 1, 2, 4, 16 a 17 úhelníky prokorodované, v délkách až 70 mm, místy s okraji do ostra, na začátku vlevo i vpravo dolní přeplátování desky oslabené 4 – 6 mm, narůstá koroze

Typický příklad prokorodování přírub prvků hlavního nosníku v korozně nevhodně navržených detailech

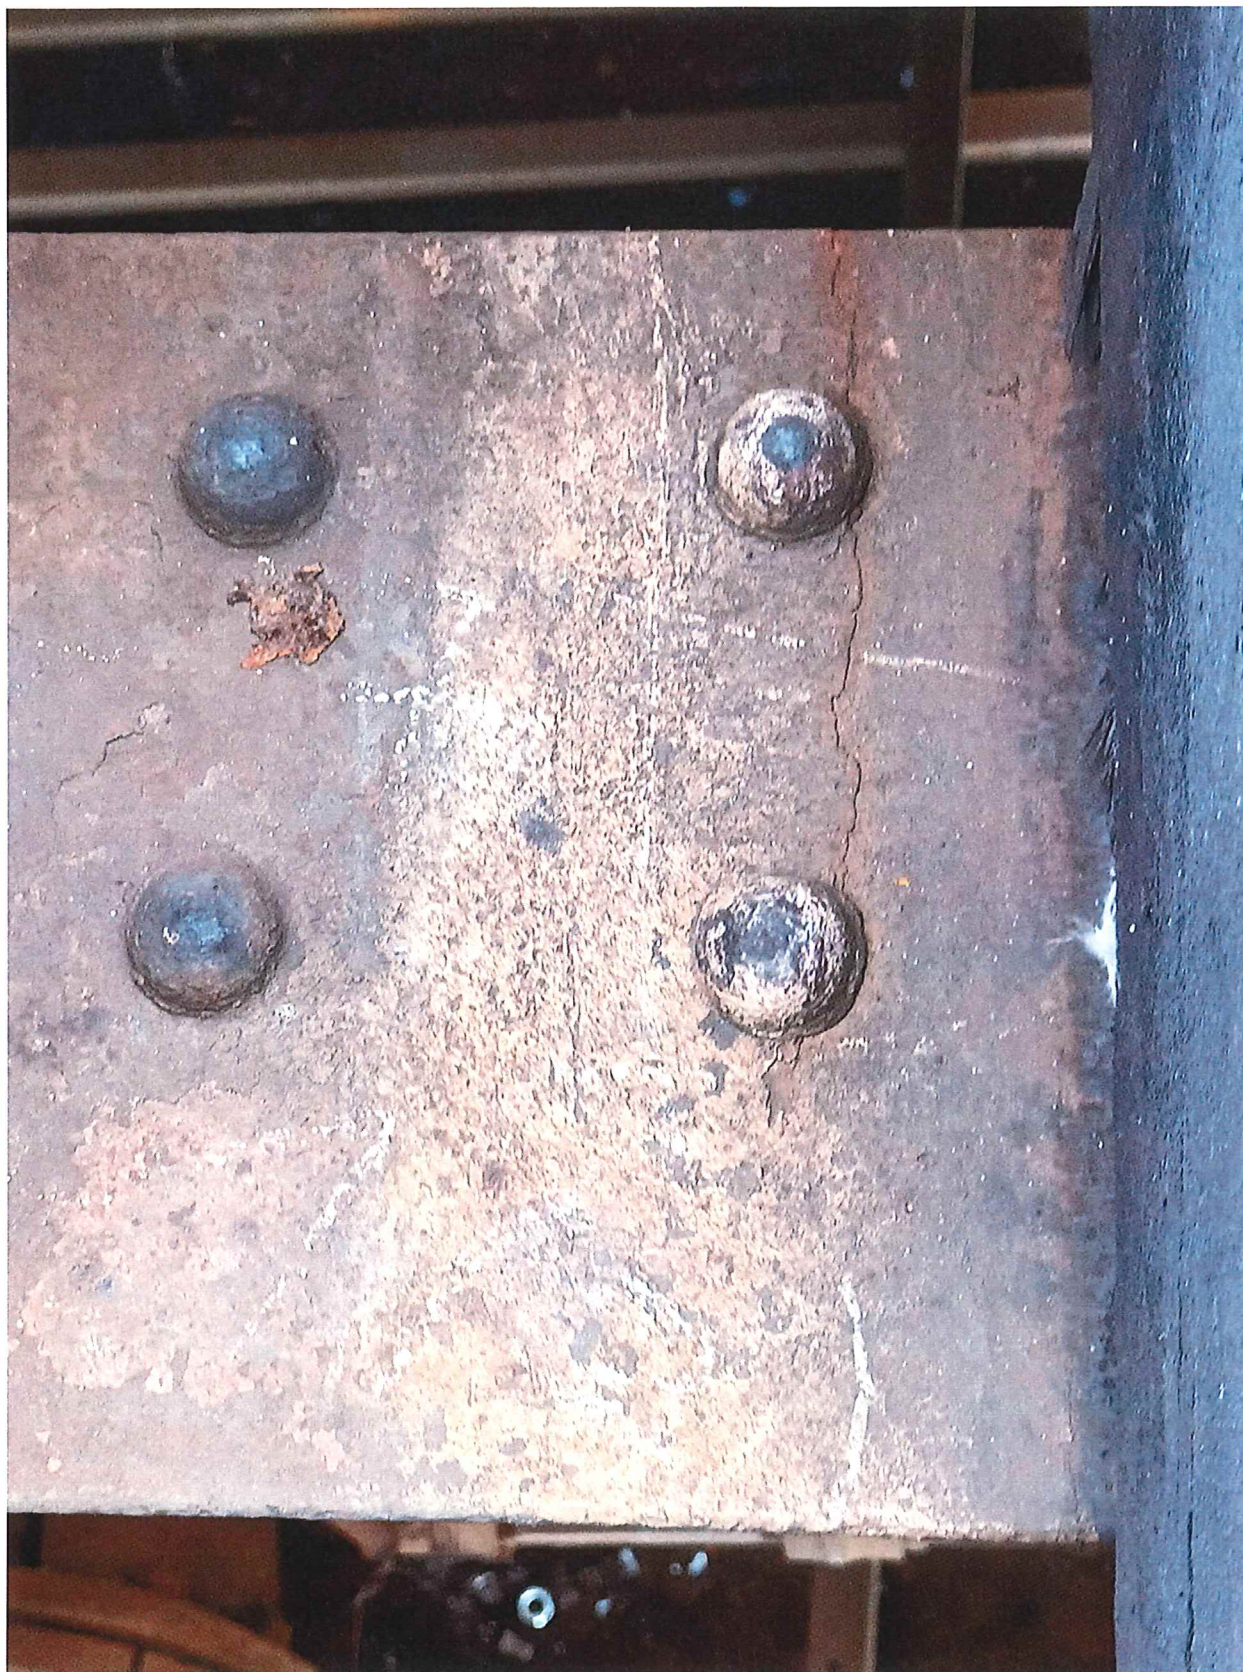
- Horní pásnice korodují, důlková oslabení do 2 mm, hlavy nýtů na horních pásech oslabené, krční úhelníky v koncích oslabené o 1 - 3 mm
- Na 1. příčníku v horní části chybí 2 nýty
- **V horní pásnici 4. podélníku mezi mostnicemi č. 6 a 7 příčná trhлина v délce 180 mm**

Jedna z trhlin na horní pásnici podélníku
