Protokol o podrobné prohlídce

mostního objektu provedené dle Vyhlášky MD č. 177/95 Sb.,
a předpisu SZDC S5 Správa mostních objektů

TÚ 0201 Praha hl.n. (mimo) – Praha-Vyšehrad (včetně)		DÚ 04 Praha-Vyšehrad – Praha-Vyšehrad v.601,602,603		evd. km	3,706
Objekt	Most	šířá trať	Vžitý název: Pod Vyšehradem		
délka mostu	234,50 m	počet otvorů	3	počet kolejí na mostě	2
Elektrizace: ano		Objednatel: SZDC, s.o., OŘ Praha			
rychlost na mostě / rychlost traťová [km/h]: 60/60		traťová třída zatížení s přidruženou rychlostí C3-60			
Návrh hodnocení stavebního stavu	3/2	Vedoucí regionálního pracoviště Vít Šrámek		Rok podrobné prohlídky	2020

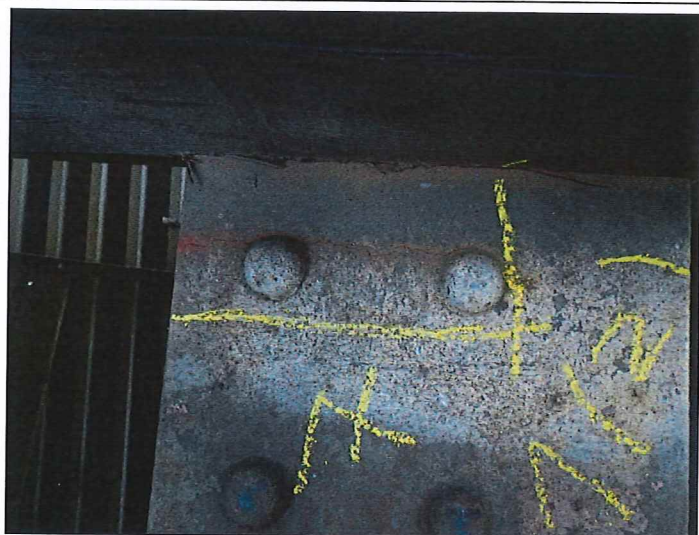
- **V horní pásnici 4. podélníku mezi mostnicemi č. 6 a 7 příčná trhlina v délce 180 mm** (viz foto č. 1)
- Horní pásnice korodují, pod mostnicemi oslabené o 2 - 3 mm, hlavy nýtů místy oslabené

- V horní pásnici 4. podélníku mezi mostnicemi č. 6 a 7 příčná trhlina v délce 180 mm
- Značná korozní oslabení jednotlivých částí konstrukce, prokorodování prvků, nárůst plátkové a štěrbinové koroze
- Jednotlivé uvolněné a chybějící nýty
- Chybějící šrouby v upevnění ložisek, celkem 4 ks
- Porušená PKO konstrukce
- Popraskané a nahnilé mostnice v koleji č. 2 (2)
- Od PPM 2017 došlo k výměně mostnic v koleji č. 1 (1) + ošetření horních pásnic 1. a 2. podélníku PKO mezi mostnicemi

**Obr. č. 1 – Konstrukce K 01 –
podélník č. 4 – trhlina v horní
pásnici mezi 6. a 7. mostnicí**

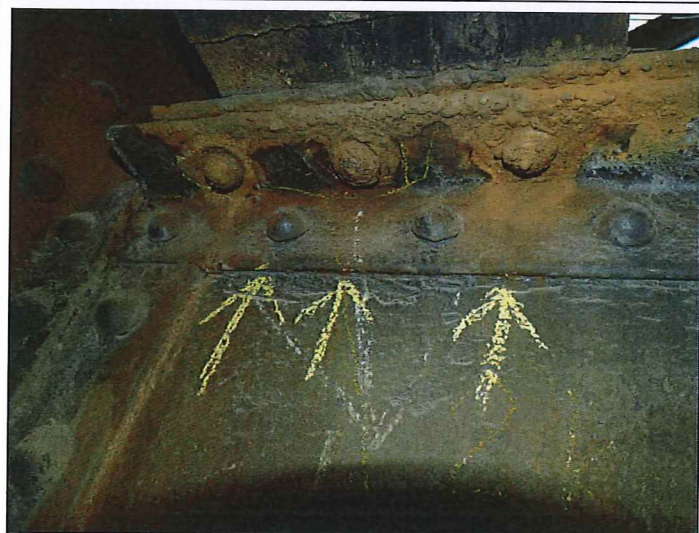
**Obr. č. 2 – Konstrukce K 01 –
podélník č. 4 – volné nýty pod 7.
mostnicí**

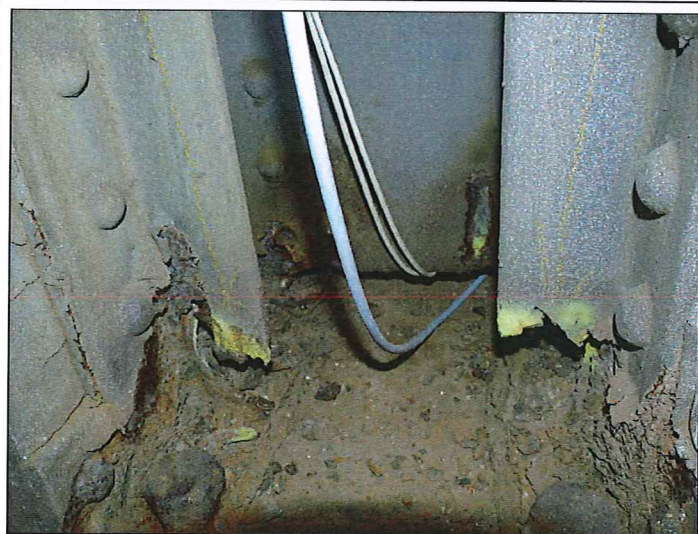
- Levý nosník: zdvojené úhelníky svislic nad stykovými deskami a stykové desky v dolní části různě korozně oslabené, u svislic č. 1, 2, 4, 16 a 17 úhelníky prokorodované, v délkách až 70 mm, místy s okraji do ostra, na začátku vlevo i vpravo dolní přeplátování desky oslabené 4 – 6 mm, narůstá koroze (viz foto č. 3)

**Obr. č. 3 – Konstrukce K 01 –
hlavní nosník vlevo – zkorodované
úhelníky svislice na konci**

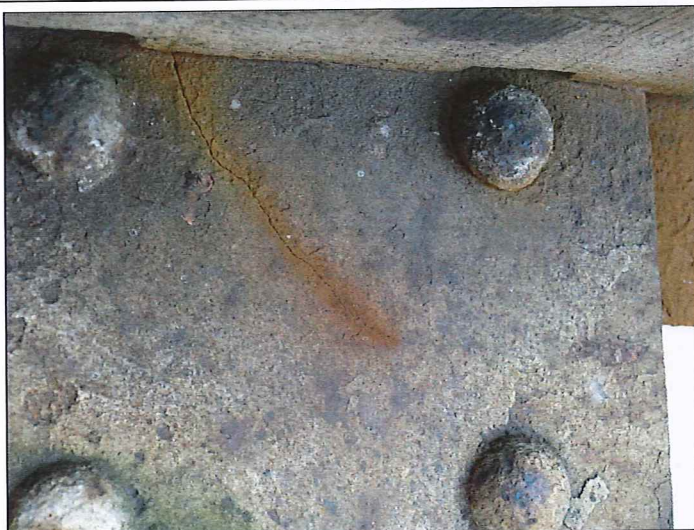
- V horní pásnici 2. podélníku pod mostnicí č. 75 šikmá trhlina v délce cca 550 mm
- Značná korozní oslabení jednotlivých částí konstrukce, prokorodování prvků, nárůst plátkové a štěrbinové koroze
- Jednotlivé uvolněné a chybějící nýty
- Chybějící šrouby v upevnění ložisek, celkem 3 ks
- Porušená PKO konstrukce
- Od PPM 2017 došlo k výměně mostnic v koleji č. 1 (1) + ošetření horních pásnic 1. a 2. podélníku PKO mezi mostnicemi

Obr. č. 4 – Konstrukce K 02 –
podélník č. 2 – trhlina v horní
pásnici pod 75. mostnicí

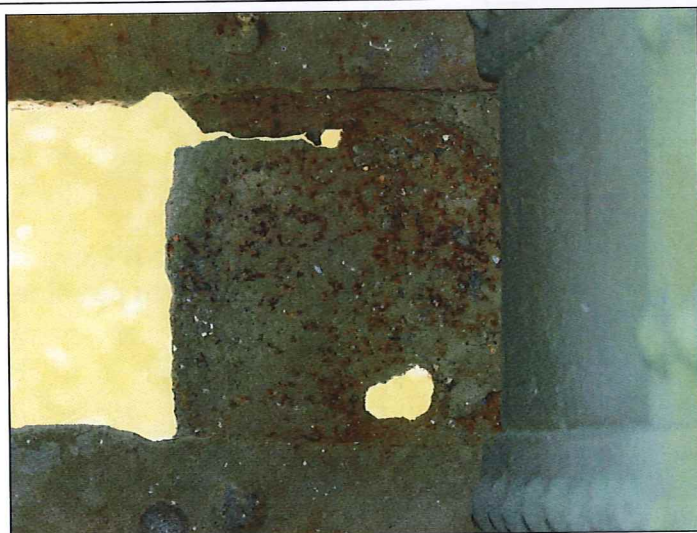
Obr. č. 5 – Konstrukce K 02 –
hlavní nosník vlevo –
prokorodovaný plech pod 3.
svislicí

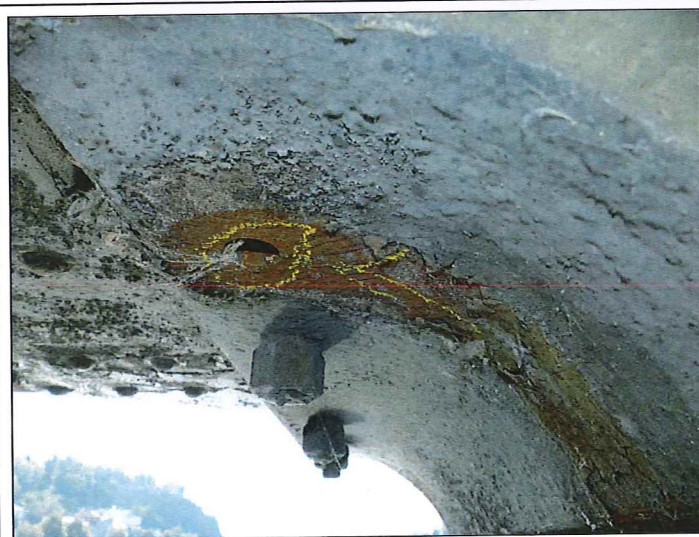
- Pohyblivá ložiska na P 01 zanesená, znečištěná, PKO porušená na 10% plochy (Ri 5), prostupuje koroze, válce nepromazané
- PKO pevných ložisek na P 02 porušená na 5% plochy (Ri 4), jednotlivě prostupuje koroze
- Na levém i pravém ložisku na P 01 chybí 1 šroub v upevnění ložiska k nadložiskové desce (vpravo matice)
- Na levém ložisku na P 02 chybí 1 šroub v upevnění ložiska k nadložiskové desce (viz foto č. 6)

Obr. č. 6 – Konstrukce K 02 –
ložisko na P 02 vlevo – chybějící
šroub

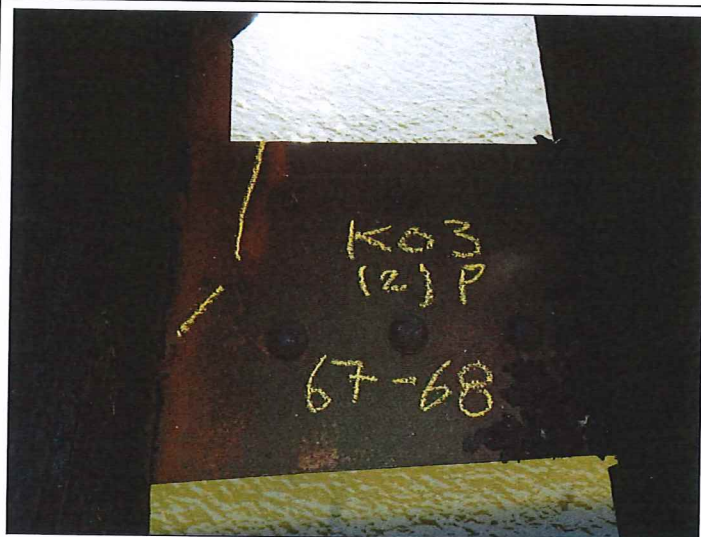
- **V horní pásnici 4. podélníku pod mostnicí č. 67 šikmá trhлина v délce cca 120 + 40 mm (v PPM 2017 neevidováno), (viz foto č. 7)**
- PKO porušená na 50% plochy (Ri 5), koroze

- V horní pásnici 4. podélníku pod mostnicí č. 67 šikmá trhlina v délce cca 120 + 40 mm
- Značná korozní oslabení jednotlivých částí konstrukce, prokorodování prvků, nárůst plátkové a štěrbinové koroze
- Jednotlivé uvolněné a chybějící nýty
- Chybějící šrouby v upevnění ložisek, celkem 2 ks, na dolní desce levého ložiska na P 02 ve střední části příčná trhlina
- Porušená PKO konstrukce
- Od PPM 2017 došlo k výměně mostnic v koleji č. 1 (1) + ošetření horních pásnic 1. a 2. podélníku PKO mezi mostnicemi, došlo k viditelnému zhoršení stavu – trhlina v horní pásnici 4. podélníku

Obr. č. 7 – Konstrukce K 03 –
podélník č. 4 – trhlina v horní
pásnici mezi 67. a 68. mostnicí

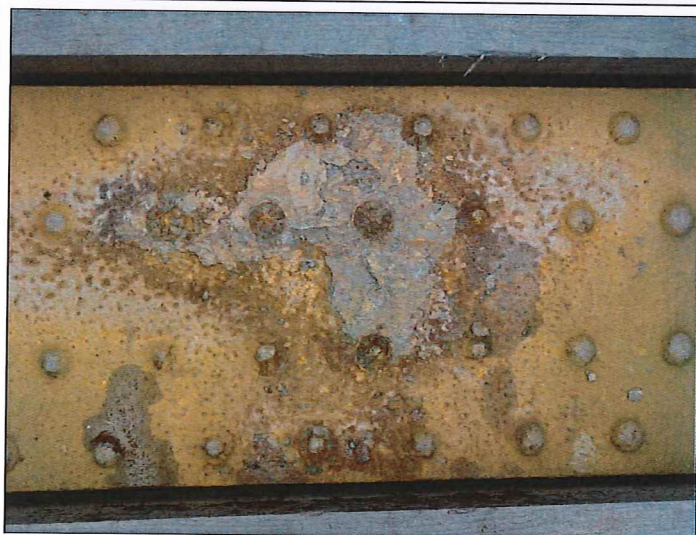
- PKO porušená na 50% plochy (Ri 5), koroze
- Horní pásnice korodují, důlková oslabení do 2 mm, hlavy nýtů na horních pásech bez nátěru a korodují, krční úhelníky v koncích oslabené o 2 - 3 mm (viz foto č. 8)
- Na dolní pásnici 15. příčníku pod 1. podélníkem povolené 3 ks šroubů

Obr. č. 8 – Konstrukce K 03 –
příčník – oslabení horní pásnice

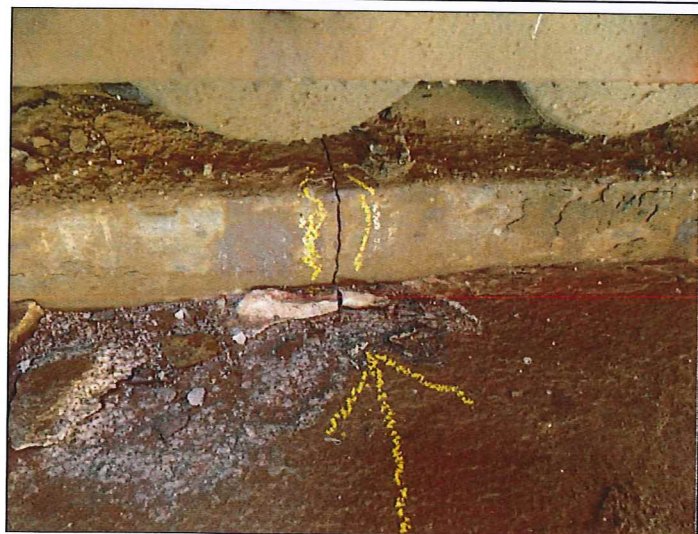
Obr. č. 9 – Konstrukce K 03 –
ložisko na P 02 vlevo – trhlina
v dolní desce

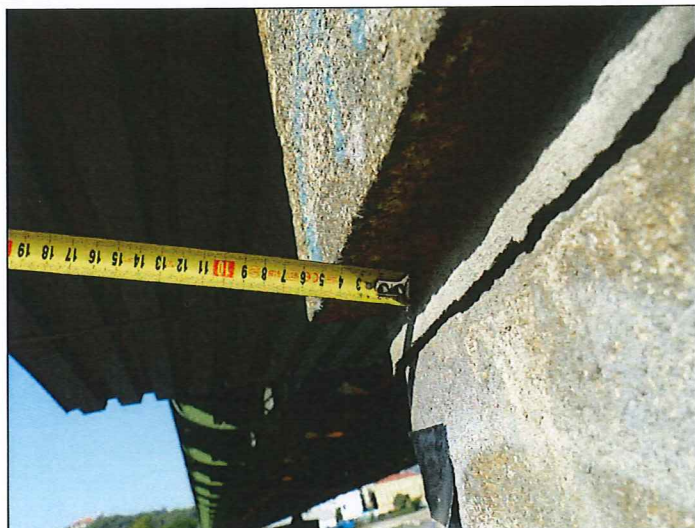
- Spárování místy popraskané
- Levý rohový kvádr odtržený a vysunutý až o 40 mm (viz foto č. 10)
- Pravý rohový kvádr odtržený a vysunutý až o 60 mm, spárování vypadané
- PKO ocelových táhel v krajích zničená na 100% plochy, koroze
- Horní plocha úložného prahu znečištěná

Obr. č. 10 – Opěra O 01 – úložný práh – vysunutý kvádr vlevo

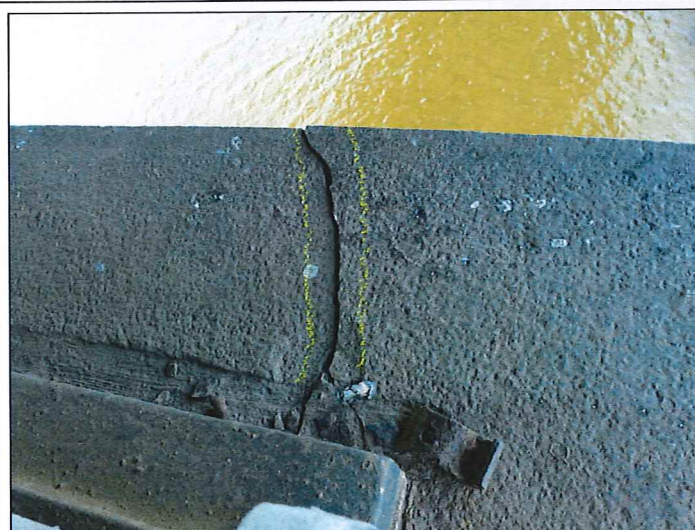
- Pod pravým ložiskem K 02 šikmá trhlina na horní ploše kvádru, šířky 1 – 2 mm (viz foto č. 11)
- Spárování místy popraskané
- Horní plocha mírně zanesená

Obr. č. 11 – Pilíř P 01 – úložný práh – prasklý kvádr vpravo

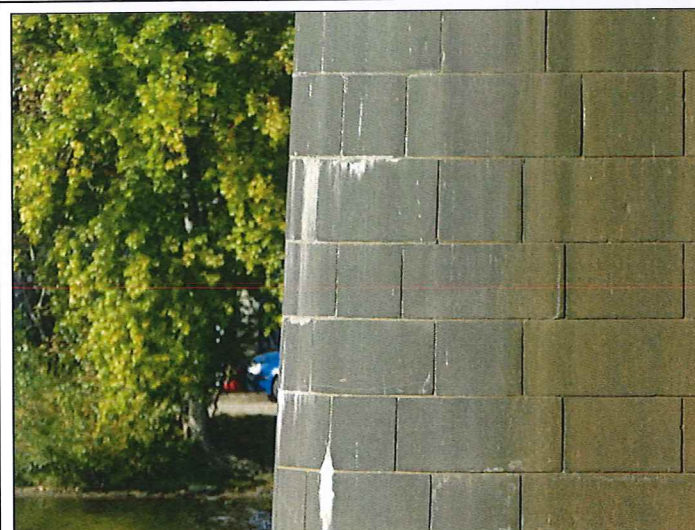
Obr. č. 12 – Pilíř P 01 – průsaky vody s výluhy pojiva

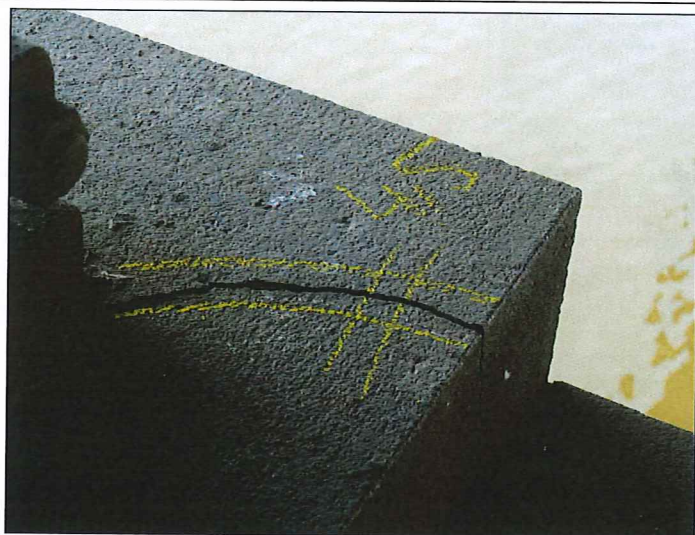
- Kvádr pod levým ložiskem K 03 na horní ploše 2 x prasklý, v rozích, šířka trhlin až 5 mm (viz foto č. 13)
- Spárování místy popraskané
- Horní plocha mírně zanesená

Obr. č. 13 – Pilíř P 02 – úložný práh
– prasklý kvádr vlevo

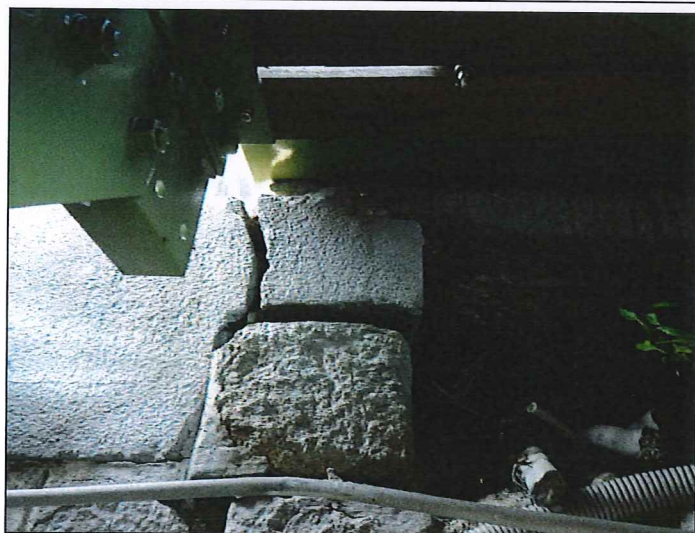
Obr. č. 14 – Opěra O 02 – závěrná
zed' vpravo – uvolněné 2 kameny

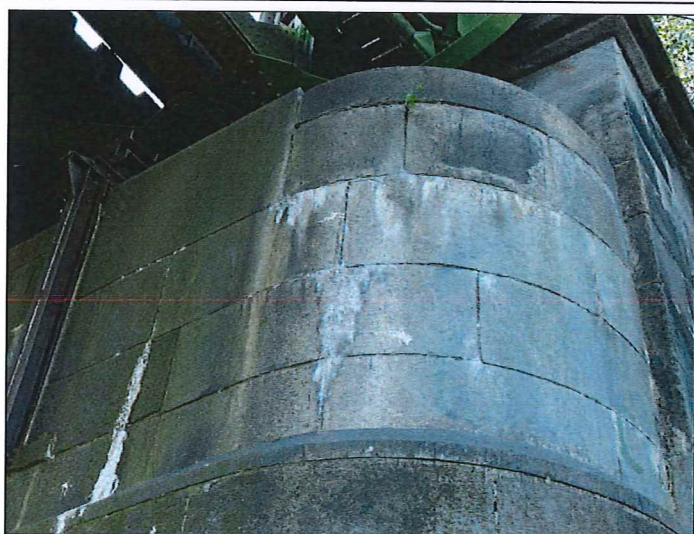
Obr. č. 15 – Opěra O 02 – průsaky
vody s výluhy pojiva
