## **Zápis z kontroly problematických míst železničního spodku v obvodu ST Liberec – 26. září 2018**

### **Úsek č. 1 – Horní Police – Stružice**

Úsek: Horní Police - Stružnice; km 11,700 – 11,800; TUDU 087106

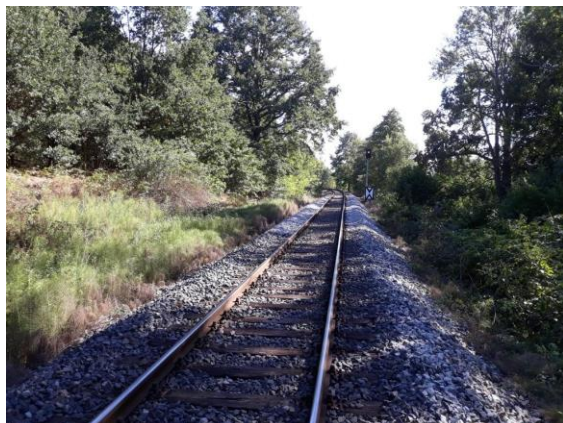
Obr. 1 Pohled po směru staničení

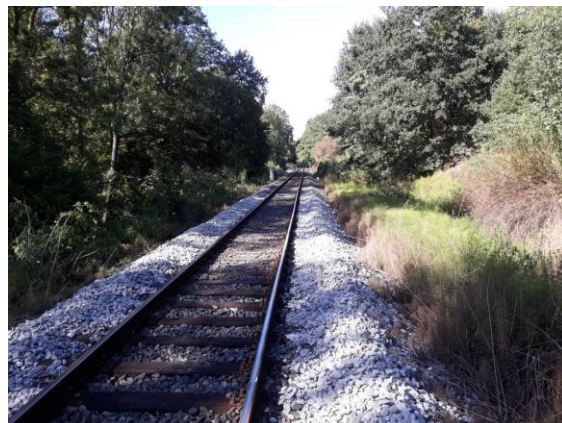
Obr. 2 pohled proti směru staničení

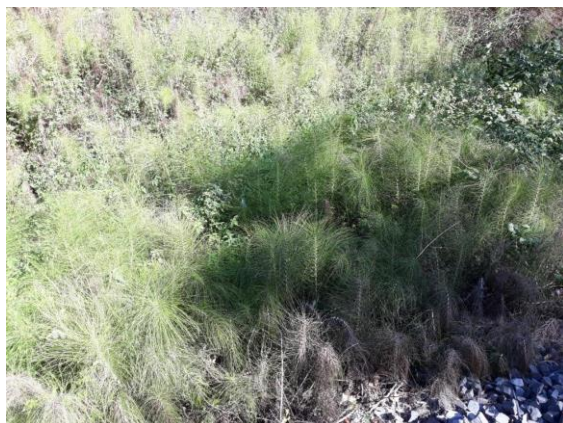
Možná příčina: Násповé těleso vykazuje zvýšenou vlhkost, která je prezentována výskytem vlhkomilné přesličky. Její výskyt zejména okolo nezpevněného příkopu poukazuje na nefunkční odvod srážkových vod a na jejich zasakování do násповé části.

Obr. 3 Porost nezpevněného příkopu přesličkou

Doporučení: 1. Provést pročištění horizontální vrtů a případnou úpravu poškozených čel. Pročistit nezpevněný příkop a obnovit jeho funkci.
