## **ZÁZNAM**

ze vstupního projednání rekonstrukce mostu ve stupni DUSP.

**stavba: „Rekonstrukce mostu v km 204,560 trati Žatec - České Zlatníky“**

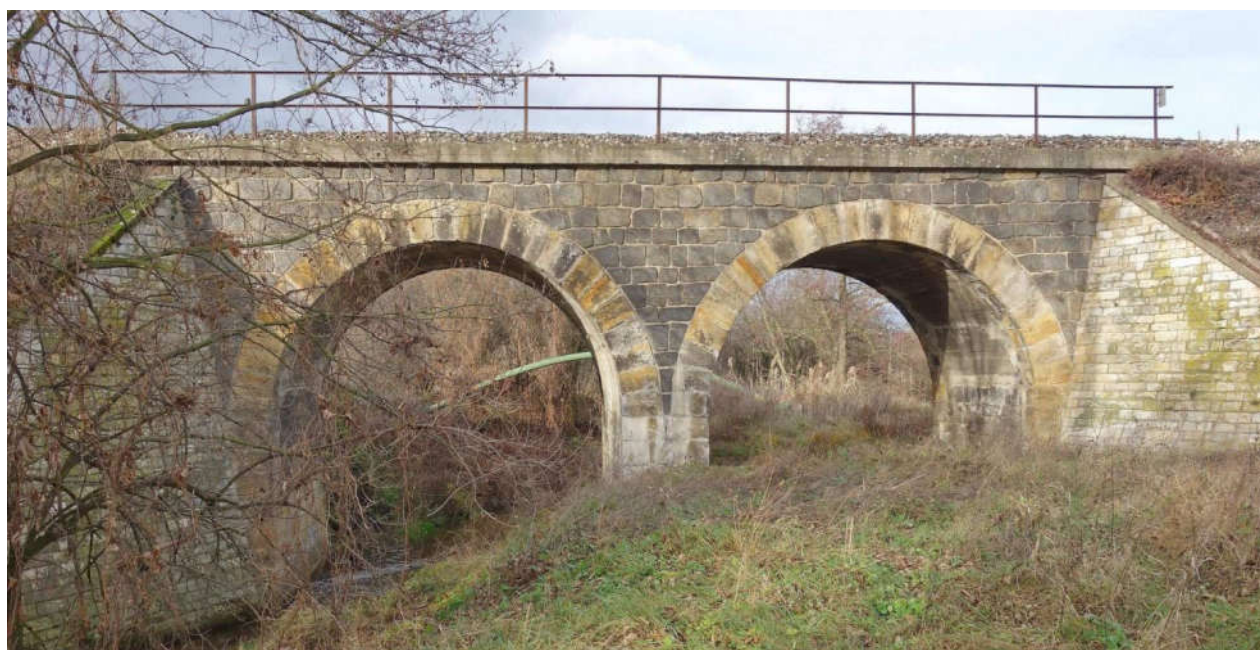
obr:....stávající mostní konstrukce

Most o dvou polích, převádí v 1.otvoru potok a ve druhém účelovou cestu. Klenbová půlkruhová betonová konstrukce klenby je ve spodních částech kamenná včetně čelních klenbových oblouků. Pravděpodobně byla klenba již přestavěna a zdivo klenby bylo nahrazeno betonem.

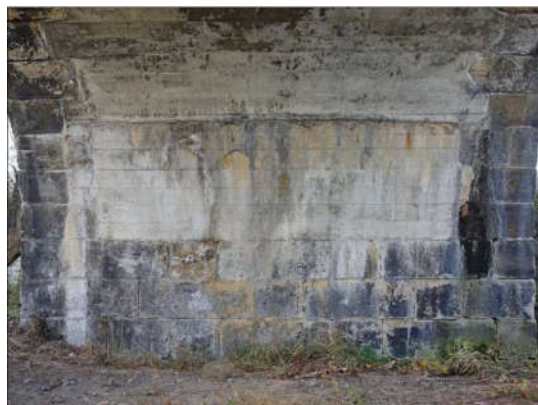
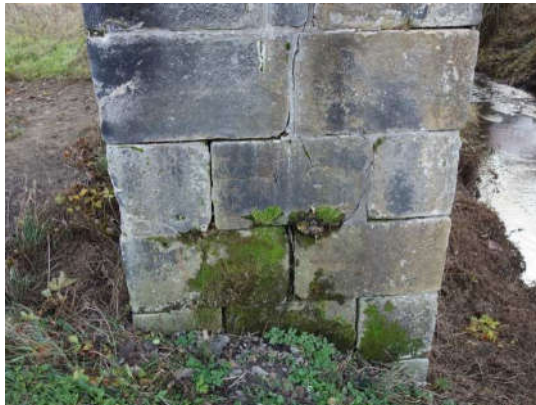
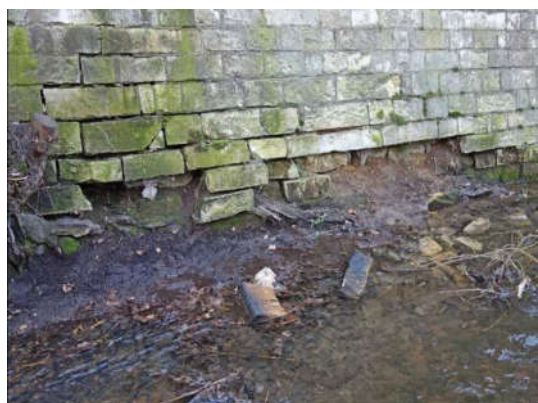
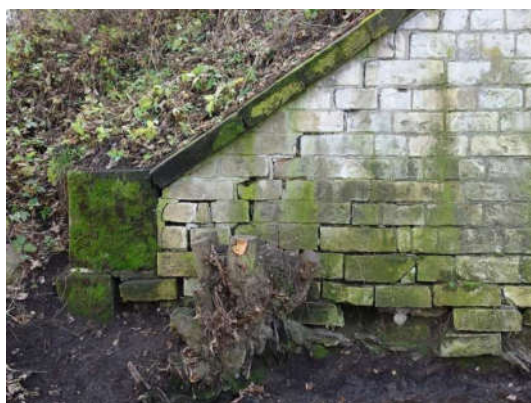
V betonové klenbě jsou trhliny s průsaky vody. Degradované spárování. Římsy jsou na několika místech prasklé, přesypané kolejovým ložem. Čelní zdi s ojedinělými výluhy, místy popraskané spárování.

U opěry O1 v místech kolísání hladiny vodního toku je degradovaná zdící malta do hl. 20-70 mm. Ojedinělé kameny jsou popraskané s degradací až do hloubky 30 mm.

Pilíř má řadu svislých trhlin v celé výšce. Zdicí malta je lokálně degradovaná do hl. 30-100 mm. Lokální vegetace je v částech uchycena, keřovitá vegetace byla odstraněna, leč kořeny zůstaly ponechány ve spárách.

Opěra O2 - jednotlivé kameny povrchově degradované do hl. 10-25 mm, jednotlivé kameny popraskané.

Křídla jsou kvůli špatnému stavu kamene (opuka) povrchově i hloubkově degradována do hl. 50-80 mm. Zdivo je rozvolněno, kameny vysunuty, spárování vypadané, uchycená vegetace. Na křídlech je patrný zhoršující se stav od minulé PPM.

Stavební stav konstrukce je hodnocen - nosná konstrukce 2/ spodní stavba 3.

Betonová klenba bude opatřena sanační stěrkou, kamenné věnce klenby budou očištěny, hloubkově přespárovány a přikotveny z čela do betonové klenby. Zbylé kamenné zdivo opěr a pilíře bude očištěno, zesíleno cementovou injektáží a hloubkově přespárováno. Samotný pilíř bude po obvodě sepnut třmeny z helikální výztuže. Podloží založení bude proinjektováno organicko minerální pryskyřicí pomocí zavrtávaných tyčí, které zde zůstanou jako přídatná výztuž a propojení zdiva.

Křídla mostu jsou ve špatném stavu, který nelze řešit pouze lokálními zásahy. Vzhledem k rozsahu výkopů a finanční náročnosti při bourání stávajících křídel a výstavbě nových navrhujeme rekonstrukci provést tak, že budou stávající křídla zachována a před ně se vybuduje nová štíhlá stěna, s novým základem, římsou a systémem odvodnění rubu i líce křídel. Navíc svah i degradované zdivo křídel je stabilní, a proto není nutné stávající křídla odstraňovat. Nová zeď bude kotvená skrz původní zeď do zeminového (horninového) prostředí pomocí hřebů.

Předsazení opěr mostu před křídla umožňuje toto řešení navrhnout bez zmenšení světých otvorů kleneb. Poškozené, chybějící či uvolněné části křídel budou nahrazeny suchým nebo stříkaným betonem, aby bylo možno mezi původní a novou část uložit separační (drenážní) vrstvu tl. 20 mm – nopovou drenáž. Dřívky nových křídel budou mít tl. 0,3 m a budou přibetonovány ke stávajícím křídům. Sklon líce nové části křídla bude respektovat sklon líce stávajícího. Stěna bude vyztužena sítěmi při rubu i líci. Ve vrchní části zdi budou umístěny kotvy pro římsu.
