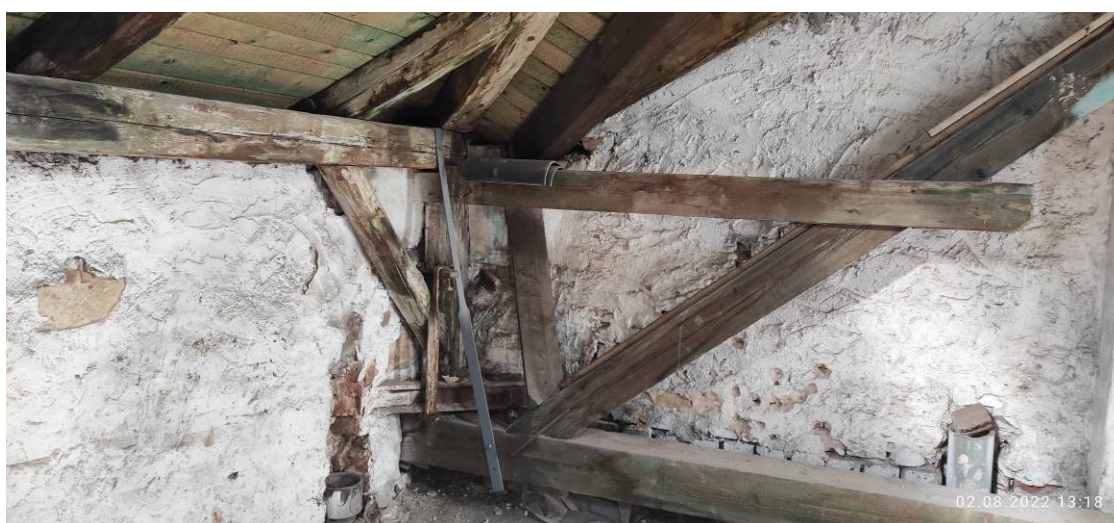
V rámci průzkumných prací byla provedena prohlídka konstrukce krovu a ověření stávající konstrukce střechy v rozsahu dle zadání objednatele. Prohlídkou krovu v části C-E bylo zjištěno, že řezivo nosných prvků nevykazuje významnější degradaci vlivem zatékání či dřevokazných činitelů vyjma několika dřevěných prvků v okraji traktu E v blízkosti dělicí příčné zdi a okapu. Tyto budou v rozsahu dle výkresové dokumentace vyměněny a nahrazeny novými z jehličnatého dřeva shodných dimenzí jako stávající. Nové řezivo před zabudováním bude opatřeno impregnační proti dřevokazným činitelům.

Foto konstrukce krovu – Trakt E – poškození dřevěných prvků krovu

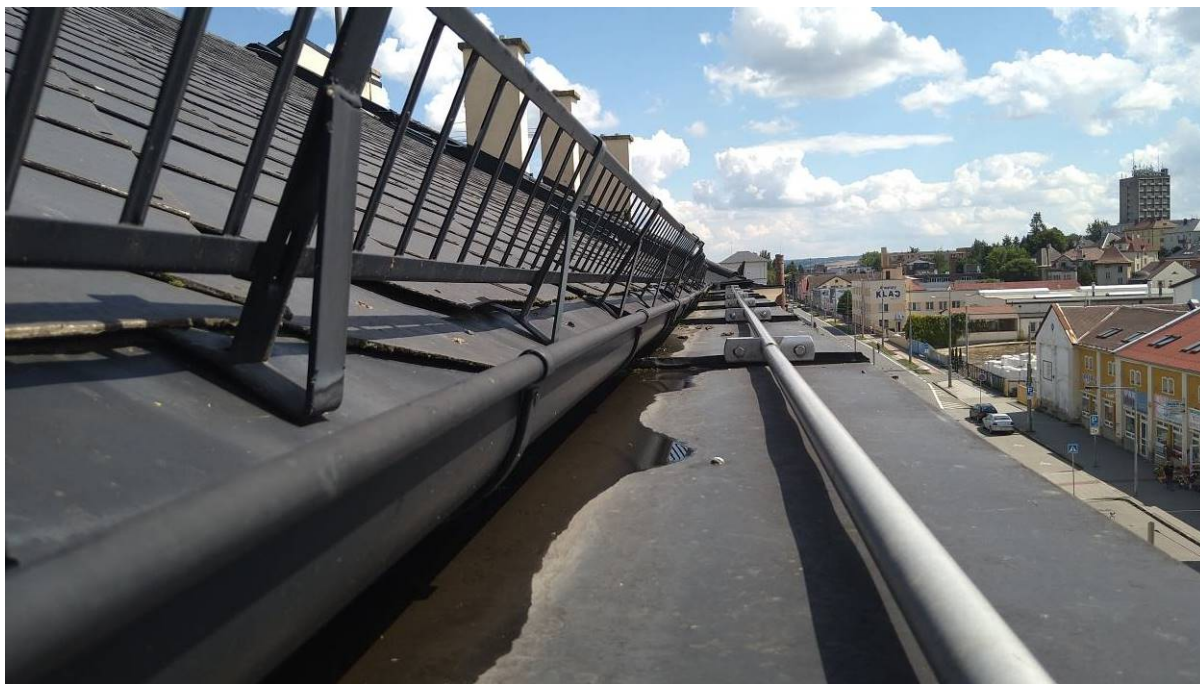
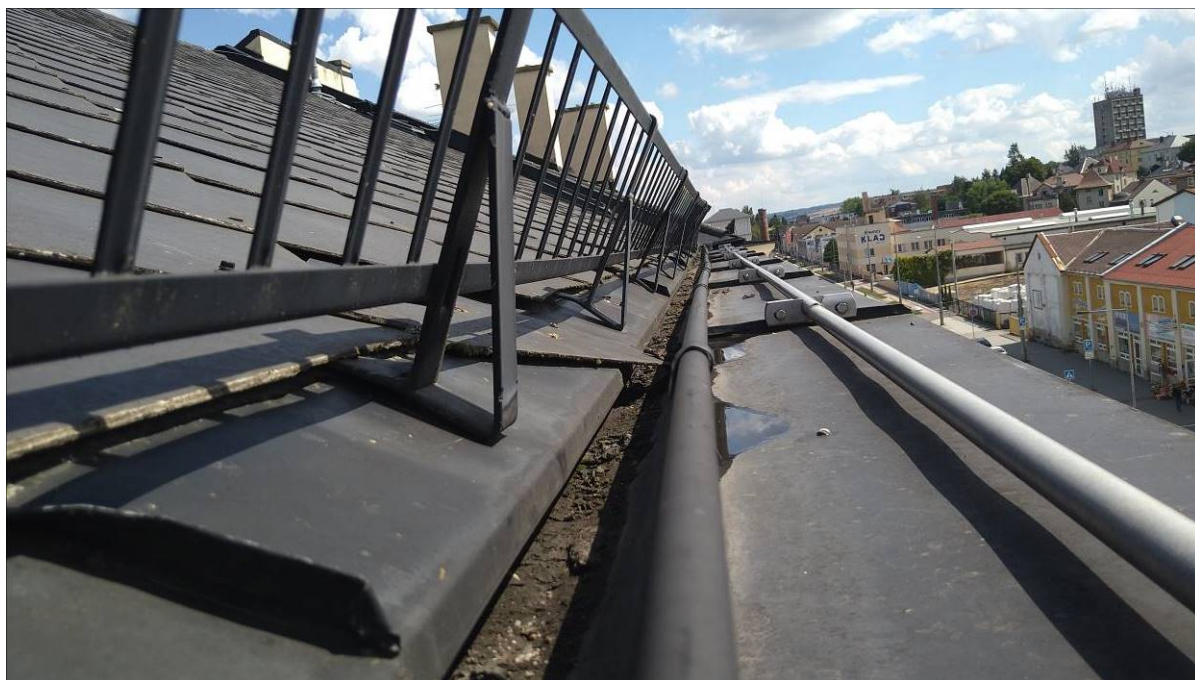
V rozsahu okapu střechy traktu D na straně do ulice je řešena úprava ukončení střechy u okapu pro zlepšení spádování podokapního střešního žlabu, který je v současnosti osazen v kontaktu s korunovou římsou a je téměř beze spádu ke střešnímu svodu, rovněž oplechovaná horní plocha římsy vykazuje známky špatného příčného spádování pro odtok vody – tyto skutečnosti se jeví jako příčina lokálního zatékání.

Foto římsy a podokapního žlabu

Pro umožnění vyspádování podokapního žlabu bude provedeno zalomení střešního spádu ve smyslu „námětky“ prostřednictvím dřevěné fošny 260-290/100mm kotvené do podezdívky přes ocelové úhelníky L100/100/6mm po 0,5m a chemických lepených kotev M10.

Součástí této úpravy bude demontáž střešní krytiny vč. oplechování okapu v pruhu nad okapem šíře cca 2,2m, včetně mřížových zachytávačů sněhu a demontáž stávajícího okapového žlabu. V okrajové části bude odřezáno i bednění a pojistná fólie.

Následně po instalaci nové okrajové fošny bude doplněno bednění tl. 24mm a pojistná hydroizolační fólie DELTA FOL PVG, montáž nového podokapního žlabu z pozinkovaného FeZn plechu s polyesterovou povrchovou úpravou v barvě antracitu RAL 7016 včetně žlabových háků a nového okapního plechu. Bude instalován zpětně mřížový zachytávač sněhu a doplněna střešní krytina z vláknocementových šablon shodného rozměru 400x400mm s reliéfem imitace břidlice šedočerné barvy dle krytiny stávající.

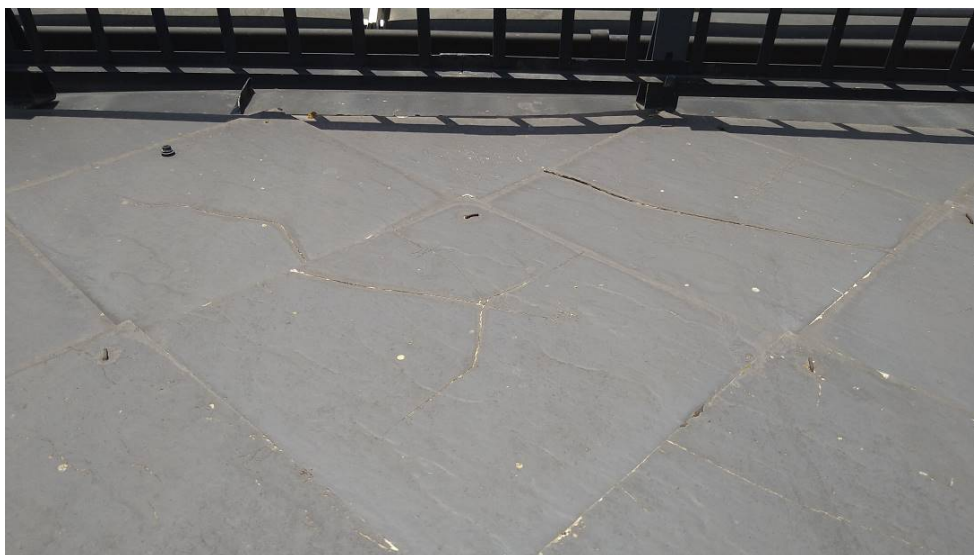
V rámci opravy střešní konstrukce je rovněž navrhována lokální výměna střešní krytiny v rozsahu dle výkresové dokumentace v plochách, kde jsou evidovány prasklé či odlomené šablony ve větším rozsahu.

Ilustrační foto popraskaných střešních šablon

Stávající krytina je z vláknocementových šablon 400/400mm „Česká šablona“, tato bude ve vyznačeném rozsahu rozebrána a bude nahrazena novou shodnou střešní krytinou dle stávajícího stavu - **400x400mm s reliéfem imitace břidlice šedočerné barvy.**

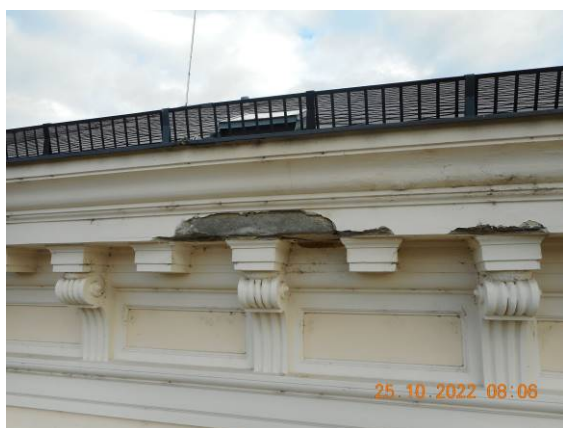
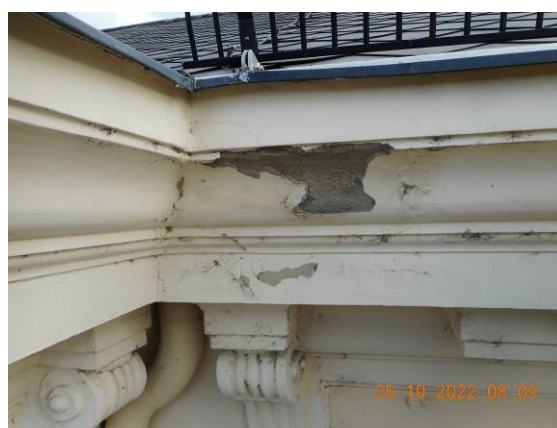
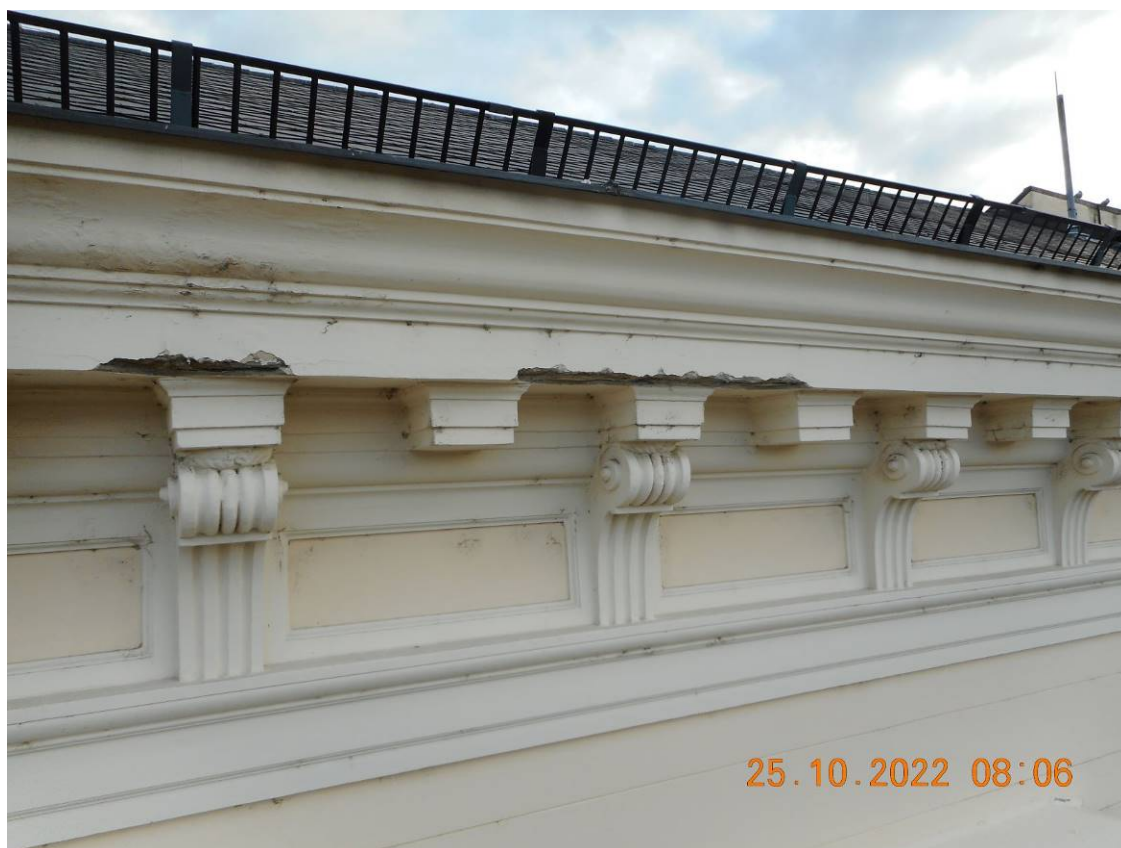
V traktu C a D bylo zjištěno poškození omítky korunové římsy (čela římsy a spodní části římsy) na straně do ulice – viz fotodokumentace níže.

Lokální poškození spodní části římsy – trakt D

Oprava římsy v rámci traktu D - postup a materiálová skladba:

1. Omytí tlakovou vodou celoplošně a mechanické odstranění nesoudržných částí
2. Lokální provedení doplnění a reprofilace podkladní jádrovou omítkovinou – předpoklad do 30%
3. Lokální penetrace podkladu – předpoklad do 30%
4. Lokální opravy provedením štukové vrstvy např. omítkovinou **weberdur štuk EX** – předpoklad do 30%
5. Celoplošně systémová penetrace fasádního nátěru např. **weberpodklad**
6. Celoplošně fasádní silikátový nátěrový systém např. **weberton silikat** barevnosti dle stávajícího stavu – nutno vyvzorkovat viz výše uvedené

Dále je z důvodu špatného spádování horní plochy římsy a tím zdržování louží dešťové vody na oplechování traktu D navržena oprava v rozsahu demontáže oplechování římsy včetně trubkového zachytávače sněhu (bude použit pro zpětnou montáž). Před montáží nového oplechování korunové římsy bude podkladní plocha vyspravena a opatřena tenkou vrstvou spádového cementového potěru na penetrovaný podklad. Nutno použít směsi potěru určeného pro malé tl. vrstvy a v exteriéru.

Poté bude provedeno nové oplechování římsy z plechu FeZn s povrchovou úpravou PE laku v antracitové barvě RAL 7016 a zpětná montáž trubkového zachytávače sněhu.

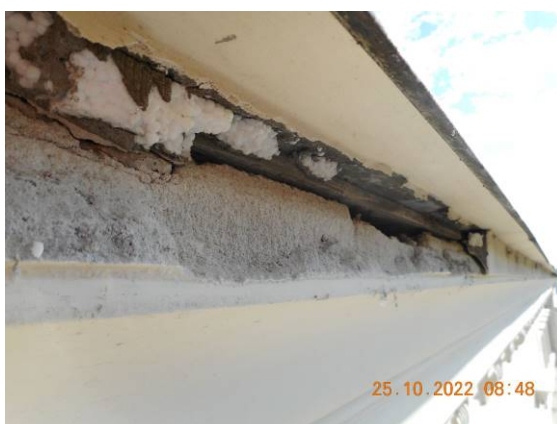
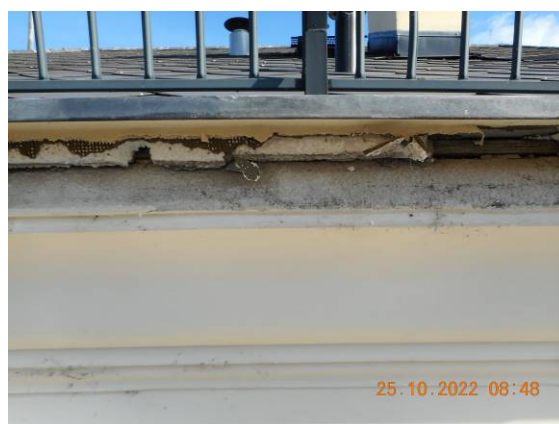
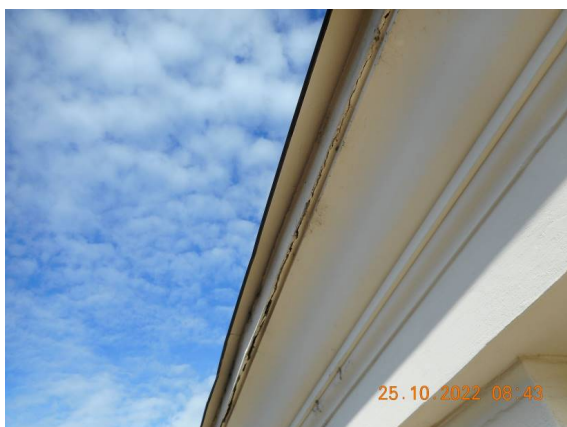
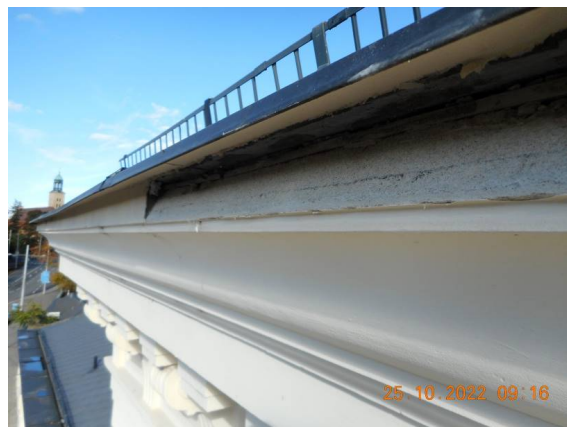
Poškození čela římsy – trakt C

Oprava římsy v rámci traktu C - postup a materiálová skladba :

1. Omytí tlakovou vodou celoplošně a mechanické odstranění nesoudržných částí čela římsy
2. Doplnění a reprofilace podkladní jádrovou omítkovinou – předpoklad pouze čelo římsy 100%
3. Penetrace podkladu – předpoklad pouze čelo římsy 100%
4. Provedením štukové vrstvy např. omítkovinou **weberdur štuk EX** – předpoklad pouze čelo římsy 100%
5. Systémová penetrace fasádního nátěru např. **weberpodklad** – předpoklad pouze čelo římsy 100%
6. Fasádní silikátový nátěrový systém např. **weberton silikat** barevnosti dle stávajícího stavu – nutno vyzkoušet viz výše uvedené – předpoklad pouze čelo římsy 100%

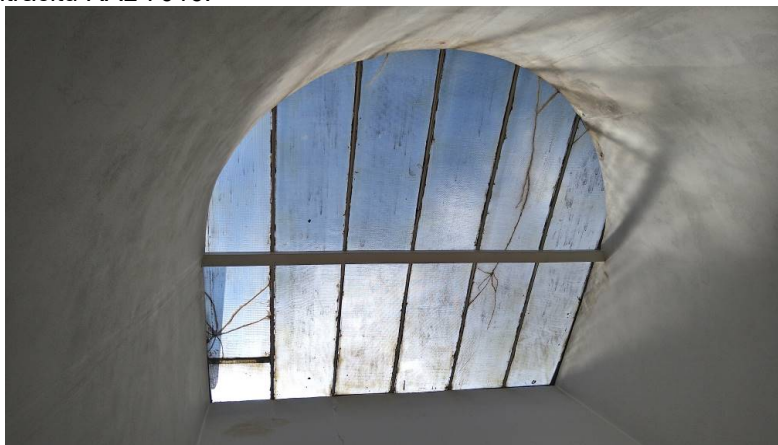
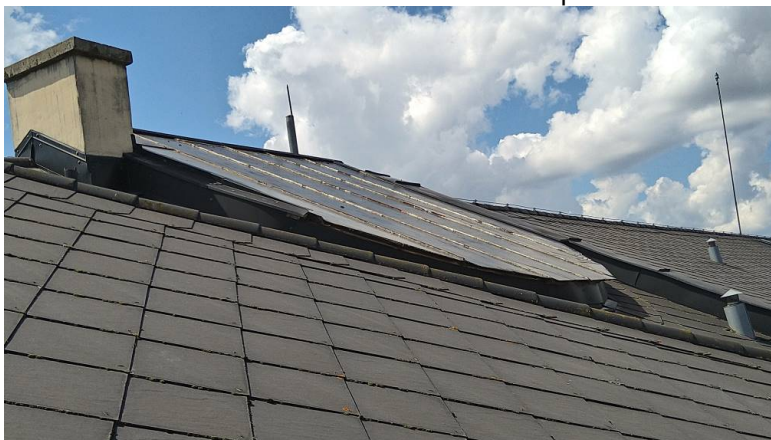
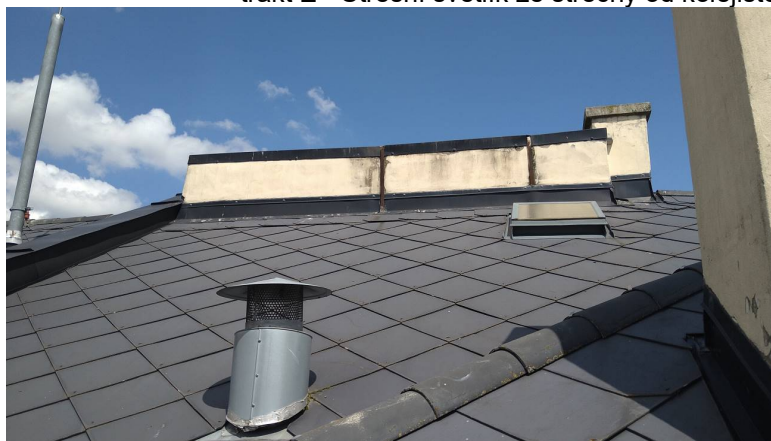
Součástí stavebních úprav střešní konstrukce v rámci této PD je i nové prosklení stávajícího střešního světlíku – tabule drátoskla jsou prasklé, prosklení je bez izolačních vlastností.

trakt E - Střešní světlík z prostoru schodiště

trakt E - Střešní světlík ze střechy od kolejiště

trakt E - Střešní světlík ze střechy ze strany ulice

Bude provedena demontáž stávající konstrukce z drátoskla a konstrukce ocelových prosklívacích profilů. Nový světlík nad schodištěm se provede ze samonosné konstrukce z hliníkových profilů s přerušovaným tepelným mostem v barvě antracitu RAL 7016. Zasklení bude řešeno jako pevné z izolačního dvojskla.

Souvisejícími stavebními úpravami bude oprava vnitřní, případně i vnější omítky v okolí osazení světlíku a venkovního klempířského olemování, které bude provedeno z pozinku s polyesterovou povrchovou úpravou v barvě antracitu RAL 7016.

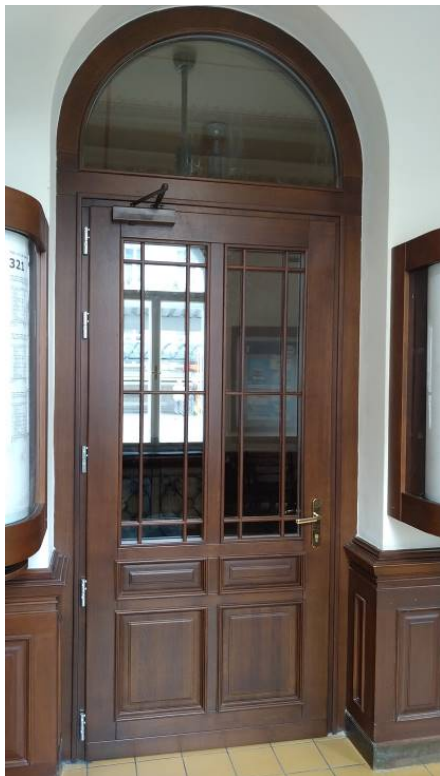
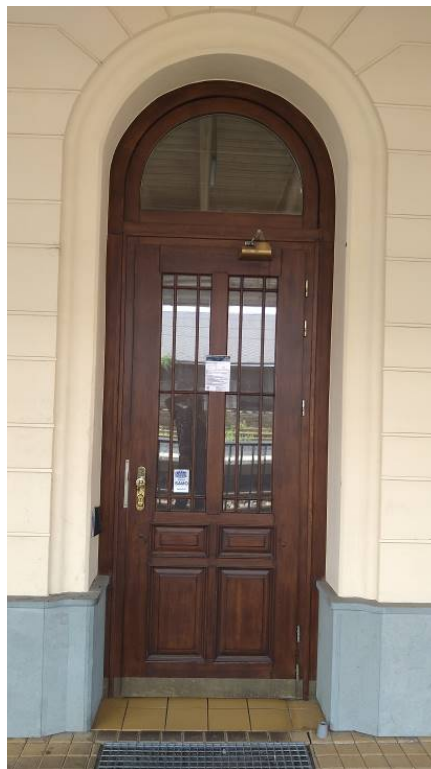
U těchto dveří se dlouhodobě projevují technické problémy s únosností dveřních závěsů, které navíc neumožňují rektifikaci pro částečném svěšení dveřního křídla. Zároveň vlivem opotřebení a povětrnostních vlivů se projevuje degradace ochranného nátěru a vlastního materiálu rámu dveří. Řada dveřních křídel i rámu je poškozena opakovanými provozními opravami.

Stávající stav – vzorové vnitřní dveře

Stávající stav – vzorové venkovní dveře

Stávající dveře určené k výměně budou nahrazeny novými z dřevěných europrofilů do stávajících stavebních otvorů. Nové dveře budou provedeny shodného členění a profilace. Dveře budou v provedení dubu (hloubka profilu 68mm) s povrchovou úpravou lazury v odstínu a profilace dle stávajícího stavu. Zasklení bude provedeno z izolačního dvojskla s hnědou barvou distančního rámečku. Dělicí příčky budou oboustranně lepené na sklo a kování bude provedeno v imitaci mosazi.

Repase stávajících dveří:

U stávajících dveří určených k repasi bude provedena obnova nátěru v odstínu dle stávajícího stavu. V jednotlivých případech, v případě potřeby, dojde k doplnění poškozených či chybějících částí dveří:

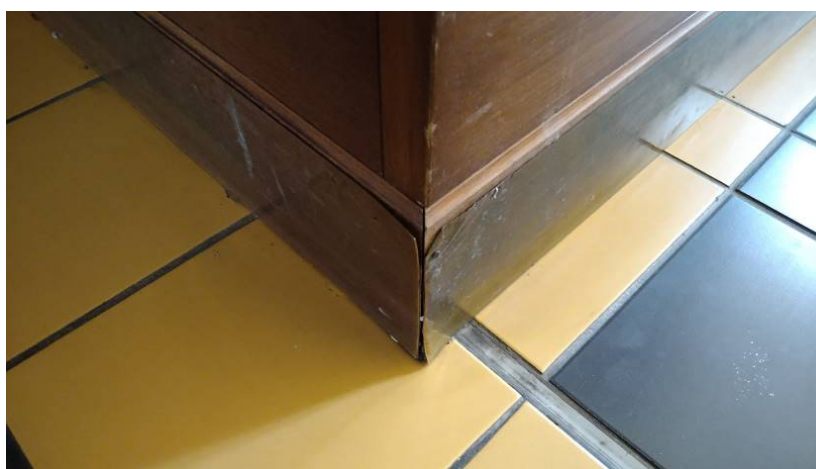
Stávající stav – okopový plech – typické poškození

- V plném rozsahu dle výkresové dokumentace se provede obnova nátěru - lazury v odstínu dle stávajícího stavu – **nutno předem vyvzorkovat a odsouhlasit zástupí památkové péče a investora**
- V plném rozsahu ve vyznačené části půdorysu dle výkresové dokumentace bude provedena výměna a doplnění chybějícího okopového plechu výšky 100mm za nové v provedení mosaz.
- Lokálně při zjištění poškození lišt či madla obkladu bude provedena lokální výměna – dle kontroly stavu na místě se bude jednat o minimální rozsah jednotlivých případů poškození

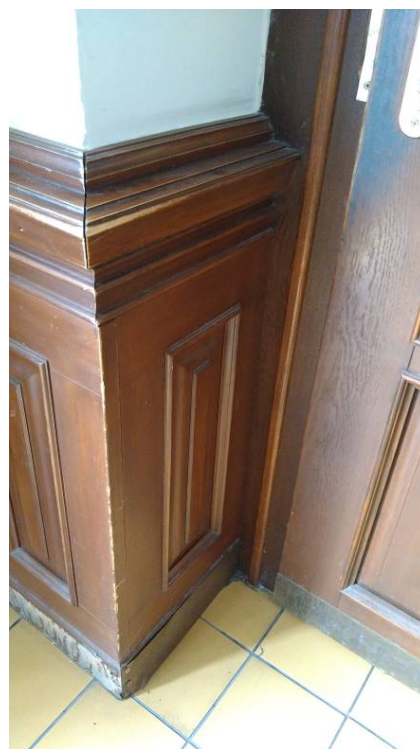
Stávající dřevěné obložení stěn vestibulu vykazuje vlivem užívání stavby dílčí opotřebení a vyžaduje v rámci údržby stavby opravu v navrhovaném rozsahu:

Stávající stav – poškození obkladu

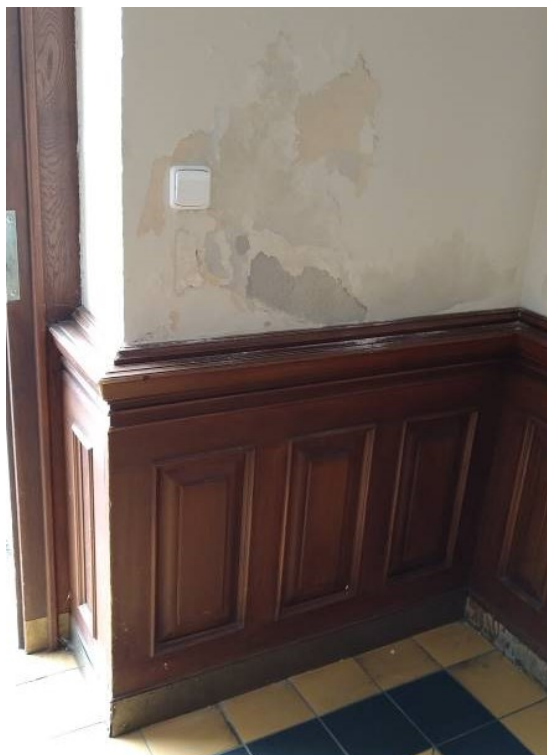
V prostoru zádveří m.č.122 a v m.č. 144, 254/2 a 159 bylo silně zjištěno vlhké zdivo nad dřevěným obkladem. V rámci realizace bude otlučena stávající omítka v místě nesoudržných částí z důvodu přetrvávající vlhkosti zdiva.

Stávající stav – foto vlhkého zdiva m.č.122

V místě defektu bude provedena sonda vysekáním kapsy do zdiva a provedena kontrola přítomnosti a případného poškození vnitřní instalace. V případě jejího potvrzení se provede její oprava. Poté bude stávající zdivo opraveno lokálním zazdřením a zaomítáním vápennou štukovou omítkou bez příměsi cementu v rozsahu oklepané omítky a nová výmalba prostoru vstupního zádveří.

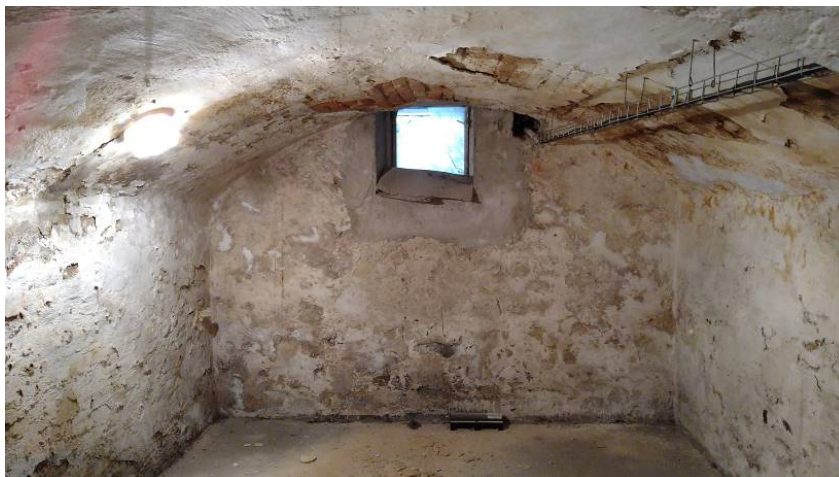
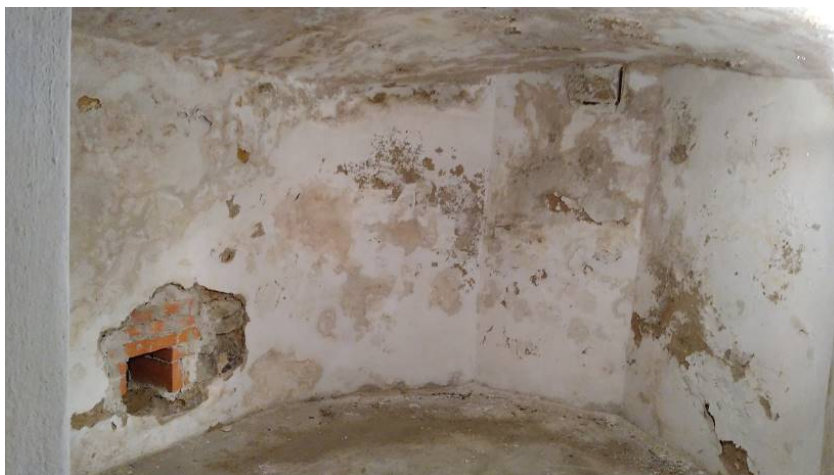
Rámci nevyužívané části 1.PP je řešen návrh úpravy a opatření pro snížení stávající vlhkosti stavebních konstrukcí stěn a občasné zatékání do objektu přes konstrukce sklepních světlíků na uliční straně. Silná zavlhllost omítek se projevuje od úrovně podlahy do různých výšek, v řadě případů až ke stropní konstrukci. Jedná se částečně o prostory bývalého krytu CO s absencí okenních otvorů a bez funkčního větrání. Stávající omítky nejsou čistě vápenné, ale jsou s příměsí cementu, což způsobuje zhoršené odvětrávání vlhkosti ze zdiva.

Stávající stav – 1.PP – prostor CO krytu – silně zavlhlé zdivo

- Pro odvětrání sklepních místností je v rámci PD v daných prostorách nově navrženo nucené podtlakové větrání, které je řešeno v části PD D.1.4.3 Vzduchotechnika. Souvisejícími stavebními úpravami jsou průrazy kamenným a smíšeným zdivem jádrovým vrtáním v průměrech 200mm a 250mm pro instalaci VZT v rozsahu dle výkresové dokumentace. V místě příčky tl. 180mm bude jádrové vrtání nahrazeno odbouráním příčky. Přívod vzduchu bude zajištěn systémovými větracími šachtami (PP) bez dna o rozměru 400/200mm. Šachty budou pochozí s pozinkovaným roštem s oky 30/30mm, výškově stohovatelné a stavitelné. Dno šachty bude vyštěrkováno. Součástí dodávky budou nástavce pro napojení VZT v potřebné hloubce.

- Úprava parapetu sklepních světlíků (3ks) vyžděním parapetního zdiva v tl.450mm a výšce 500mm z plných cihel včetně doplnění vnější stěrkové hydroizolace na bázi cementu (např. Aquafin 2K) a fasádní omítky v rozsahu doplněného zdiva. Součástí úprav je výměna sklepních oken za nová jednokřídlová plastová zasklená izolačním dvojsklem. Okna budou sklápěcí v bílé barvě rámu. Okenní stavební otvor bude opatřen venkovním parapetním oplechováním z FeZn plechu z polyesterovou povrchovou úpravou. Vnitřní parapet bude nahrazen keramickým obkladem. Stávající okenní výplně budou demontovány včetně oplechování.

- V rámci opatření proti vlhkosti v řešeném nevyužívaném prostoru 1.PP se celoplošně odstraní stávající omítky do výšky 1,0m - viz vyznačení na výkrese. V ostatních plochách se odstraní nesoudržné části omítek a omítky v místech silně zavlhlého zdiva - bude upřesněno a určeno na stavbě po konzultaci zástupce investora, projektanta a památkové péče – předpokládaný rozsah 50% plochy stěn. Provede se odborné měření vlhkosti stávajícího zdiva (20 vzorků) s vyhotovením technické zprávy a uvedením výsledků měření. Oklepané a očištěné zdivo se nechá po dobu cca 2-3 let vysychat. Po uplynulé době bude investorem svoláno místní šetření se zástupci památkové péče. Před tímto místním šetřením se provede se nové kontrolní měření vlhkosti stávajícího zdiva pro srovnání hodnot. V případě příznivých výsledků se zdivo v místech oklepaných omítek opatří novými **vápennými omítkami bez příměsi cementu** včetně výmalby **vápennou malbou**. Jedná se o nevyužívané sklepní prostory, kde není kladen důraz na estetičnost a po provedení nových omítek se předpokládá výskyt skvrn z důvodu vystupující vlhkosti a působících minerálních složek ve stávajícím zdivu.
