OPRAVA KORUNOVÉ ŘÍMSY
ČELNÍ FASÁDA - POHLED Z ULICE

OPRAVA KORUNOVÉ ŘÍMSY - POSTUP ŘEŠENÍ

ING. PAVEL KRÁTKÝ	ING. PAVLA TALÁŠKOVÁ			
ZODPOVĚDNÝ PROJEKTANT	ING. PAVEL KRÁTKÝ	KONTROLOVAL	ZPRACOVATEL ČÁSTI PD		
		ING. PAVEL KRÁTKÝ			
STAVEBNÍK (OBJEDNATEL)					
Správa železnic, s.o., Dílčedláň 1003/7, 110 00 Praha 1 - Nové Město					
MÍSTO STAVBY					
Janská 691/1, Opava-Předměstí, 74601, Parc.č.769, k.ú. Opava-Předměstí (711578)					
NÁZEV STAVBY (DÍLO)					
OPAVA VÝCHOD ON - OPRAVA - PD					
STAVEBNÍ OBJEKT (SO)					
ČÁST DOKUMENTACE					
D.1.1 ARCHITEKTONICKO-STAVEBNÍ ŘEŠENÍ					
DOKUMENT					
ŘÍMSA, DETAILY U OKAPU					
STUPEŇ PD		PÁRE			
DPS					
MĚRITKO

1:15					
ČÍSLO DOKUMENTU					
D.1.1-108

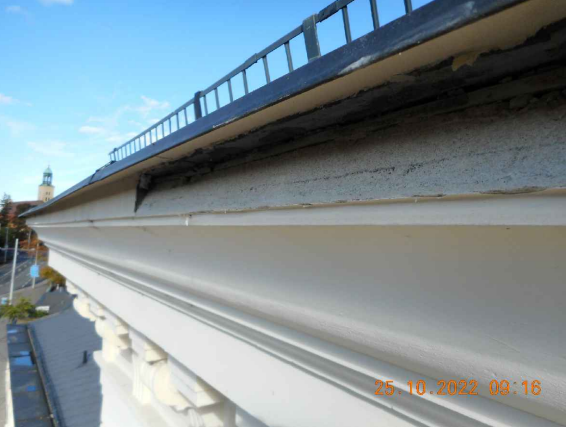
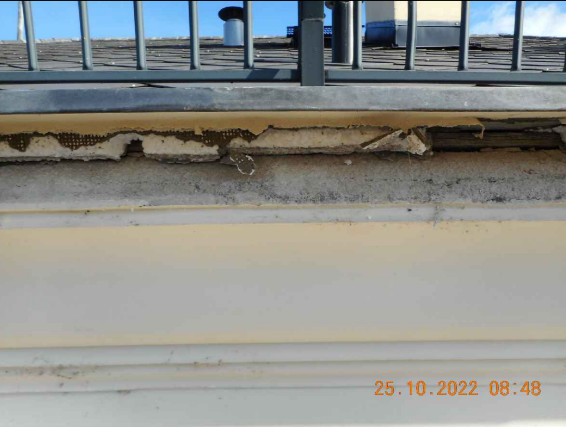
Ilustrační foto stávajícího stavu poškozeného čela římsy - Trakt "C"

Oprava římsy v rámci traktu C dl.22,8m - postup a materiálová skladba :

1. Omytí tlakovou vodou celoplošně a mechanické odstranění nesoudržných částí čela římsy
2. Doplnění a reprofilace podkladní jádrovou omítkovinou - předpoklad pouze čelo římsy 100%
3. Penetrace podkladu - předpoklad pouze čelo římsy 100%
4. Provedením štukové vrstvy např. omítkovinou **weberdur štuk EX** - předpoklad pouze čelo římsy 100%
5. Systémová penetrace fasádního nátěru např. **weberpodklad** - předpoklad pouze čelo římsy 100%
6. Fasádní silikátový nátěrový systém např. **weberton silikat** barevnosti dle stávajícího stavu - nutno vyzkoušet viz výše uvedené - předpoklad pouze čelo římsy 100%

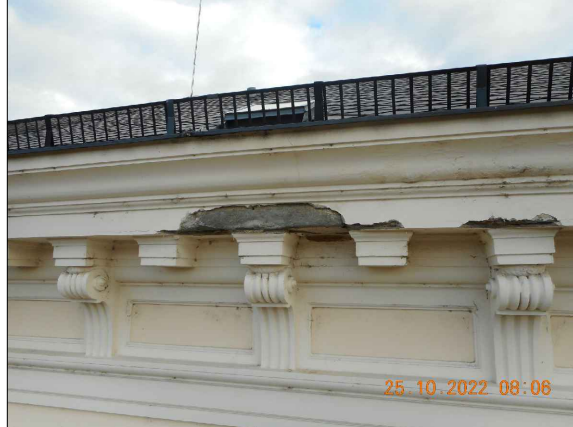
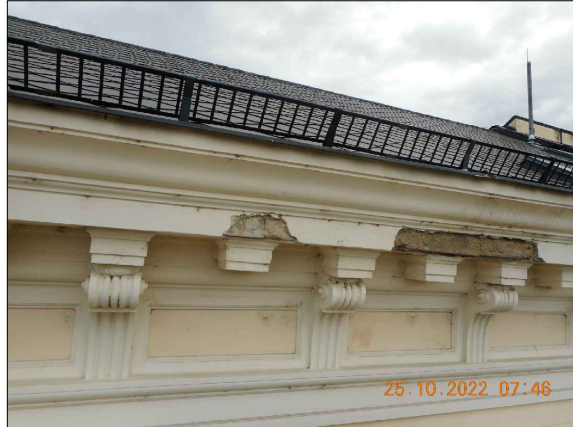
Ilustrační foto stávajícího stavu poškozené spodní části římsy - Trakt "D"

Oprava římsy v rámci traktu D dl.18,55m - postup a materiálová skladba:

1. Omytí tlakovou vodou celoplošně a mechanické odstranění nesoudržných částí
2. Lokální provedení doplnění a reprofilace podkladní jádrovou omítkovinou - předpoklad do 30%
3. Lokální penetrace podkladu - předpoklad do 30%
4. Lokální opravy provedením štukové vrstvy např. omítkovinou **weberdur štuk EX** - předpoklad do 30%
5. Celoplošně systémová penetrace fasádního nátěru např. **weberpodklad**
6. Celoplošně fasádní silikátový nátěrový systém např. **weberton silikat** barevnosti dle stávajícího stavu - nutno vyzkoušet viz výše uvedené

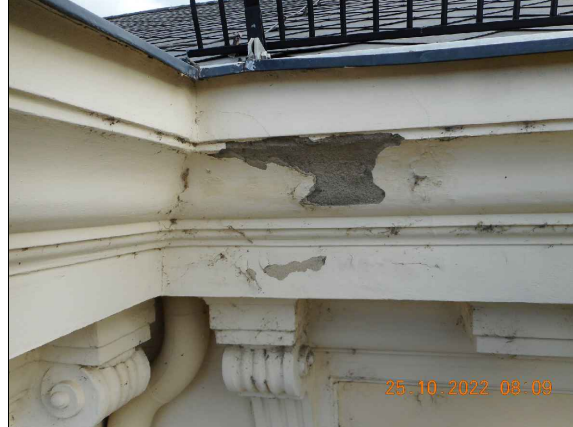
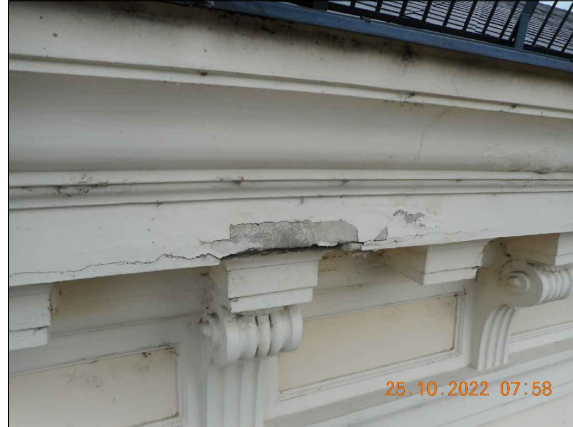
Ilustrační foto stávajícího stavu poškozené spodní části římsy - Trakt "D"
