Název stavby/akce:	Stavebně technický průzkum a posouzení konstrukce střechy po přetížení technologiemi FVE		Označení investora: SŽ
Název části:	STAVEBNĚ TECHNICKÝ PRŮZKUM A STATICKÝ POSUDEK		Zakázka: ZAK-2022-25
Název objektu/dílní části:	Pardubice, územní pracoviště		Označení části: -
Adresa:	Hlaváčova 206 a 2801, Pardubice I, 530 02 -		Označení objektu/komplexu: -
Odpovědný projektant: Ing. Petr Žalský, Ph.D.	Zpracovatel přílohy: Ing. Martin Enderla	Měřítko: - Formáty: -	Číslo přílohy (typ/pořadí): -
kraj	Katastrální území	TUDU	Stupeň dokumentace: - Smluvní datum zpracování: 02.2023

STAVEBNĚ TECHNICKÝ PRŮZKUM A STATICKÝ POSUDEK NA PŘÍTÍŽENÍ TECHNOLOGIEMI FVE

ÚZEMNÍ PRACOVISTĚ PARDUBICE

Hlaváčova 206 a 2801, Pardubice I, 530 02, p.č.st. 700/1; 700/2; k.ú. Pardubice [717657]

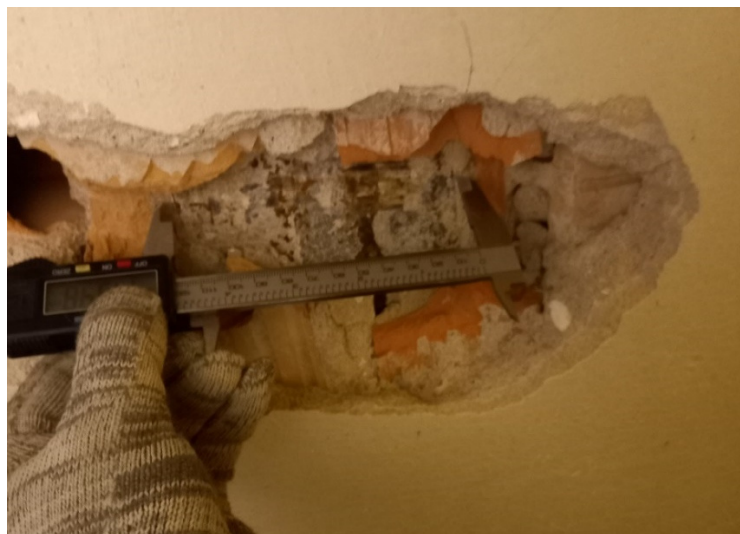
V nejzápadnější části 3.NP byla ověřena nosná konstrukce střechy pomocí sondy **V1**. Tento strop je tvořen ocel. nosníky profilu IPE240, mezi které jsou pnuty keramické panely Hurdis, meziprostor je vyplněn lehčeným betonem až po úroveň horní pásnice ocel. profilů IPE. Rozpětí stropu je přibližně 5,85 m a vzdálenost mezi ocel. nosníky je 1,2 m. Zatřídění ocelových nosníků proběhlo odsekáním systémové patky HURDIS, odhalením a následným změřením šířky spodní pásnice nosníku.

Sonda V1 – IPE240+Hurdis

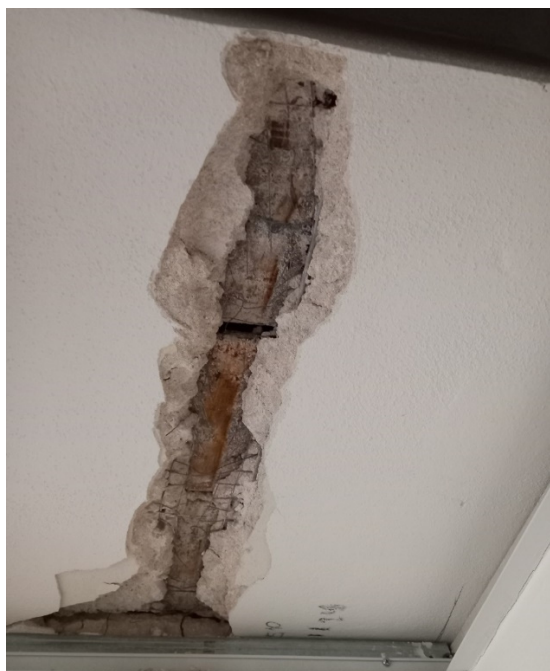
Součástí tohoto stropu je průvlak, který nahrazuje podporu v místě vnitřní podélné nosné stěny, tento průvlak byl ověřen pomocí sondy **V2** a zatříděn jako složený ocelový ze 3 profilů IPE300 na rozpětí přibližně 5,0 m.

Sonda V2 – průvlak 3xIPE300

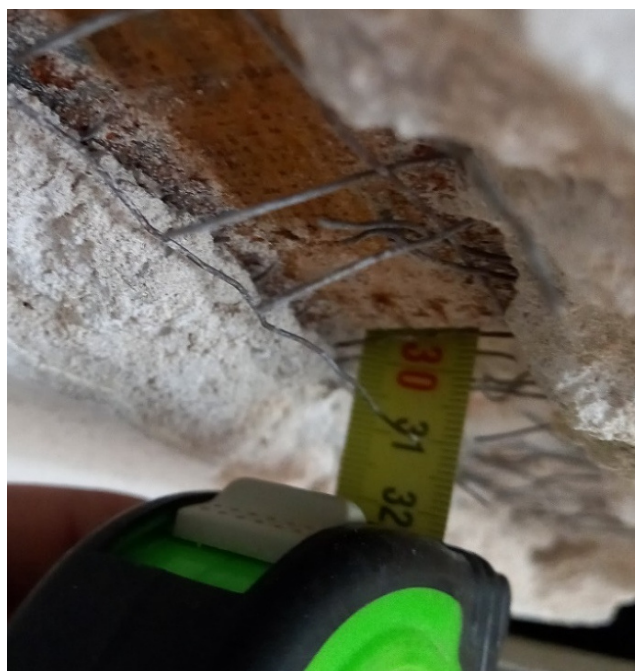
Sonda V2 – výška průvlaku

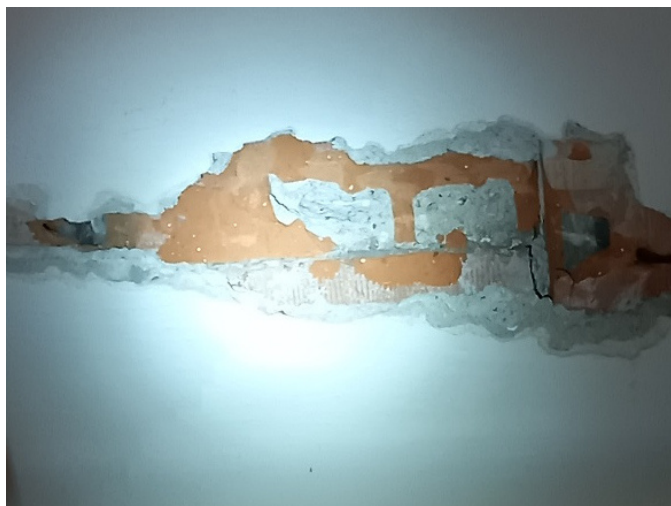
Dalším typem stropní konstrukce v západní části objektu je skládaný keramicko-betonový strop pnutý v příčném směru, který byl ověřen pomocí sondy **V3**. Jedná se o předchůdce obdobných současných stropních konstrukcí známých jako MIAKO. Strop je tvořen nosníky K-PZT obráceného tvaru „T“, ve kterých byla zjištěna v obou krajních komorách výztuž průměru 10 mm, která byla konzervativně zatříděna dle ČSN ISO 13 822 jako 10 505 R s návrhovou pevností v tahu i tlaku 340 MPa (tato hodnota platí pouze v případě přítomnosti betonu C12/15, při použití betonu vyšší třídy se uvažuje i vyšší návrhová pevnost oceli). Komory jsou vylity betonem C12/15. Mezi samotné nosníky K-PZT jsou pak ukládány výplňové keramické vložky. Celková tloušťka stropu je přibližně 170 mm, kde 150 mm jsou keramické vložky a 20 mm je nabetonávka z betonu třídy C12/15. Osově vzdálenosti keramicko-betonových nosníků jsou 400-450 mm, nosníky jsou uloženy na podélné průvlaky a největší rozpětí je přibližně 2,8 m.

Sonda V3 – montovaný keramicko-betonový strop

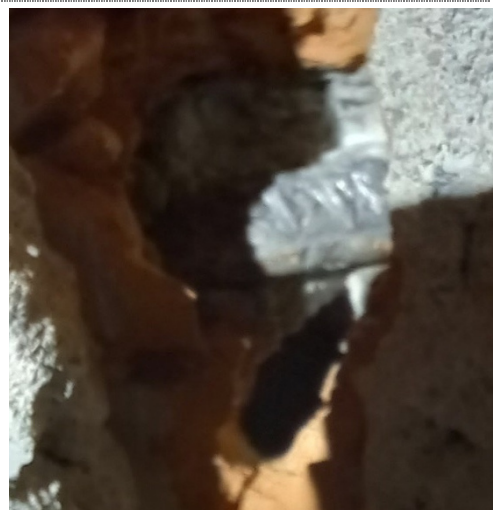
Sonda V3 – podélná výztuž R10

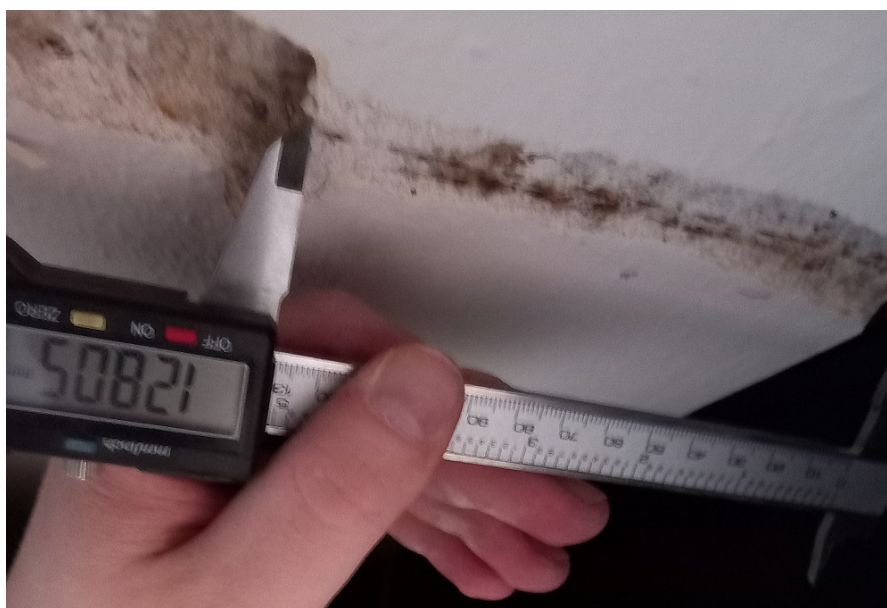
Materiálové a konstrukční řešení průvlaků bylo ověřeno pomocí sondy **V4**. Průvlaky byly zatříděny jako dvojice ocelových profilů IPN300, kde každý z profilů nese pouze polovinu přilehlého pole, tedy polovinu zatěžovací šířky. Mezi prostor ocel. profilů je vyplněn pojivem a úlomky zdiva z cihel plných pálených. Největší rozpětí je přibližně 10,5 m a jejich osově vzdálenosti jsou cca 3,2 m.

Sonda V4 – odměření spodní pásnice ocel. profilu IPN

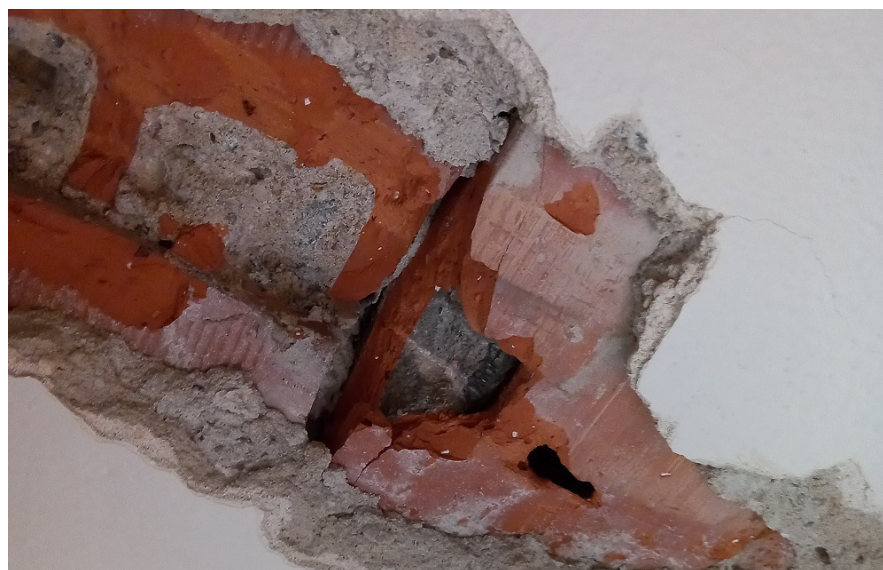
V této části objektu byla zjištěna pomocí sondy **V5** totožná stropní konstrukce jako v půdorysném schématu č. 2. Strop je tvořen nosníky K-PZT obráceného tvaru „T“, ve kterých byla zjištěna v obou krajních komorách výztuž průměru 10 mm. Tyto komory jsou vylity betonem C12/15. Mezi samotné nosníky K-PZT jsou pak ukládány výplňové keramické vložky. Celková tloušťka stropu je přibližně 170 mm, kde 150 mm jsou keramické vložky a 20 mm je nabetonávka z betonu třídy C12/15. Osově vzdálenosti keramicko-betonových nosníků jsou 400-450 mm, nosníky jsou uloženy na příčné průvlaky a největší rozpětí je přibližně 3,4 m.

Sonda V5 – montovaný keramicko-beton. strop + podélná výztuž R10

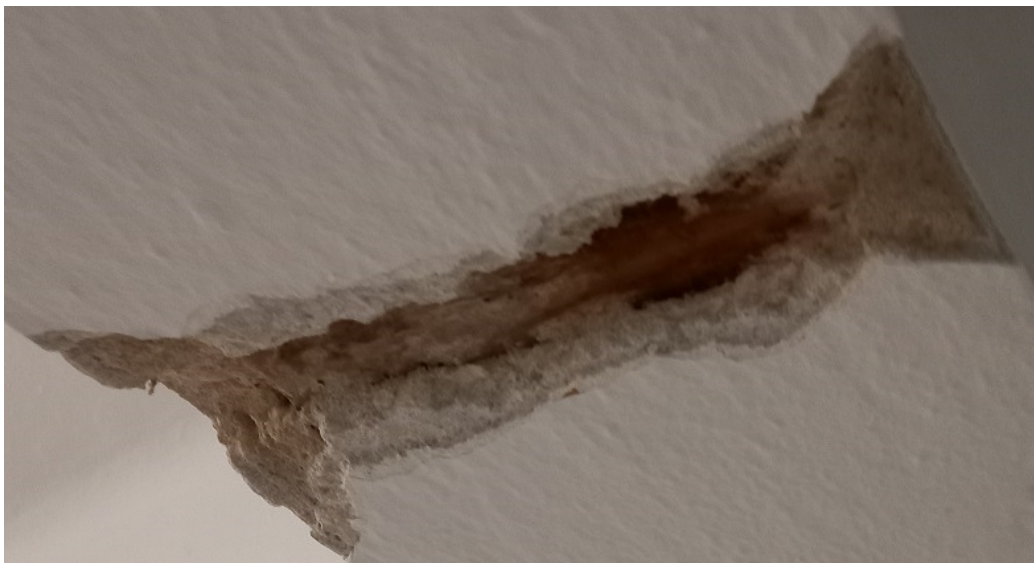
Materiálové a konstrukční řešení průvlaků bylo ověřeno pomocí sondy **V6**. Průvlaky byly zatříděny jako ocelový profil IPN 400. Největší rozpětí je přibližně 8 m a jejich největší osově vzdálenosti jsou cca 3,6 m.

Sonda V6 – průvlak IPN400

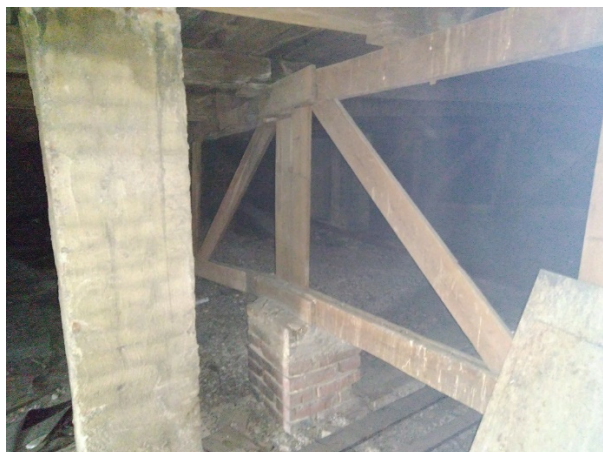
Obr. – p.s. č. 5 – uložení vazníku uprostřed rozpětí

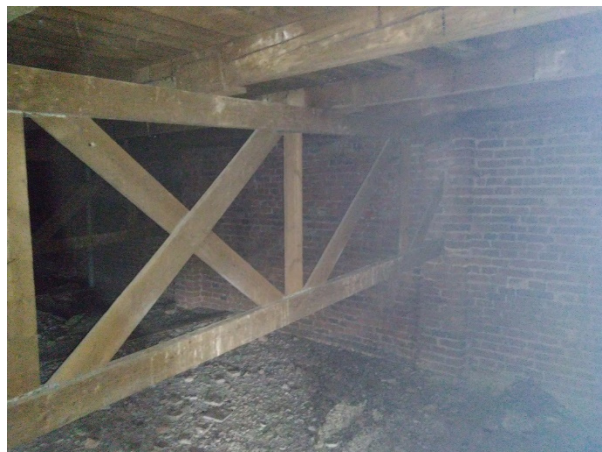
Obr. – p.s. č. 5 – zazděné uložení vazníku

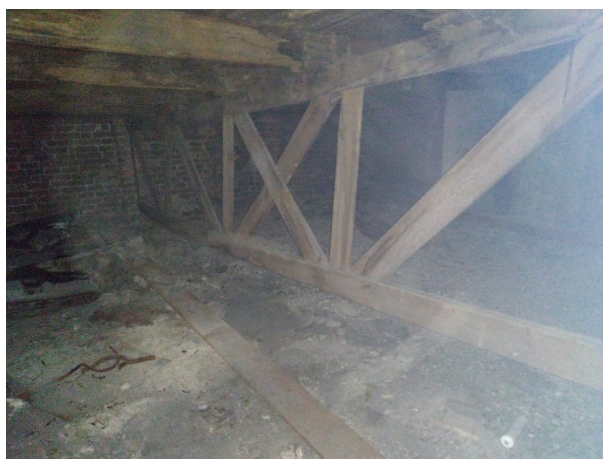
Již během prohlídky dřevěná konstrukce vykazovala značné známky opotřebení vlivem působící vlhkosti, a to zejména jednotlivé styčníky vazníků. Sbíjené styčníky jsou v neuspokojivém stavu, hřebíky jsou kompletně zkorodované, a tak dochází k jejich degradaci, v některých styčnicích jsou hřebíky zcela rozpadlé, či ve fázi rozkladu.

Obr. – p.s.č.5 – degradovaný vazník

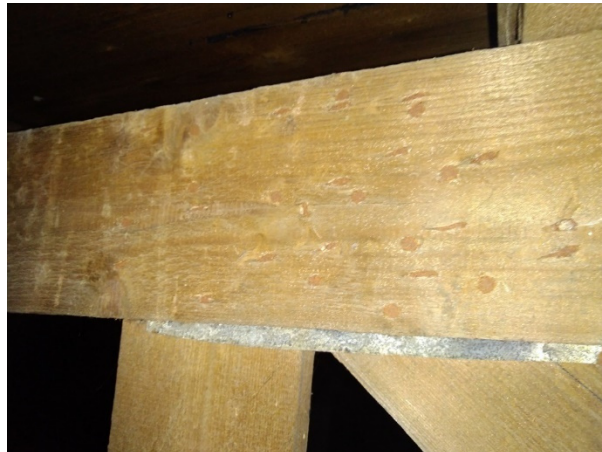
Obr. – p.s. č. 5 – degradovaný sbíjený spoj

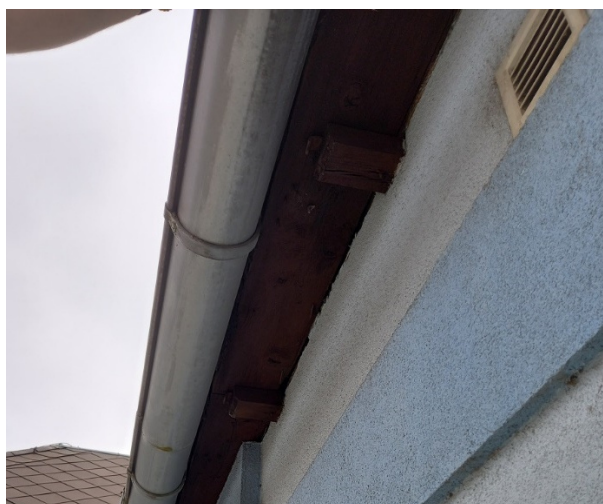
Během prohlídky dřevěné prvky střechy vykazovaly známky lehké degradace vlivem vlhkosti a v přilehlé věži byly možné vidět na interiérových omítkách následky zatékání. V závislosti na těchto poznatcích byl stav střechy zhodnocen jako neuspokojivý a nebylo prováděno dalších hloubkových průzkumů.

Obr. – p.s.č.6 – dřevěná konstrukce střechy

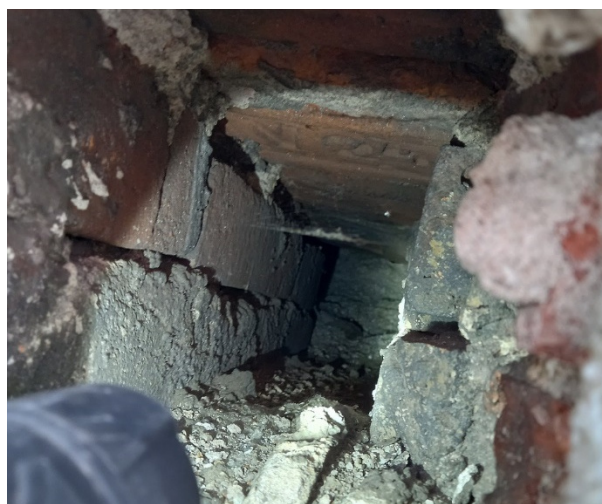
V nejvýchodnější části objektu bylo zjištěno obdobné materiálové řešení střechy jako v půdorysném schématu č. 5. Vzhledem ke stavu přilehlých dřevěných konstrukcí střech, nebyla provedena detailní sonda a průzkum byl proveden pouze formou vizuální prohlídky. Střešní plášť střechy půd. schématu č. 6 se skládá z hydroizolace z asfaltového pásu, který je uložen na celoplošné bednění z prken šířky 200 mm a výšky 40 mm. Tyto prkna jsou uložena kolmo na dřevěné hranoly šířky 85 mm a výšky 50 mm v osových vzdálenostech cca 885 mm. Součástí střechy je provětrávaná mezera, která tak umožňuje vnikání vlhkosti k dřevěným prvkům.

Obr. – p.s.č.6 – provětrávaná mezera

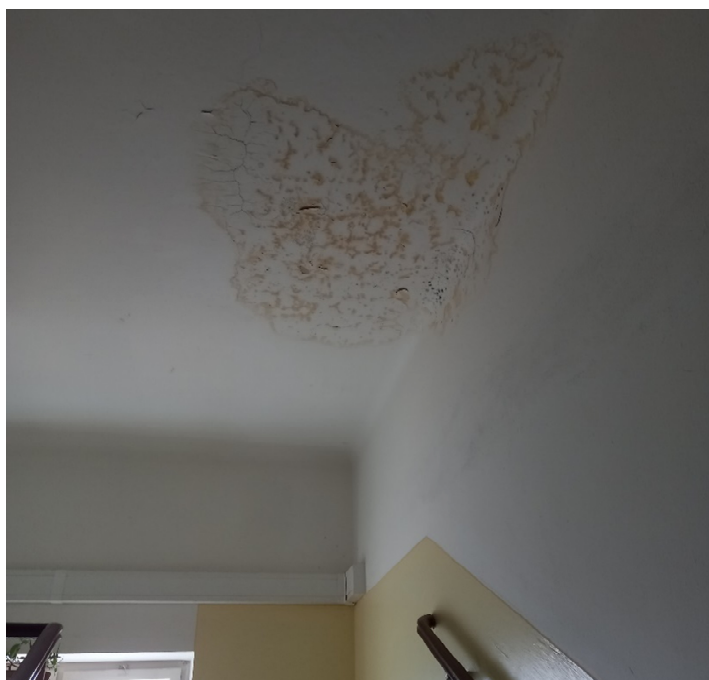
Obr. – projevy vlhkosti na interiérové omítce ve východní věži

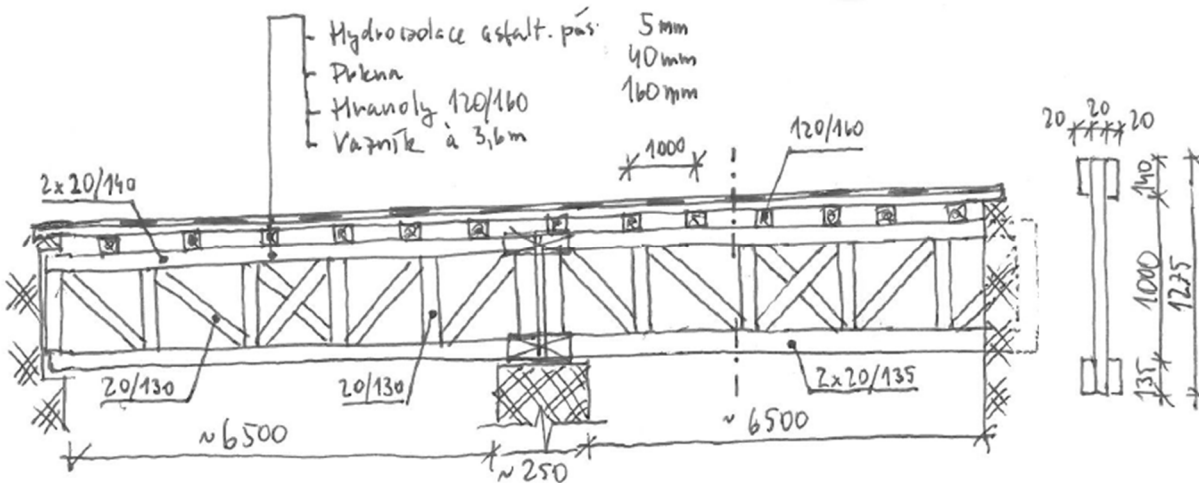
Dřevěný vazník půd. schématu č. 5	
Sonda č.: VAZNÍK	Umístění sondy: 3.NP
Schéma konstrukce:

Poznámka: Sbíjené spoje vazníku vykazují degradaci vlivem působení vlhkosti.
