**Oprava mostů na trati Hlubočky – Domašov – projekty mostů -
Most v km 20,907**

TECHNICKÁ ZPRÁVA

Stavba:	"Oprava mostů na trati Hlubočky – Domašov – most v km 20.907"		
Objekt:	SO 01 Most v km 20.907		
Stupeň dokumentace:	dokumentace pro opravné práce Z hlediska směrnice g. ř. SŽDC č.11/2006 - DPS		
Objednatel:	Správa železnic, státní organizace se sídlem: Dlážděná 1003/7,110 00 Praha 1 - Nové Město v zastoupení: Stavební správa východ, Nerudova 1, 772 58 Olomouc		
Správce mostního objektu:	Správa železnic, státní organizace Oblastní ředitelství Olomouc, Nerudova 1, 772 58 Olomouc		
Vlastník mostního objektu:	Správa železnic, státní organizace		
Projekt stavby:	MORAVIA CONSULT Olomouc a.s Legionářská 1085/8, 779 00 Olomouc		
Projekt stavebního objektu:	MORAVIA CONSULT Olomouc a.s.		
Odpovědný projektant objektu:	Ing. Peter Božik		
Kraj:	Olomoucký		
Obec:	Hlubočky [502146]		
Katastrální území:	Hrubá Voda [648591]		
Pověřený obecní úřad	Hlubočky		
Trat':	310 Olomouc – Opava, Rýmařov – Valšov		
Trat'ový úsek:	2191 Olomouc hl. n. (m) (O. hl. n. Bělidla vč) - Krnov (mimo)

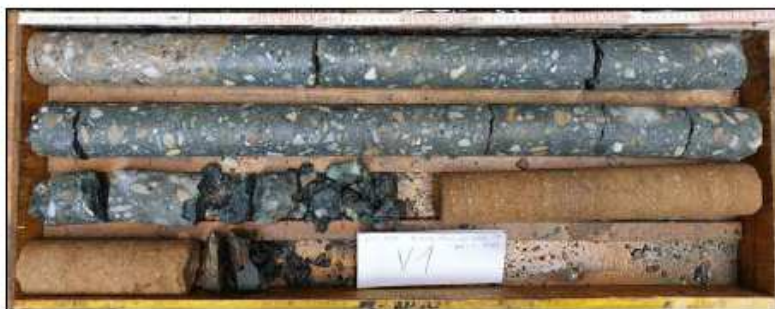
Obr. č. 1 - diagnostický vrt V1

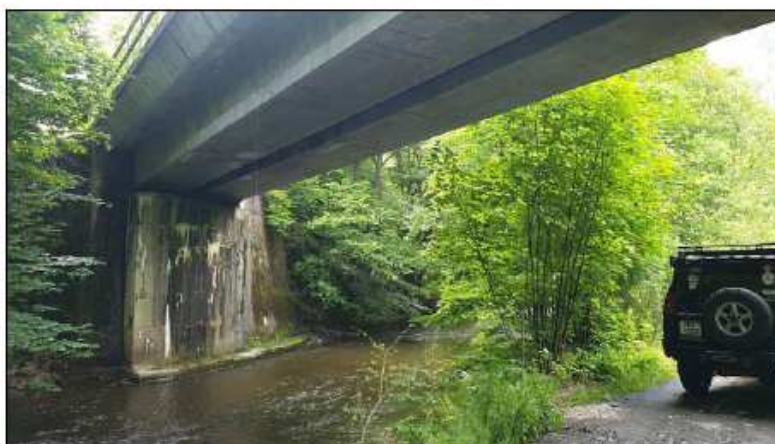
Obr. č. 2 - pohled na objekt zprava z pod mostu

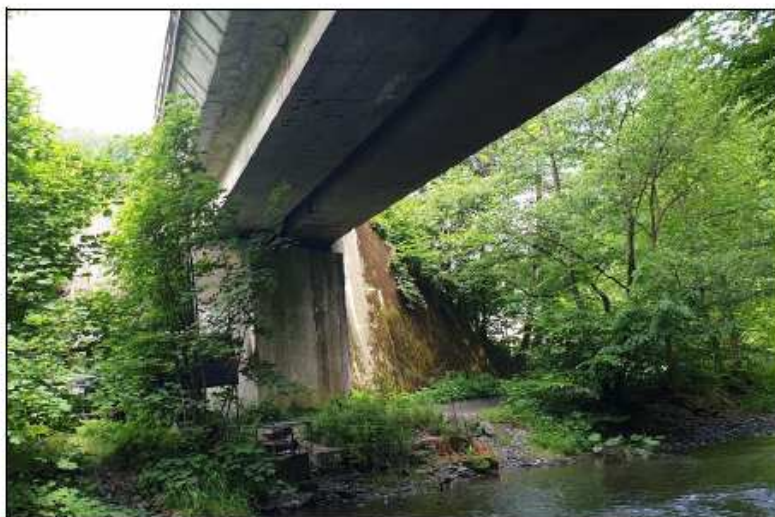
Obr. č. 3 - pohled na objekt zleva zpod mostu

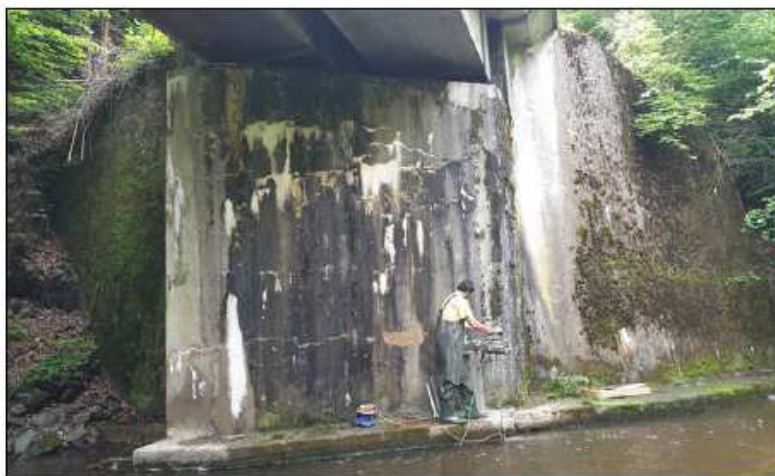
- současná SS opěr je z monolitického betonu, který je v lici celoplošně krytý cementovou omítkou. Tato omítka je v lici většinou slabě degradovaná, s hojnými prasklinami a místy oddělená od podkladu. Praskliny jsou většinou s průsaky vody a tvorbou usazenin vyloučených z betonu na lici opěr. Beton opěr je monolitický, pevný a prostý.

Obr. č. 4 - pohled na opěru Olomouc

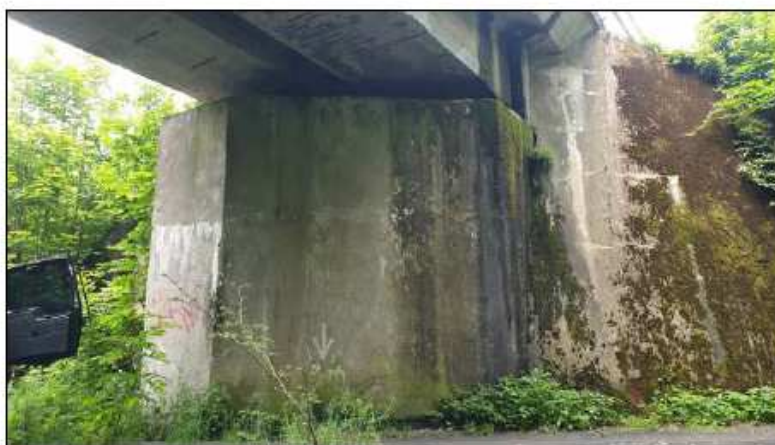
Obr. č. 5 - pohled na opěru Bruntál

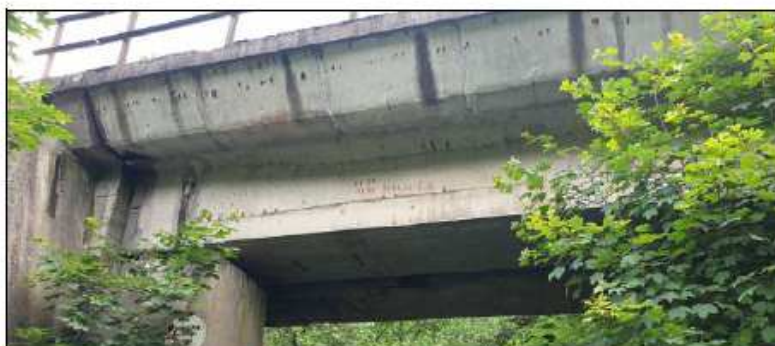
- NK tvoří dvojice komorových nosníků z vyztuženého prefabrikovaného betonu, které jsou z boku osazeny konzolami a takto shora vytváří tzv. vanu. Povrch betonu nosníků je na povrchu většinou pevný a hladký, pouze lokálně jsou ve spodním lici a na bočních konzolách oprisky krycí vrstvy betonu (od kombinace účinků koroze betonu a koroze smykové výztuže) s místy odhalenou smykovou výztuží, která je v těchto místech postižena celoplošně povrchovou korozí s přechodem do hloubkové koroze
- obě čela obou nosníků jsou zakončena vrstvou monolitického betonu, který patrně kryje kotevní hlavy předepjaté výztuže. Tento beton je s nižší pevností než beton nosníků s viditelnými stopami degradace tohoto betonu od jeho koroze.
- spárou mezi čely NK a závěrnou zídou silně zatéká a tato stékající voda degraduje povrch opěr a úložného prahu.

Obr. č. 6 - pohled na nosnou konstrukci zprava

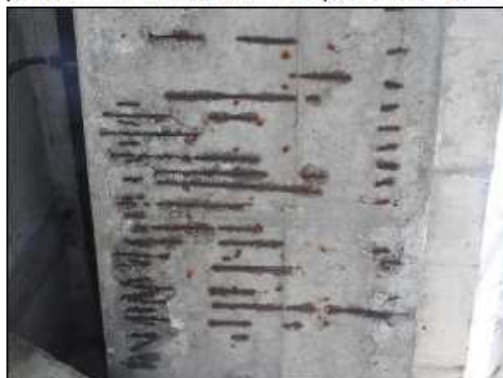
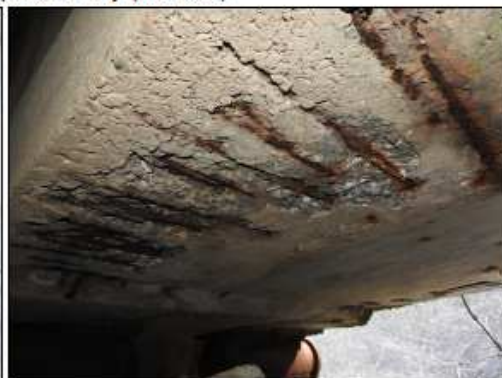
- Na podhledu levého i pravého nosníku jsou patrné stopy po průsacích vody a mímých vyluzích pojiva. Beton je degradovaný a vydrolený do hloubky až 20 mm, obnažená, zejména příčná, výztuž koroduje a je oslabená o 2, místy až o 3 mm (foto č. 1). Největší plocha degradovaného betonu je na pravém hlavním nosníku nad opěrou O 02 těsně před ložiskem (foto č. 2).

foto č. 1: P. HL. N. u O 02 - degradace betonu, obnaž. beton. výztuž foto č. 2: P. HL. N. nad O 02 - degradace betonu, obnažená výztuž

Všechny pohledové betonové plochy budou sanovány. Trhliny budou proinjektovány. Betonové plochy budou otrysány tlakovou vodou. Obnažená výztuž bude opatřena ochranným nátěrem a následně zapravená. Degradovaný beton bude odstraněn. Lokálně se provede hrubá reprofilace poškozených míst. Pohledové plochy se opatří celoplošně stěrkou a ochranným nátěrem - vodu odpuzující impregnací.

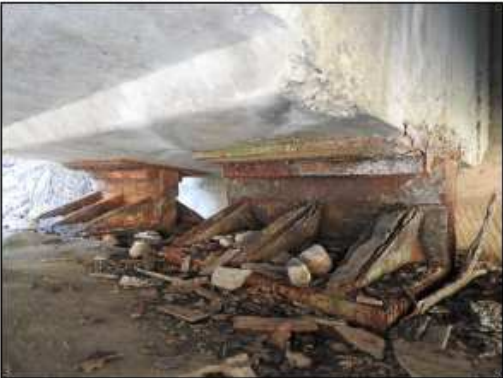
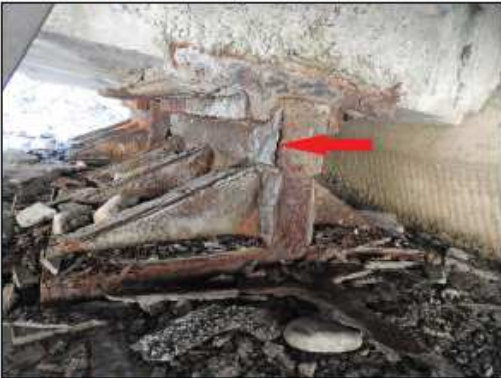
TU 2191 Olomouc hl. n. (mimo) - Křnov (mimo)	Evd. km 20,907
<ul style="list-style-type: none"> • Pevná ložiska na opěře O 01: <ul style="list-style-type: none"> ▪ nátěr ložisek je na celé ploše sešlý, nepatrný a odstraněný - stav korozního napadení PKO dle předpisu SŽDC S5/4 (ČD): 95% (Ri 5) ▪ ložiska jsou značně znečištěná a trvale zavlhlá (foto č. 9) ▪ ložiska jsou značně zkorodovaná, prostupuje značná plátková koroze, jednotlivé vrstvy se odlupují a odpadávají (foto č. 10) ▪ v místě uložení ložisek na nosníky je beton degradovaný a odštipnutý do hloubky až 50 mm <div style="display: flex; justify-content: space-around;">

</div> <div style="display: flex; justify-content: space-around;"> <p><small>foto č. 9 P. HL. N. nad O 01 - ložiska</small></p> <p><small>foto č. 10: P. HL. N. nad O 01 - šipkou naznač. odpadávání vrstev</small></p> </div> <ul style="list-style-type: none"> • Pohyblivá ložiska na opěře O 02 (foto č. 11, 12, 13, 14): <ul style="list-style-type: none"> ▪ nátěr ložisek je na celé ploše sešlý, nepatrný a odstraněný - stav korozního napadení PKO dle předpisu SŽDC S5/4 (ČD): 95% (Ri 5) ▪ ložiska jsou značně znečištěná, trvale zavlhlá a obrostlá vrstvou mechu či malé vegetace ▪ ložiska jsou značně zkorodovaná, prostupuje značná plátková koroze, jednotlivé vrstvy se odlupují a odpadávají ▪ okolky všech ložisek jsou značně opadaná a již vůbec neplní svoji funkci, na pravém ložisku pravého hlavního nosníku je polovina tloušťky celého okolku odpadlá ▪ v místě uložení ložisek na nosníky je beton zavlhlý, degradovaný do hloubky až 20 mm a obnažená výztuž koroduje <div style="display: flex; justify-content: space-around;">

Stávající ložiska budou projektantem podrobeny podrobné prohlídce, kde se pořídí fotodokumentace. Proveďte se měření a stanoví se korozní úbytek materiálu. Na základě výsledku se rozhodne o repasi stávajících ložisek nebo náhradě za nové.

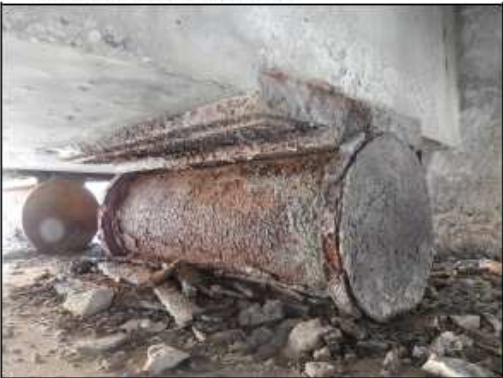
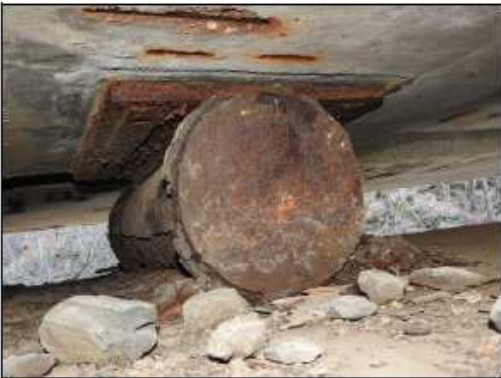
</div> <div style="display: flex; justify-content: space-around;"> <p><small>foto č. 11 L. HL. N. nad O 02 - degradace ložisek, celková koroze</small></p> <p><small>foto č. 12: L. HL. N. nad O 02 pravé ložisko - degradace vrstev okolku ložiska, degradace betonu a obnažená výztuž nosníku</small></p> </div>

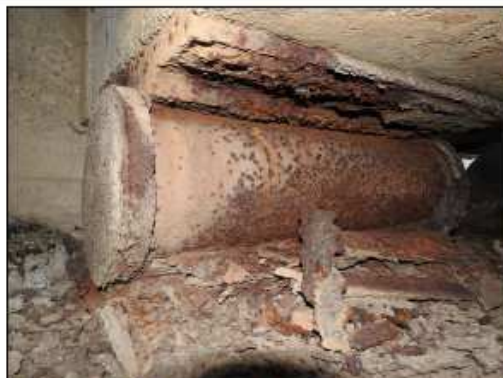
foto č. 13 P. HL. N. nad O 02 - degradace ložisek, celková koroze

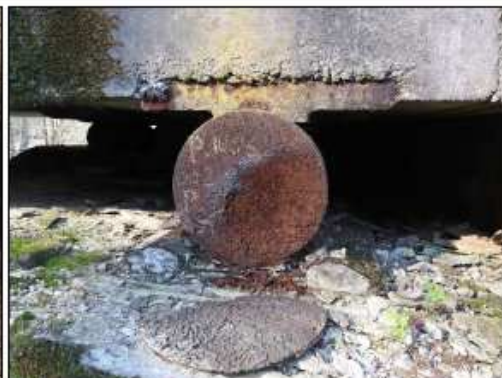
foto č. 14: P. HL. N. nad O 02 pravé ložisko - odpadnutí poloviny tloušťky okalku

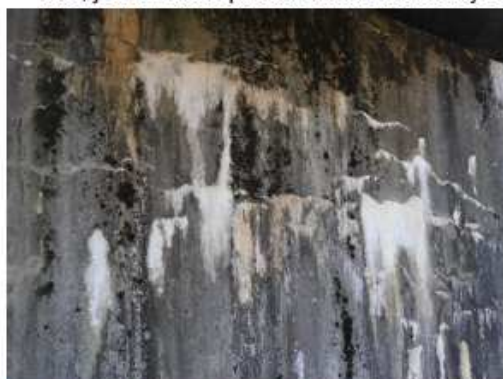
- Celá plocha opěry je zavlhlá se stopami po stékání a průsacích vody. Omítka je popraskaná a vydutá, místy opadaná. Beton je popraskaný zejména vodorovnými trhlinami šířky do 0,5 mm se stopami po průsacích vody a výluzích pojiva, které tvoří stékající krusty (foto č. 15). Téměř na celé ploše je porostlý vrstvou mechu.

foto č. 15: O 01 úložný práh střed - trhliny s výluzy pojiva

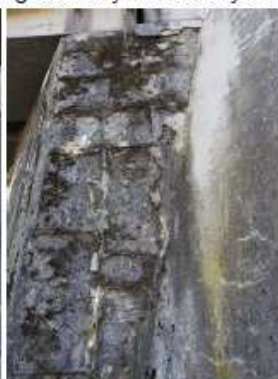
- Na pravé boční straně opěry je povrch na celé ploše zavlhlý a popraskaný trhlinami šířky do 0,5 mm se stopami po průsacích vody a výluzích pojiva. V dolní části, zhruba 1000 mm od hladiny vodního toku, je na hraně opadaná omítka a beton je degradovaný do hloubky až 150 mm.

foto č. 16: O 01 zleva - opadaná omítka, degradovaný beton
