Zápis z průzkumu místním šetřením

Název akce: **Optimalizace traťového úseku Ostrava – Kunčice (mimo) – Ostrava-Svinov/Polanka nad Odrou**

Objednatel: Správa železnic, státní organizace

Datum: 1. listopadu 2021

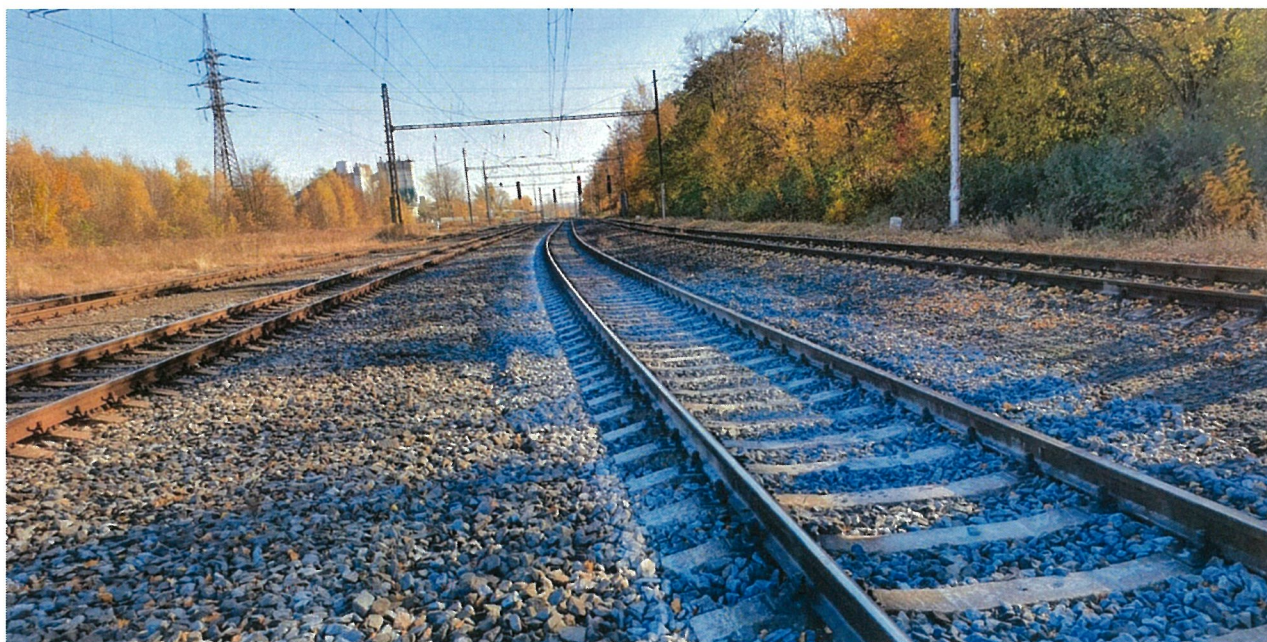
km 33,470 – 33,750 kolej 1, četná blátivá místa (např. 33,640-33,660)
kolej 2, až o 60% méně blátivých míst oproti koleji 1
obecně je konstatováno, že největší výskyt blátivých míst v ŽST Ostrava Vítkovice je v kolejích liché skupiny (1, 3)

Obrázek 1 Viditelné opravy blátivého místa v koleji 1 v km 33,600 – 33,630

Opravy blátivých míst jsou řešeny odtěžením materiálu, položením separační geotextilie a navrstvením nového štěrku v požadované tloušťce.

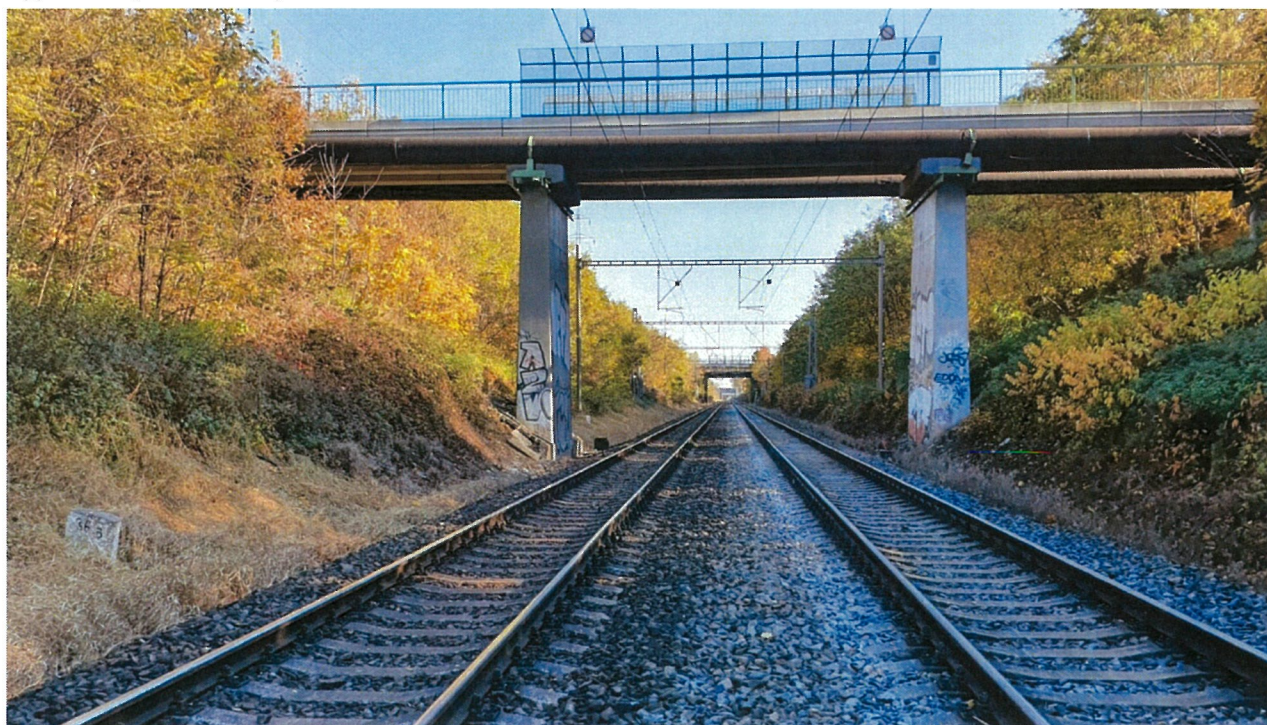
V úseku trati vedené v hlubším zářezu v km přibližně 35,250 – 36,850 nebyly zaznamenány problémy se stabilitou svahů zářezu, ve kterých převažují sprašové hlíny. Svahy byly v minulosti zbaveny vzrostlých stromů, které při pádu ohrožovaly provoz na trati. Ve svazích ani v patě svahů zářezu nebyla zjištěna výrony či vývěry vody.

Po obou stranách dvoukolejné trati jsou při patě svahu do výšky cca 1,5 m nad temeno kolejnice patrné lavičky tvořené materiálem při čištění trati. Materiál má charakter drceného kameniva vyplněné jemnozrnným materiálem.

Obrázek 2 Zářez trati v km 36,800 (pohled proti směru staničení)

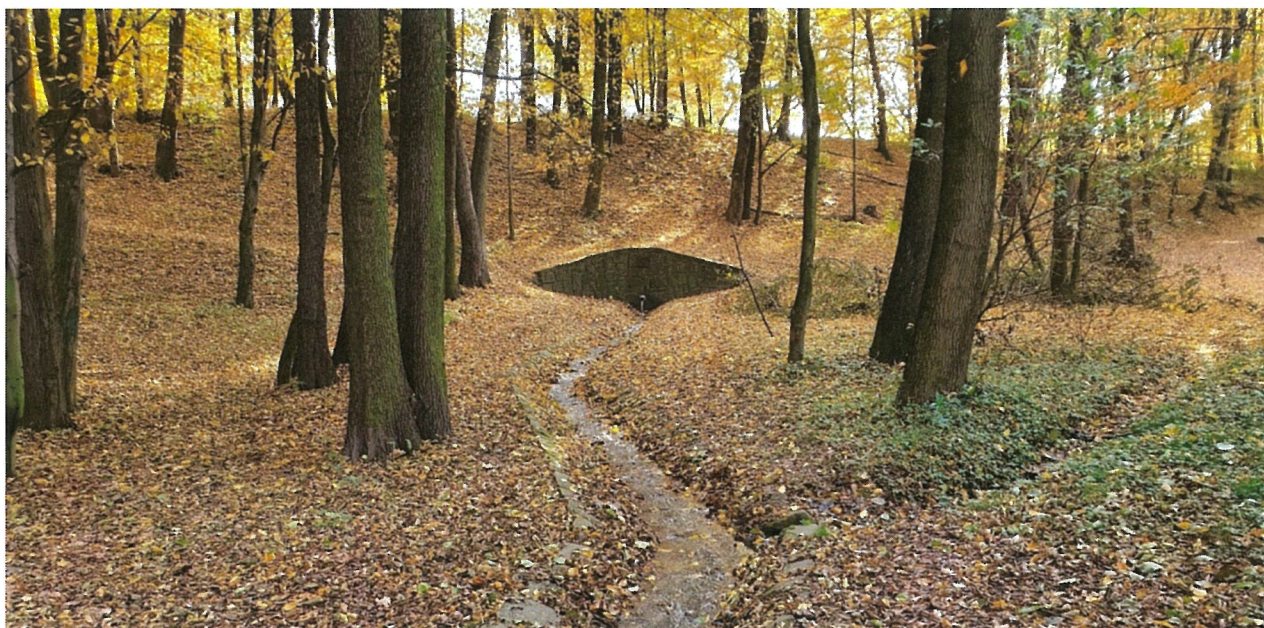
Přibližně ve staničení km 37,000 – 37,100 dochází ke křížení trati potenciálním sesuvným územím evidovaným Českou geologickou službou. Území při patě jižního svahu náspu je podmáčené a povrchová voda je odváděna mělkou rýhou. Zástupcem správy trati bylo konstatováno, že v daném úseku nebyly pozorovány nestability v zemním tělese dráhy. Zhruba 70 m jižně od tělesa dráhy je pramen. Voda vytéká směrem k dráze, avšak následně se pozvolna stáčí k Z a JZ a odtéká mimo lokalitu.

Obrázek 3 Prameniště nedaleko trati km 37,100

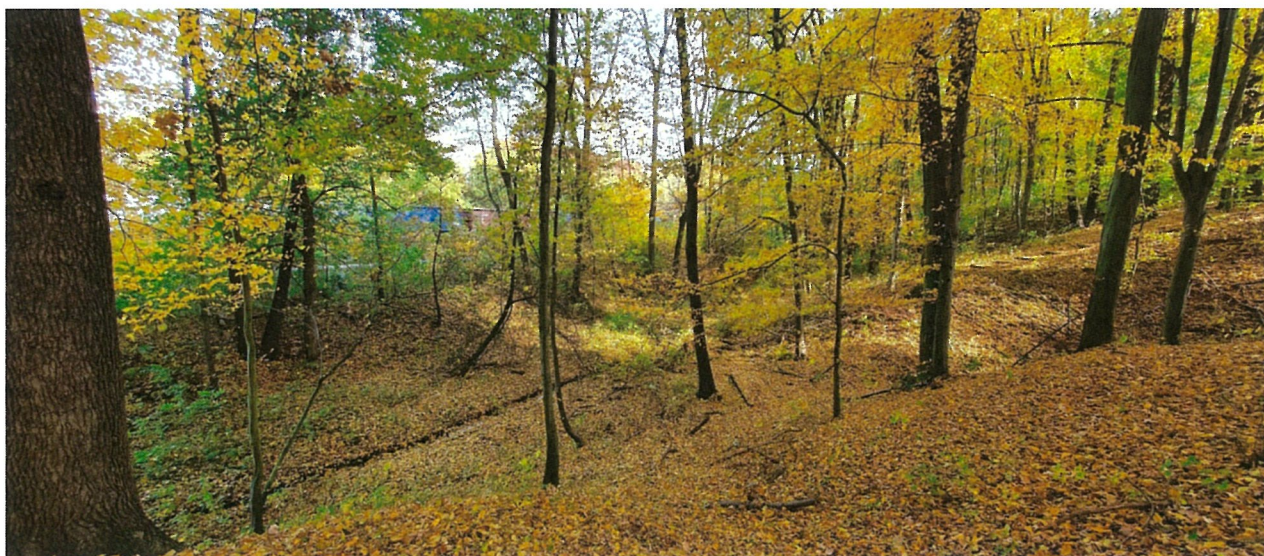
Obrázek 4 Zvlněný svah a odvodňovací rýha v jižním předpolí trati v km 37,070
