Mykologický průzkum krovů Ústí nad Labem - nádraží Střekov

Objekt: Ústí nad Labem – nádraží Střekov

Úkol: Mykologický průzkum konstrukce krovu v předmětném objektu na základě emailové objednávky ze dne 25.5. 2022

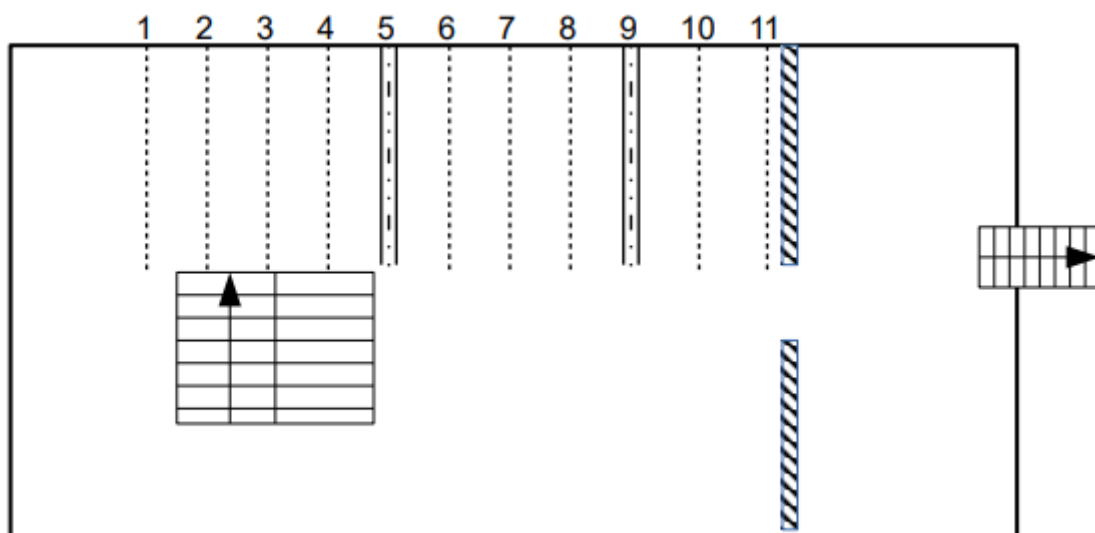
Schematický půdorys přístupných prvků krovu I

Krov I: konstrukce s ležatou stolicí a plným pobitím je pouze částečně přístupná směrem ke kolejišti; povrch krovu opatřen bílým nátěrem, pravděpodobně bez chemického ošetření proti dřevokazným činitelům; na viditelných krovových prvcích nebylo nalezeno poškození způsobené dřevokaznými činiteli

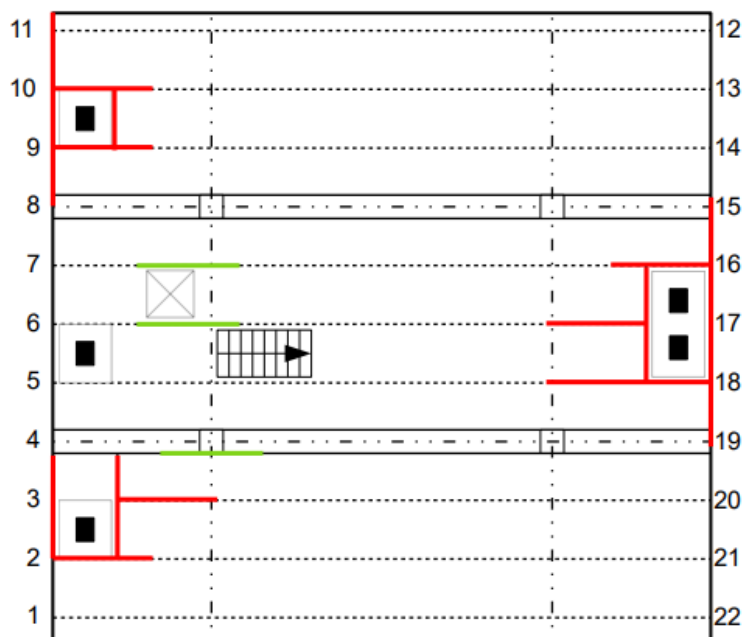
Označení poškozených prvků na krovu II

- konstrukce vaznicové soustavy se stojatou stolicí a plným dřevěným pobitím; pravděpodobně bez chemického ošetření proti dřevokazným činitelům;
- některé povrchové partie jsou rozvlákněné vlivem chemická koroze dřeva způsobené dožilým retardérem hoření (kombinace zvýšené vlhkosti povrchu dřeva a chemických sloučenin na bázi síranu amonného a fosforečnanu amonného), zpravidla se jedná pouze o estetický efekt
- poškození na krovu jsou lokálního charakteru způsobené dřevokaznou hnilobou (viz půdorys krovu a tabulka poškození)
- vlivem netěsnosti krytiny a klempířských prvků na některých místech (především okolo komínových těles) proniká srážková voda, tento vlhkostní dyskomfort má za následek rozvoj dřevokazných činitelů

- prvky krovové konstrukce nebo jejich poškozené části, které jsou hloubkově destruované (poškození D) odstranit a nahradit novým řezivem
- prvky krovové konstrukce nebo jejich poškozené části, které jsou destruované povrchově (poškození BC a C) zbavit otesáním degradované dřevní hmoty, zesílit příloškou na základě konzultace se statikem
- všechny ponechané dřevěné konstrukce (jejich povrchy) mechanicky očistit od biologických nečistot a chemicky degradovaných povrchů
- všechny prvky konstrukce doporučujeme chemicky ochránit vodou nevyluhovatelným přípravkem s účinností proti houbám třídy Basidiomycetes, dřevokaznému hmyzu a plísním – Bochemit QB nebo Lignofix Super
- veškeré nové řezivo impregnovat proti biotickým činitelům stejným přípravkem

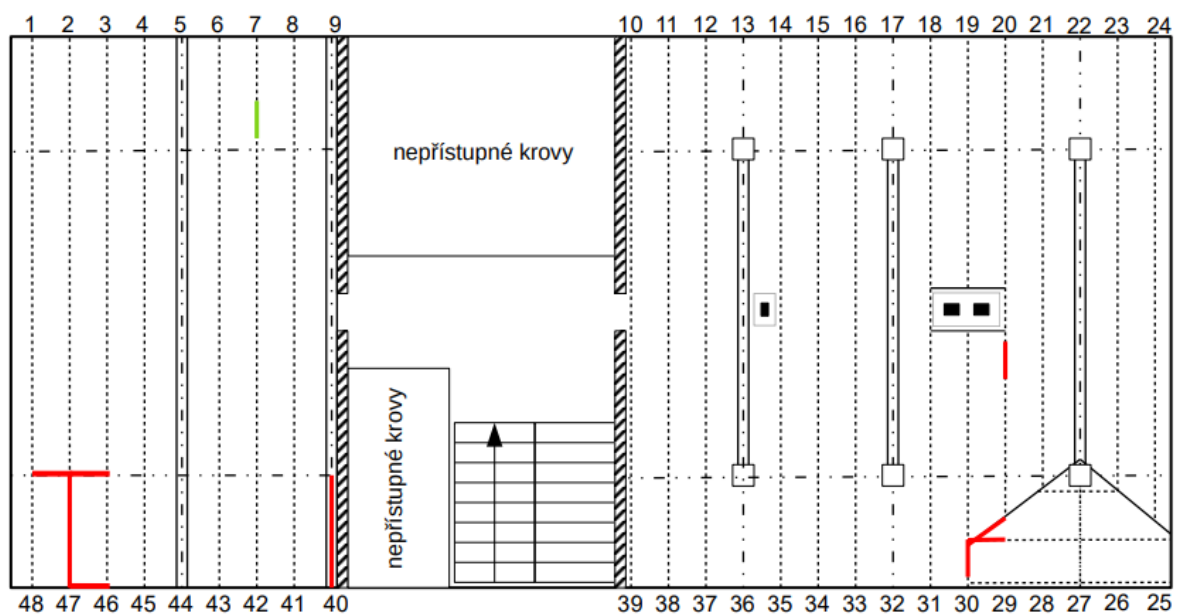
Označení poškozených prvků na krovu III

- konstrukce krovu kombinovaná - ležatá stolice vlevo od schodiště a stojatá vaznicová stolice vpravo od schodiště, obě s plným dřevěným pobitím; pravděpodobně bez chemického ošetření proti dřevokazným činitelům
- některé povrchové partie jsou rozvlákněné vlivem chemická koroze dřeva způsobené dožilým retardérem hoření (kombinace zvýšené vlhkosti povrchu dřeva a chemických sloučenin na bázi síranu amonného a fosforečnanu amonného), zpravidla se jedná pouze o estetický efekt
- poškození na krovu jsou lokálního charakteru způsobené dřevokaznou hnilobou (viz půdorys krovu a tabulka poškození)
- vlivem netěsnosti krytiny a klempířských prvků na některých místech proniká srážková voda, tento vlhkostní dyskomfort má za následek rozvoj dřevokazných činitelů
