Pesuv pa'sp. tělesa

km 72,250

Lovosice - Liberec (k.u. Klavová)

## Z P R Á V A

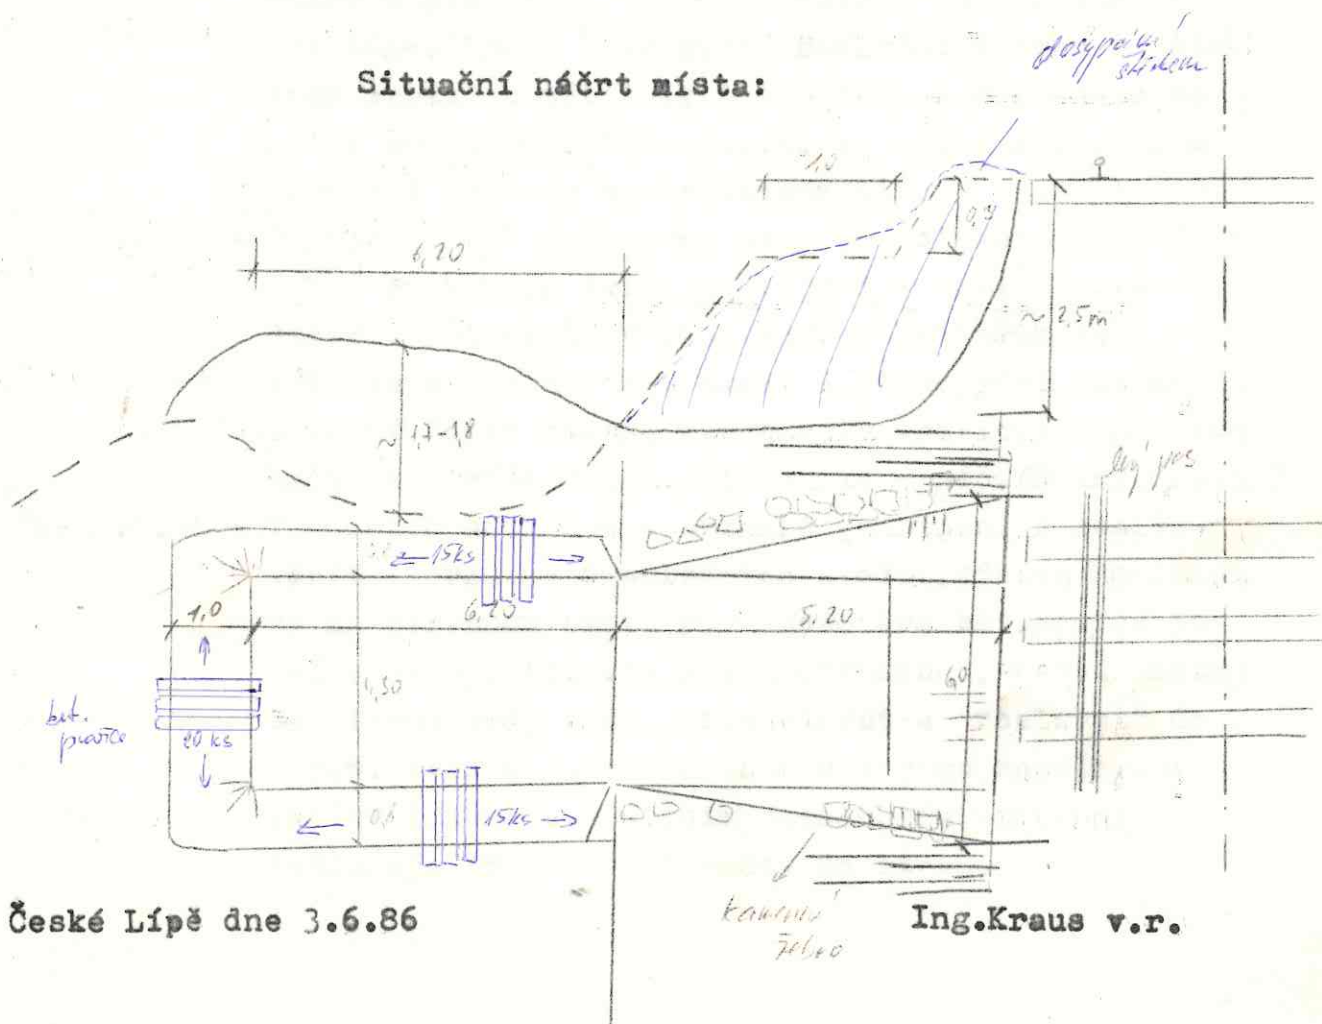
Situační náčrt místa:

Dne 31.5.86 kolem 22.hodiny došlo vlivem podmáčení silnými dešťovými srážkami k sesuvu svahu náspového tělesa v množství cca  $50 \text{ m}^3$  vlevo ve směru staničení na trati Lovosice - Liberec v km 72,250 v k.ú.Kravaře.

Utržená hmota svahu jako jeden celek se zastavila na úpatí svahu o přirozený břeh přilehlého extravilánu /pastvina/. V náspovém tělesu se tak vytvořil prostor hluboký cca 2,5m u hlavy pražců, kde začínal, a široký 6,0m na délku 5,2m.

Pravděpodobná příčina sesutí: V úseku km 72,200-72,350 byla v roce 1974 provedena sanace násypu soustavou horizontálních odvodňovacích vrtů (Geoindustria Dubí) svedených do kanalizace, která ústí do zpevněného příkopu od propustku v km 72,290.

Po prohlídce kontrolních šachet (12 ks) bylo zjištěno, že valná část šachet je odkryta nebo úplně chybí poklopy a ocelové pažnice  $\phi$  89 mm jsou zanešeny bahnem, voda z nich pouze prosakuje (Š 6,7 a 8) a tudíž neplní svou funkci.

Zároveň v násypu jsou zřízena kamenná žebra, která rozdělují svah na potenciální hmoty k sesuvu v šířce 6-8 m vlivem podmáčení a nemožnosti úplného odtoku vody horizontálními vrty z násypu.

Provedená okamžitá opatření: 1) zavedení p.j.  $v=10 \text{ km/h}$   
2) zasypání utrženého prostoru ve svahu štěr.materiálem z výsyp.vozů

- 3) dne 3.6.86 - V nočních hodinách probíhalo podbíjení s doplňováním štěrku. V depoledních a odpoledních hodinách se na utrženou hmotu rovnaly staré bet.pražce po jejím obvodu (t.j.na 3-ech stranách), neboť hmota se vlivem vody začala rozpadávat a "rozlévat" do stran. Váha bet.pražců účinkuje jako zatěžovací lavice (zabránuje dalším nežádoucím pohybům) a zabránuje "rozlévání" hmoty do stran.
