Příloha 9 - Fotodokumentace

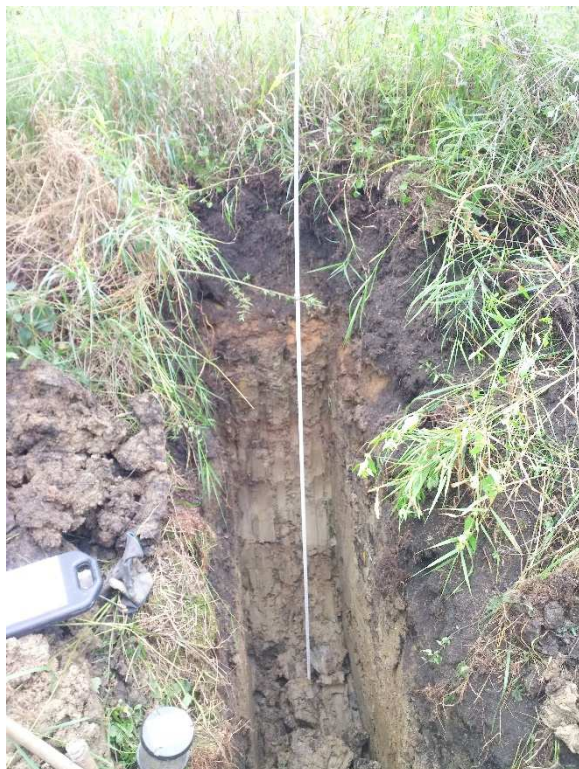
Foto 1: Profil bagrovanou sondou ozn. BG2.

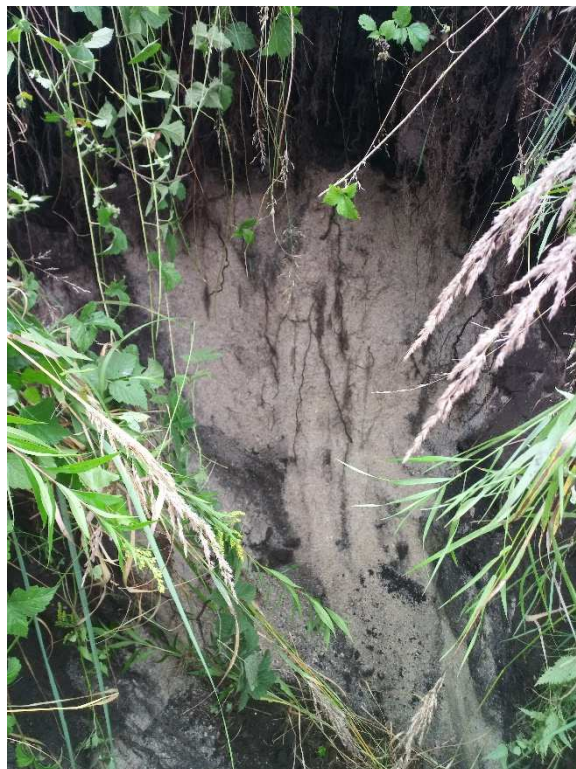
Foto 2: Zasucující se bagrovaná sonda BG3, která zastihla sanaci budovanou jemnozrnným zaobleným nesoudrzným štěrkem.

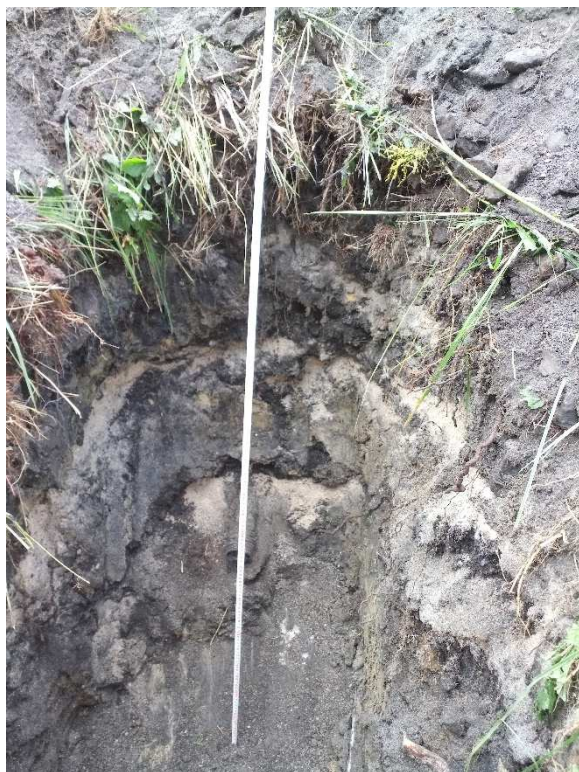
Foto 3: Svrchní část profilu sondou BG4, různorodé střídající se navážky..

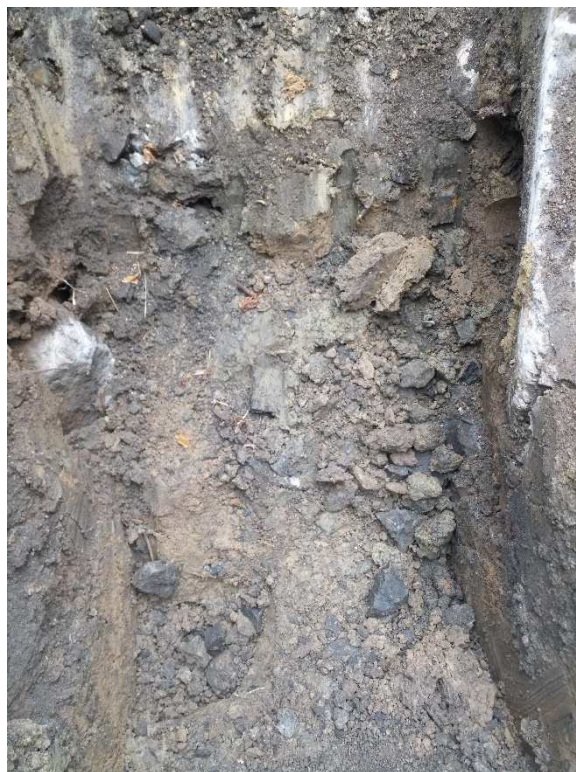
Foto 4: Spodní část bagrované sondy BG4. S patrnou sanací podloží pomocí bet. prážců.

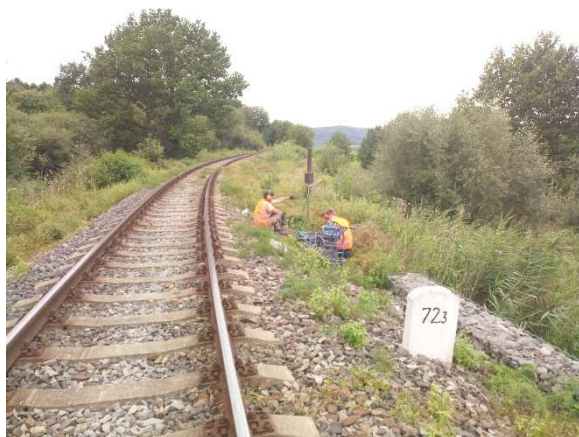
Foto 5: Umístění těžké dynamické penetrace DPH6.

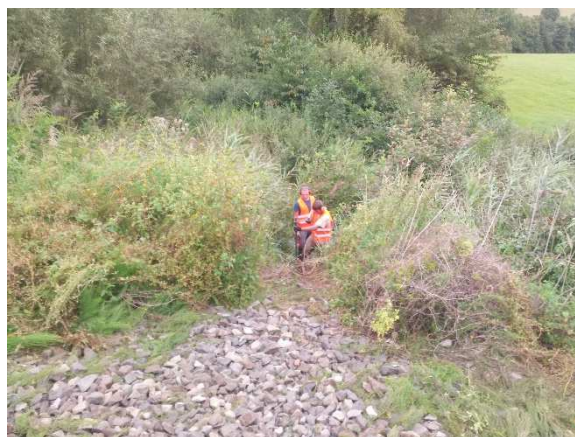
Foto 6: Umístění těžké dynamické penetrace DPH7.

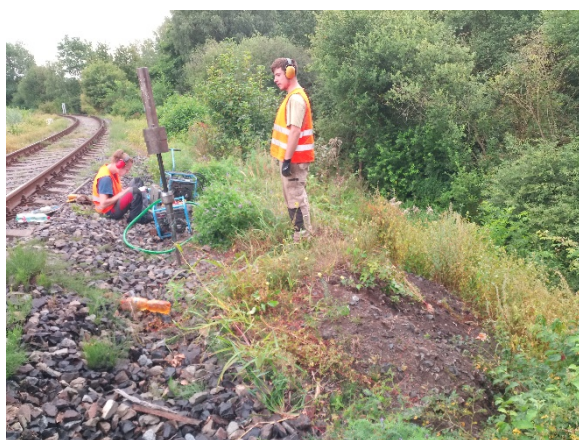
Foto 7: Umístění těžké dynamické penetrace DPH8.
