Zajištění skalních masivů na trati Moravské Bránice – Oslavany

B.2 Geotechnický průzkum skalních svahů

Zpracovaný geotechnický průzkum, byl proveden pro zmapování a dokumentaci stavu skalních svahů a geotechnických rizik stavby „Zajištění skalních masívů na trati Miroslav - Střelice“.

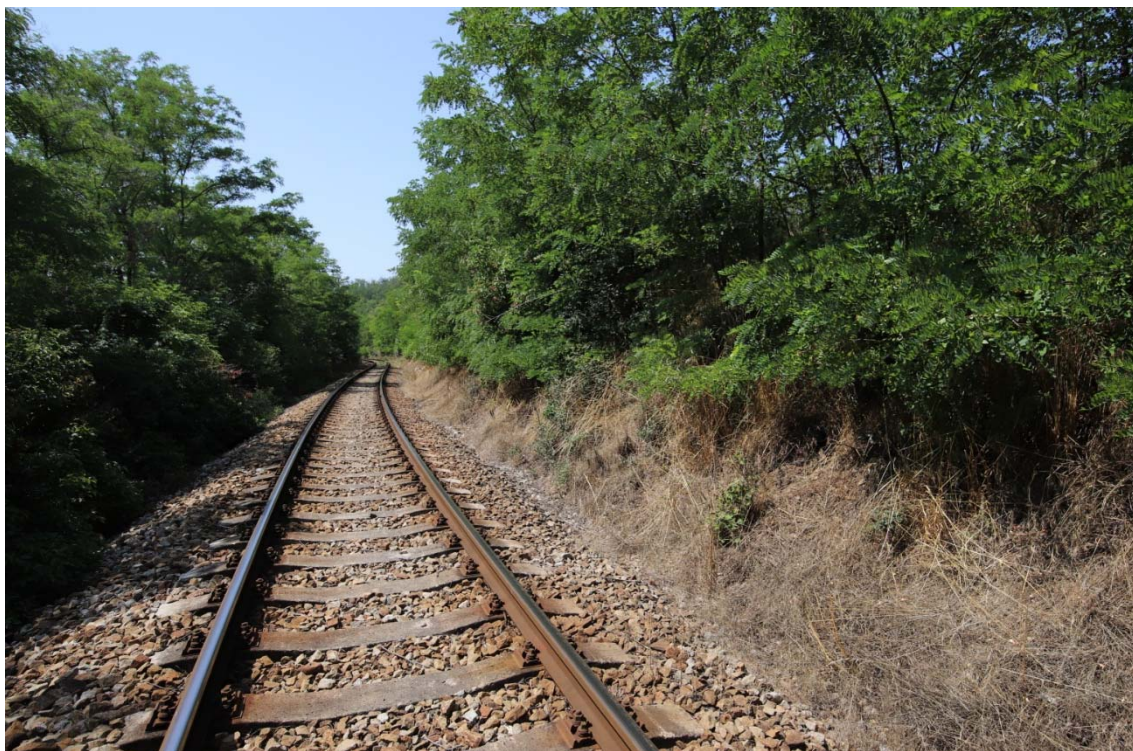
Obrázek 1: Pohled na stav zářezu v km 115,700 – 115,800, pohled směr Miroslav, svah v podstatě není viditelný

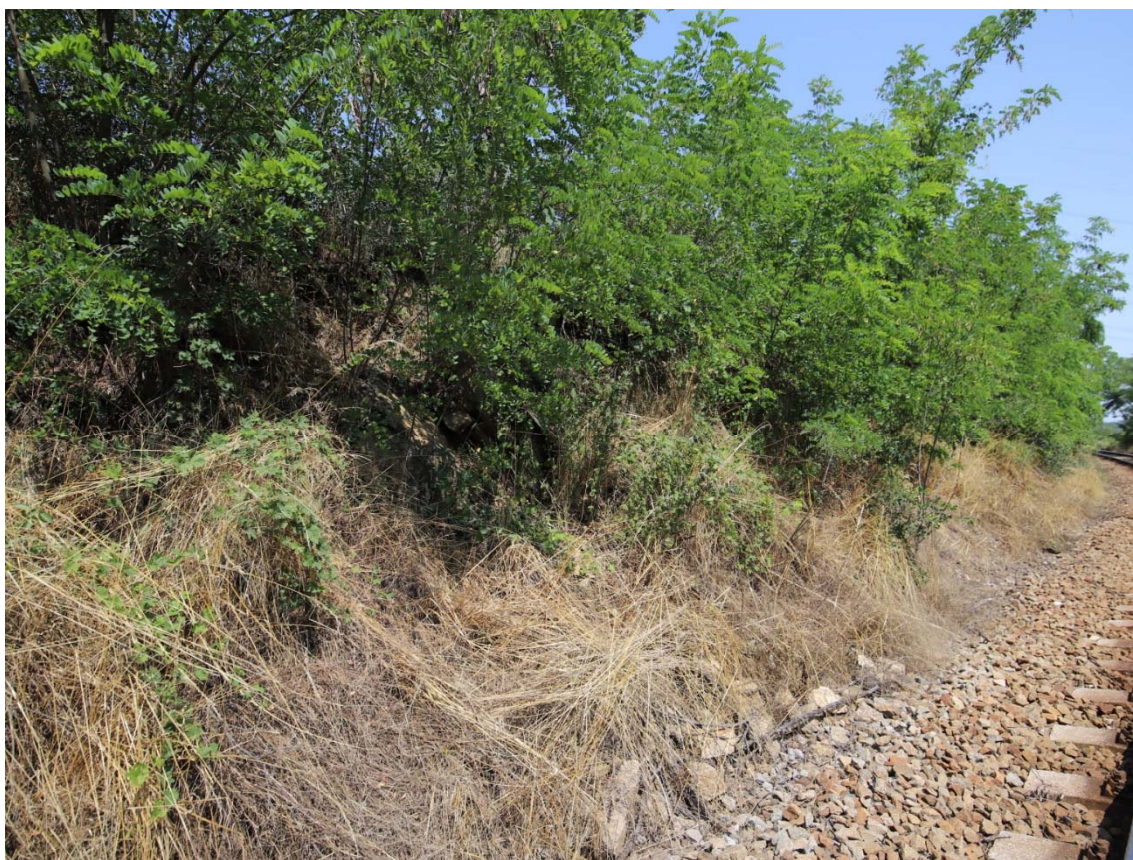
Obrázek 2: Pohled na opad u paty svahu, hustý porost a stav příkopu, pohled směr Moravský Krumlov, km 115,750

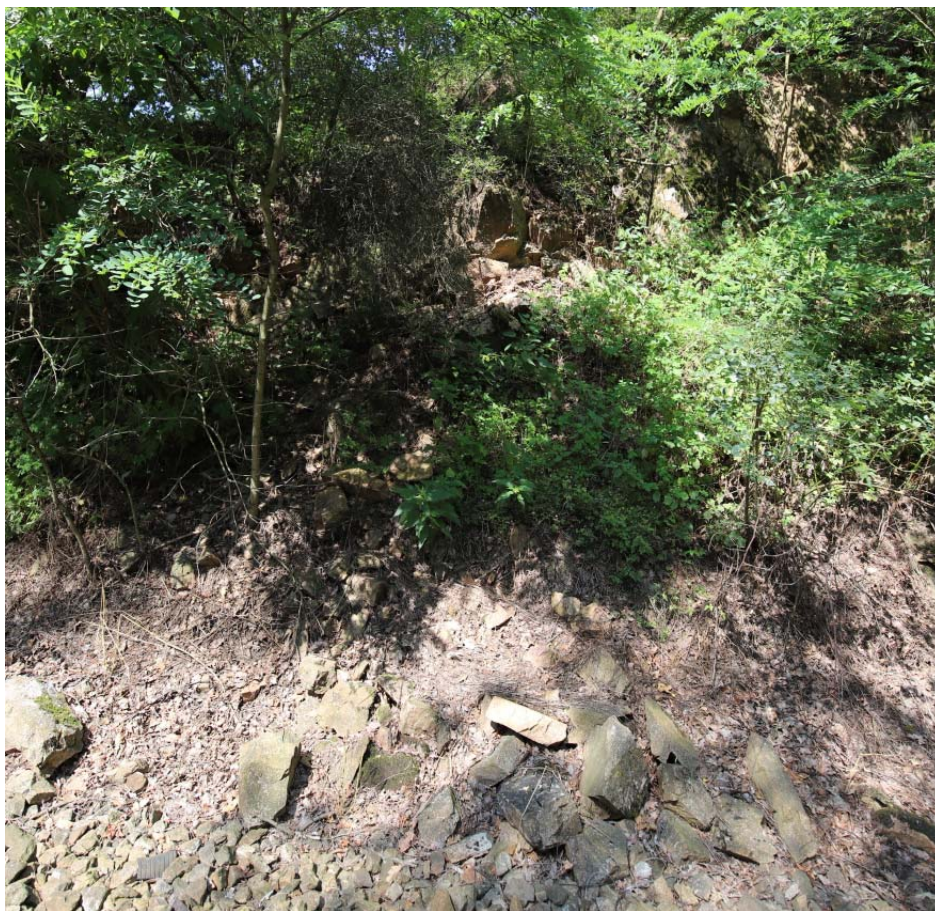
Obrázek 3: Akumulace opadu z degradovaného masivu úseku 2

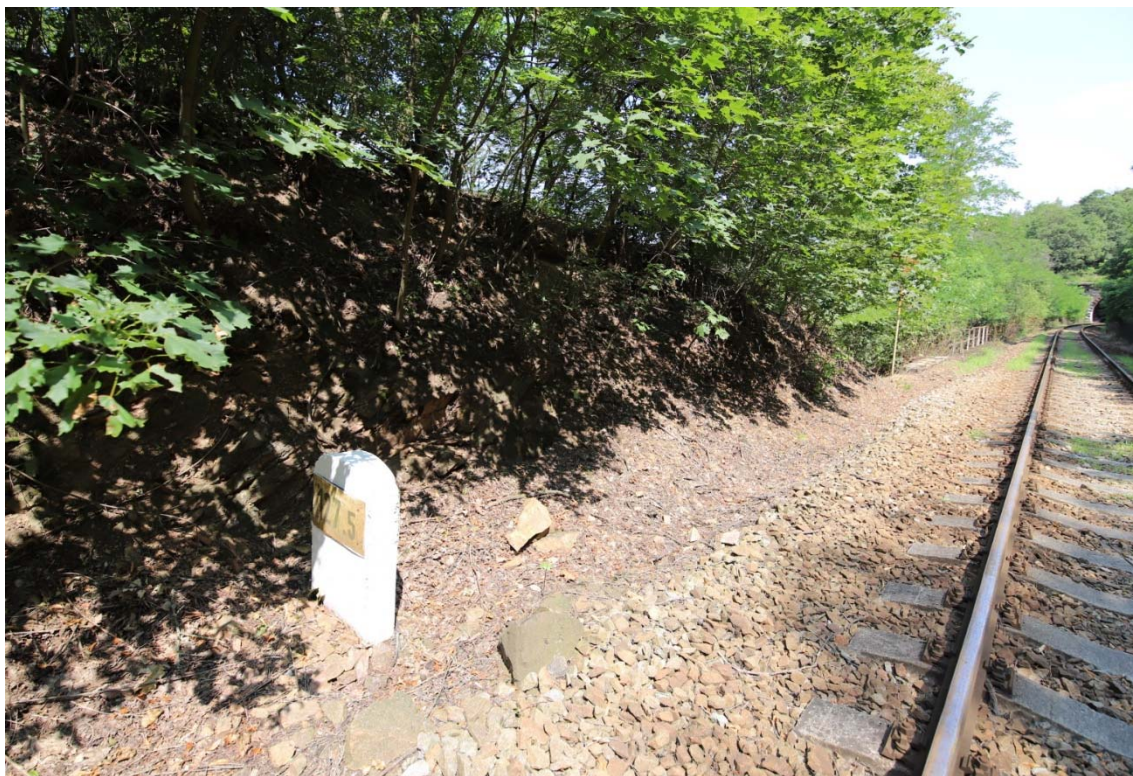
Obrázek 4: stav rozpadu masívu na konci úseku v km 127,500 vlevo, pohled směr Moravské Bránice

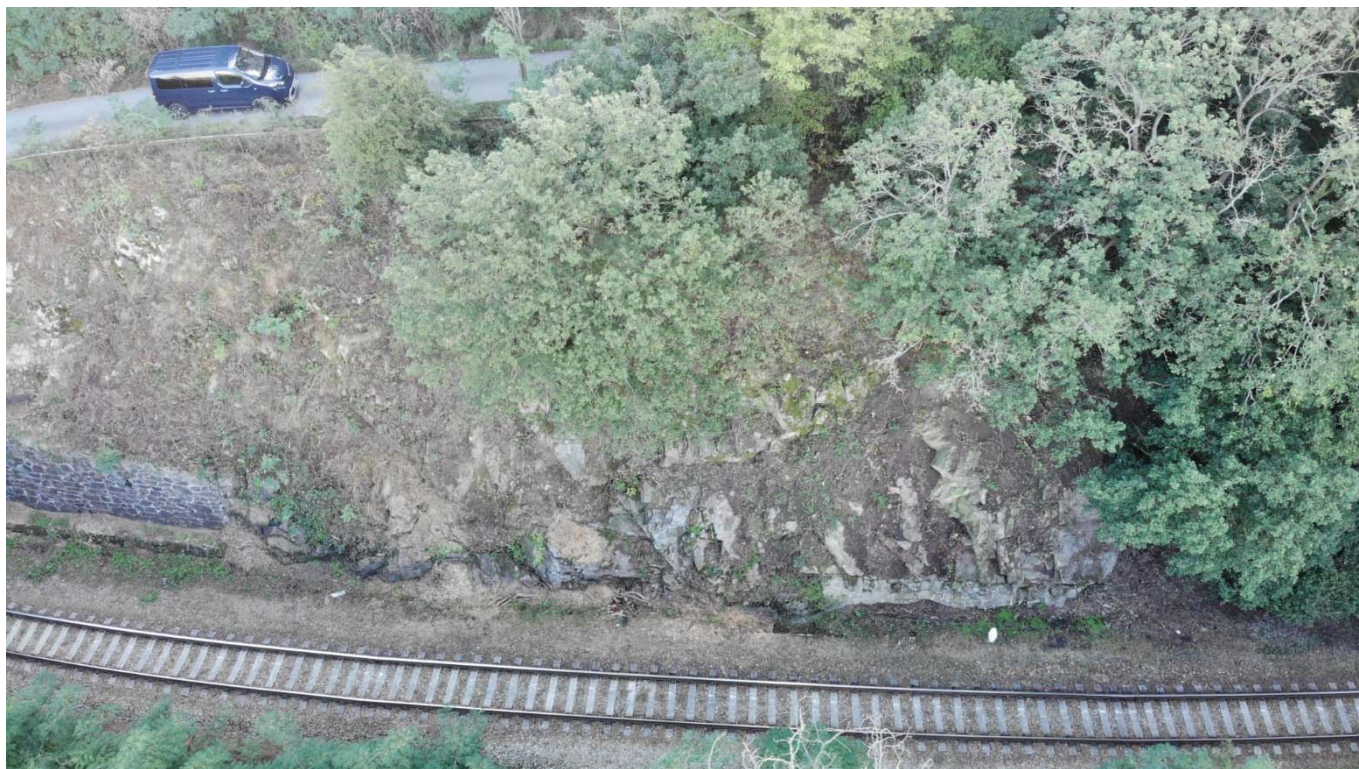
Obrázek 5: stav masívu úseku 3 se zaplněním podélného příkopu vpravo, km 127,600, znatelné poruchové zóny masívu

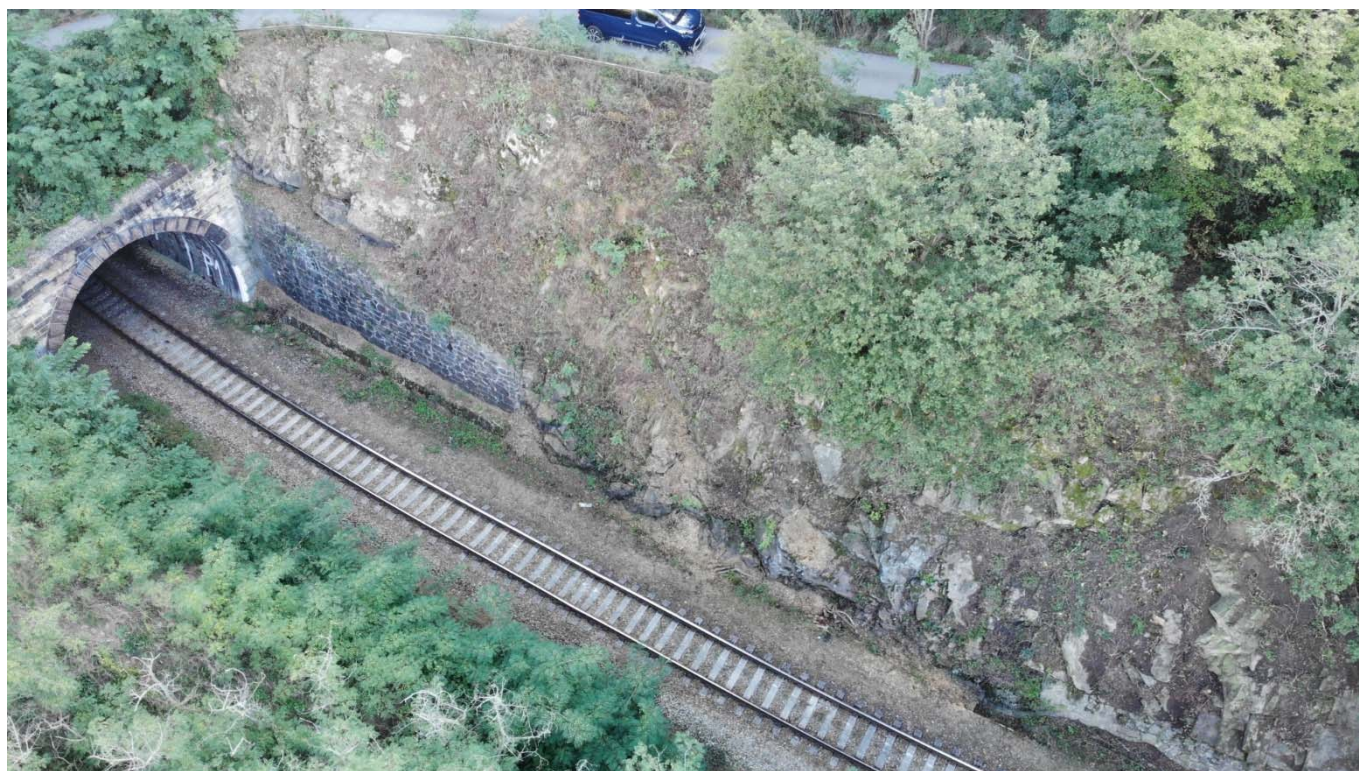
Obrázek 6: celkový pohled na úsek 3 včetně zárubní zdi a portálové části, horní komunikace vymezující železniční zářez je přístupová cesta k oboře Moravský Krumlov.

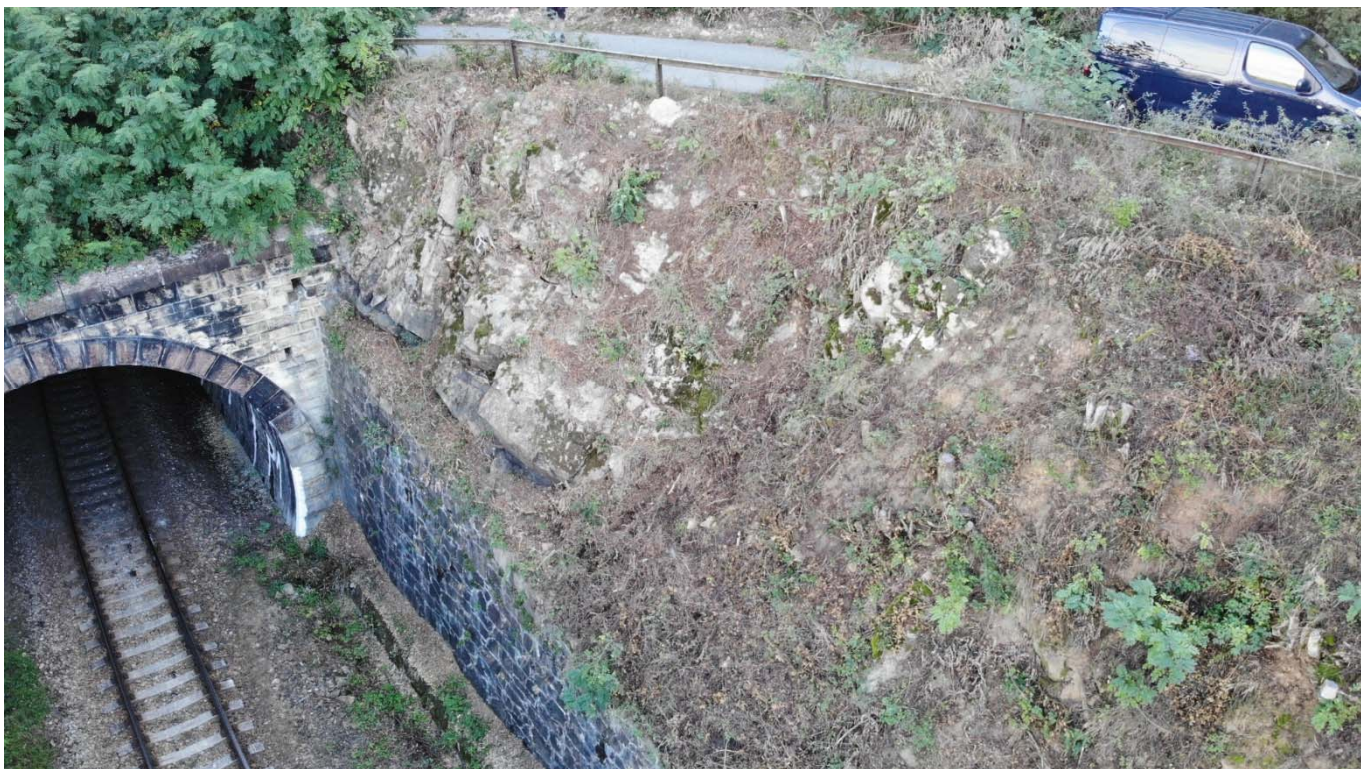
Obrázek 7: bližší pohled na hlavní partie zářezu úseku 3 se zárubní zdí a portálovou částí, povaha odlučnosti masivu

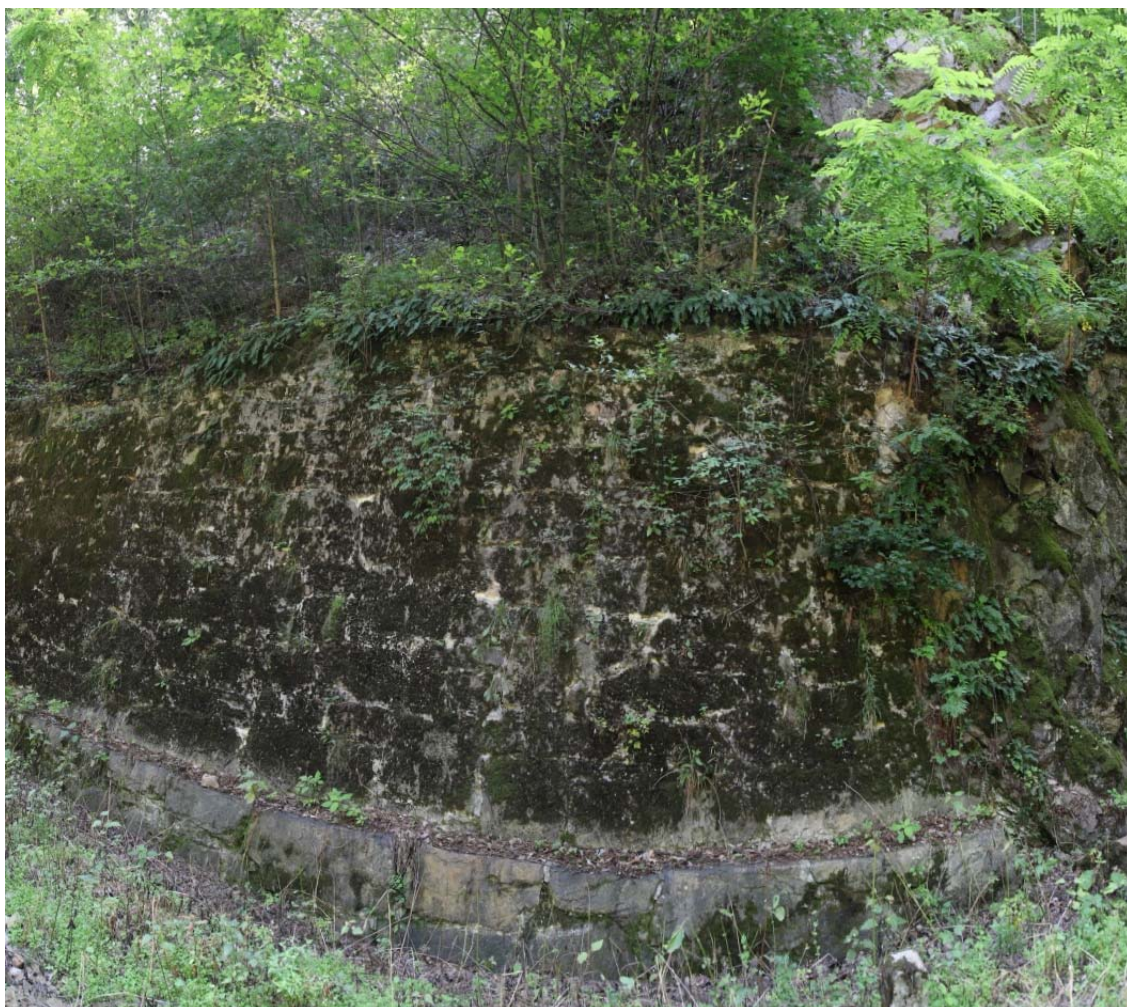
Obrázek 8: celkový pohled na zárubní zeď úseku 4, vpravo v pravé části znatelný blokový rozpad masivu do výšky až 15 m

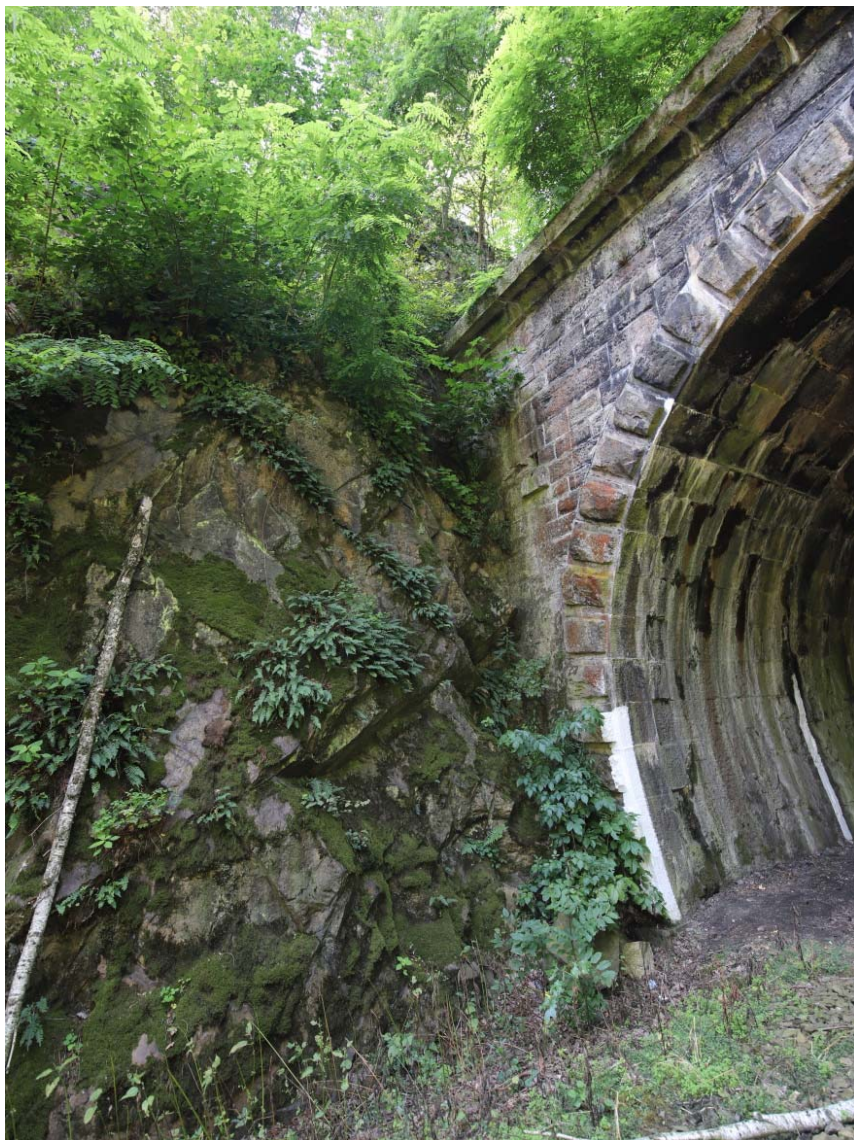
Obrázek 9: stav a povaha masivu vůči portálové části v úseku 4

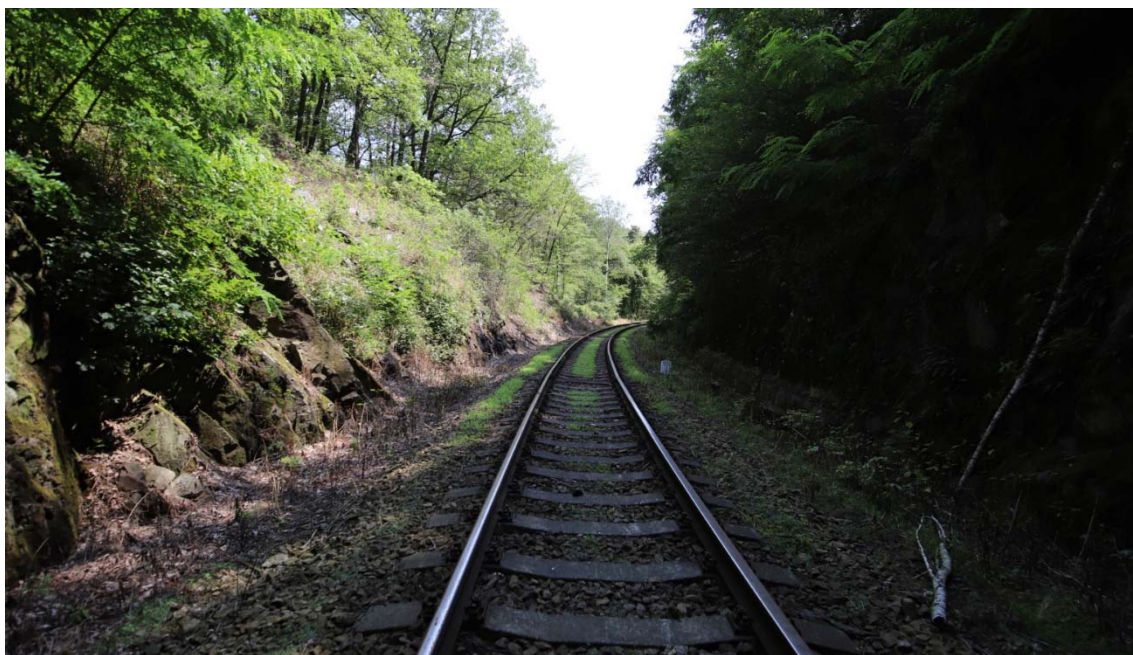
Obrázek 10: pohled na zářez úseky 4 a 5, levostranný svah je od trati vymezen větším akumulacním prostorem a z části zaplněným příkopem, pohled směr Moravské Bránice

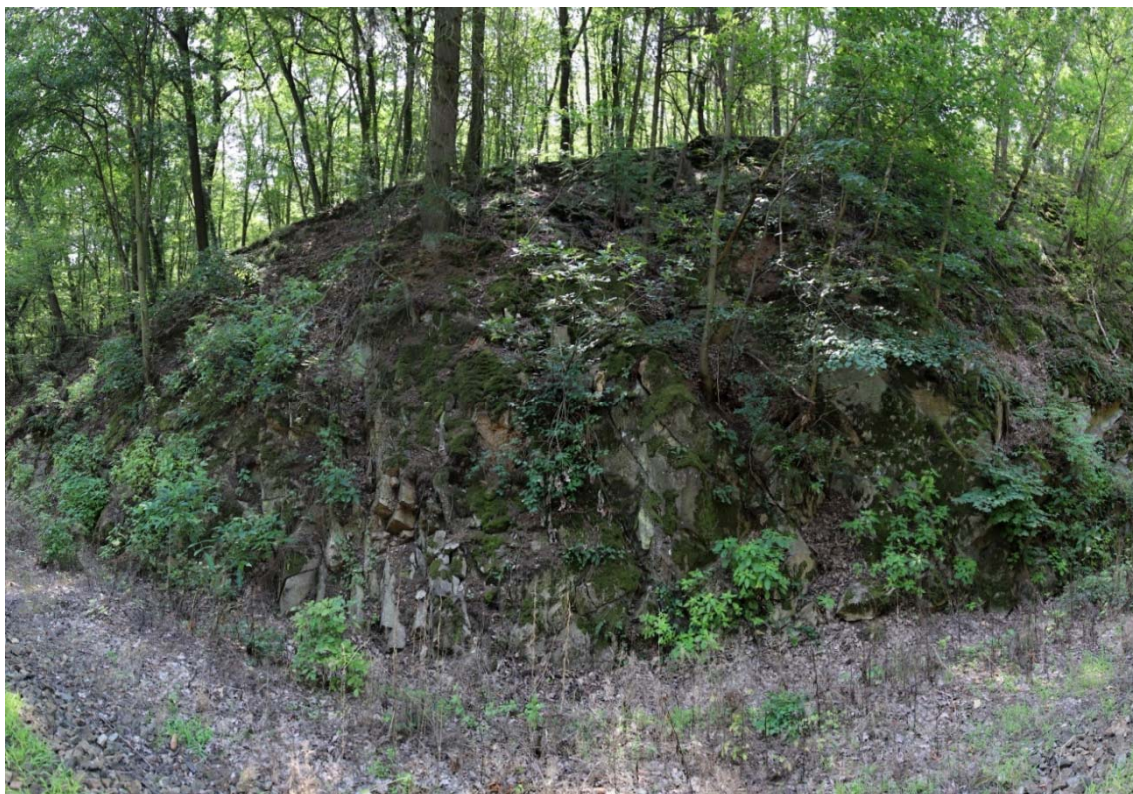
Obrázek 11: stav degradace svahu úseku 4 v km 127,830

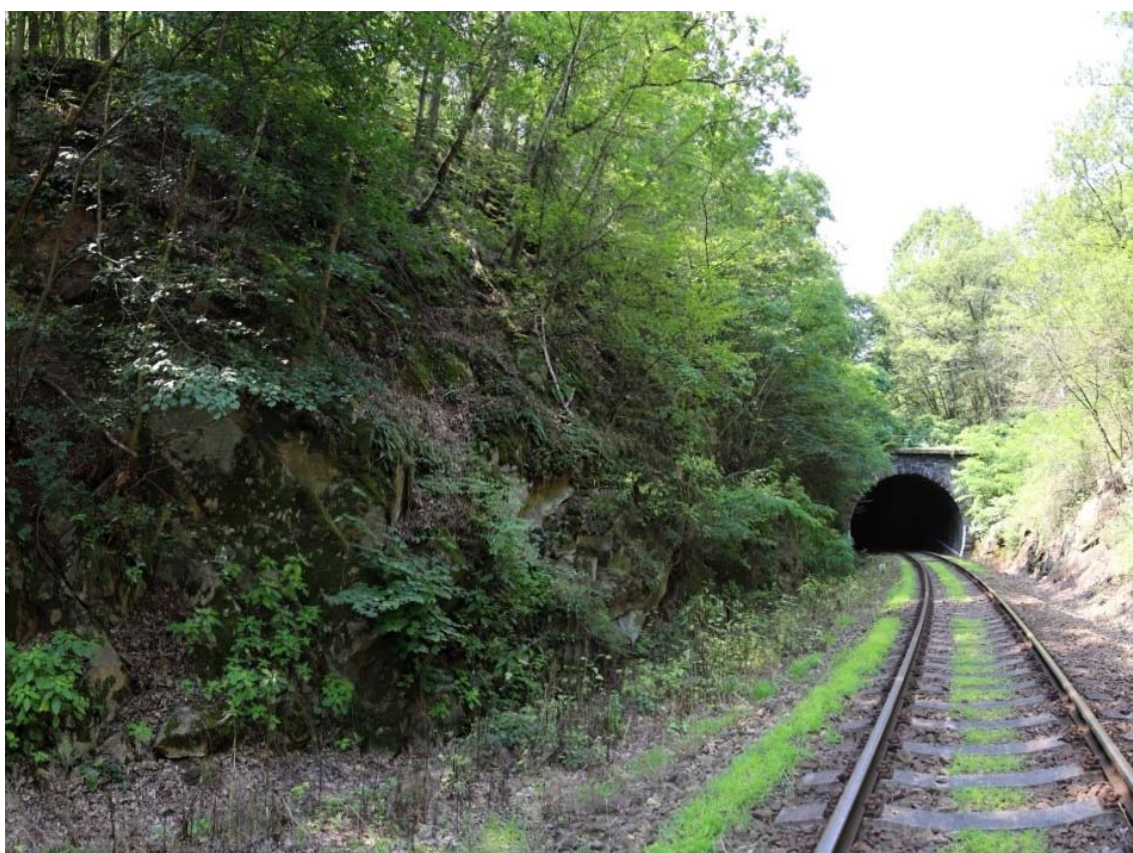
Obrázek 12: pohled na zářez úseku 4, silný porost vegetací, pohled směr Moravský Krumlov

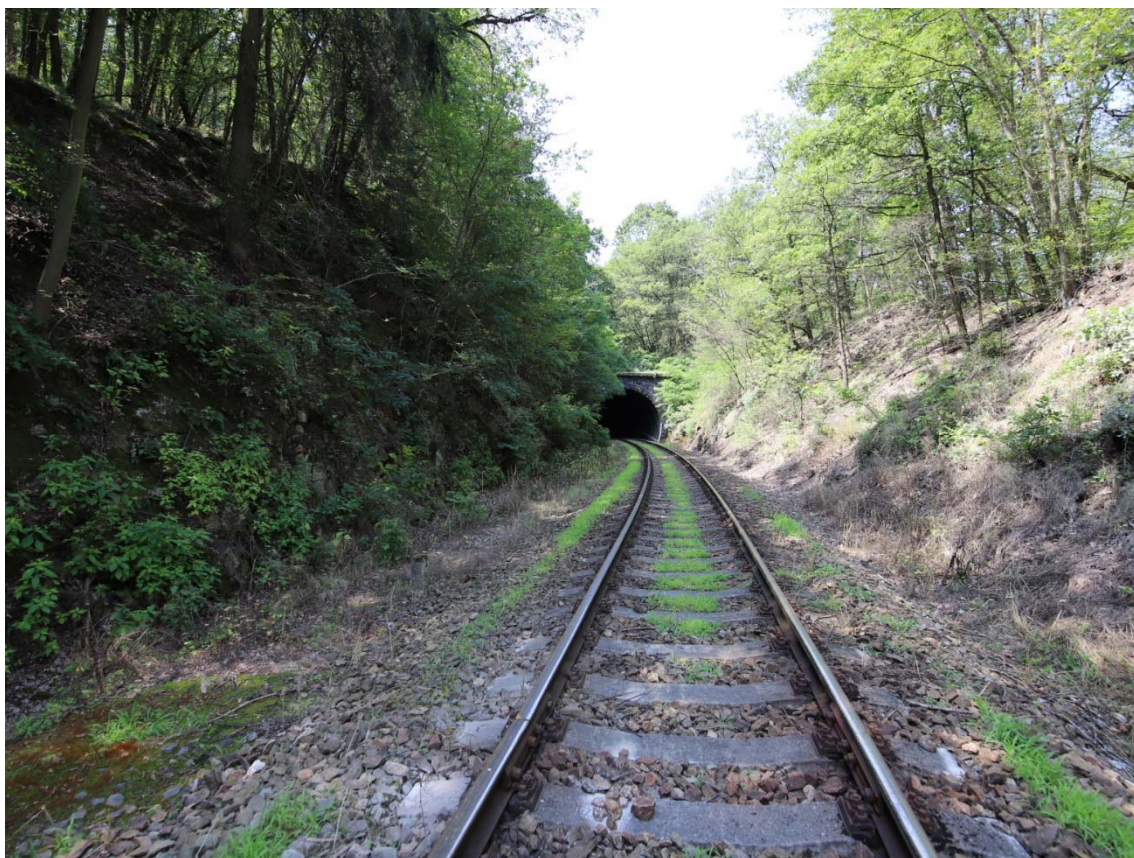
Obrázek 13: celkový pohled na úseky 4a 5 v km 127,784 – 127,845, zaplnění akumulčního prostoru, rozdílné oslunění svahů a vegetační kryt i povaha skalních svahů vůči trati

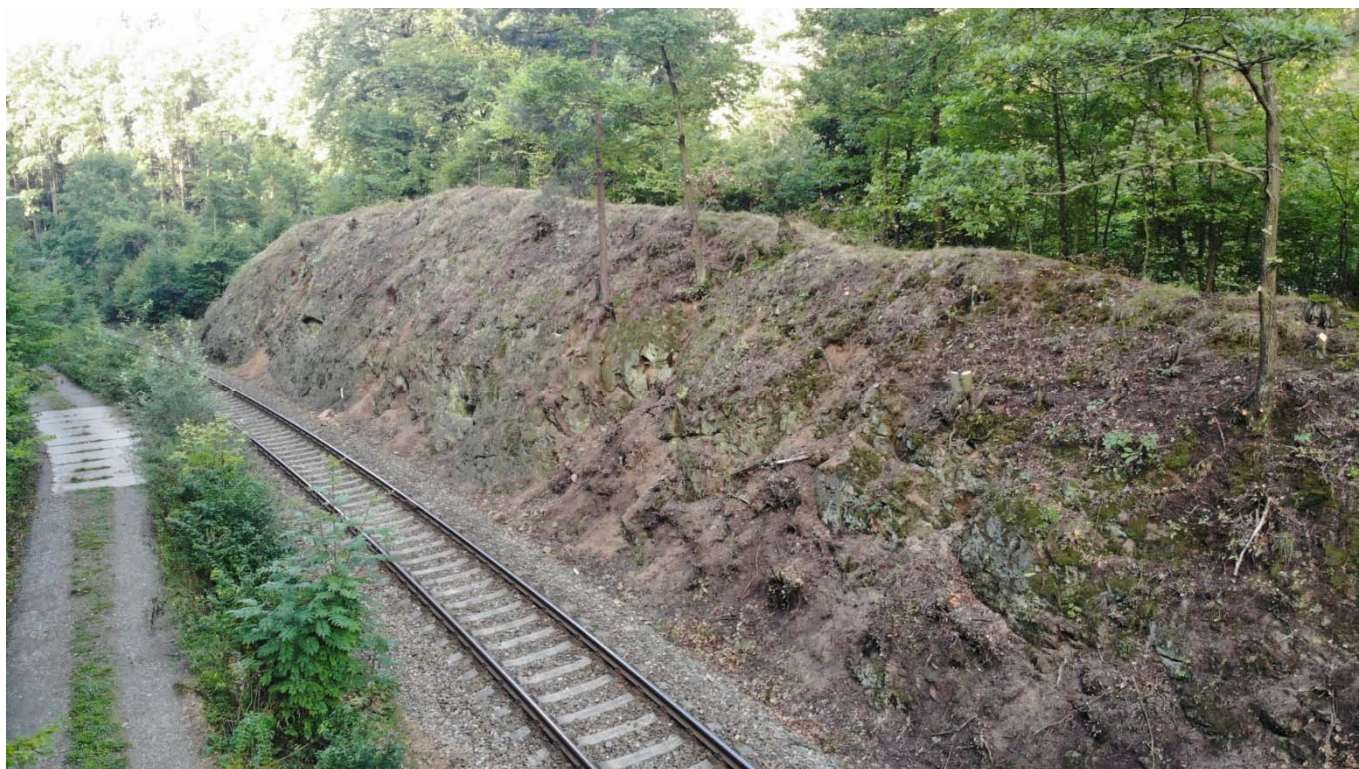
Obrázek 14: celkový pohled na očištěný svah úseku 6, pohled směr Moravské Bránice

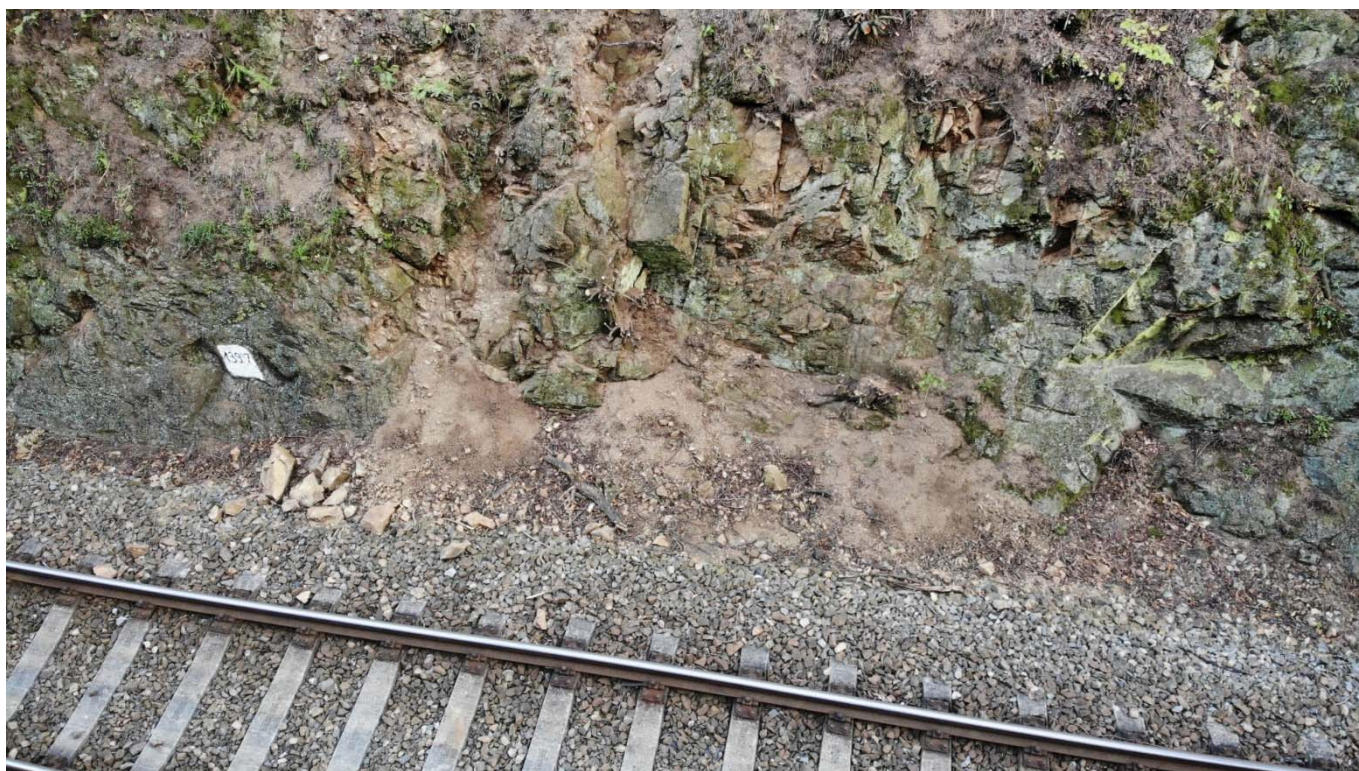
Obrázek 15: detail stavu rozpadu masívu a opadu do podélného příkopu v km 139,700, čist bloků z masívu je přímo v kolejovém loži

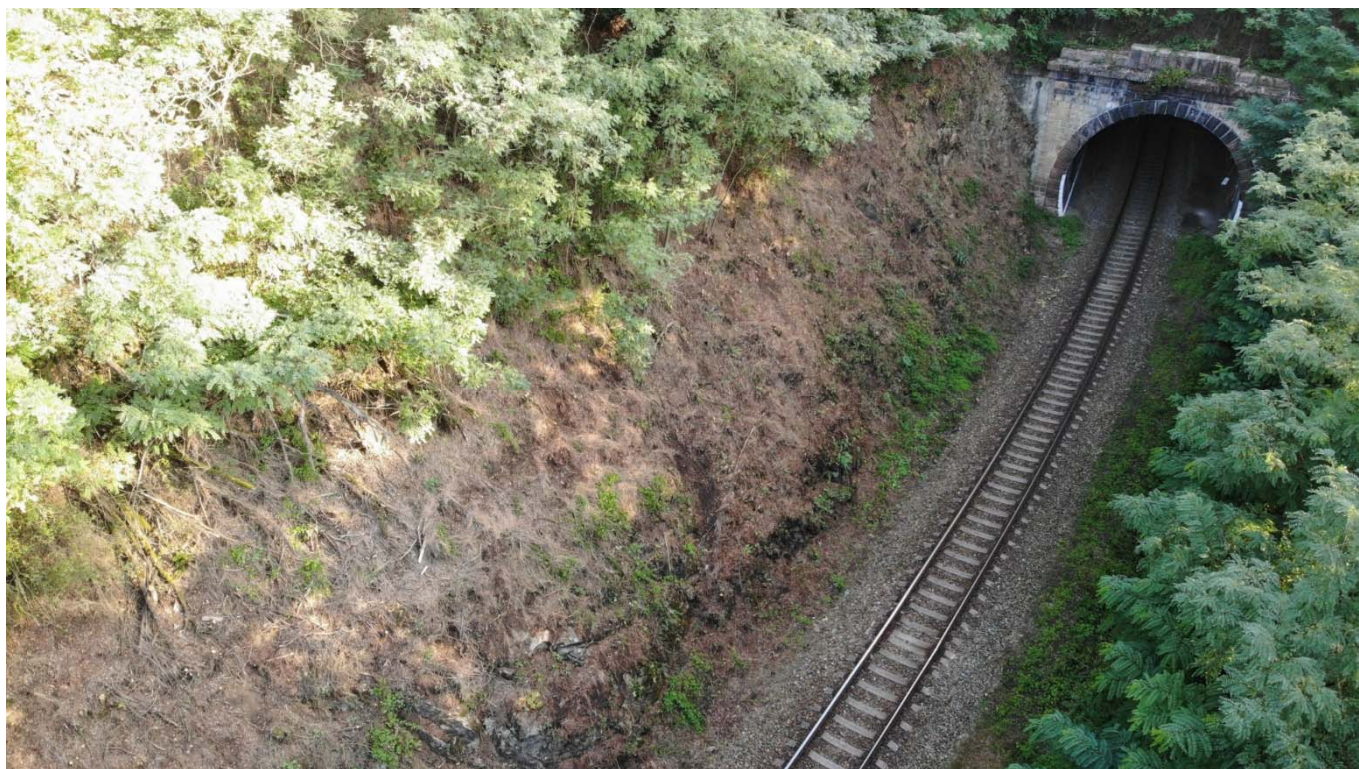
Obrázek 16: celkový pohled na úsek 7, směr Střelice, náletová vegetace odstraněna jen do části svahu, vegetační kryt svahu je ponechán, viditelné zvodnění v patě svahu a výchozy vymezující poruchy masívu, horní blokové struktury jsou kryty stromy

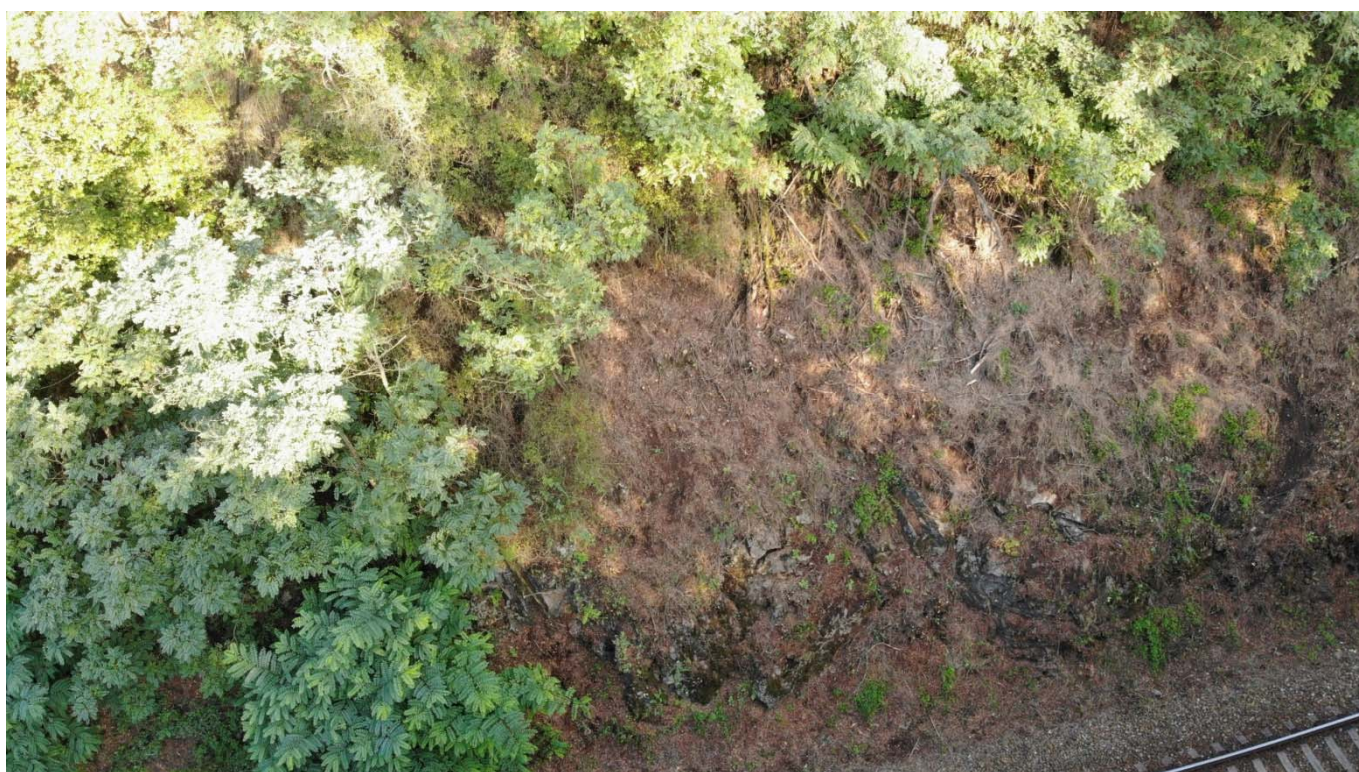
Obrázek 17: vymezení úseku 7 odstraněním vegetace a rizikové spodní výchozy s oddělenými bloky do velikosti 0,5 m³

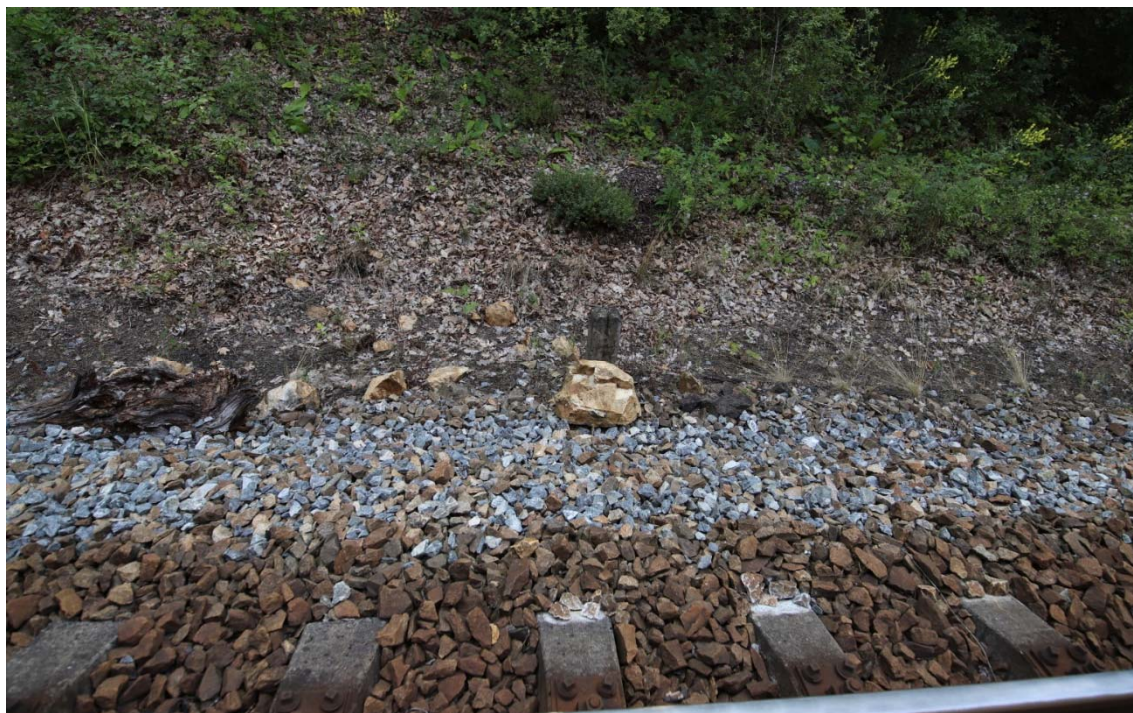
Obrázek 18: opad bloků do prostoru trati v úseku 9 v km 141,310 vpravo

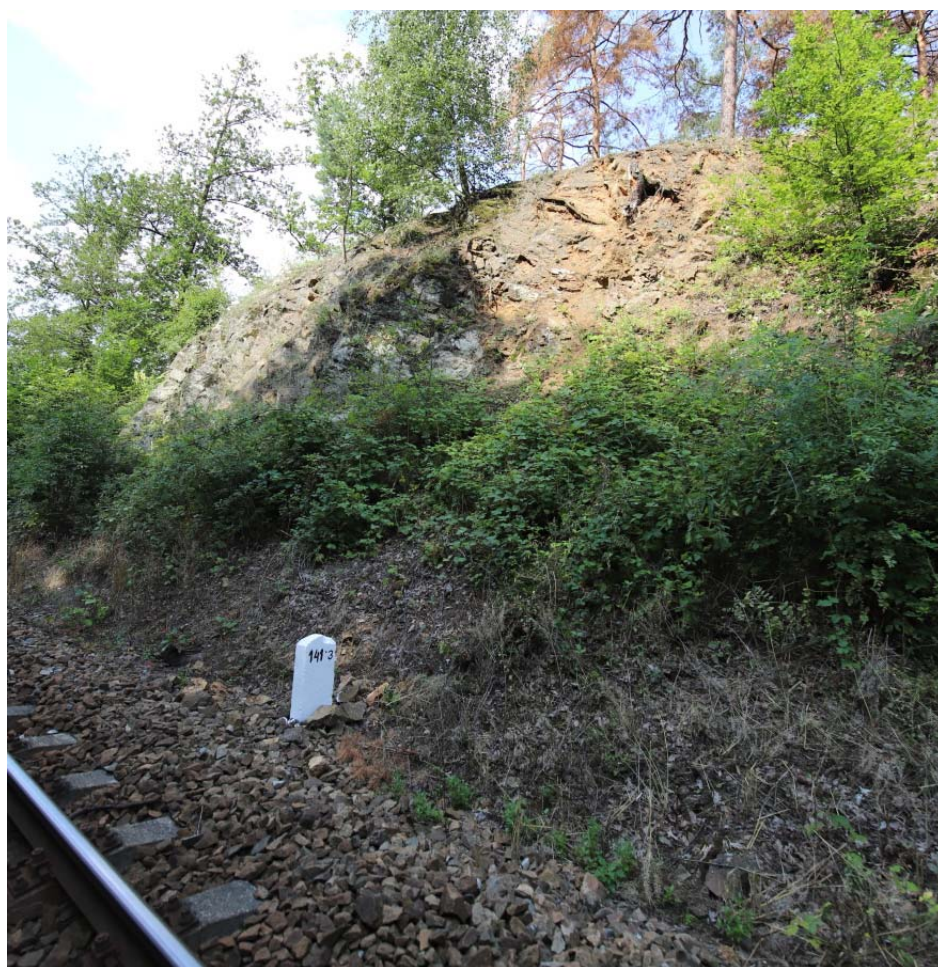
Obrázek 19: stav masívu svahu v km 141,300 vlevo, úsek 8

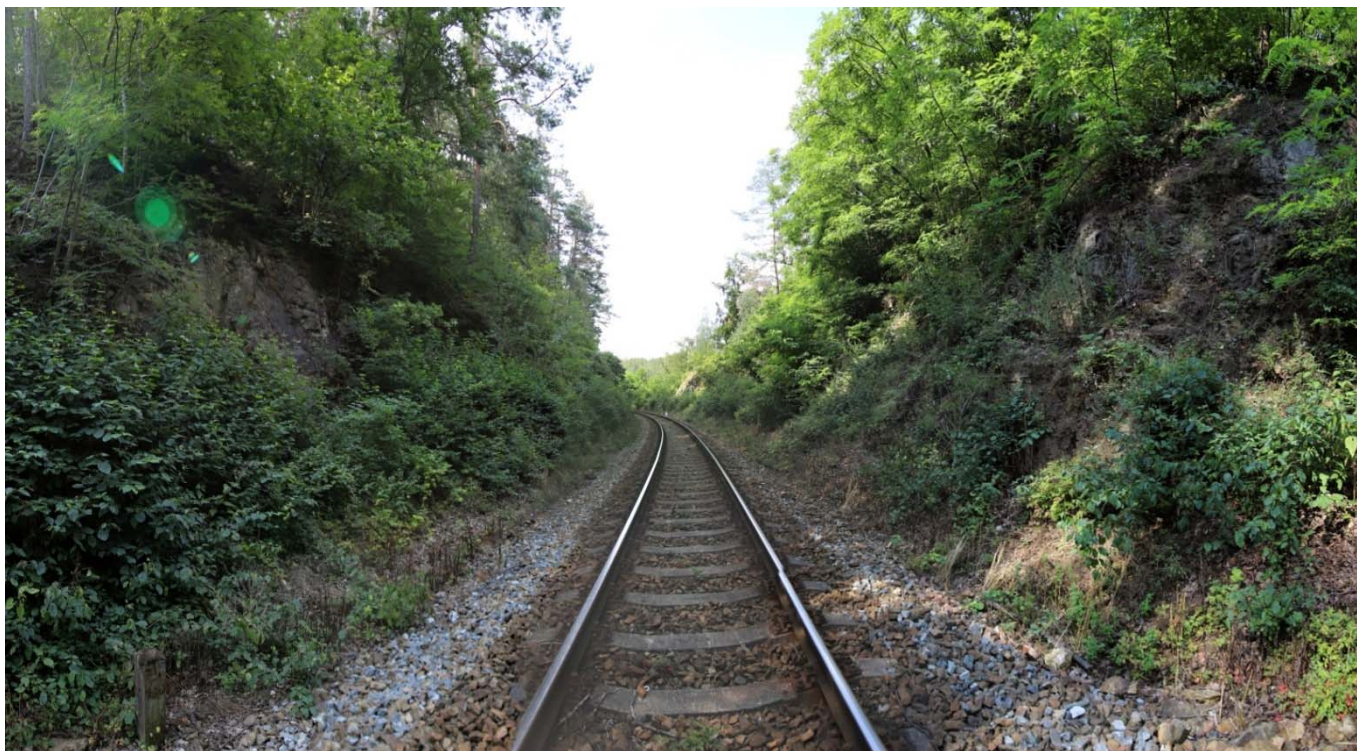
Obrázek 20: pohled na zářez směr Moravské Bránice, úseky 8 a 9, strmé svahy hustě kryty vegetací, akumulací prostor vhodný pro realizaci liniového ochranného prvku

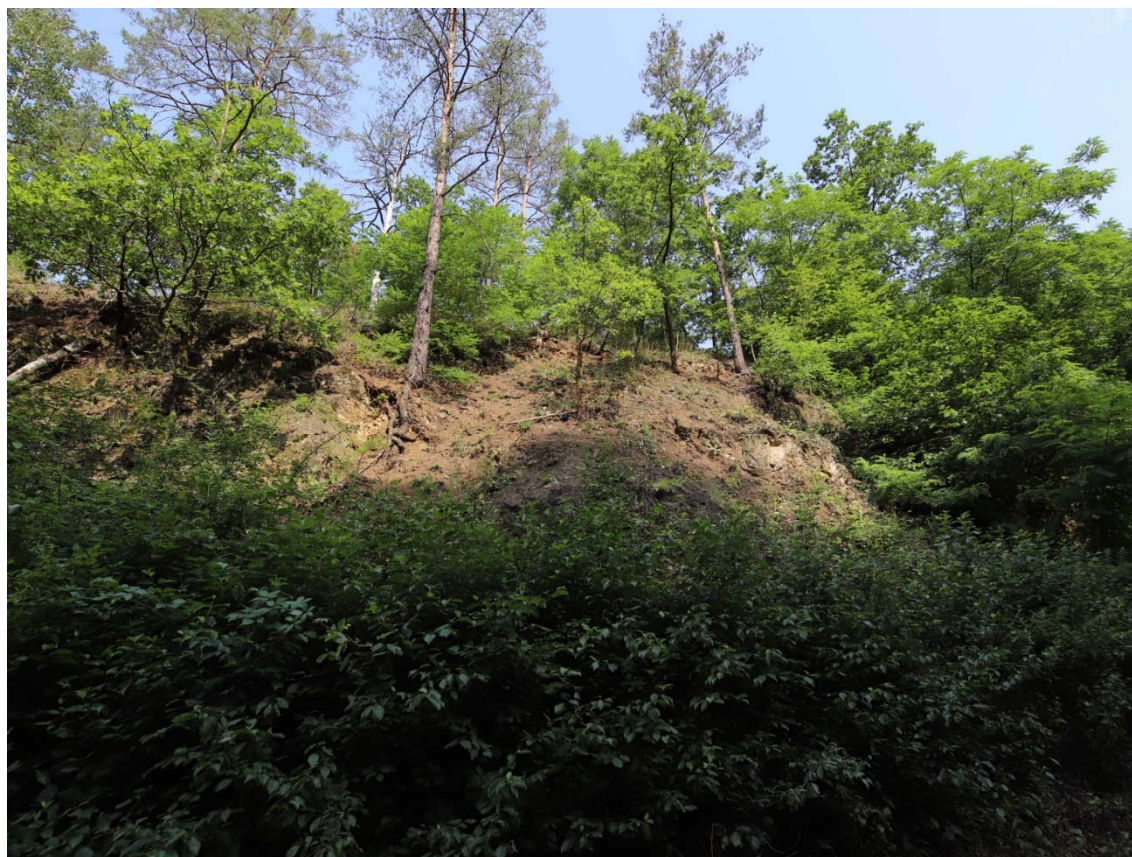
Obrázek 21: stav a povaha levé strany zářezu, úsek 8, s převisy a rizikovými výchozy ve vysoké lokaci, riziková pozice vzrostlých stromů, km 141,380

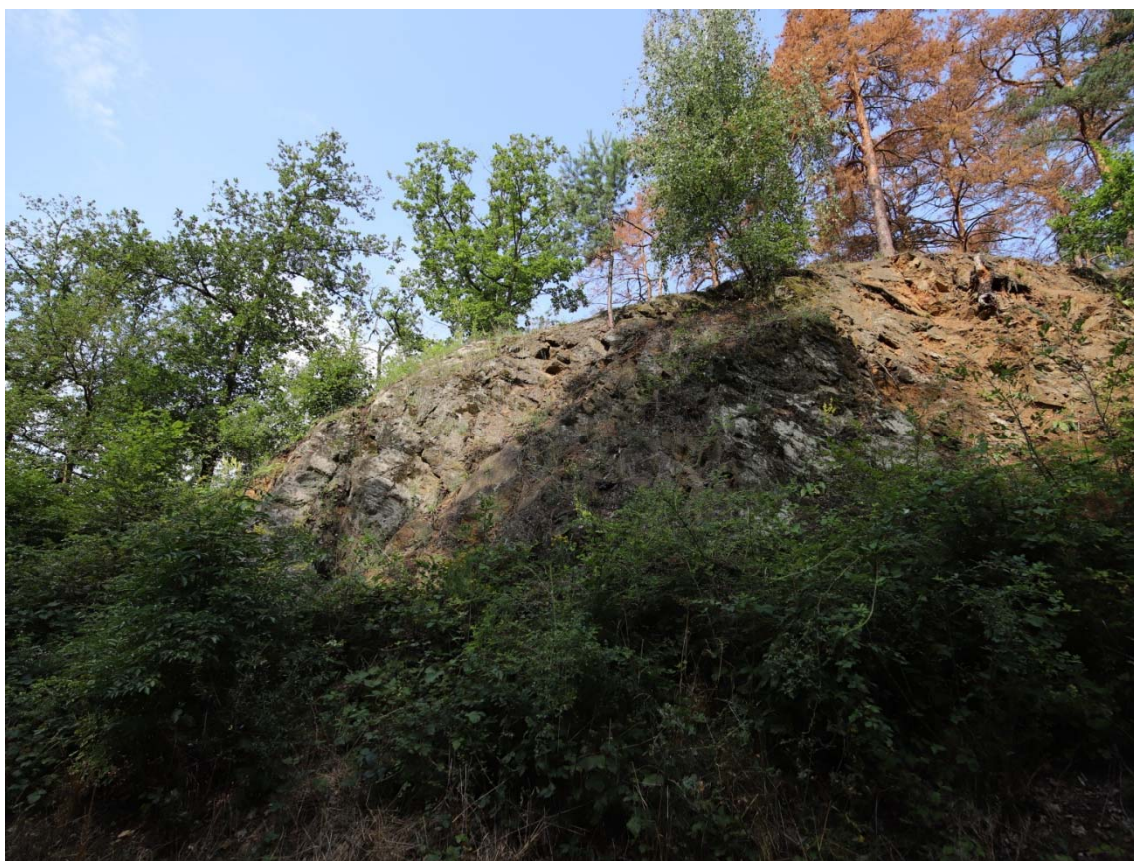
Obrázek 22: stav a povaha levé strany zářezu, úsek 8, s převisy a rizikovými výchozy ve vysoké lokaci, riziková pozice vzrostlých stromů, km 141,280

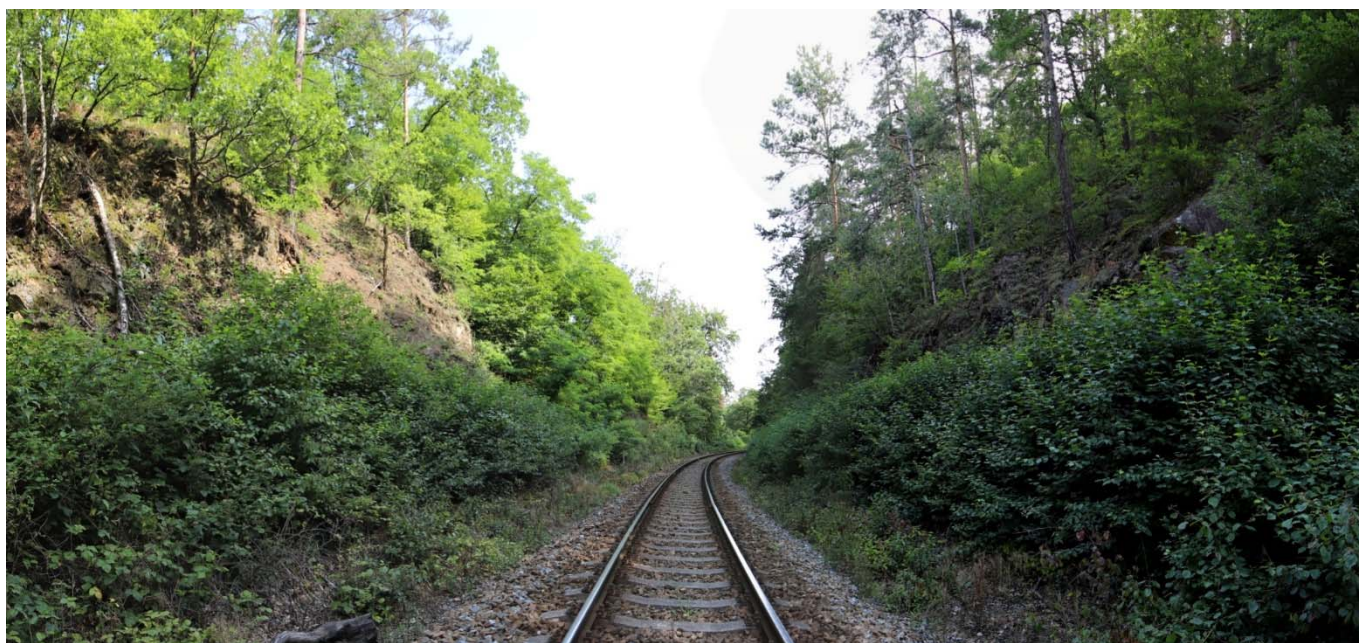
Obrázek 23: pohled na zářez směr Střelice, úseky 8 a 9, strmé svahy hustě kryty vegetací, akumulční prostor vhodný pro realizaci liniového ochranného prvku
