Zajištění skalních masivů na trati Moravské Bránice – Oslavany

B.2 Geotechnický průzkum skalních svahů

Zpracovaný geotechnický průzkum, byl proveden pro zmapování a dokumentaci stavu skalních svahů a geotechnických rizik stavby „Zajištění skalních masívů na trati Miroslav - Střelice“.

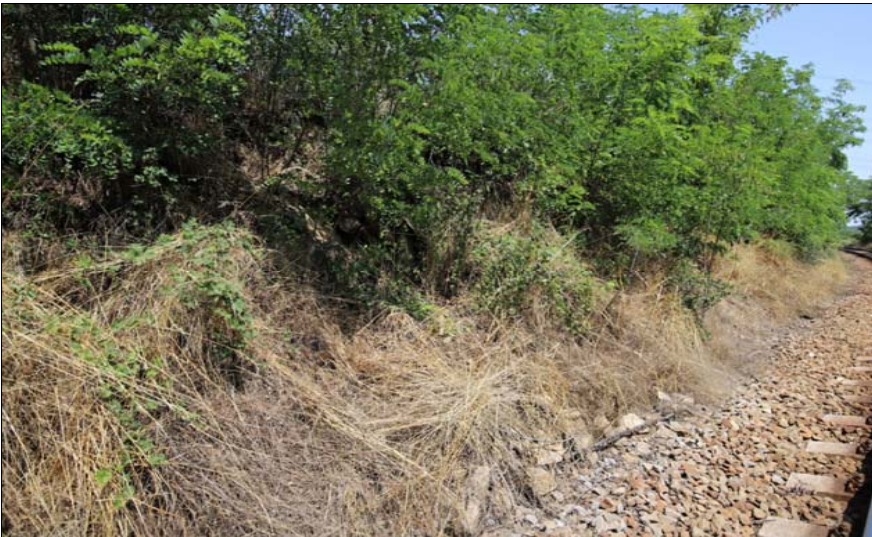
Hlavní - generelní sklon svahu	35° - 50°	2

Výška skalního svahu	3 - 8 m	2							
Geomorfologická stavba	skalní stěna tvoří jediný morfologický celek od paty po horní hranu, za horní hranou svahu může mírně přecházet v zemní svah	5							
Základní popis stavu masívu	skalní masív postižen plošně výraznými poruchami, jen lokální výskyt kompaktního materiálu, části masívu jsou viditelně odděleny od mateřské	7							
Průměrná vzdálenost ploch odlučnosti masívu	75 - 250 mm - se sekundárním výrazným systémem diskontinuit	5							
Sklon ploch odlučnosti v povaze od vodorovné roviny	skalní svah s viditelným výrazným všesměrným systémem odlučnosti	5							
Vodní aktivita	bez viditelného projevu, lokálně či plošně vlhké, v zimě zamrzání v puklinách bez projevu na povrchu	2							
Expozice svahu	expozice odkrytého skalního svahu s částečným denním slunečním osvětlením, střední až silné zimní období	7

Rozrušující vliv vegetace	silně celoplošně porostlé vegetací, zněmožňující větší dokumentaci skalního masívu	9							
Četnost opadávání	časté - neustálý opad	9							
Vzdálenost paty svahu od ohroženého prostoru	1,5 - 3 m	7							
Hodnocení stavu skalního svahu	kriticky labilní	60							
RIZIKOVÉ HODNOCENÍ ÚSEKU				POZNÁMKY PASPORTIZACE, DOPORUČENÝ POSTUP					
Reálná míra rizika	Střední riziko		Nezbytnost opatření	nutná obnova akumulace, provedení základního zásahu do 5 let					
Riziko ohrožení lidského zdraví	Střední riziko		Poznámka ke stavebnímu stavu						
Riziko ohrožení provozu a vybavení trati	Střední riziko		Předpoklad progresu	bez údržby zhoršení stavu, jinak malá progres					
Množství rozvolněného materiálu	řícení nadměrného rozsahu cca do 2,5 m3		Základní rozměry (m)	délka	100	výška	3,5	ks	1,15
Přípustná míra zajištění	80% - míra zajištění skalního svahu								
Přípustná míra rizika	Přípustná míra rizika na úrovni 10%		odtěžení, pravidelná údržba včetně zásahu do vegetace a očištění skalního svahu

Charakter akumulačního prostoru	u paty skalního svahu je omezený prostor pro akumulaci - je možný drobný opad či upravit opatřeními		Zpracování podrobné geotechnické dokumentace a následná sanace v plném rozsahu, dlouhodobá revize a údržba

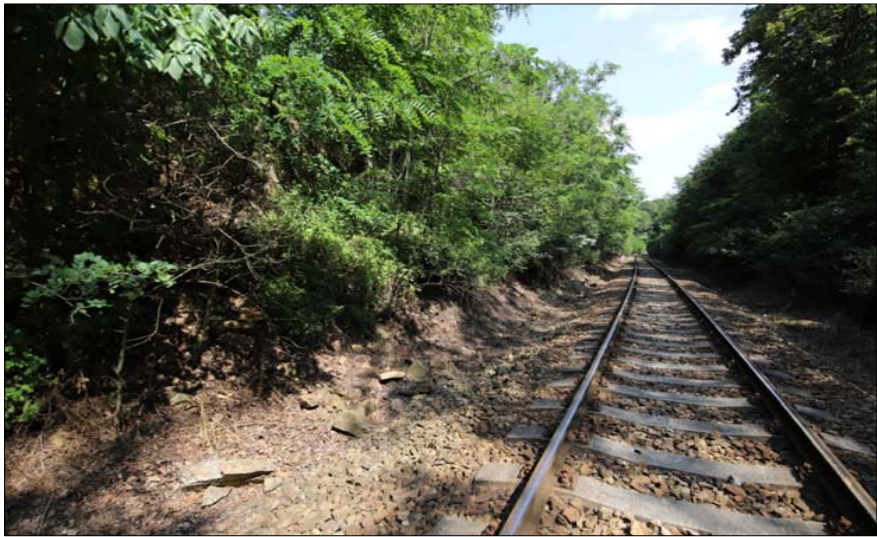
Výška skalního svahu		3 - 8 m	2			
Geomorfologická stavba		skalní stěna tvoří jediný morfologický celek od paty po horní hranu, za horní hranou svahu může mírně přecházet v zemní svah	5			
Základní popis stavu masívu		skalní masív je silně až extrémně porušený na jednotlivé fragmenty a části až charakteru štěrku	9			
Průměrná vzdálenost ploch odlučnosti masívu		75 - 250 mm - se sekundárním výrazným systémem diskontinuit	5			
Sklon ploch odlučnosti v povaze od vodorovné roviny		skalní svah s viditelným výrazným všesměrným systémem odlučnosti	5			
Vodní aktivita		silné erozní působení vody, lokální výrony z puklin, vodní aktivita svahu vázána na srážky	3			
Expozice svahu		expozice odkrytého skalního svahu s částečným denním slunečním osvětlením, střední až silné zimní období	7			
Rozrušující vliv vegetace		silně celoplošně porostlé vegetací, znemožňující větší dokumentaci skalního masívu	9			
Četnost opadávání		časté - neustálý opad	9

Vzdálenost paty svahu od ohroženého prostoru		1,5 - 3 m	7			
Hodnocení stavu skalního svahu		kriticky labilní	64			
RIZIKOVÉ HODNOCENÍ ÚSEKU				POZNÁMKY PASPORTIZACE, DOPORUČENÝ POSTUP		
Reálná míra rizika		Střední riziko		Nezbytnost opatření		nutná obnova příkopu, provedení základního zásahu do 2 let
Riziko ohrožení lidského zdraví		Střední riziko		Poznámka ke stavebnímu stavu		nutné rozšíření protierozního opatření a zajištění svahu
Riziko ohrožení provozu a vybavení trati		Střední riziko		Předpoklad progresu		postupné zhoršování stavu vlivem klimatických jevů
Množství rozvolněného materiálu		řícení nadměrného rozsahu cca do 2,5 m3		Základní rozměry (m)		délka 75 výška 5 ks 1,2
Přípustná míra zajištění		90% - míra zajištění skalního svahu				
Přípustná míra rizika		Přípustná míra rizika na úrovni 1%		odtěžení, síťování včetně zásahu do vegetace a očištění skalního svahu		4.Spl
Charakter akumulačního prostoru		u paty skalního svahu je omezený prostor pro akumulaci - je možný drobný opad či upravit opatřeními		Zpracování základní geotechnické dokumentace a následné sanace v nezbytném rozsahu

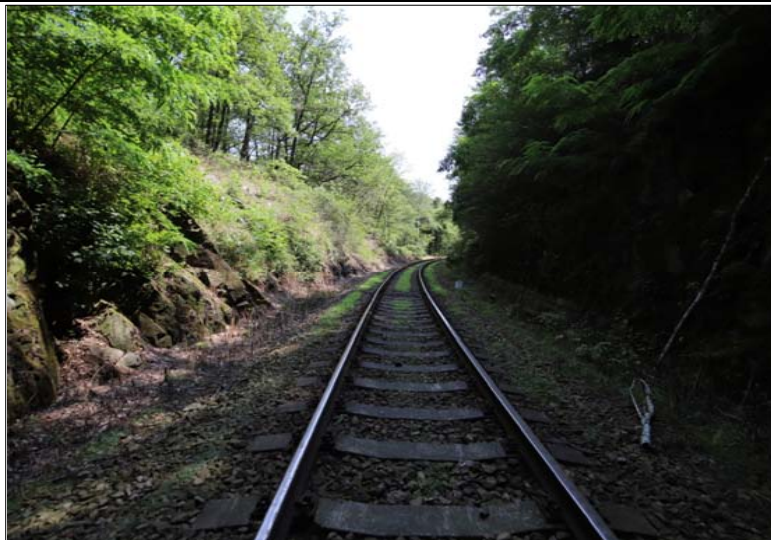
Výška skalního svahu	8 - 15 m	3				
Geomorfologická stavba	skalní stěna tvoří jediný morfologický celek od paty po horní hranu, za horní hranou svahu může mírně přecházet v zemní svah	5				
Základní popis stavu masívu	skalní masív postižen plošně výraznými poruchami, jen lokální výskyt kompaktního materiálu, části masívu jsou viditelně odděleny od mateřské	7				
Průměrná vzdálenost ploch odlučnosti masívu	75 - 250 mm - se sekundárním výrazným systémem diskontinuit	5				
Sklon ploch odlučnosti v povaze od vodorovné roviny	systém odlučnosti je ukloněn +15° až +75° - ze svahu	9				
Vodní aktivita	silné erozní působení vody, lokální výrony z puklin, vodní aktivita svahu vázána na srážky	3				
Expozice svahu	expozice odkrytého skalního svahu s částečným denním slunečním osvětlením, střední až silné zimní období	7				
Rozrušující vliv vegetace	hustě porostlé náletem a křovinami, větší část skalního masívu je dokumentovatelná	5

Četnost opadávání	časté - neustálý opad	9				
Vzdálenost paty svahu od ohroženého prostoru	3 - 7,5 m	5				
Hodnocení stavu skalního svahu	kriticky labilní	61				
RIZIKOVÉ HODNOCENÍ ÚSEKU			POZNÁMKY PASPORTIZACE, DOPORUČENÝ POSTUP			
Reálná míra rizika	Střední riziko		Nezbytnost opatření	odstranění vegetace a zvětralých částí, odtěžení labilních částí		
Riziko ohrožení lidského zdraví	Střední riziko		Poznámka ke stavebnímu stavu	nutné rozšíření protierozního opatření a zajištění svahu		
Riziko ohrožení provozu a vybavení trati	Střední riziko		Předpoklad progresu	postupné zhoršování stavu vlivem klimatických jevů		
Množství rozvolněného materiálu	řícení nadměrného rozsahu cca do 2,5 m3		Základní rozměry (m)	délka	60	výška 12 ks 1,3
Přípustná míra zajištění	80% - míra zajištění skalního svahu					
Přípustná míra rizika	Přípustná míra rizika na úrovni 10%		odtěžení, síťování, kotvení včetně zásahu do vegetace a očištění skalního svahu 1.OSK

Charakter akumulačního prostoru	u paty skalního svahu vhodný prostor pro zajištění akumulace napadané suti		Zpracování základní geotechnické dokumentace a následné sanace v nezbytném rozsahu

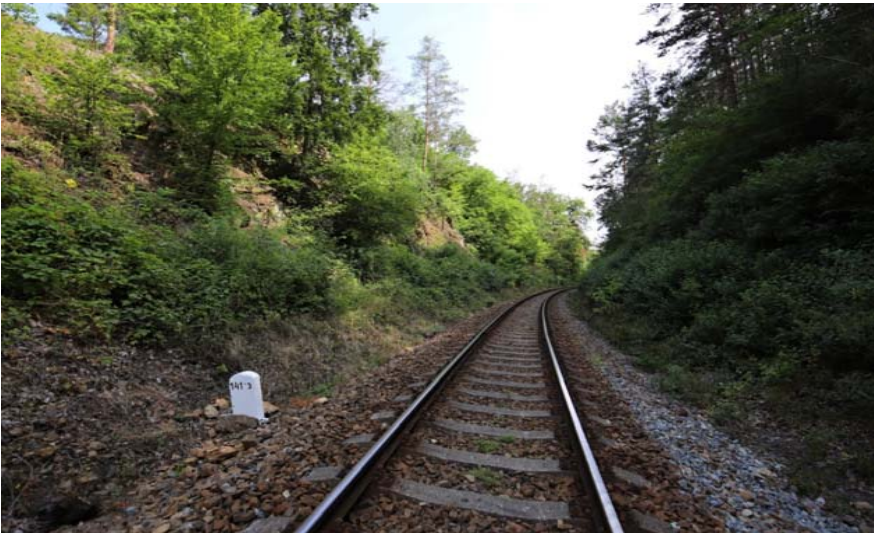
Výška skalního svahu	8 - 15 m	3			
Geomorfologická stavba	skalní stěna tvoří jediný morfologický celek od paty po horní hranu, za horní hranou svahu může mírně přecházet v zemní svah	5			
Základní popis stavu masívu	skalní masív postižen plošně výraznými poruchami, jen lokální výskyt kompaktního materiálu, části masívu jsou viditelně odděleny od mateřské	7			
Průměrná vzdálenost ploch odlučnosti masívu	75 - 250 mm - se sekundárním výrazným systémem diskontinuit	5			
Sklon ploch odlučnosti v povaze od vodorovné roviny	skalní svah s viditelným výrazným všesměrným systémem odlučnosti	5			
Vodní aktivita	silné erozní působení vody, lokální výrony z puklin, vodní aktivita svahu vázána na srážky	3			
Expozice svahu	expozice odkrytého skalního svahu s částečným denním slunečním osvětlením, střední až silné zimní období	7			
Rozrušující vliv vegetace	hustě porostlé náletem a křovinami, větší část skalního masívu je dokumentovatelná	5

Četnost opadávání	časté - neustálý opad	9			
Vzdálenost paty svahu od ohroženého prostoru	3 - 7,5 m	5			
Hodnocení stavu skalního svahu	kriticky labilní	59			
RIZIKOVÉ HODNOCENÍ ÚSEKU			POZNÁMKY PASPORTIZACE, DOPORUČENÝ POSTUP		
Reálná míra rizika	Nepřijatelné riziko		Nezbytnost opatření	nutná celková sanace svahu do 2 let	
Riziko ohrožení lidského zdraví	Střední riziko		Poznámka ke stavebnímu stavu		
Riziko ohrožení provozu a vybavení trati	Nepřijatelné riziko		Předpoklad progresse	aktivace vlivem náhlých změn klimatických podmínek, změna stavu na HAVARIJNÍ	
Množství rozvolněného materiálu	řícení velmi velkého rozsahu, cca 2,5 až 15 m3		Základní rozměry (m)	délka	125 výška 11 ks 1,3
Přípustná míra zajištění	90% - míra zajištění skalního svahu				
Přípustná míra rizika	Přípustná míra rizika na úrovni 10%		odtěžení, bariéry, síťování, kotvení včetně zásahu do vegetace a očištění skalního svahu		
Charakter akumulačního prostoru	u paty skalního svahu je omezený prostor pro akumulaci - je možný drobný opad či upravit opatřeními		Zpracování základní geotechnické dokumentace a následné sanace v nezbytném rozsahu
