## **Zajištění skalních masivů na trati Moravské Bránice – Oslavany**

### **B.2 Geotechnický průzkum skalních svahů**

Zpracovaný geotechnický průzkum, byl proveden pro zmapování a dokumentaci stavu skalních svahů a geotechnických rizik stavby „Zajištění skalních masívů na trati Moravské Bránice - Oslavany“.

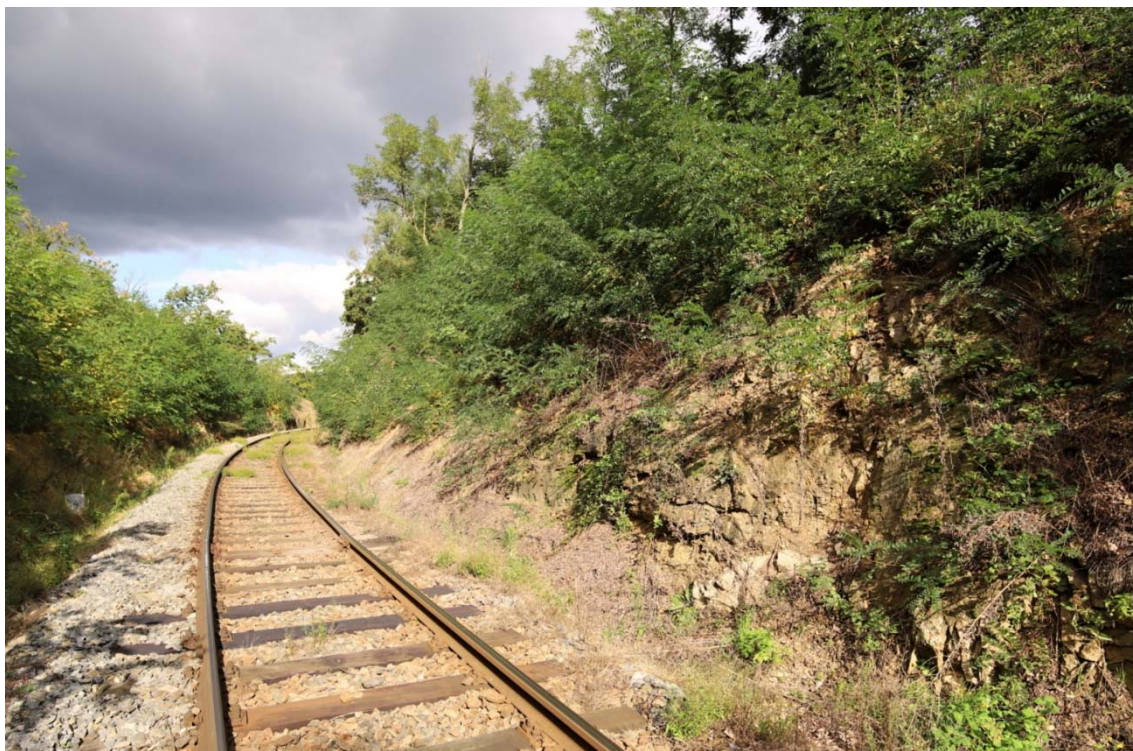
*Obrázek 1: Pohled na stav zářezu v km 1,400, zvláště silně zvětralá pravá strana, velmi hustý porost vegetace, směr Ivančice*

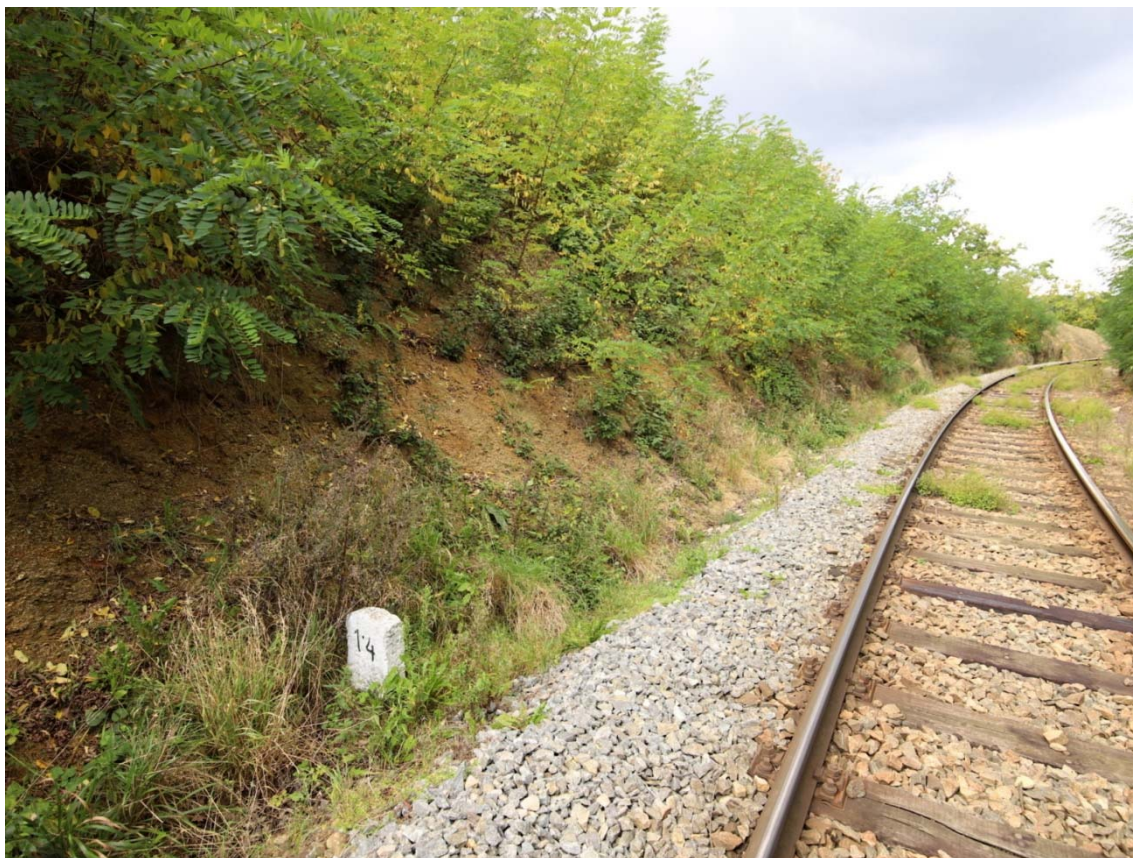
*Obrázek 2: Pohled na stav zářezu v km 1,400, levá strana se zcela zvětralým masívem, směr Ivančice*

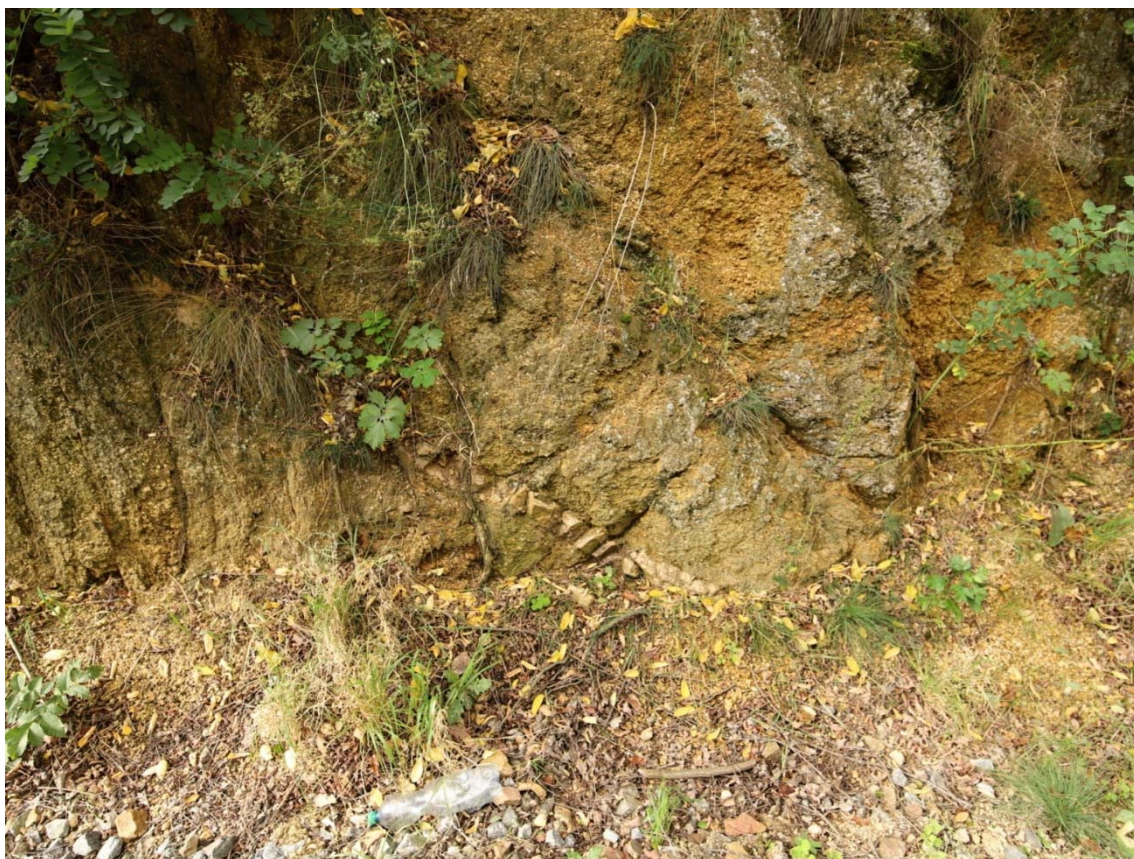
*Obrázek 3: Detail stavu degradace masívu levé strany svahu, rozpad horniny na dílčí fragmenty*

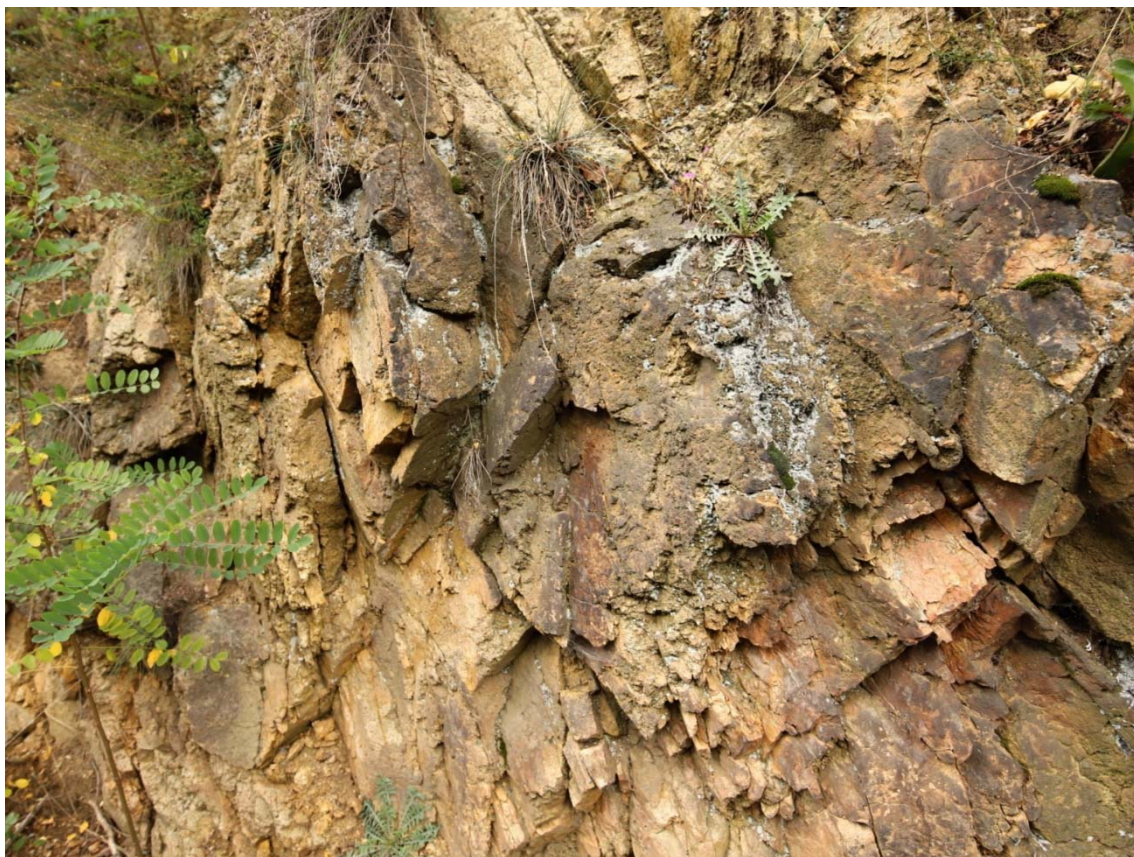
*Obrázek4: Detail stavu zvětrání a rozpadu masívu pravé strany, míra rozevření puklin*

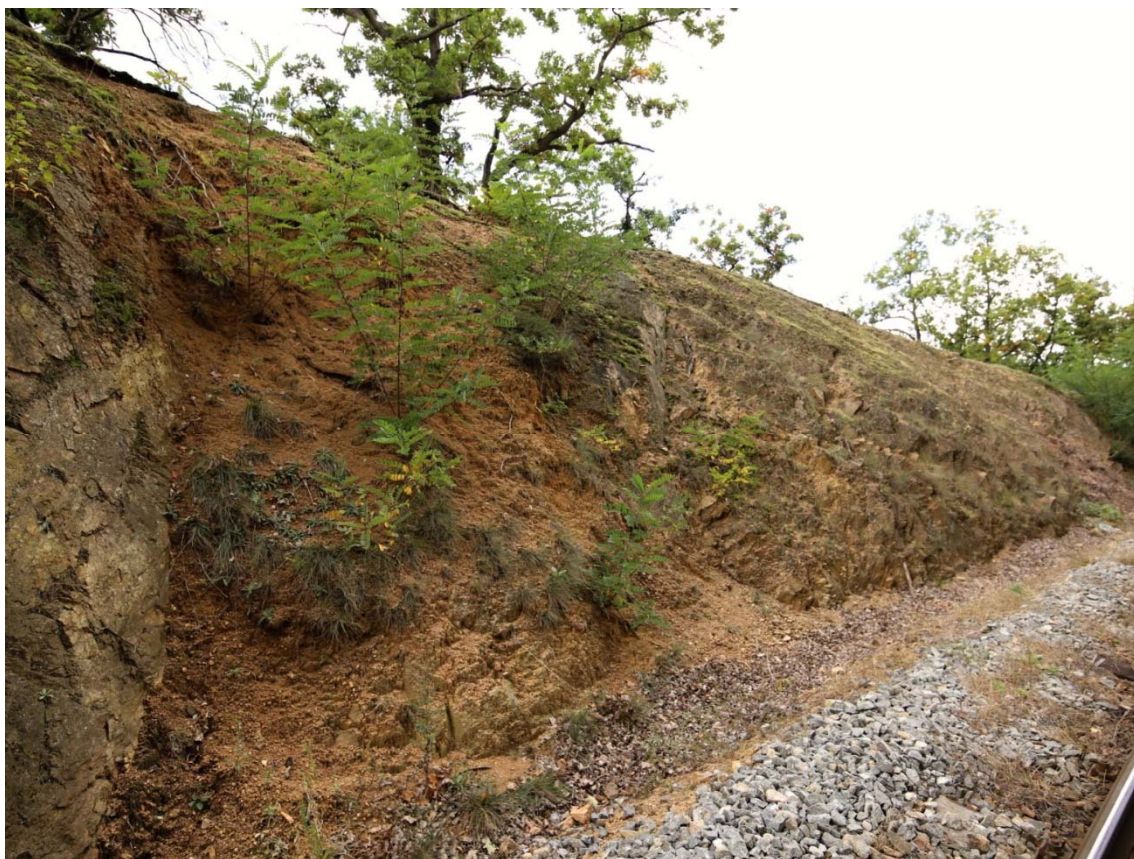
*Obrázek 5: Příklad rozpadu levostranného svahu podél výrazné poruchy, charakter písku*

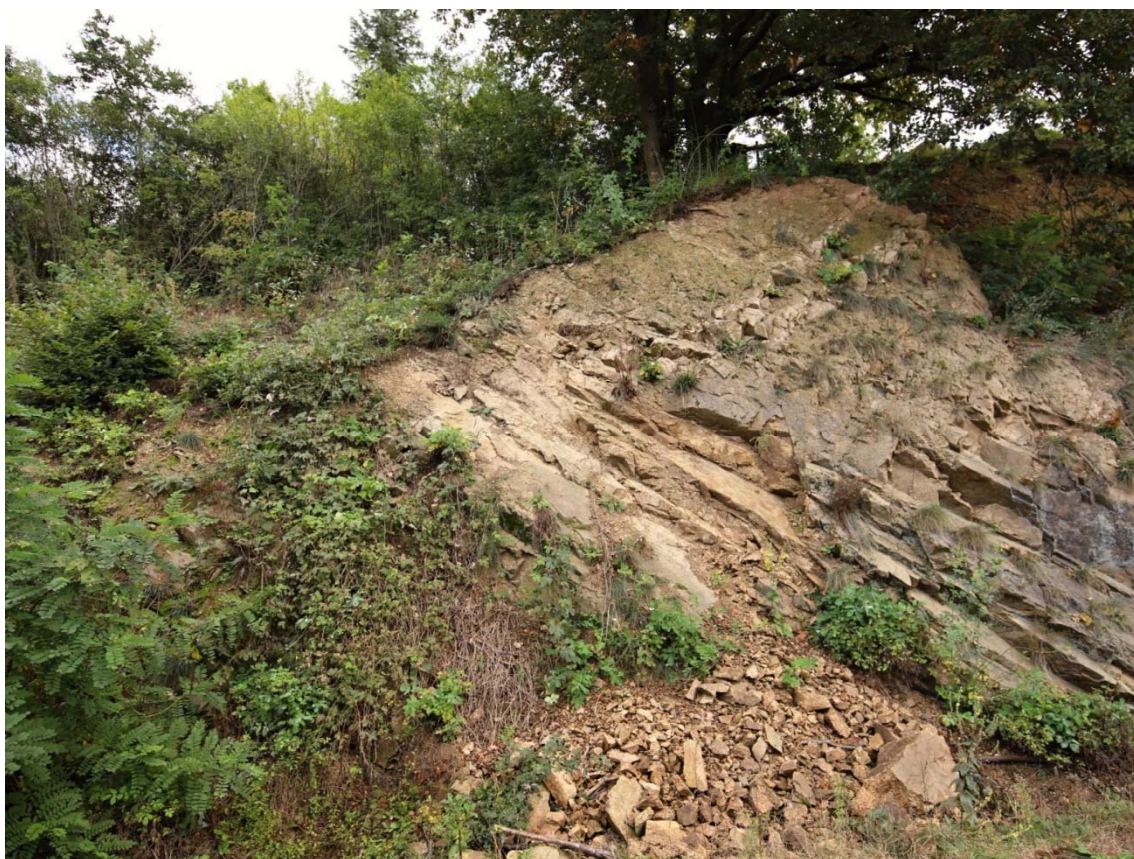
*Obrázek 6: Příklad rozpadu a neustálého opadu masívu v km 1,485 vpravo*

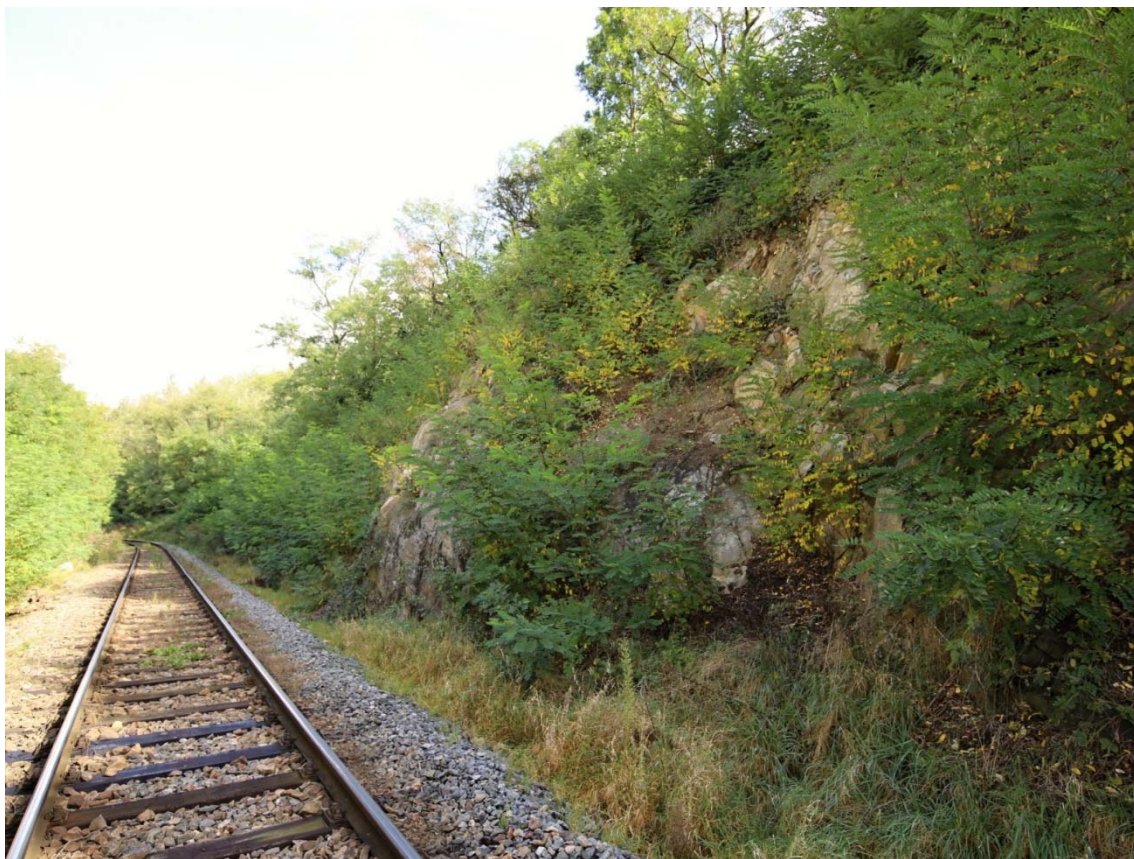
*Obrázek 7: stav pravostranného svahu v km 1,550 s rizikem masivního řícení, značně kryto vegetací*

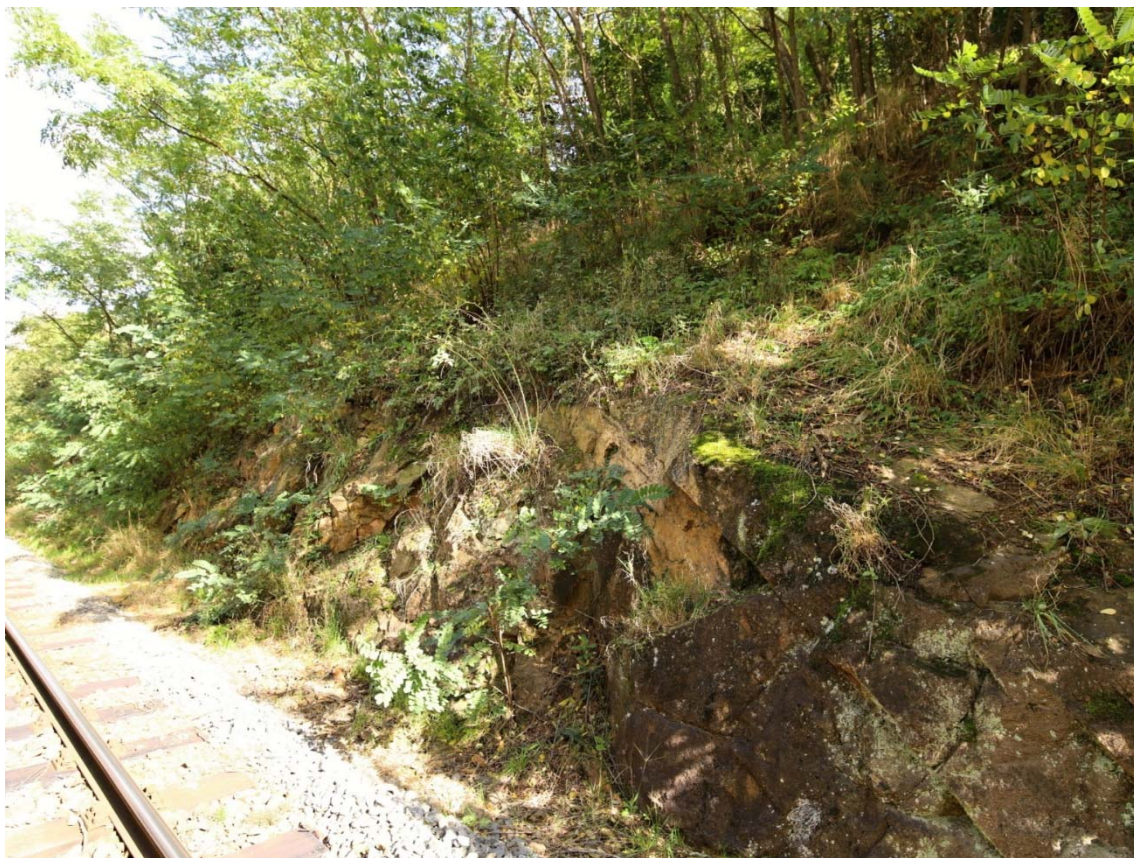
*Obrázek 8: Stav rozpadu masívu v km 1,740 s velmi hustým vegetačním porostem*

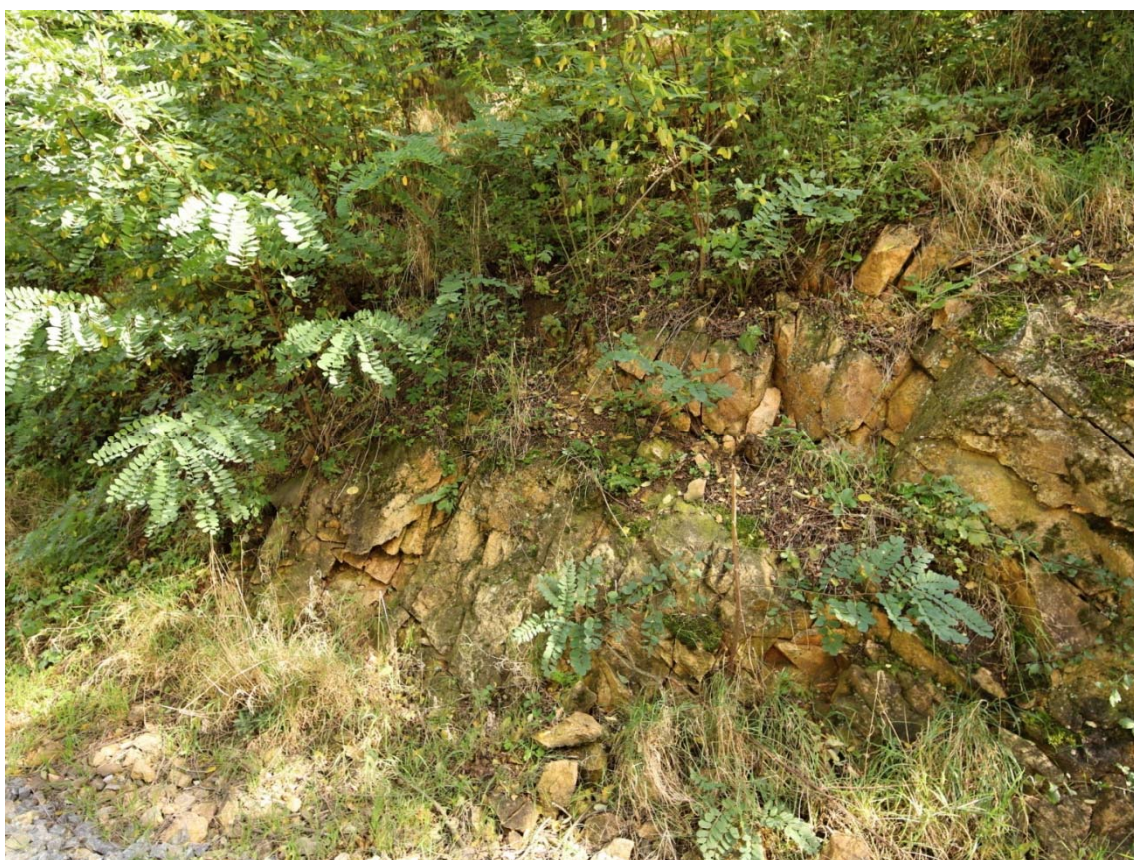
*Obrázek 9: detail masivního rozpadu pravostranného svahu*

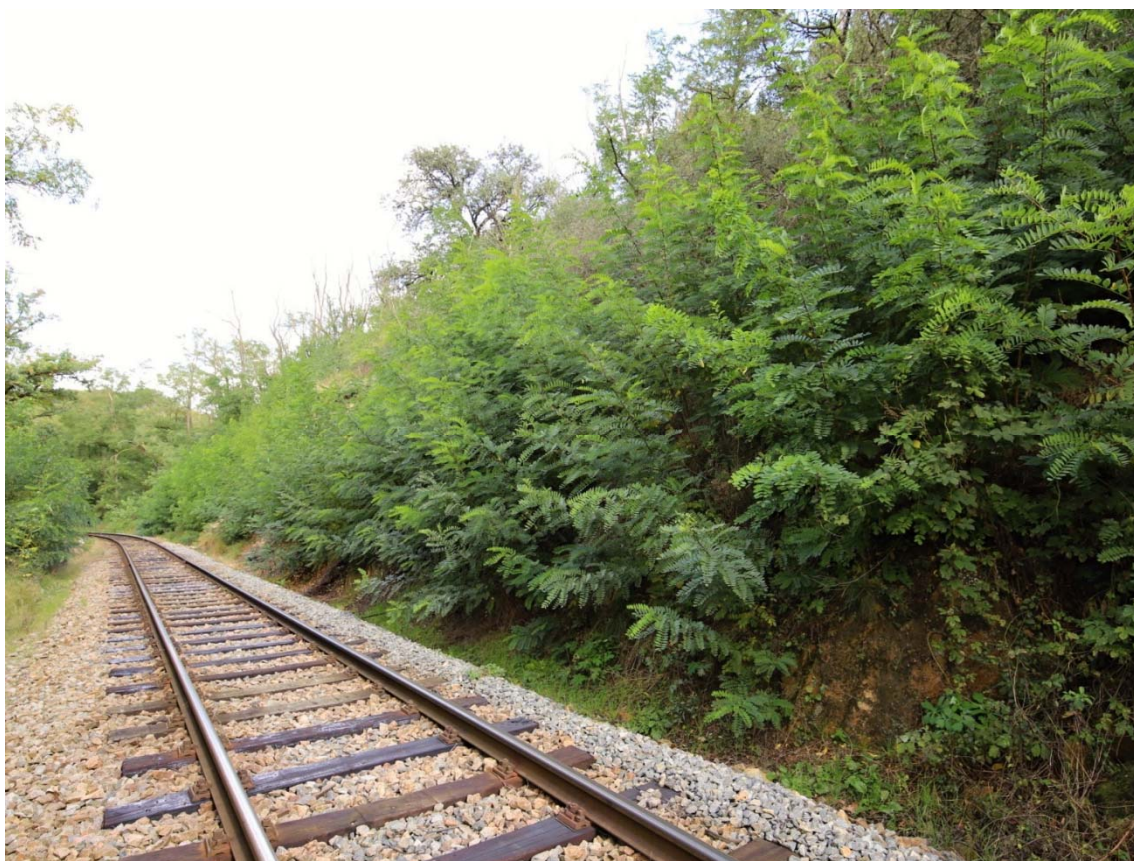
*Obrázek 10: pohled na pravostranný svah v km 1,830 – 1,860, velmi hustý vegetační kryt, známky častého opadu v patě*

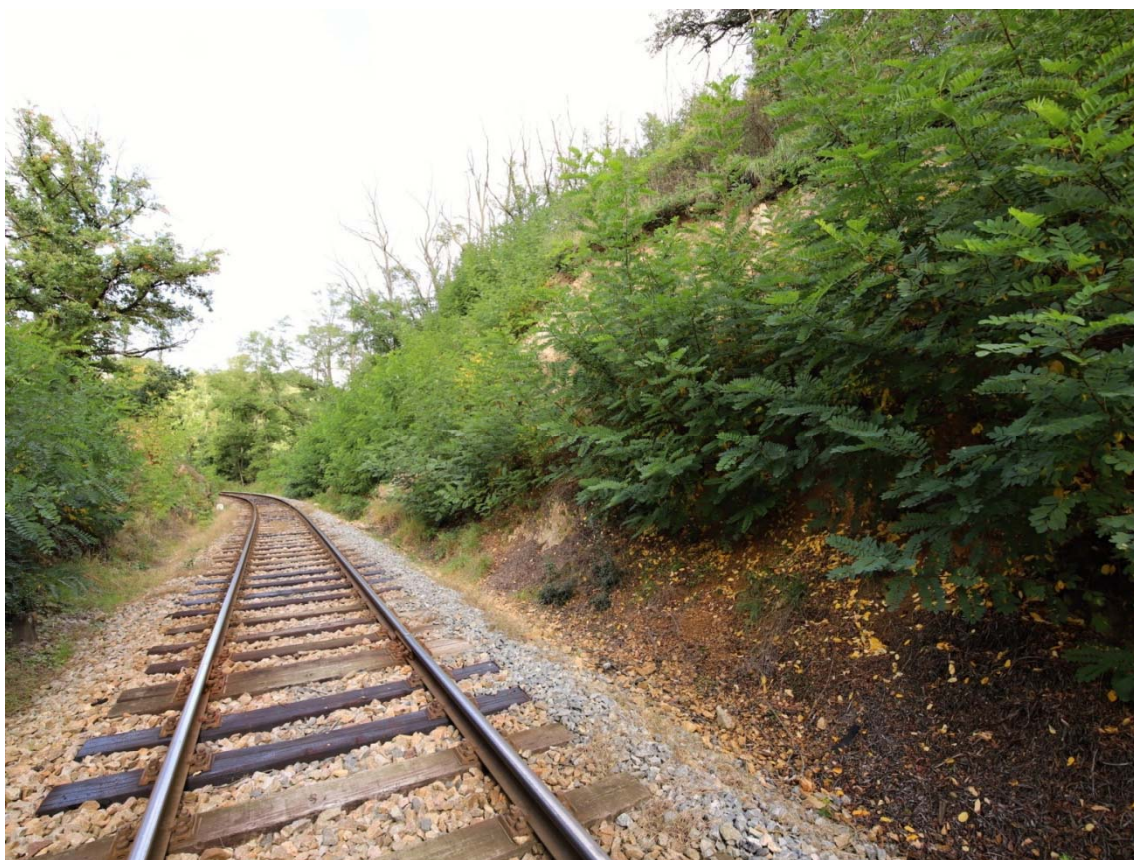
*Obrázek 11: porucha pravého svahu v km 1,880, horní odtrhová linie svahu je na cizím pozemku, riziko pádu masivních hmot, hustý kryt vegetace*

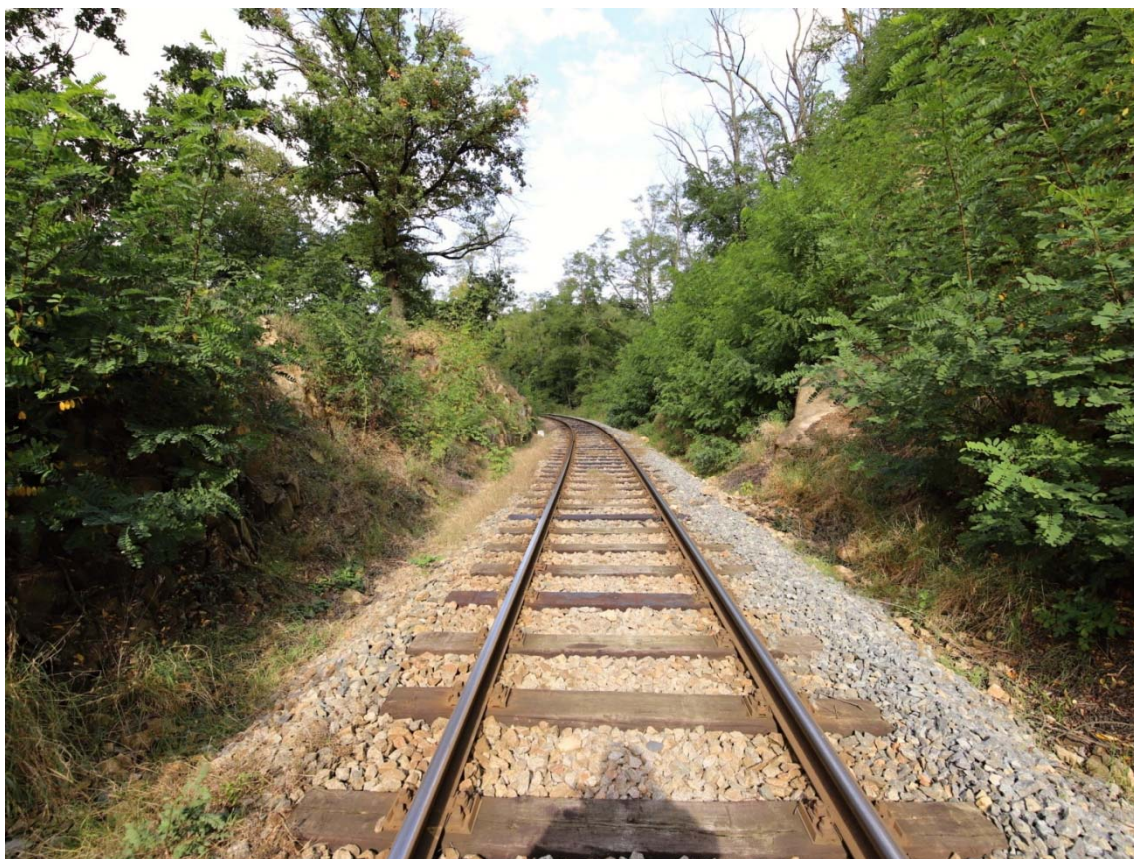
*Obrázek 12: pohled na koncovou část zářezu směr Ivančice, na pravé straně známky proběhlého řízení a opadu a zavalení příkopu*

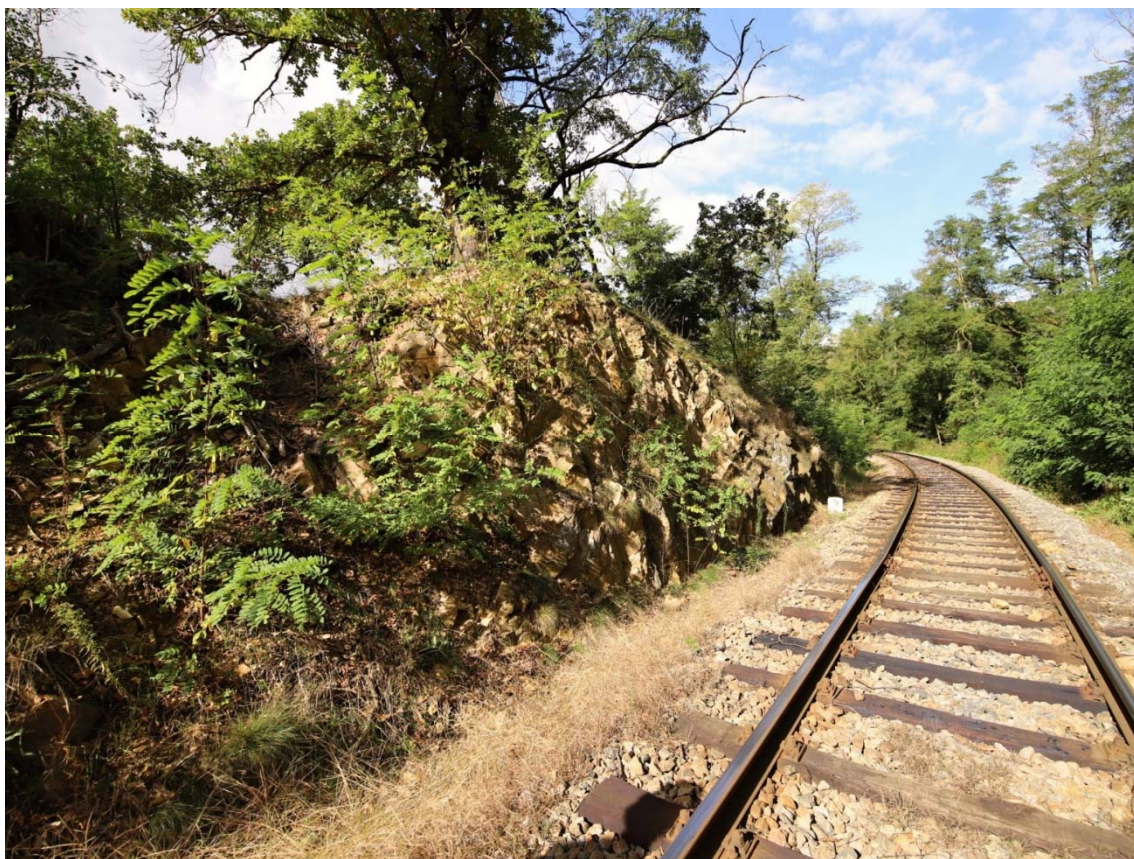
*Obrázek 13: stav zvětrání a povaha levostranného svahu u konce úseku*

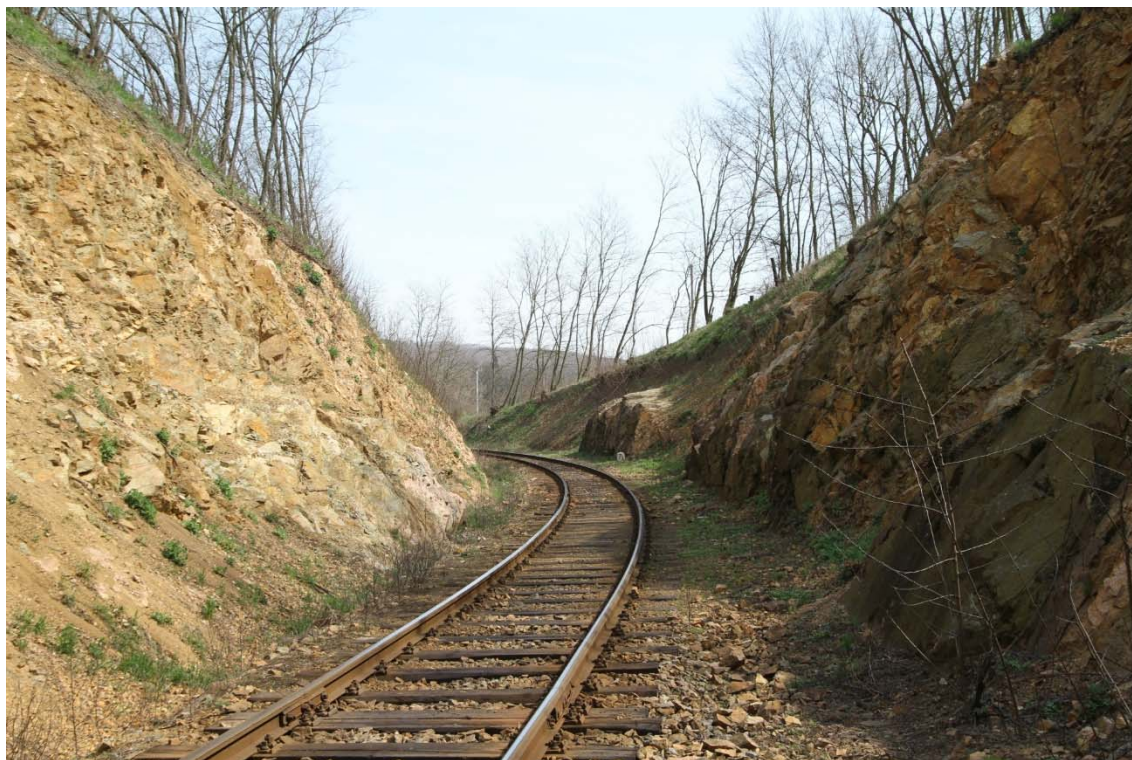
*Obrázek 14: povaha masívu po očištění, pohled směr Moravské Bránice, dnešní stav pravostranného svahu značně degradován (vlevo)*

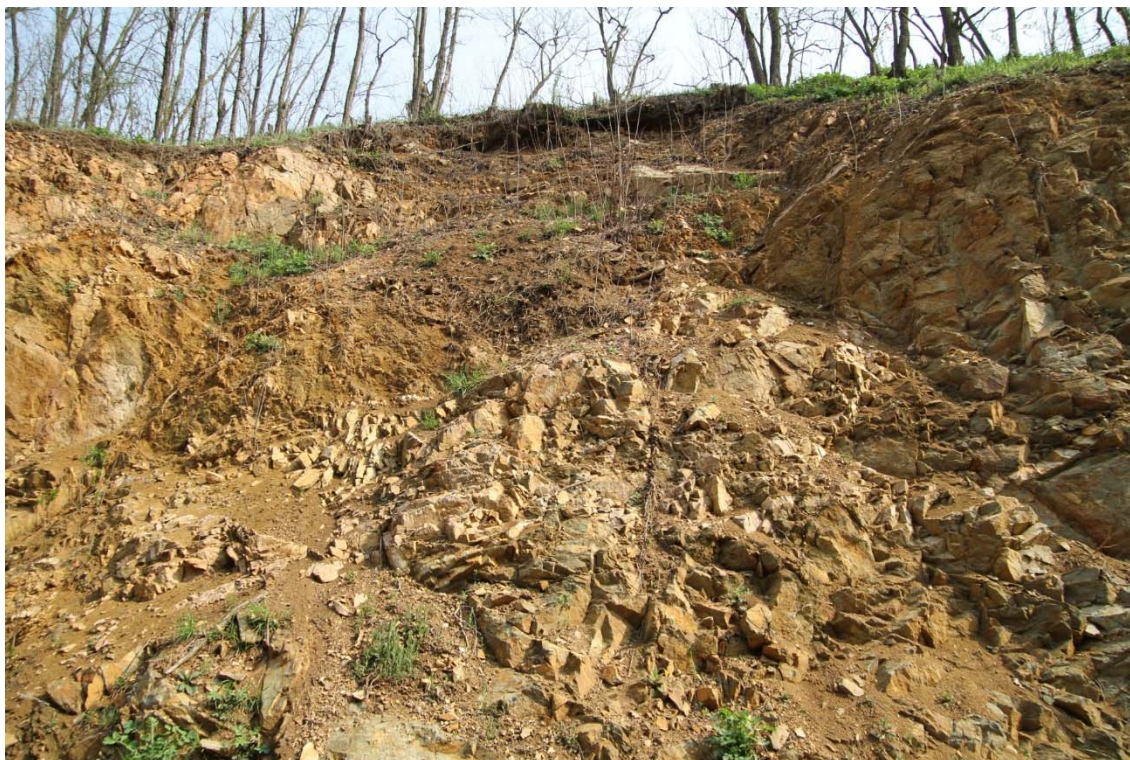
*Obrázek 15: příklad výrazné poruchové zóny u pravostranného svahu s dílčím rozpadem na fragmenty štěrku, dnešní stav byl ověřen s prohloubením zvětrání do hloubky 0,5 – 0,7 m*

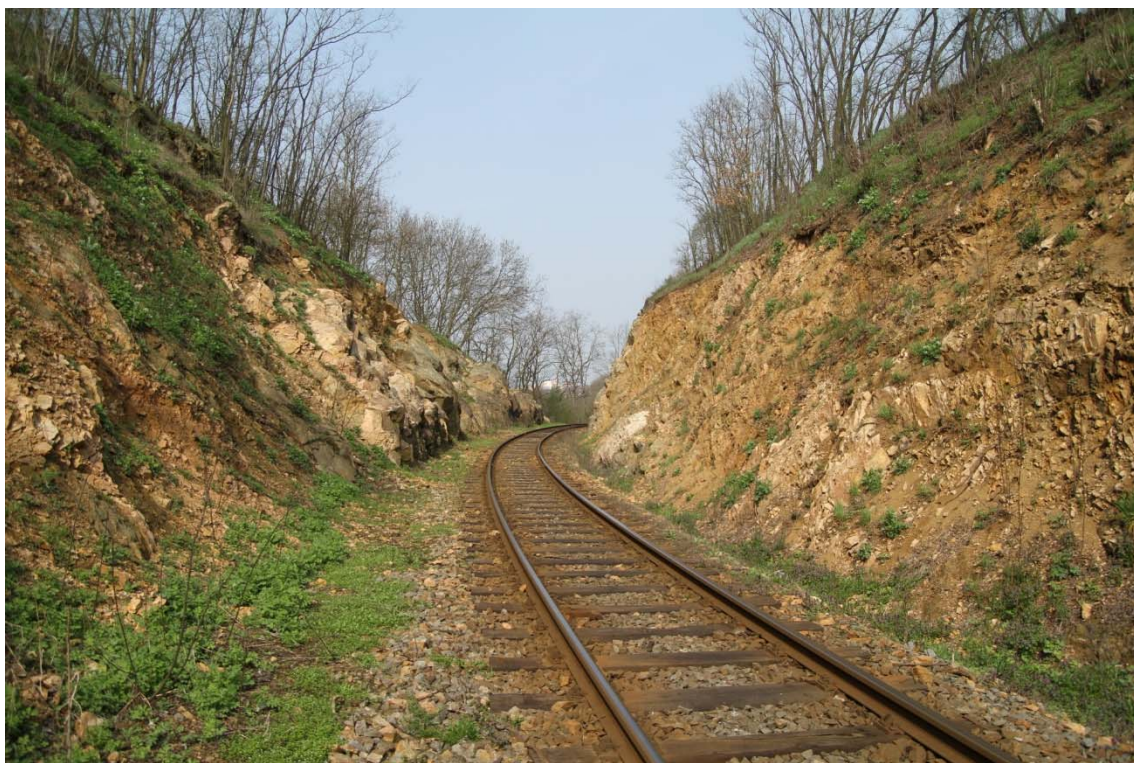
*Obrázek 16: povaha masívu po očištění, pohled směr Ivančice, dnešní stav pravostranného svahu značně degradován*

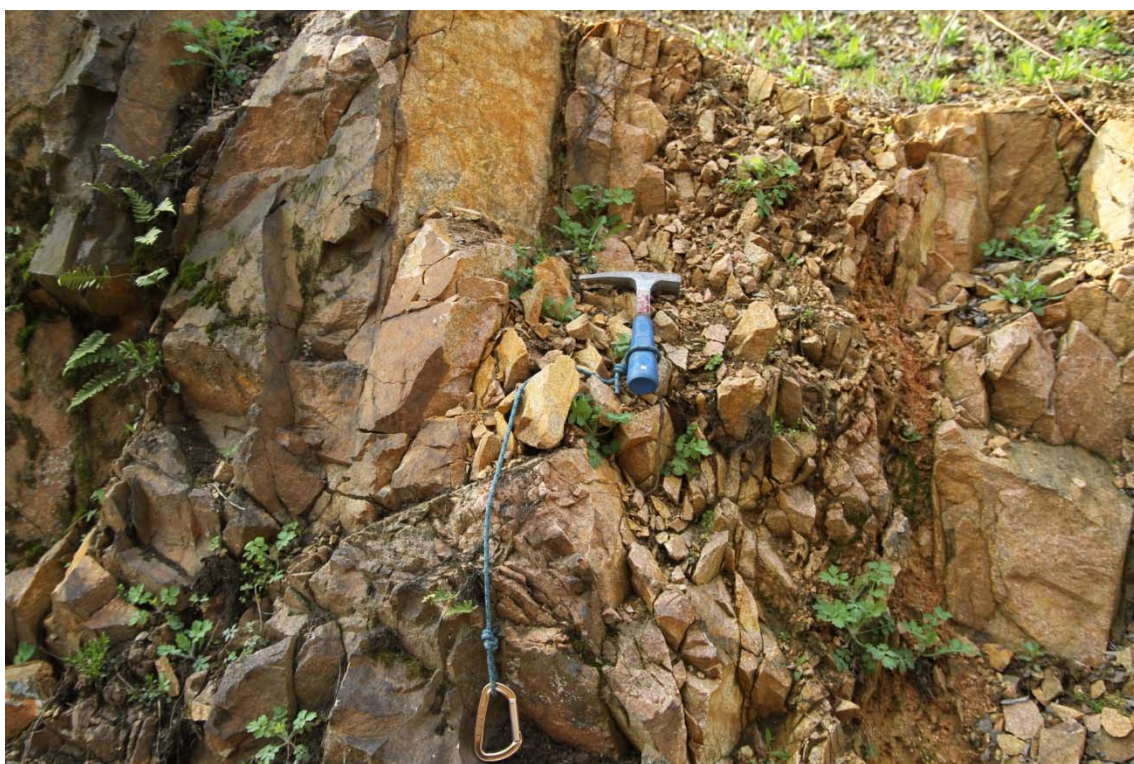
*Obrázek 17: detail zvětrání a rozpadu na fragmenty u zářezu jako celku*

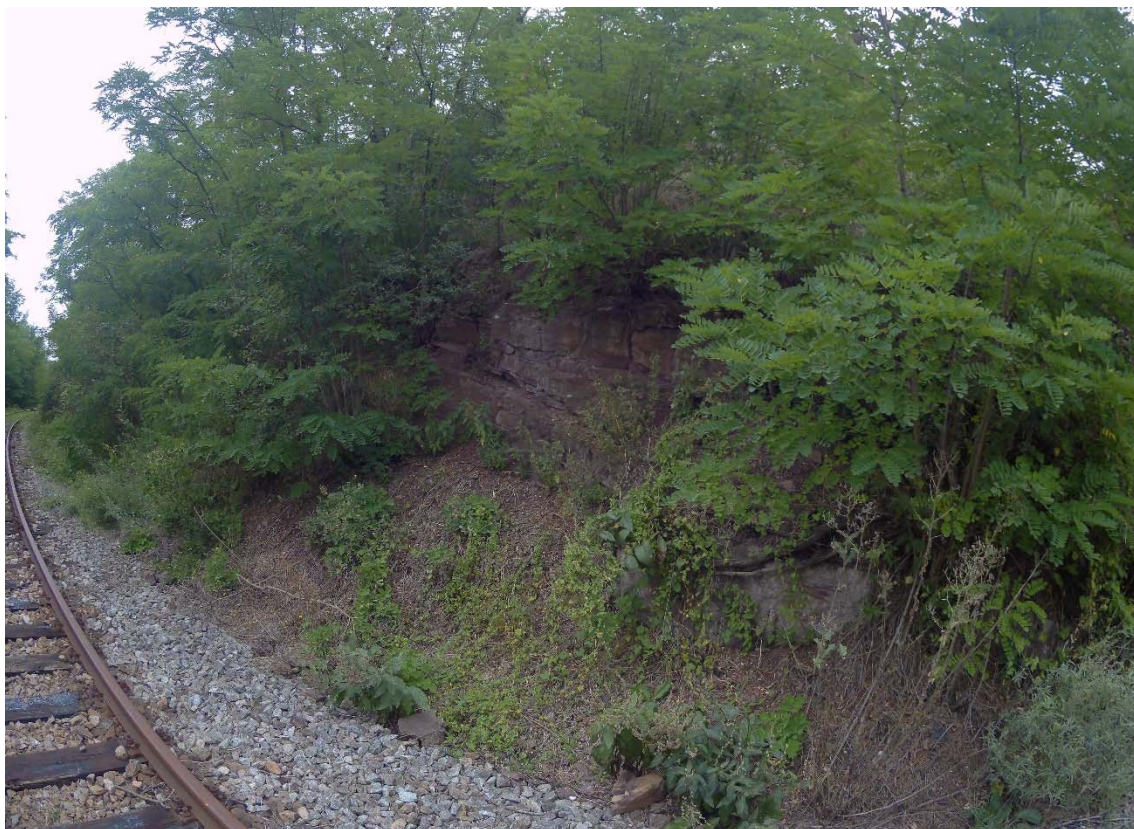
*Obrázek 18: stav porostu a zvětrání permských pískovců*

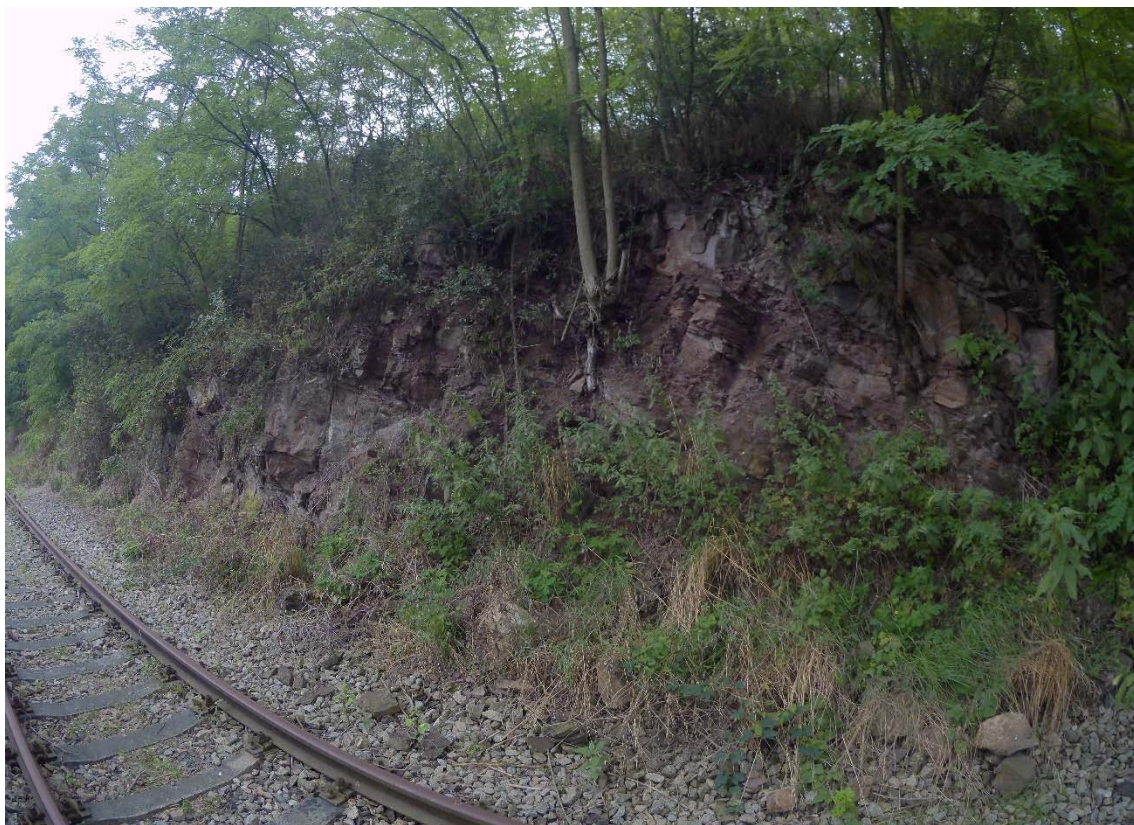
*Obrázek 18: příklad degradace a rozpadu masívu a vliv vegetace na rozpad masívu*

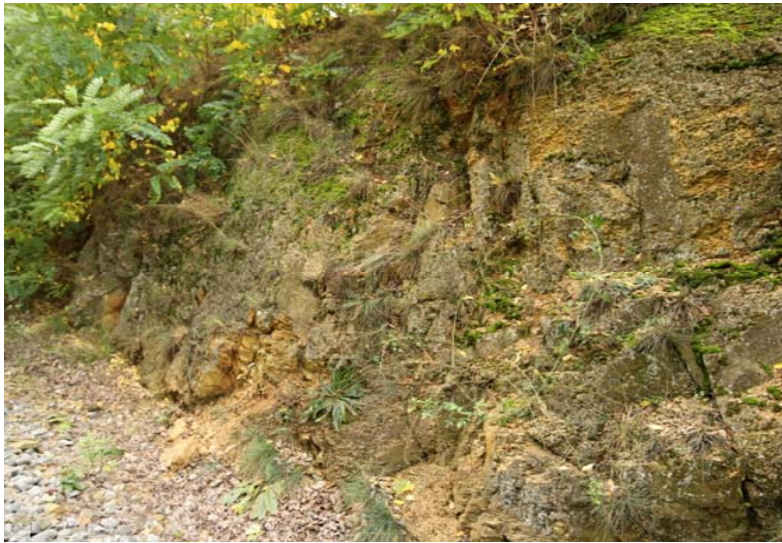
Hlavní - generelní sklon svahu	50° - 75°	3

Výška skalního svahu	3 - 8 m	2							
Geomorfologická stavba	skalní stěna tvoří jediný morfologický celek od paty po horní hranu, za horní hranou svahu může mírně přecházet v zemní svah	5							
Základní popis stavu masívu	skalní masív je silně až extrémně porušený na jednotlivé fragmenty a části až charakteru štěrku	9							
Průměrná vzdálenost ploch odlučnosti masívu	méně jak 20 mm	9							
Sklon ploch odlučnosti v povaze od vodorovné roviny	skalní svah s viditelným výrazným všesměrným systémem odlučnosti	5							
Vodní aktivita	bez viditelného projevu, lokálně či plošně vlhké, v zimě zamrzání v puklinách bez projevu na povrchu	2							
Expozice svahu	expozice odkrytého skalního svahu s částečným denním slunečním osvětlením, střední až silné zimní období	7							
Rozrušující vliv vegetace	hustě porostlé náletem a křovinami, větší část skalního masívu je dokumentovatelná	5

Četnost opadávání	časté - neustálý opad	9							
Vzdálenost paty svahu od ohroženého prostoru	1,5 - 3 m	7							
Hodnocení stavu skalního svahu	kriticky labilní	64							
RIZIKOVÉ HODNOCENÍ ÚSEKU			POZNÁMKY PASPORTIZACE, DOPORUČENÝ POSTUP						
Reálná míra rizika	Střední riziko		Nezbytnost opatření	nutná celková sanace svahu do 2 let					
Riziko ohrožení lidského zdraví	Střední riziko		Poznámka ke stavebnímu stavu	skalní svah neumožňuje rozšíření profilu					
Riziko ohrožení provozu a vybavení trati	Střední riziko		Předpoklad progresu	vysoké riziko změny stavu na HAVARIJNÍ do 1 roku					
Množství rozvolněného materiálu	řícení nadměrného rozsahu cca do 2,5 m3		Základní rozměry (m)	délka	105	výška	5	ks	1,28
Přípustná míra zajištění	90% - míra zajištění skalního svahu								
Přípustná míra rizika	Přípustná míra rizika na úrovni 5%		odtěžení, síťování, kotvení včetně zásahu do vegetace a očištění skalního svahu

Charakter akumulačního prostoru	u paty skalního svahu je omezený prostor pro akumulaci - je možný drobný opad či upravit opatřeními		Realizace sanačních opatření dle zpracované PGD či ZGD, pravidelná údržba a revize

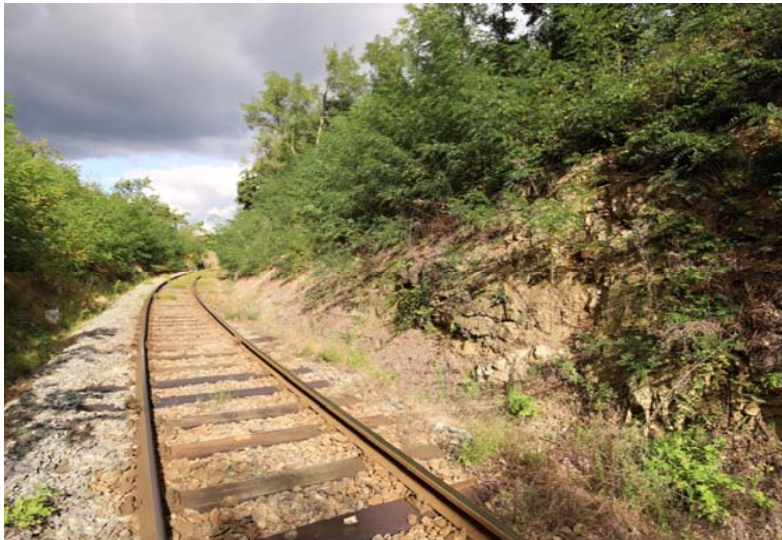
Hlavní - generelní sklon svahu	35° - 50°	2

Výška skalního svahu	3 - 8 m	2							
Geomorfologická stavba	skalní stěna tvoří jediný morfologický celek od paty po horní hranu, za horní hranou svahu může mírně přecházet v zemní svah	5							
Základní popis stavu masívu	skalní masív postižen plošně výraznými poruchami, jen lokální výskyt kompaktního materiálu, části masívu jsou viditelně odděleny od mateřské	7							
Průměrná vzdálenost ploch odlučnosti masívu	méně jak 20 mm	9							
Sklon ploch odlučnosti v povaze od vodorovné roviny	skalní svah s viditelným výrazným všesměrným systémem odlučnosti	5							
Vodní aktivita	silné erozní působení vody, lokální výrony z puklin, vodní aktivita svahu vázána na srážky	3							
Expozice svahu	expozice odkrytého skalního svahu s částečným denním slunečním osvětlením, střední až silné zimní období	7							
Rozrušující vliv vegetace	silně celoplošně porostlé vegetací, znemožňující větší dokumentaci skalního masívu	9

Četnost opadávání	časté - neustálý opad	9							
Vzdálenost paty svahu od ohroženého prostoru	1,5 - 3 m	7							
Hodnocení stavu skalního svahu	kriticky labilní	66							
RIZIKOVÉ HODNOCENÍ ÚSEKU			POZNÁMKY PASPORTIZACE, DOPORUČENÝ POSTUP						
Reálná míra rizika	Vysoké riziko		Nezbytnost opatření	nutná celková sanace svahu do 2 let					
Riziko ohrožení lidského zdraví	Střední riziko		Poznámka ke stavebnímu stavu	skalní svah neumožňuje rozšíření profilu					
Riziko ohrožení provozu a vybavení trati	Vysoké riziko		Předpoklad progresu	vysoké riziko změny stavu na HAVARIJNÍ do 1 roku					
Množství rozvolněného materiálu	řícení nadměrného rozsahu cca do 2,5 m3		Základní rozměry (m)	délka	80	výška	6	ks	1,25
Přípustná míra zajištění	90% - míra zajištění skalního svahu								
Přípustná míra rizika	Přípustná míra rizika na úrovni 5%		odtěžení, síťování, kotvení včetně zásahu do vegetace a očištění skalního svahu

Charakter akumulačního prostoru	u paty skalního svahu je omezený prostor pro akumulaci - je možný drobný opad či upravit opatřeními		Realizace sanačních opatření dle zpracované PGD či ZGD, pravidelná údržba a revize

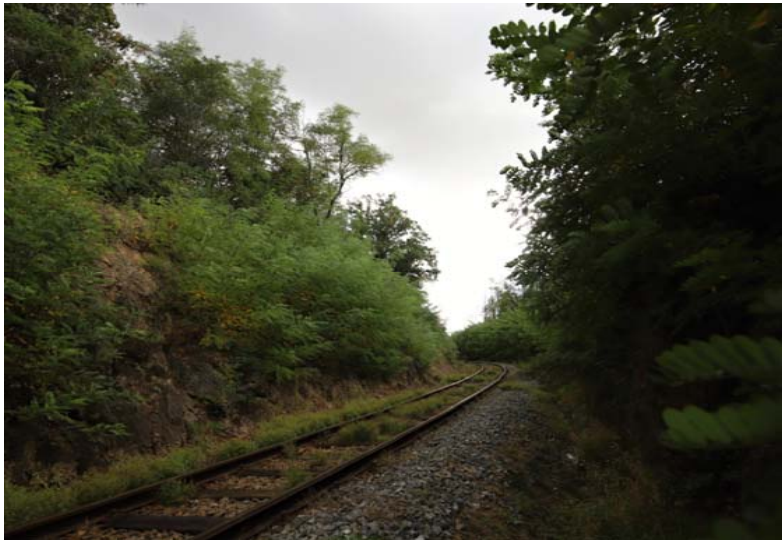
Hlavní - generelní sklon svahu	50° - 75°	3

Výška skalního svahu	3 - 8 m	2							
Geomorfologická stavba	skalní stěna tvoří jediný morfologický celek od paty po horní hranu, za horní hranou svahu může mírně přecházet v zemní svah	5							
Základní popis stavu masívu	skalní masív postižen plošně výraznými poruchami, jen lokální výskyt kompaktního materiálu, části masívu jsou viditelně odděleny od mateřské	7							
Průměrná vzdálenost ploch odlučnosti masívu	20 - 75 mm	7							
Sklon ploch odlučnosti v povaze od vodorovné roviny	skalní svah s viditelným výrazným všesměrným systémem odlučnosti	5							
Vodní aktivita	silné erozní působení vody, lokální výrony z puklin, vodní aktivita svahu vázána na srážky	3							
Expozice svahu	expozice odkrytého skalního svahu s částečným denním slunečním osvětlením, střední až silné zimní období	7							
Rozrušující vliv vegetace	silně celoplošně porostlé vegetací, znemožňující větší dokumentaci skalního masívu	9

Četnost opadávání	časté - neustálý opad	9							
Vzdálenost paty svahu od ohroženého prostoru	1,5 - 3 m	7							
Hodnocení stavu skalního svahu	kriticky labilní	65							
RIZIKOVÉ HODNOCENÍ ÚSEKU			POZNÁMKY PASPORTIZACE, DOPORUČENÝ POSTUP						
Reálná míra rizika	Vysoké riziko		Nezbytnost opatření	nutná celková sanace svahu do 2 let					
Riziko ohrožení lidského zdraví	Střední riziko		Poznámka ke stavebnímu stavu	skalní svah neumožňuje rozšíření profilu					
Riziko ohrožení provozu a vybavení trati	Vysoké riziko		Předpoklad progresu	vysoké riziko změny stavu na HAVARIJNÍ do 1 roku					
Množství rozvolněného materiálu	řícení nadměrného rozsahu cca do 2,5 m3		Základní rozměry (m)	délka	80	výška	6	ks	1,28
Přípustná míra zajištění	90% - míra zajištění skalního svahu								
Přípustná míra rizika	Přípustná míra rizika na úrovni 5%		odtěžení, síťování, kotvení včetně zásahu do vegetace a očištění skalního svahu

Charakter akumulačního prostoru	u paty skalního svahu je omezený prostor pro akumulaci - je možný drobný opad či upravit opatřeními		Realizace sanačních opatření dle zpracované PGD či ZGD, pravidelná údržba a revize

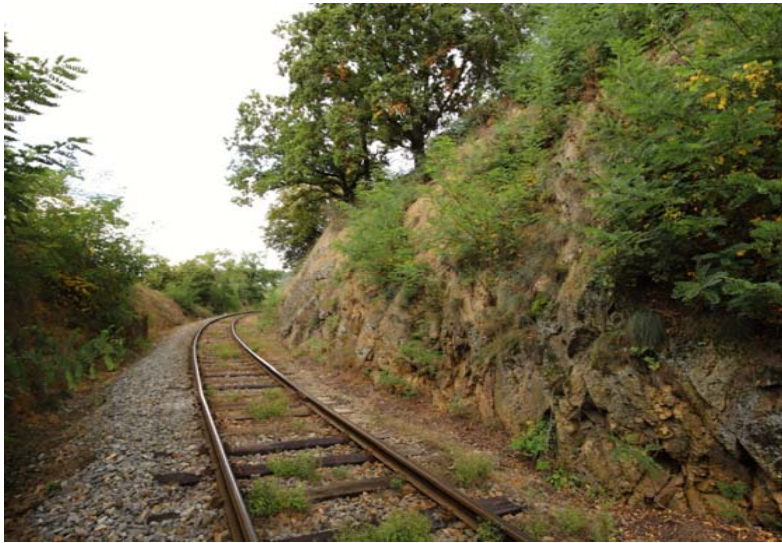
Hlavní - generelní sklon svahu	50° - 75°	3

Výška skalního svahu	8 - 15 m	3							
Geomorfologická stavba	skalní stěna tvoří jediný morfologický celek od paty po horní hranu, za horní hranou svahu může mírně přecházet v zemní svah	5							
Základní popis stavu masívu	skalní masív postižen plošně výraznými poruchami, jen lokální výskyt kompaktního materiálu, části masívu jsou viditelně odděleny od mateřské	7							
Průměrná vzdálenost ploch odlučnosti masívu	75 - 250 mm - se sekundárním výrazným systémem diskontinuit	5							
Sklon ploch odlučnosti v povaze od vodorovné roviny	systém odlučnosti je ukloněn +15° až +75° - ze svahu	9							
Vodní aktivita	silné erozní působení vody, lokální výrony z puklin, vodní aktivita svahu vázána na srážky	3							
Expozice svahu	expozice skalního svahu s částečným až celodenním slunečním osvětlením, silné zimní období, případně poloha v horském prostředí	9

Rozrušující vliv vegetace	hustě porostlé náletem a křovinami, větší část skalního masívu je dokumentovatelná	5							
Četnost opadávání	časté - neustálý opad	9							
Vzdálenost paty svahu od ohroženého prostoru	1,5 - 3 m	7							
Hodnocení stavu skalního svahu	kriticky labilní	66							
RIZIKOVÉ HODNOCENÍ ÚSEKU			POZNÁMKY PASPORTIZACE, DOPORUČENÝ POSTUP						
Reálná míra rizika	Nepřijatelné riziko		Nezbytnost opatření	nutná celková sanace svahu do 2 let					
Riziko ohrožení lidského zdraví	Střední riziko		Poznámka ke stavebnímu stavu	skalní svah neumožňuje rozšíření profilu					
Riziko ohrožení provozu a vybavení trati	Nepřijatelné riziko		Předpoklad progresu	vysoké riziko změny stavu na HAVARIJNÍ do 1 roku					
Množství rozvolněného materiálu	řícení velmi velkého rozsahu, cca 2,5 až 15 m <sup>3</sup>		Základní rozměry (m)	délka	40	výška	9,5	ks	1,28
Přípustná míra zajištění	90% - míra zajištění skalního svahu

Přípustná míra rizika	Přípustná míra rizika na úrovni 5%		odtěžení, síťování, kotvení včetně zásahu do vegetace a očištění skalního svahu						
Charakter akumulačního prostoru	u paty skalního svahu je omezený prostor pro akumulaci - je možný drobný opad či upravit opatřeními		Realizace sanačních opatření dle zpracované PGD či ZGD, pravidelná údržba a revize
