## **Zajištění skalních masivů na trati Moravské Bránice – Oslavany**

### **B.2 Geotechnický průzkum skalních svahů**

Zpracovaný geotechnický průzkum, byl proveden pro zmapování a dokumentaci stavu skalních svahů a geotechnických rizik stavby „Zajištění skalních masívů na trati Moravské Bránice - Oslavany“.

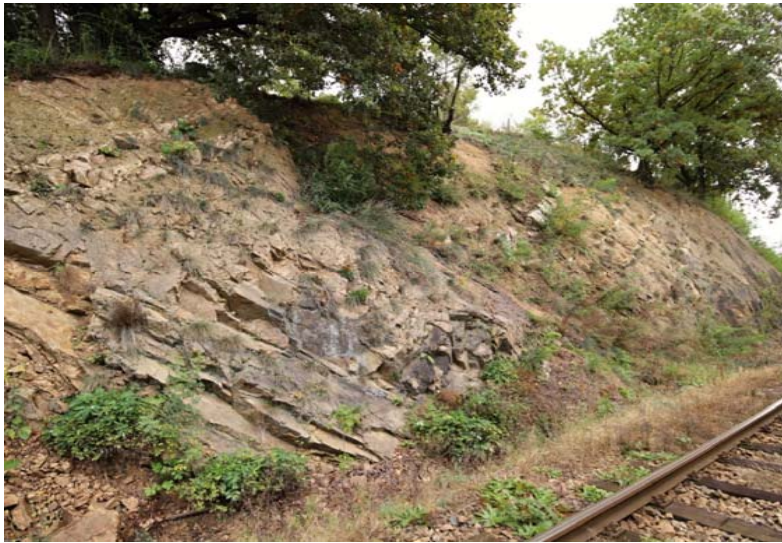
Hlavní - generelní sklon svahu	50° - 75°	3

Výška skalního svahu	8 - 15 m	3				
Geomorfologická stavba	skalní stěna tvoří jediný morfologický celek od paty po horní hranu, za horní hranou svahu může mírně přecházet v zemní svah	5				
Základní popis stavu masívu	skalní masív postižen plošně výraznými poruchami, jen lokální výskyt kompaktního materiálu, části masívu jsou viditelně odděleny od mateřské	7				
Průměrná vzdálenost ploch odlučnosti masívu	75 - 250 mm - se sekundárním výrazným systémem diskontinuit	5				
Sklon ploch odlučnosti v povaze od vodorovné roviny	systém odlučnosti je ukloněn +75° až +90° až -75° až -90°	7				
Vodní aktivita	silné erozní působení vody, lokální výrony z puklin, vodní aktivita svahu vázána na srážky	3				
Expozice svahu	expozice skalního svahu s částečným až celodenním slunečním osvětlením, silné zimní období, případně poloha v horském prostředí	9				
Rozrušující vliv vegetace	silně celoplošně porostlé vegetací, znemožňující větší dokumentaci skalního masívu	9

Četnost opadávání	časté - neustálý opad	9				
Vzdálenost paty svahu od ohroženého prostoru	1,5 - 3 m	7				
Hodnocení stavu skalního svahu	kriticky labilní	68				
RIZIKOVÉ HODNOCENÍ ÚSEKU				POZNÁMKY PASPORTIZACE, DOPORUČENÝ POSTUP		
Reálná míra rizika	Nepřijatelné riziko			Nezbytnost opatření	nutná celková sanace svahu do 2 let	
Riziko ohrožení lidského zdraví	Střední riziko			Poznámka ke stavebnímu stavu	skalní svah neumožňuje rozšíření profilu	
Riziko ohrožení provozu a vybavení trati	Nepřijatelné riziko			Předpoklad progresu	vysoké riziko změny stavu na HAVARIJNÍ do 1 roku	
Množství rozvolněného materiálu	řícení velmi velkého rozsahu, cca 2,5 až 15 m3			Základní rozměry (m)	délka	180
Přípustná míra zajištění	90% - míra zajištění skalního svahu				výška	12,5
Přípustná míra rizika	Přípustná míra rizika na úrovni 5%				ks	1,35
Charakter akumulačního prostoru	u paty skalního svahu je omezený prostor pro akumulaci - je možný drobný opad či upravit opatřeními			odtěžení, síťování, kotvení včetně zásahu do vegetace a očištění skalního svahu

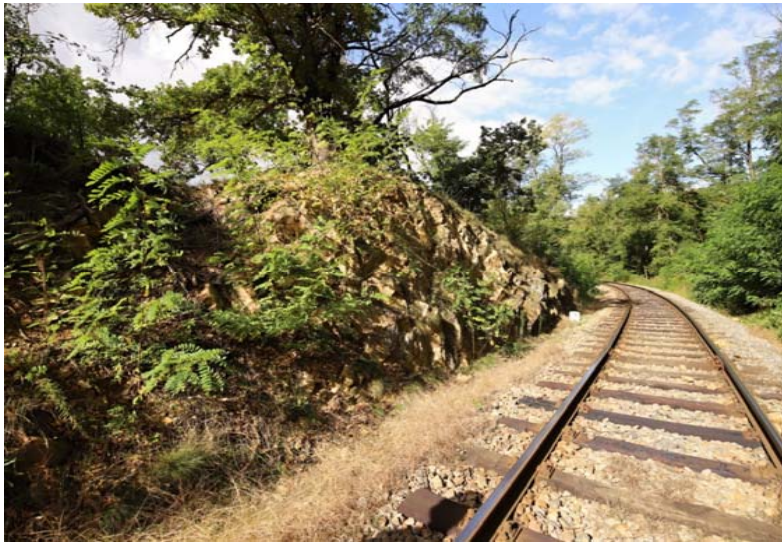
Hlavní - generelní sklon svahu	35° - 50°	2

Výška skalního svahu	3 - 8 m	2							
Geomorfologická stavba	skalní stěna tvoří jediný morfologický celek od paty po horní hranu, za horní hranou svahu může mírně přecházet v zemní svah	5							
Základní popis stavu masívu	skalní masív postižen plošně výraznými poruchami, jen lokální výskyt kompaktního materiálu, části masívu jsou viditelně odděleny od mateřské	7							
Průměrná vzdálenost ploch odlučnosti masívu	75 - 250 mm - se sekundárním výrazným systémem diskontinuit	5							
Sklon ploch odlučnosti v povaze od vodorovné roviny	systém odlučnosti je ukloněn +75° až +90° až -75° až -90°	7							
Vodní aktivita	silné erozní působení vody, lokální výrony z puklin, vodní aktivita svahu vázána na srážky	3							
Expozice svahu	expozice skalního svahu s částečným až celodenním slunečním osvětlením, silné zimní období, případně poloha v horském prostředí	9

Rozrušující vliv vegetace	hustě porostlé náletem a křovinami, větší část skalního masívu je dokumentovatelná	5							
Četnost opadávání	časté - neustálý opad	9							
Vzdálenost paty svahu od ohroženého prostoru	1,5 - 3 m	7							
Hodnocení stavu skalního svahu	kriticky labilní	62							
RIZIKOVÉ HODNOCENÍ ÚSEKU			POZNÁMKY PASPORTIZACE, DOPORUČENÝ POSTUP						
Reálná míra rizika	Střední riziko		Nezbytnost opatření	nutná celková sanace svahu do 2 let					
Riziko ohrožení lidského zdraví	Střední riziko		Poznámka ke stavebnímu stavu	skalní svah neumožňuje rozšíření profilu					
Riziko ohrožení provozu a vybavení trati	Střední riziko		Předpoklad progresu	vysoké riziko změny stavu na HAVARIJNÍ do 1 roku					
Množství rozvolněného materiálu	řícení nadměrného rozsahu cca do 2,5 m3		Základní rozměry (m)	délka	50	výška	5	ks	1,25
Přípustná míra zajištění	80% - míra zajištění skalního svahu								
Přípustná míra rizika	Přípustná míra rizika na úrovni 10%		odtěžení, pravidelná údržba včetně zásahu do vegetace a očištění skalního svahu

Charakter akumulačního prostoru	u paty skalního svahu je omezený prostor pro akumulaci - je možný drobný opad či upravit opatřeními		Realizace sanačních opatření dle zpracované PGD či ZGD, pravidelná údržba a revize

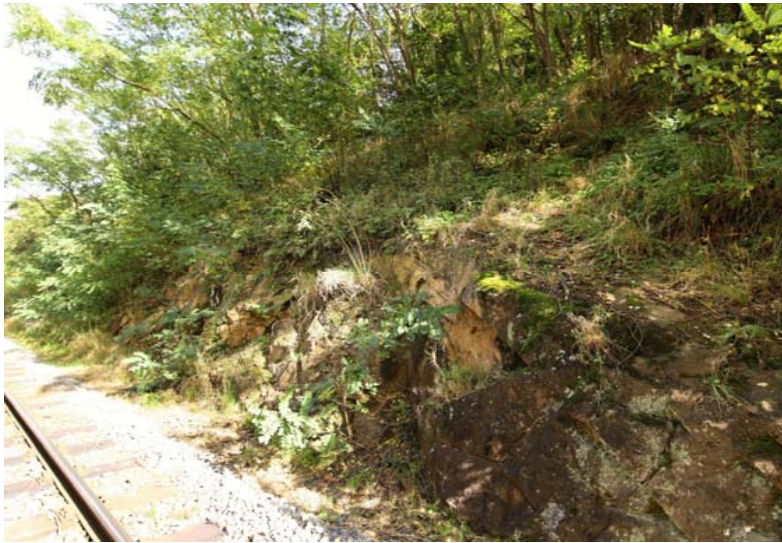
Hlavní - generelní sklon svahu	35° - 50°	2

Výška skalního svahu	3 - 8 m	2							
Geomorfologická stavba	skalní stěna tvoří jediný morfologický celek od paty po horní hranu, za horní hranou svahu může mírně přecházet v zemní svah	5							
Základní popis stavu masívu	skalní masív postižen plošně výraznými poruchami, jen lokální výskyt kompaktního materiálu, části masívu jsou viditelně odděleny od mateřské	7							
Průměrná vzdálenost ploch odlučnosti masívu	75 - 250 mm - se sekundárním výrazným systémem diskontinuit	5							
Sklon ploch odlučnosti v povaze od vodorovné roviny	systém odlučnosti je ukloněn +75° až +90° až -75° až -90°	7							
Vodní aktivita	významné výrony vody z puklin, nahodilá silná erozní činnost či trvalá povrchová aktivita vody, v zimě zamrzání skalní stěny ledopády	9							
Expozice svahu	expozice skalního svahu s částečným až celodenním slunečním osvětlením, silné zimní období, případně poloha v horském prostředí	9

Rozrušující vliv vegetace	silně celoplošně porostlé vegetací, znemožňující větší dokumentaci skalního masívu	9							
Četnost opadávání	časté - neustálý opad	9							
Vzdálenost paty svahu od ohroženého prostoru	1,5 - 3 m	7							
Hodnocení stavu skalního svahu	havarijní stav	72							
RIZIKOVÉ HODNOCENÍ ÚSEKU			POZNÁMKY PASPORTIZACE, DOPORUČENÝ POSTUP						
Reálná míra rizika	Vysoké riziko		Nezbytnost opatření	nutná celková sanace svahu do 2 let					
Riziko ohrožení lidského zdraví	Střední riziko		Poznámka ke stavebnímu stavu	skalní svah neumožňuje rozšíření profilu					
Riziko ohrožení provozu a vybavení trati	Vysoké riziko		Předpoklad progresu	vlivem nadprůměrných srážek akutní riziko aktivace skalních řícení a vývrátů					
Množství rozvolněného materiálu	řícení nadměrného rozsahu cca do 2,5 m3		Základní rozměry (m)	délka	110	výška	6	ks	1,3
Přípustná míra zajištění	80% - míra zajištění skalního svahu

Přípustná míra rizika	Přípustná míra rizika na úrovni 10%		odtěžení, síťování, kotvení včetně zásahu do vegetace a očištění skalního svahu						
Charakter akumulačního prostoru	u paty skalního svahu je omezený prostor pro akumulaci - je možný drobný opad či upravit opatřeními		Realizace sanačních opatření dle zpracované PGD či ZGD, pravidelná údržba a revize

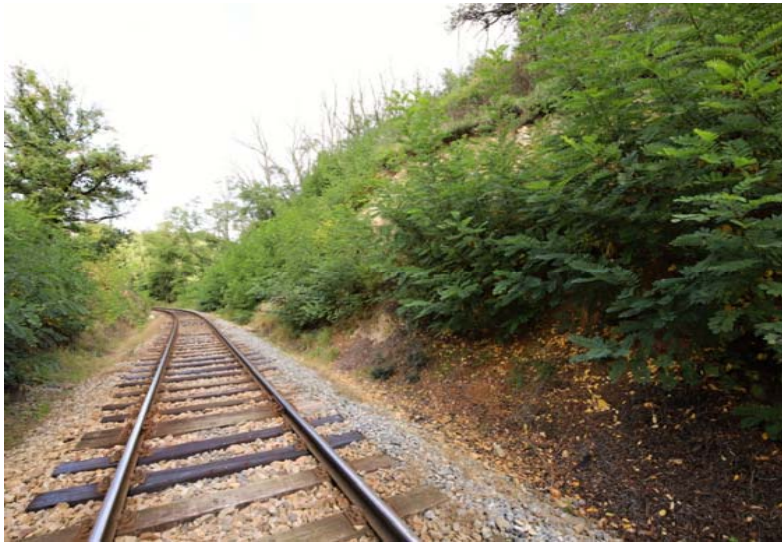
Hlavní - generelní sklon svahu	75° - 85°	5

Výška skalního svahu	8 - 15 m	3							
Geomorfologická stavba	skalní svah je od paty sklonově členitý s přímým přechodem do poloskalního až zemního svahu, horní hrana svahu není zřetelná	9							
Základní popis stavu masívu	skalní masív postižen plošně výraznými poruchami, jen lokální výskyt kompaktního materiálu, části masívu jsou viditelně odděleny od mateřské	7							
Průměrná vzdálenost ploch odlučnosti masívu	75 - 250 mm - se sekundárním výrazným systémem diskontinuit	5							
Sklon ploch odlučnosti v povaze od vodorovné roviny	systém odlučnosti je ukloněn +15° až +75° - ze svahu	9							
Vodní aktivita	významné výrony vody z puklin, nahodilá silná erozní činnost či trvalá povrchová aktivita vody, v zimě zamrzání skalní stěny ledopády	9							
Expozice svahu	expozice skalního svahu s částečným až celodenním slunečním osvětlením, silné zimní období, případně poloha v horském prostředí	9

Rozrušující vliv vegetace	silně celoplošně porostlé vegetací, znemožňující větší dokumentaci skalního masívu	9							
Četnost opadávání	časté - neustálý opad	9							
Vzdálenost paty svahu od ohroženého prostoru	1,5 - 3 m	7							
Hodnocení stavu skalního svahu	havarijní stav		82						
RIZIKOVÉ HODNOCENÍ ÚSEKU			POZNÁMKY PASPORTIZACE, DOPORUČENÝ POSTUP						
Reálná míra rizika	Nepřijatelné riziko		Nezbytnost opatření	nutná celková sanace svahu do 2 let					
Riziko ohrožení lidského zdraví	Střední riziko		Poznámka ke stavebnímu stavu	skalní svah neumožňuje rozšíření profilu					
Riziko ohrožení provozu a vybavení trati	Nepřijatelné riziko		Předpoklad progresu	vlivem nadprůměrných srážek akutní riziko aktivace skalních řícení a vývrátů					
Množství rozvolněného materiálu	řízení velmi velkého rozsahu, cca 2,5 až 15 m3		Základní rozměry (m)	délka	90	výška	12,5	ks	1,3
Přípustná míra zajištění	90% - míra zajištění skalního svahu

Přípustná míra rizika	Přípustná míra rizika na úrovni 1%		odtěžení, síťování, kotvení včetně zásahu do vegetace a očištění skalního svahu						
Charakter akumulačního prostoru	u paty skalního svahu je omezený prostor pro akumulaci - je možný drobný opad či upravit opatřeními		Realizace sanačních opatření dle zpracované PGD či ZGD, pravidelná údržba a revize

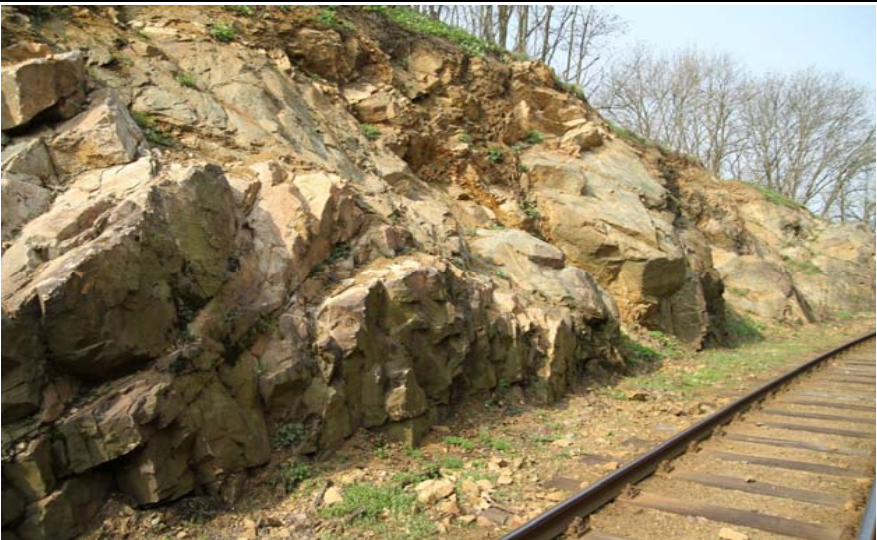
GEOTECHNICKÝ POPIS				NÁHLEDOVÁ FOTODOKUMENTACE ÚSEKU		
Hlavní - generelní sklon svahu	50° - 75°	3

Výška skalního svahu	8 - 15 m	3				
Geomorfologická stavba	skalní stěna tvoří jediný morfologický celek od paty po horní hranu, za horní hranou svahu může mírně přecházet v zemní svah	5				
Základní popis stavu masívu	skalní masív postižen plošně výraznými poruchami, jen lokální výskyt kompaktního materiálu, části masívu jsou viditelně odděleny od mateřské	7				
Průměrná vzdálenost ploch odlučnosti masívu	75 - 250 mm - se sekundárním výrazným systémem diskontinuit	5				
Sklon ploch odlučnosti v povaze od vodorovné roviny	systém odlučnosti je ukloněn +15° až +75° - ze svahu	9				
Vodní aktivita	silné erozní působení vody, lokální výrony z puklin, vodní aktivita svahu vázána na srážky	3				
Expozice svahu	expozice odkrytého skalního svahu s částečným denním slunečním osvětlením, střední až silné zimní období	7

Rozrušující vliv vegetace	silně celoplošně porostlé vegetací, znemožňující větší dokumentaci skalního masívu	9				
Četnost opadávání	časté - neustálý opad	9				
Vzdálenost paty svahu od ohroženého prostoru	1,5 - 3 m	7				
Hodnocení stavu skalního svahu	kriticky labilní	68				
RIZIKOVÉ HODNOCENÍ ÚSEKU				POZNÁMKY PASPORTIZACE, DOPORUČENÝ POSTUP		
Reálná míra rizika	Nepřijatelné riziko			Nezbytnost opatření	nutná celková sanace svahu do 2 let	
Riziko ohrožení lidského zdraví	Střední riziko			Poznámka ke stavebnímu stavu	skalní svah neumožňuje rozšíření profilu	
Riziko ohrožení provozu a vybavení trati	Nepřijatelné riziko			Předpoklad progresu	vysoké riziko změny stavu na HAVARIJNÍ do 1 roku	
Množství rozvolněného materiálu	řícení velmi velkého rozsahu, cca 2,5 až 15 m <sup>3</sup>			Základní rozměry (m)	délka    100                      výška    10                      ks                      1,3	
Přípustná míra zajištění	90% - míra zajištění skalního svahu

Přípustná míra rizika	Přípustná míra rizika na úrovni 1%			odtěžení, síťování, kotvení včetně zásahu do vegetace a očištění skalního svahu		
Charakter akumulačního prostoru	u paty skalního svahu je omezený prostor pro akumulaci - je možný drobný opad či upravit opatřeními			Realizace sanačních opatření dle zpracované PGD či ZGD, pravidelná údržba a revize
