Společnost SUDBR-SAGASTA pro DSP+PDPS+AD "Rekonstrukce ŽST Brno - Královo Pole"

Rekonstrukce ŽST Brno – Královo Pole

SO 02-19-41 T.ú. Brno-Maloměřice - Brno-Královo Pole, opěrná zed' v km 4,597 - 4,678

Technická zpráva

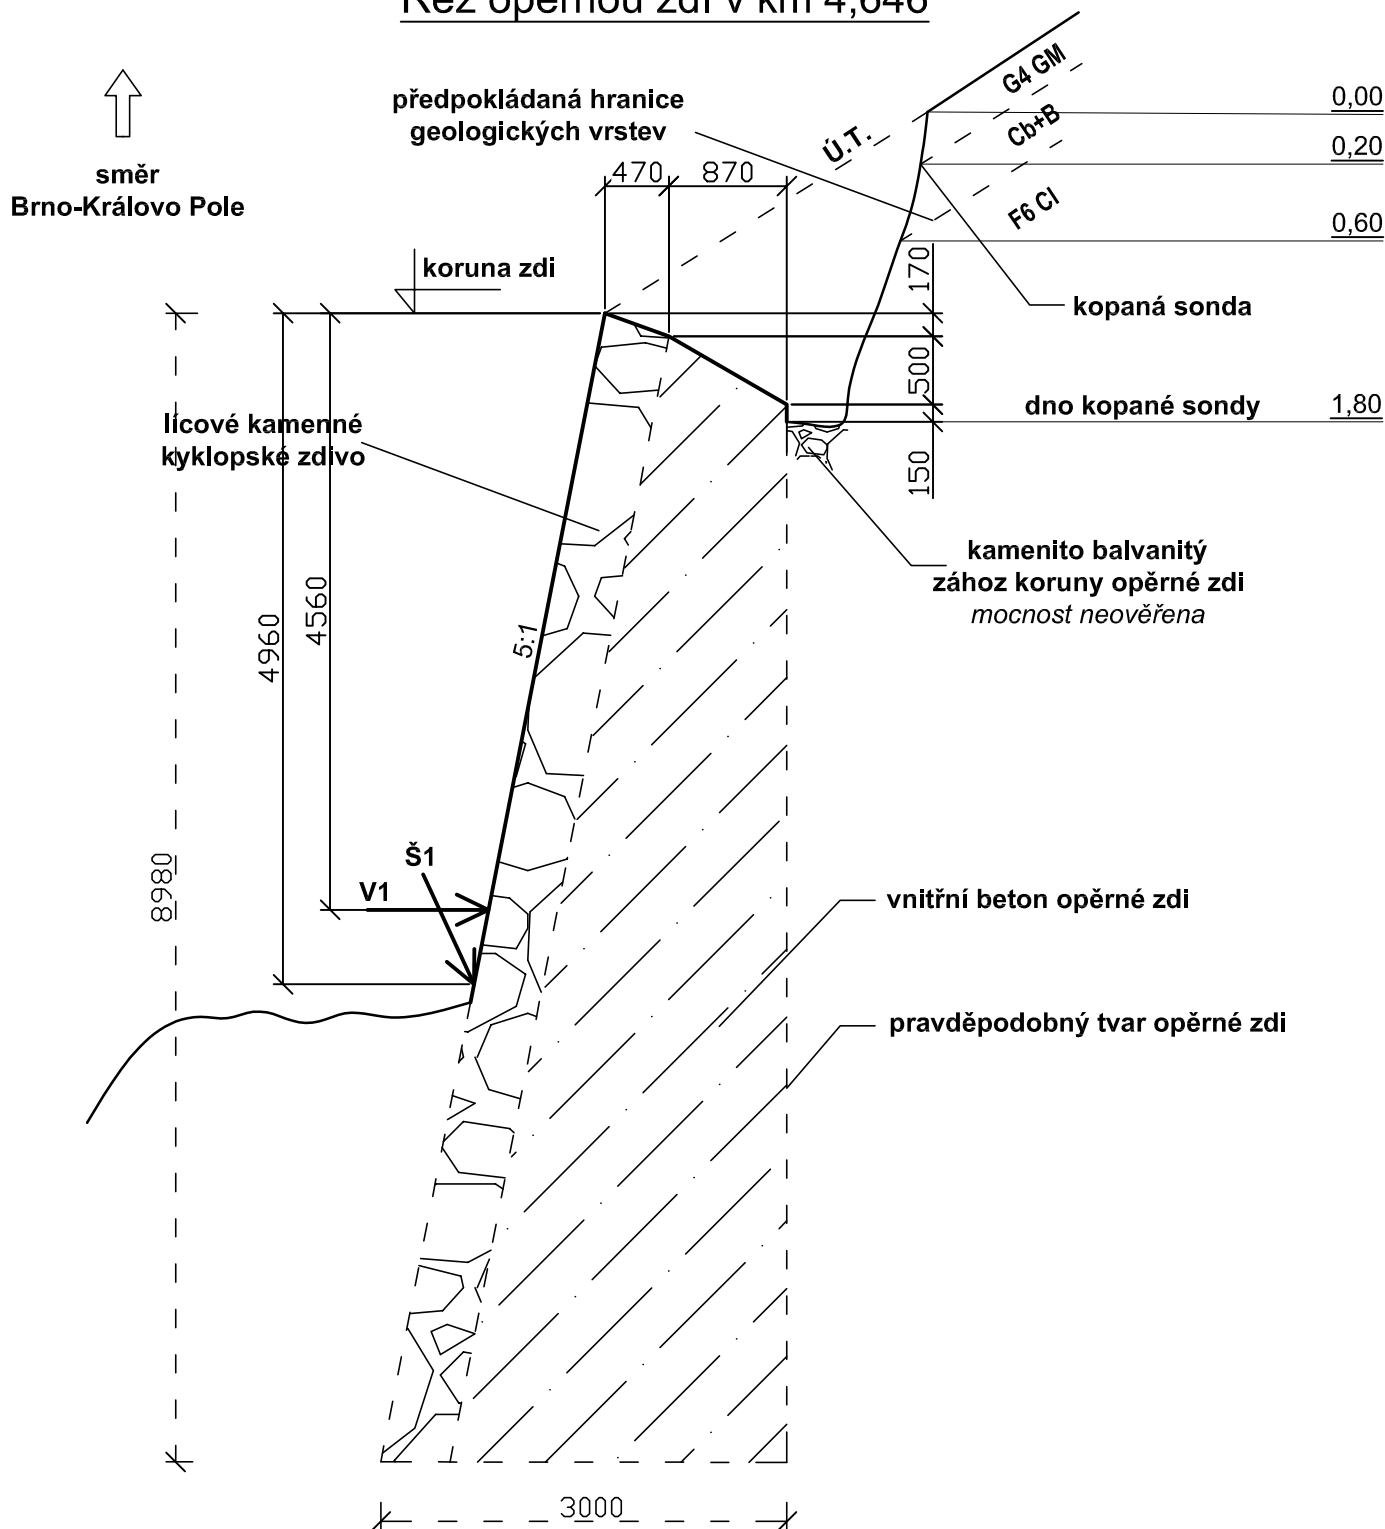
Řez opěrnou zdí v km 4,646

- tloušťka zdi je v místě vrtu V1 cca 2,20 m
- hloubka základové spáry je v místě vrtu Š1 cca 9,98 m pod horní hranou koruny opěrné zdi

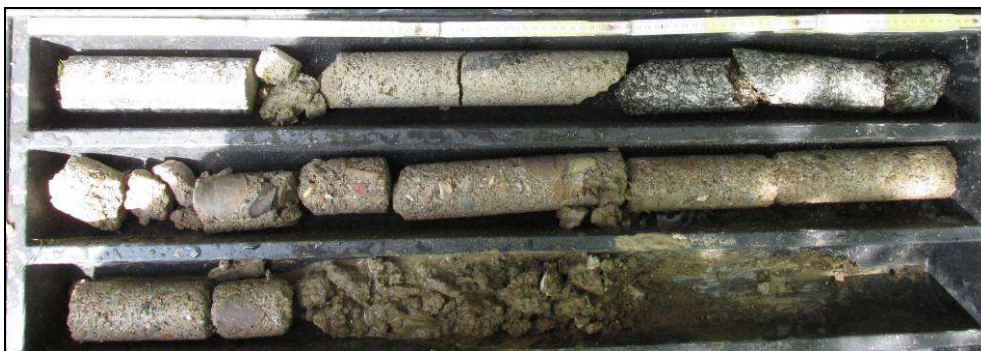
Obr. č. 1 - diagnostický vrt V1

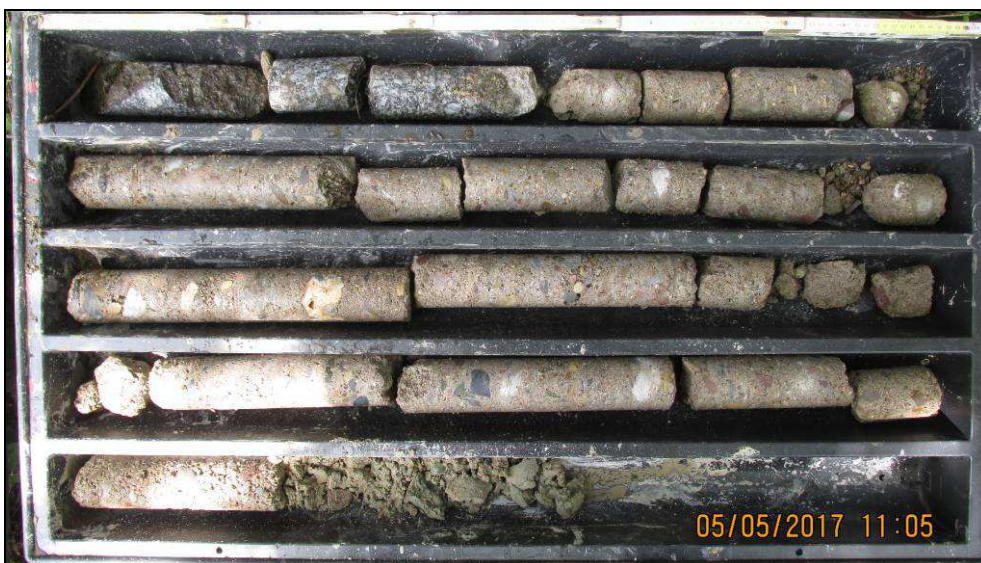
Obr. č. 2 - diagnostický vrt Š1

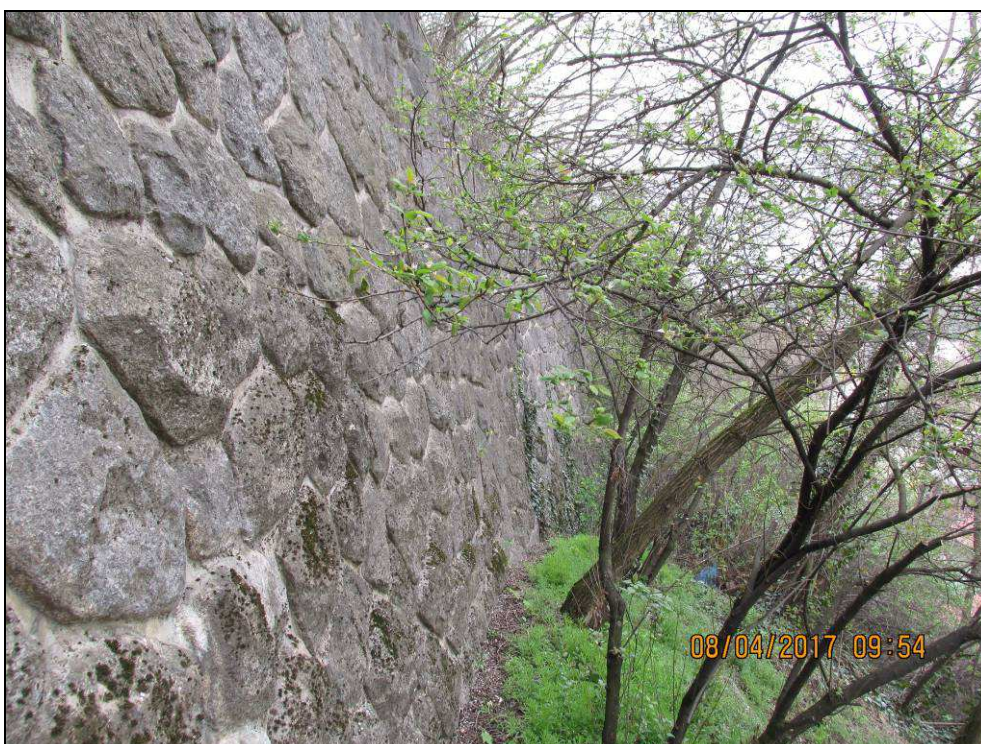
Obr. č. 3 - pohled na opěrnou zeď zleva

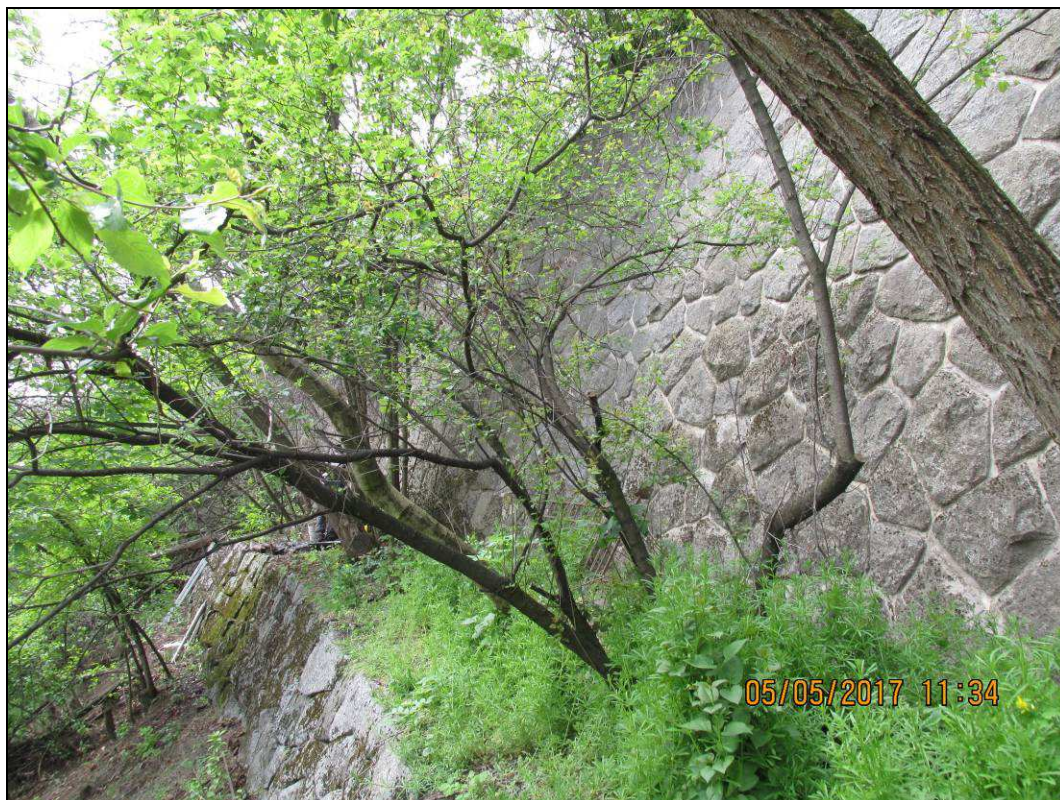
Obr. č. 4 - pohled na opěrnou zeď zprava

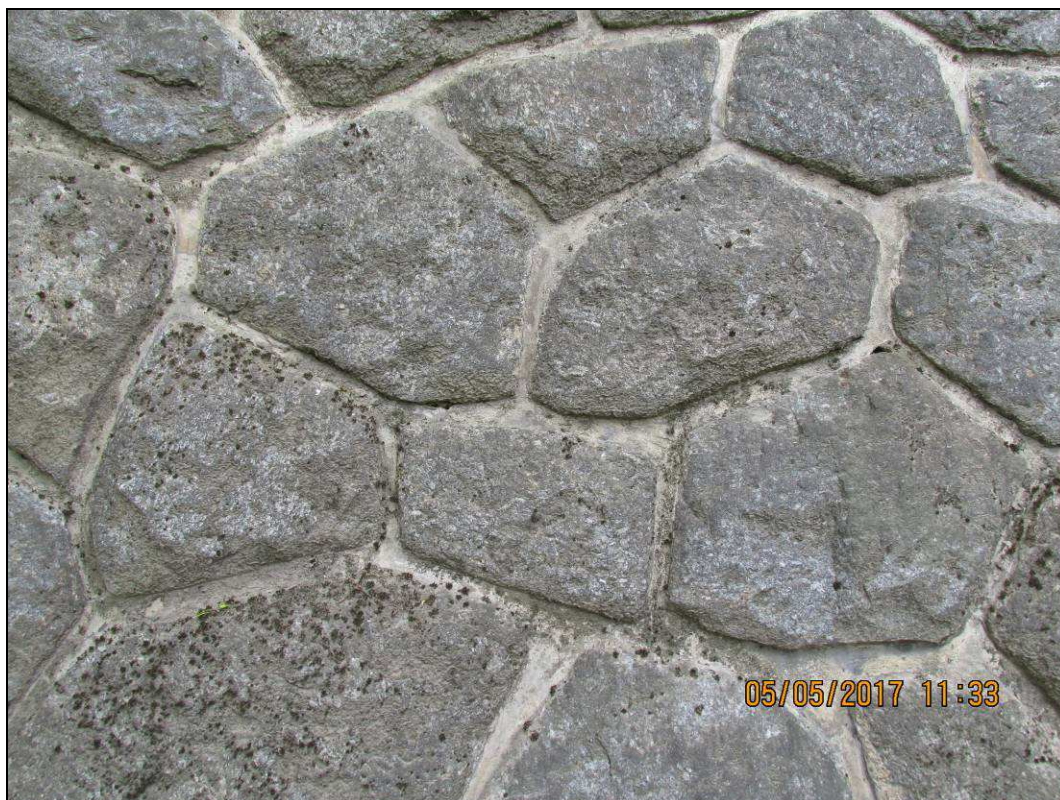
- Líc OZ je tvořen kamenným kyklopským zdivem, které je pojeno maltou, kameny zdiva jsou hrubě opracované nepravidelné bloky granitoidu (syenitu), který je na povrchu navětralý, tvrdý a bez významných poruch,

- spárování je v líci na většině plochy pevné, zachovalé a bez významných poruch, v místech pracovních (dilatačních) spár, kde spára prochází svisle přes celou výšku opěrné zdi, jsou spáry z 30% popraskané a lokálně vypadané do hloubky cca 2 cm, v místech opadů jsou uchyceny náletové rostliny,

Obr. č. 5 - detail lícového kyklopského zdiva opěrné zdi

Pohledová plocha kyklopského zdiva bude otryskána pískem, z důvodu nutnosti zajištění funkční trakce nad kolejí č. 2. Lokálně bude odstraněna vegetace vyrůstající z mezer zdiva. Následně bude provedeno hloubkové přespárování spár zdiva sanační cementovou maltou. Technologii přespárování navrhne zhotovitel v technologickém předpise sanačních prací, kterou následně schválí technický dozor investora.

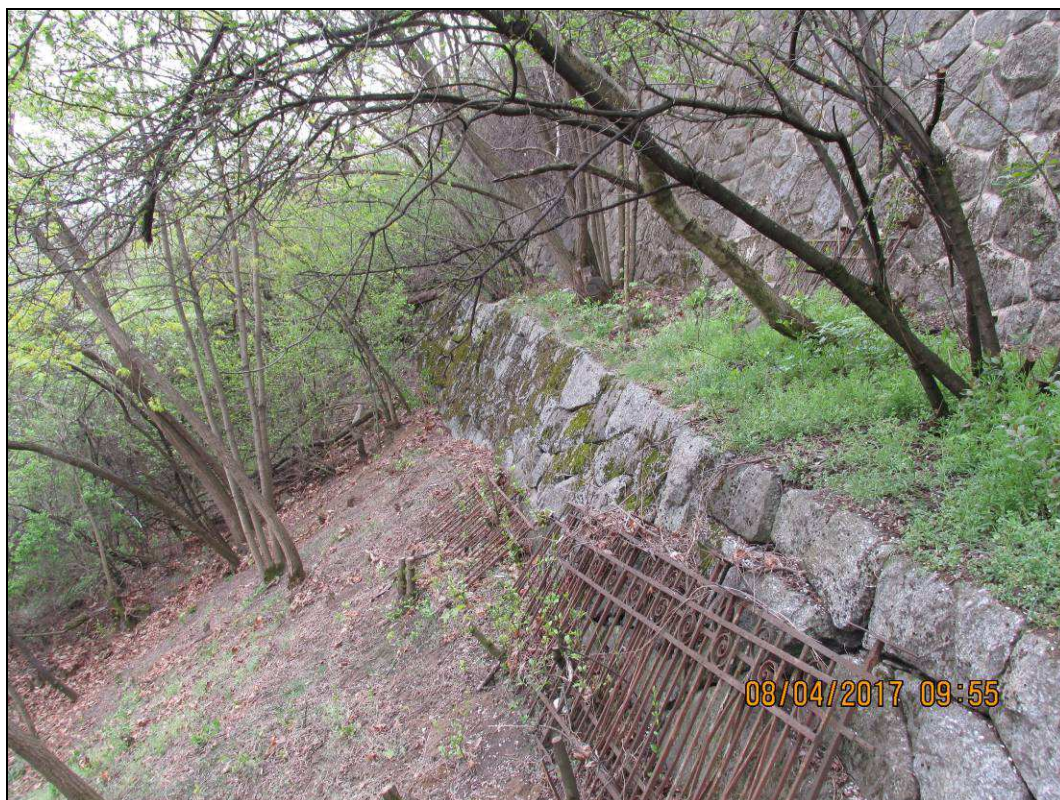
- cca 1,80 m od paty OZ se nachází kamenná zeď z rovnaniny o výšce cca 1,50 m, která je vystavěna z volně skládaných hrubě opracovaných kamenných bloků,

- kamenná rovnanina dle vizuální prohlídky nevykazuje větší známky deformací, avšak dle výpovědi majitelů přilehlých pozemků se stalo, že jim kamenný blok, pravděpodobně z této rovnaniny spadl na spodní část pozemku.

Obr. č. 6 - kamenná rovinanina pod opěrnou zdí

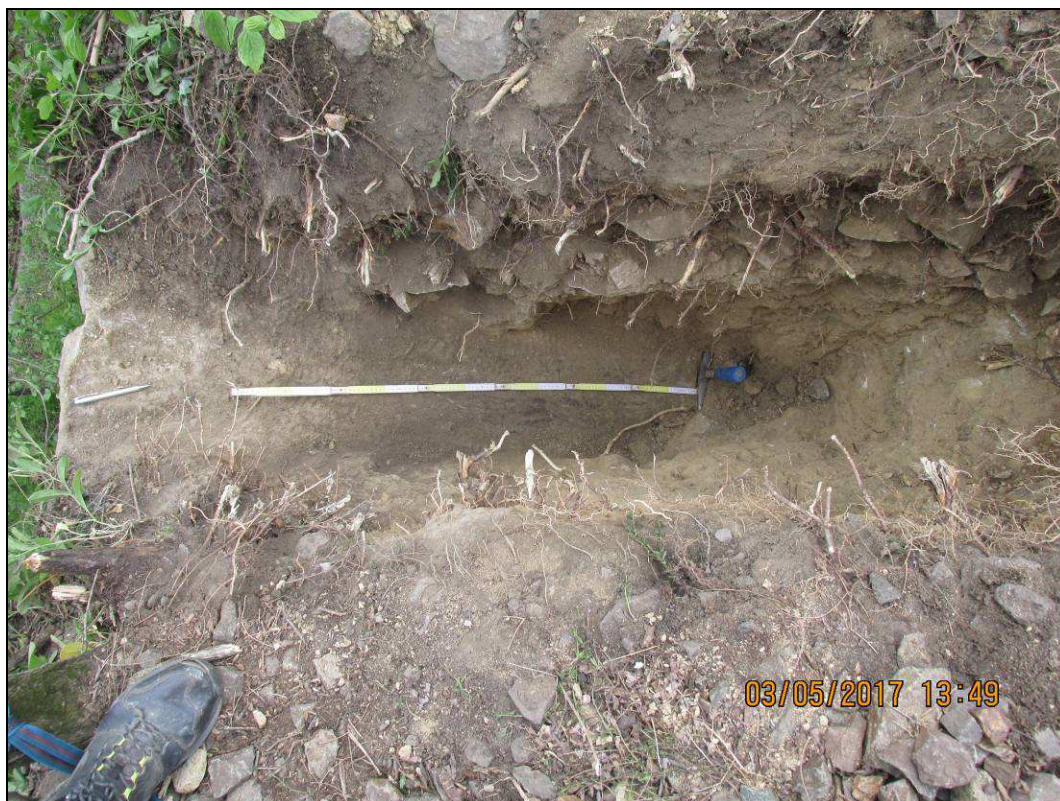
Obr. č. 7 - kopaná sonda pro ověření tvaru koruny opěrné zdi

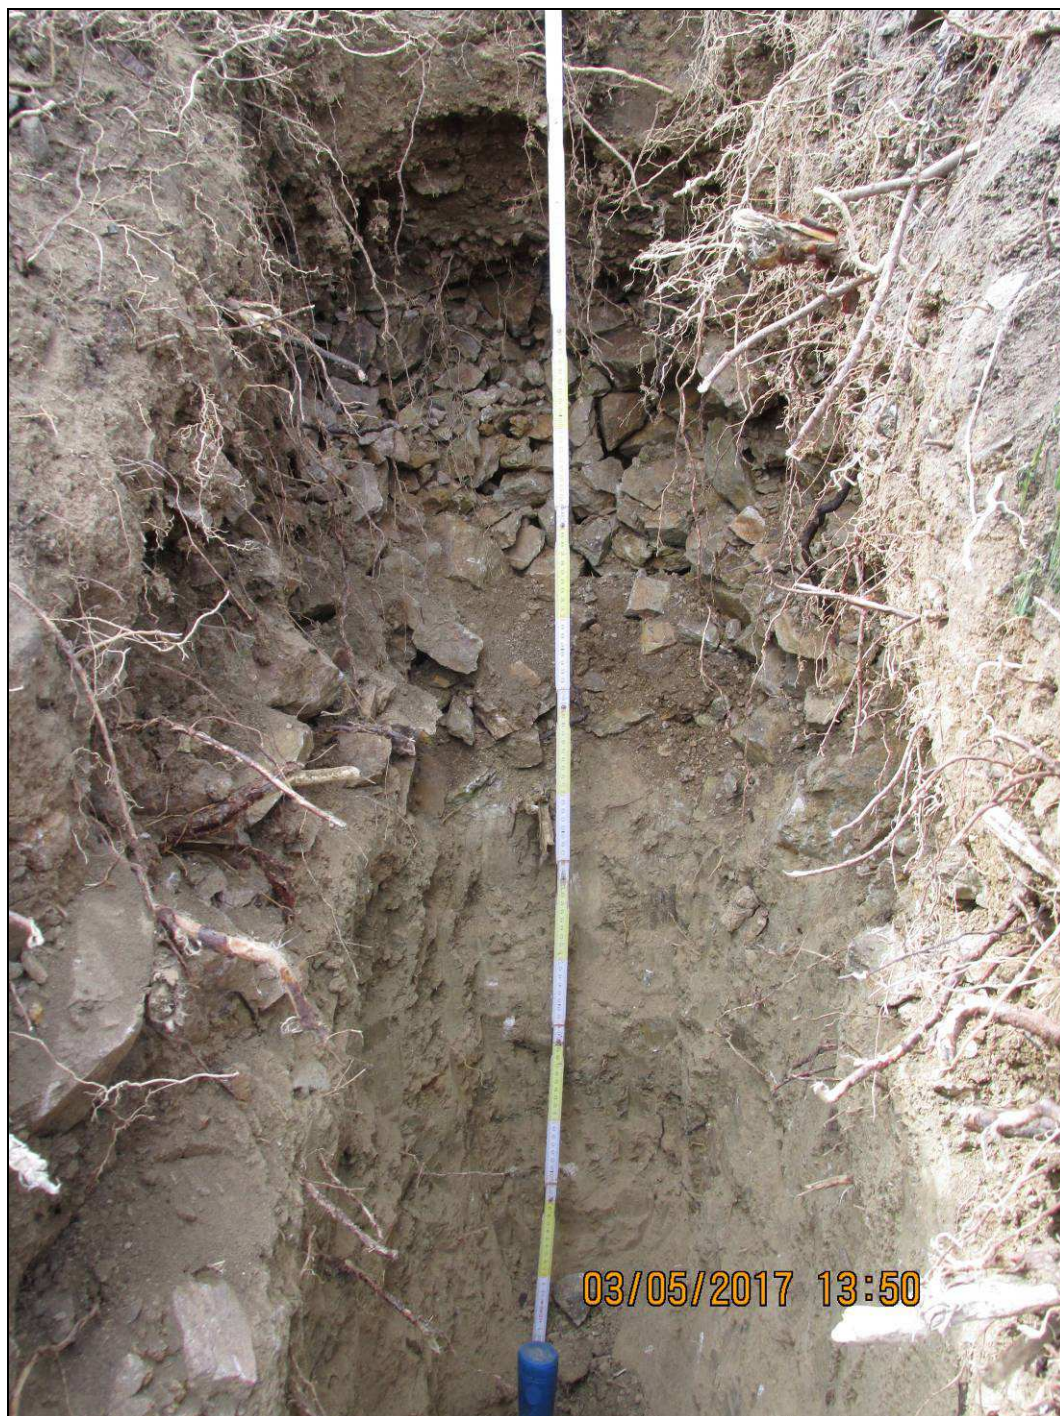
Obr. č. 8 - profil kopané sondy ve svahu za korunou zdi
