Protokol o podrobné prohlídce

mostního objektu provedené dle Vyhlášky Ministerstva dopravy č. 177/1995 Sb.
a předpisu Správy železnic SŽDC S5 Správa mostních objektů

TÚ 0431 Břežnice (mimo) – Strakonice (mimo)		DÚ 16 odb. vl. E.ON – Strakonice		Evd. km 47,898
Objekt most	Úsek trati šírá trať	Vžitý název		
Délka mostu 128,60 m		Počet otvorů 3	Počet kolejí 1	Elektrizace ne
Objednatel Správa železnic, státní organizace OR Plzeň		Rychlost na mostě / traťová [km/h] 50/50		Traťová třída zatížení s přidruženou rychlostí B2-50
Návrh hodnocení stavebního stavu 2/1		Odpovědný pracovník vykonavatele Vít Šrámek		Rok podrobné prohlídky 2022

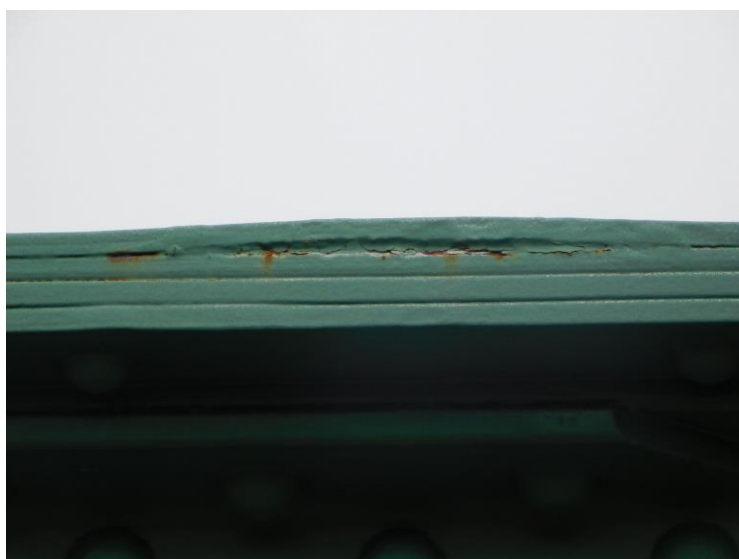
Foto č. 1

- Místy nárůst šterbinové koroze mezi horními pásnicemi (svazky pásnic) tloušťky až 35 mm, místy pásnice rozevřením (deformované), (viz foto č. 1)
- Dolní vnitřní krční úhelníky místy korozně oslabené až o 2 mm, zejména v místech vodorovných styčnickových plechů
- Vlevo na začátku nad ložiskem z vnitřní vodorovný styčnickový plech prokorodovaný v ploše 20/25 mm (viz foto č. 2)
- Vlevo u příčnicku č. 4 a č. 8 plechy koutových výztuh prokorodované v ploše 10/10 mm (v dolních částech těsně nad příčníkem)
- Úhelníky koutových výztuh v dolních částech prokorodované vlevo u 1. a 2. výztuhy, vpravo u 2., 5. a 6. výztuhy

Konstrukce K 01:
hlavní nosník – štěrbinová
koroze na horní pásnici

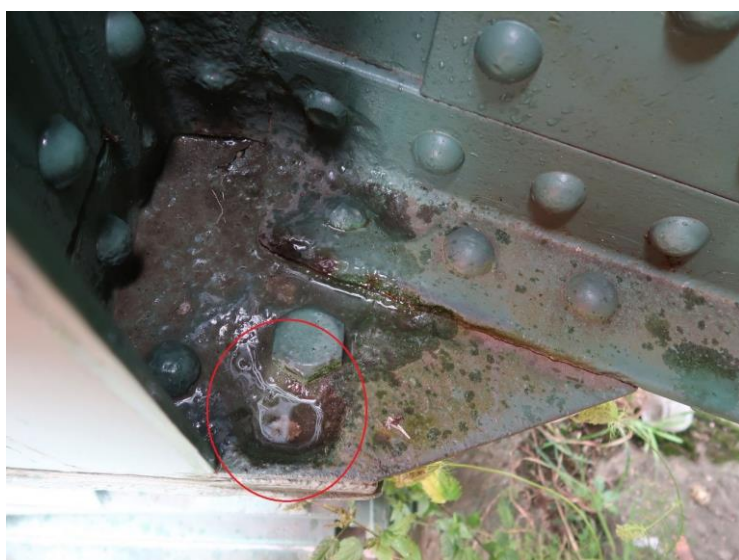
Foto č. 2

Konstrukce K 01:
hlavní nosník vlevo –
prokorodovaný styčnickový
plech na začátku

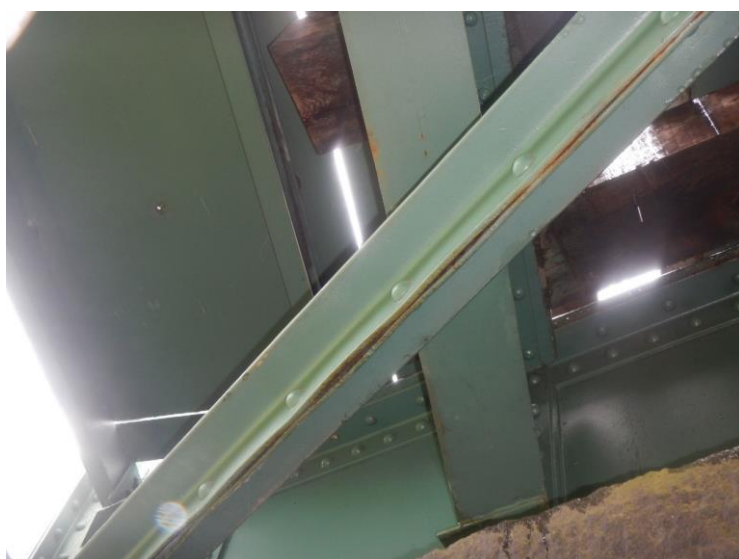
Foto č. 3

- Mezi dvojicemi úhelníků místy nárůst šterbinové koroze, rozevření až o 10 mm, deformace prvků, především v příhradě č. 1, 2, 3 a 5 (viz foto č. 3)
- Úhelníky v koncích a vodorovné styčnickové plechy i hlavy nýtů místy korozně oslabené až 3 mm, zejména vpravo na konci

Konstrukce K 01
dolní podélné ztužení –
štěrbinová koroze

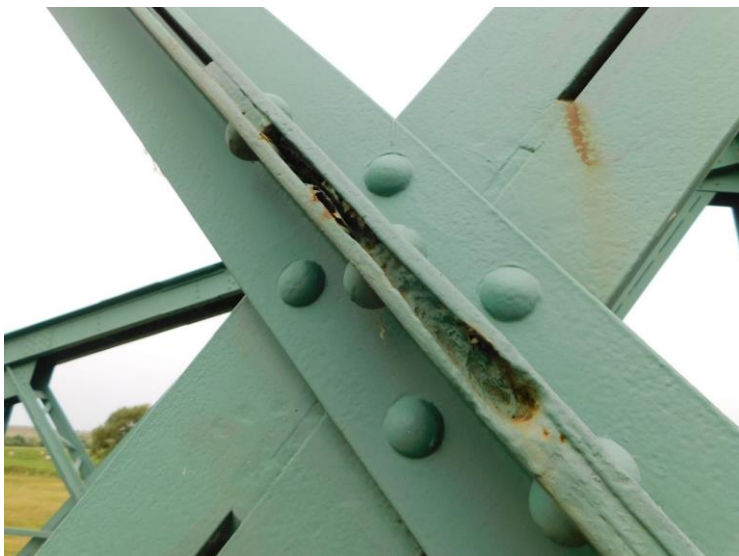
Foto č. 4

- Místa nárůst šterbinové koroze mezi horními pásnicemi (svazky pásnic) tloušťky až 35 mm, místa pásnice prohnuté s rozevřením (mírné deformace), lokálně rozevření vyspravené zatmelením, porucha nalezena především vlevo v příhradě č. 3, 5, 6 a 7 a vpravo v příhradě č. 5 a 8
- V místě napojení hlavních nosníků a diagonál (truhlíky) zanesené listím a větve
- Na koncových svislicích a diagonálách místa drobná korozní oslabení prvků a nárůsty šterbinové koroze (viz foto č. 4)
- Vlevo na poslední svislici je úhelník z vnější strany ve výšce cca 2 m od chodníku prokorodovaný na dvou místech v plochách 20/20 mm

Konstrukce K 02
hlavní nosník – štěrbínová
koroze na diagonále

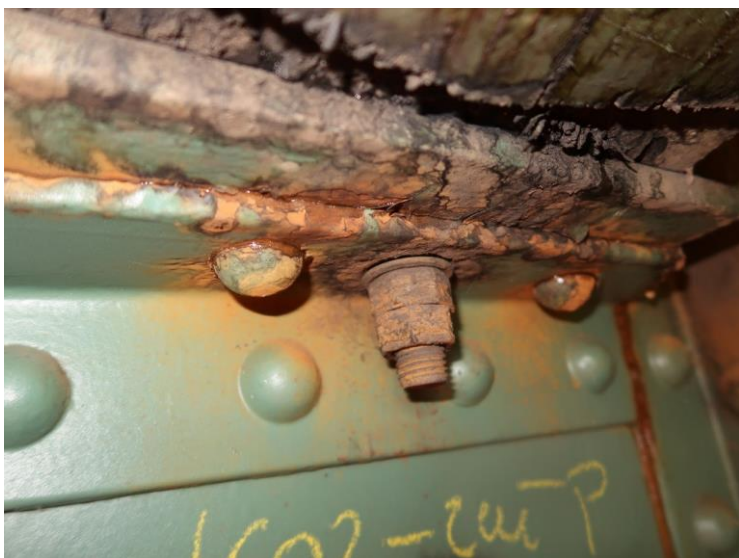
Foto č. 5

- Vlevo na začátku z vnitřní strany volný (nedokonale semknutý) 1 ks nýtu na horním krčném úhelníku
- Vlevo na začátku z vnější strany volný (nedokonale semknutý) 1 ks nýtu na horním krčném úhelníku
- Vpravo na začátku z vnitřní strany volné (nedokonale semknuté) 2 ks nýtů na horním krčném úhelníku (viz foto č. 5)
- Vpravo na začátku z vnější strany volné (nedokonale semknuté) 2 ks nýtů na horním krčném úhelníku

Konstrukce K 02
podélník vpravo – volné nýty
na začátku

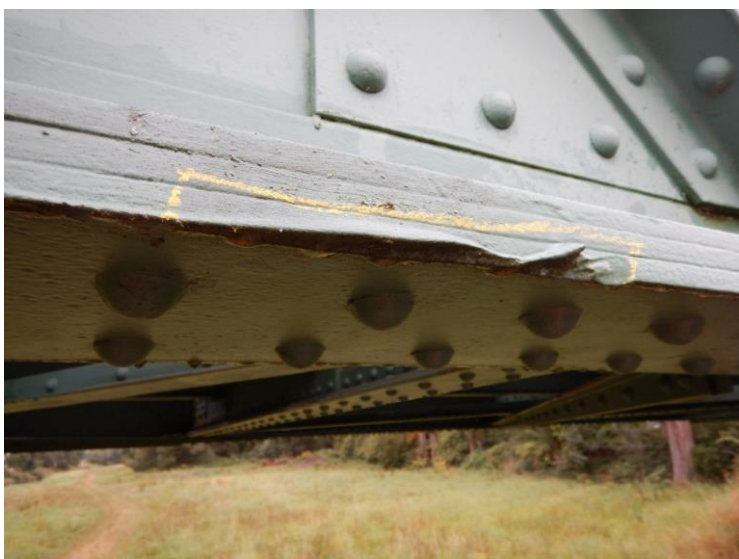
Foto č. 6

- V dolní pásnici pravého nosníku v příhradě č. 7 z vnější strany vryp do hloubky 10 mm v délce 100 mm (viz foto č. 6)

Konstrukce K 03
hlavní nosník vpravo – vryp
v dolní pásnici v 7. příhradě
