# Protokol o podrobné prohlídce

mostního objektu provedené dle Vyhlášky MD č. 177/95 Sb.,  
a předpisu SZDC S5 Správa mostních objektů

<b>TÚ 0501</b>	<b>Plzeň hl.n.-seř.n.(včet.jen seř.n.) - Mladotice (včetně)</b>	<b>DÚ A1</b>	<b>žst. Plzeň hl.n.-seř.n. - (kol.931,301a,301)</b>	<b>evd. km</b>	<b>3,051</b>
<b>Objekt</b>	<b>Most</b>	<b>šířá trať</b>	<b>Vžitý název: Velká Bílá Hora</b>		
délka mostu	<b>133,20 m</b>	počet otvorů	<b>2</b>	počet kolejí na mostě	<b>1</b>
<b>Objednatel:</b> SZDC, s.o., OŘ Plzeň		rychlost na mostě / rychlost traťová [km/h]: 70/70		elektrizace: <b>ne</b>	
<b>návrh hodnocení stavebního stavu</b>		Vedoucí regionálního pracoviště		<b>Rok podrobné prohlídky</b>	
<b>2/1</b>		<b>Vít Šrámek</b>		<b>2020</b>

TU	<b>0501</b>	Plzeň hl.n.-seř.n.(včet.jen seř.n.) - Mladotice (včetně)	Evd. km	<b>3,051</b>
----	-------------	--	---------	--------------

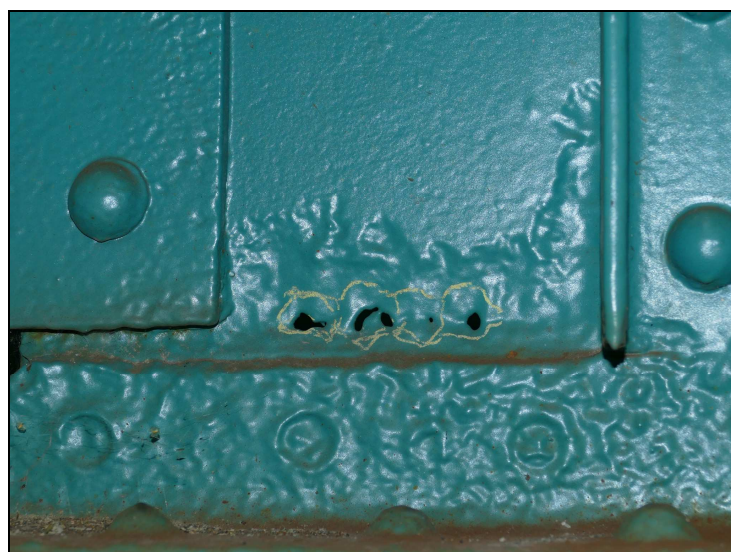
**Foto č. 1**

- svislice č. 10 vpravo v ploše 10x20 mm
    - svislice č. 12 vpravo v ploše 20x80 mm
  - Styčnickový plech v napojení na vnější svislou výztuhu podélníku (viz foto č. 1)

- u příčnicku č. 2 vlevo Ø 10 mm
    - u příčnicku č. 4 vlevo Ø 2x 10 mm
    - u příčnicku č. 14 vlevo Ø 8 mm
    - u příčnicku č. 18 vlevo Ø 5 mm
    - u příčnicku č. 20 vlevo Ø 3 mm

- u příčnicku č. 24 vlevo Ø 3x 10 mm
    - u příčnicku č. 6 vpravo Ø 10 mm
    - u příčnicku č. 16 vpravo Ø 5x 10 mm
    - u příčnicku č. 18 vpravo Ø 5 mm

- u příčnicku č. 22 vpravo Ø 20 mm
  - Příčnický:
    - v dolní části příčnicku mezi krčními úhelníky v napojení na svislý styčnickový plech příčného ztužení šterbinová koroze (odtažení materiálu až 20 mm), (viz foto č. 3)

**Konstrukce K 01 hlavní nosník:**  
 - styčnickový plech v napojení na vnější svislou výztuhu podélníku prokorodovaný

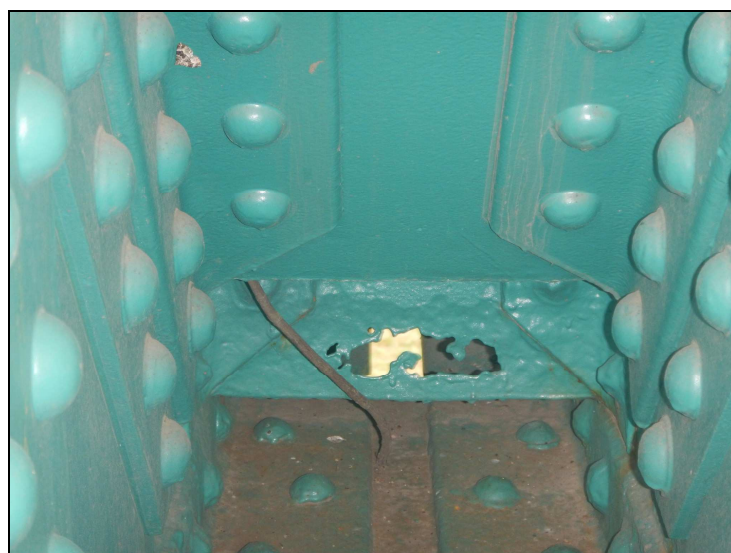
**Foto č. 2**

- **Prokorodování prvků hlavního nosníku:**
  - Svislice – svislý plech mezi krčními úhelníky v místě dolního pasu (viz foto č. 2)
    - svislice č. 9 vpravo v ploše 20x30 mm

**Konstrukce K 01 hlavní nosník:**  
 - svislice – svislý plech mezi krčnými úhelníky v místě dolního pasu prokorodovaný

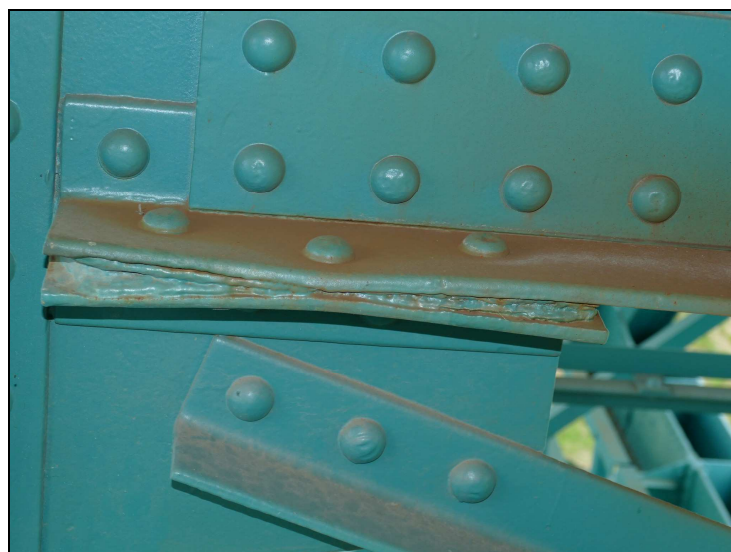
**Foto č. 3**

**Konstrukce K 01 příčníky:**  
 - v dolní části příčníku mezi krčnými úhelníky v napojení na svislý styčnickový plech příčného ztužení šterbinová koroze

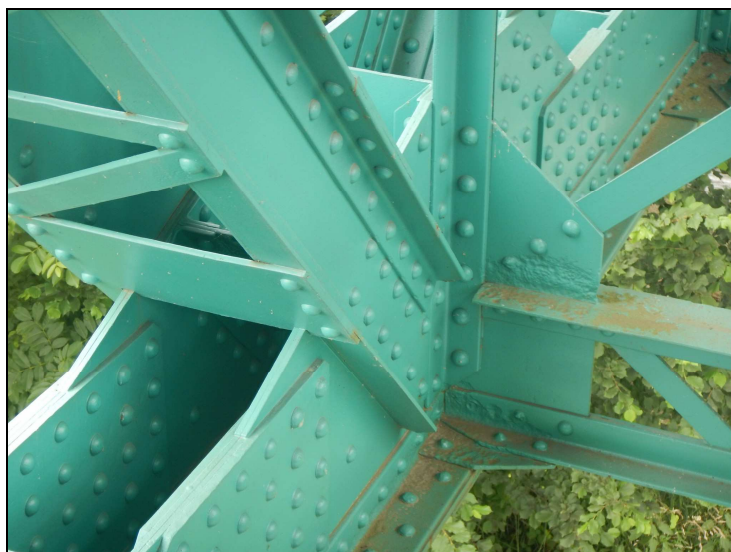
**Foto č. 4**

- Příčné ztužení:
    - dolní ztužení - horní plocha úhelníku korozně oslabená o 2 – 3 mm (viz foto č. 4)
    - svislé styčnickové plechy korozně oslabené o 2 – 4 mm (viz foto č. 4)

- Podélné ztužení:
    - dolní dvojice úhelníků v místě napojení na styčnickový plech korozně oslabené o 2 – 3 mm (viz foto č. 4)
    - dolní vodorovné styčnickové plechy: místy i v celé ploše korozně oslabené o 2 – 4 mm + hlavy nýtů korozně oslabeny až o 75% (viz foto č. 4)

**Konstrukce K 01 prvky OK:**  
- korozní oslabení

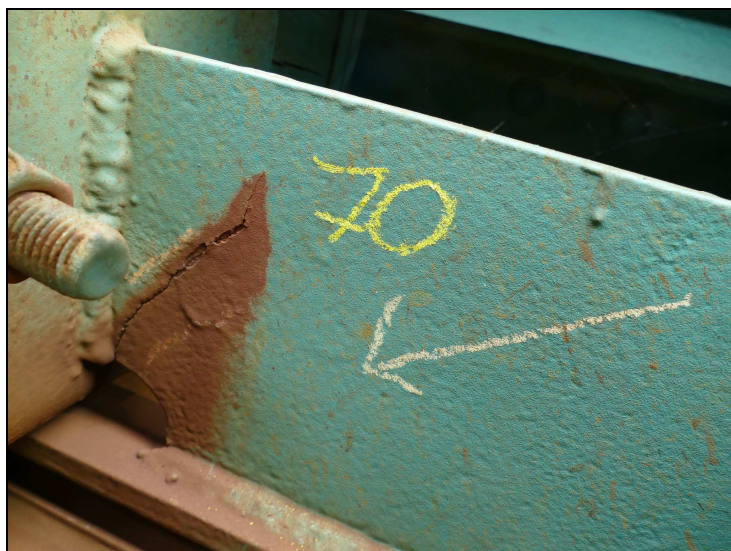
**Foto č. 5**

- u mostnice č. 195 vpravo utržený šroub
- ostatní sedla místy nedosedají na mostnice mezera až 10 mm
- **Podélná výztuha mezi mostnicovými sedli trhliny:**
  - mezi mostnicí 97 – 98 vlevo trhlina ve svaru na celou výšku
  - mezi mostnicí 97 – 98 vpravo šikmá trhlina délky 70 mm (viz foto č. 5)
  - mezi mostnicí 99 – 100 vpravo trhlina ve svaru
- Pozednice č. 1:
  - podélně popraskané, vyhníla (dřevokazná houba evidována v PPM 2017 nenalezena), pootočená
- Pozednice č. 1:
  - podélně popraskané, pootočená
- Pojistné úhelníky:
  - PKO: stav dobrý (Ri0), pouze provozně znečištěná
  - stav dobrý pouze jednotlivě povolené šrouby
  - v době PPM pojistný úhelník ve výběhu č. 2 demontovaný
- V dilatačním zařízení
  - volné šrouby, vpravo 1x svěrka chybí
- Stav kolejového lože:
  - výběh č. 2 v realizaci – jinak stav dobrý

**Kolej č. 1 podélná výztuha mezi mostnicovými sedli trhlina:**  
- mezi mostnicí 97 – 98 vpravo  
šikmá trhlina délky 70 mm

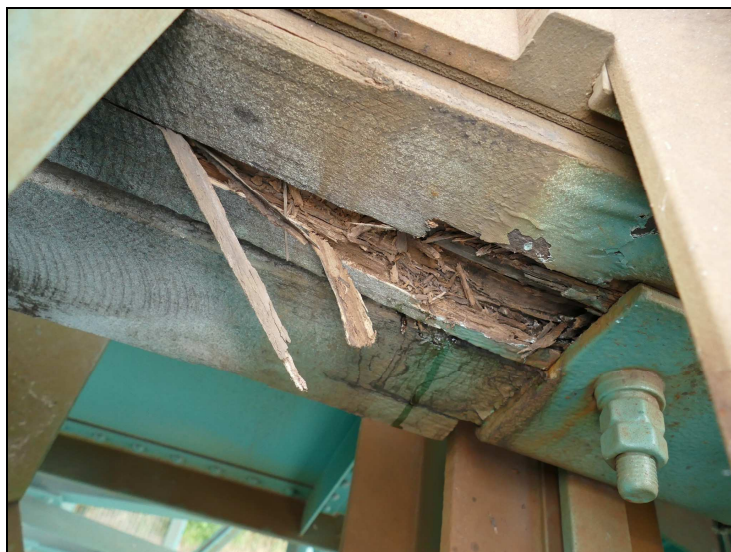
**Foto č. 6**

**Kolej č. 1 mostnice:**  
- mostnice č. 187 vyhníla
