KRAJ: ZLÍNSKÝ	POVĚŘENÝ OÚ: UHERSKÉ HRADIŠTĚ	OBEC: KUNOVICE	
Oprava trati v úseku Kunovice - Veselí nad Moravou ----- SO 11-20-05 Most v km 100,665		ZAK. ČÍSLO MCO	20 - 109 - 231- US
		ÚČEL	DUSP
		DATUM	SRPEN 2021
		FORMÁT	A4
Technická zpráva		MĚŘÍTKO	-
		ČÁST	POŘ.Č.
		D.2.1.4	1.

Stavba:	" Oprava trati v úseku Kunovice – Veselí nad Moravou "
Objekt:	SO 11-20-05 Propustek v km 100,665
Stupeň dokumentace:	DUSP – Dokumentace pro vydání společného povolení stavby dráhy
Objednatel:	Správa železnic, státní organizace Dlážděná 1003/7, 110 00 Praha 1 - Nové Město v zastoupení: Oblastní ředitelství Olomouc, Nerudova 1, 772 58 Olomouc
Správce mostního objektu:	Správa železnic, státní organizace Oblastní ředitelství Olomouc, Nerudova 1, 772 58 Olomouc
Vlastník mostního objektu:	Správa železnic, státní organizace
Projekt stavby:	MORAVIA CONSULT Olomouc a.s
Odpovědný inženýr projektu:	Ing. Jiří Parma
Projekt stavebního objektu:	MORAVIA CONSULT Olomouc a.s.
Odpovědný projektant objektu:	Ing. Jan Londa
Kraj:	Zlínský
Obec:	Kunovice [550744]
Katastrální území:	Kunovice u Uherského Hradiště [677345]
Pověřený obecní úřad	Uherské Hradiště
Trat' SŽDC:	340 Brno – Uherské Hradiště
Trat'ový úsek:	2302 Kun

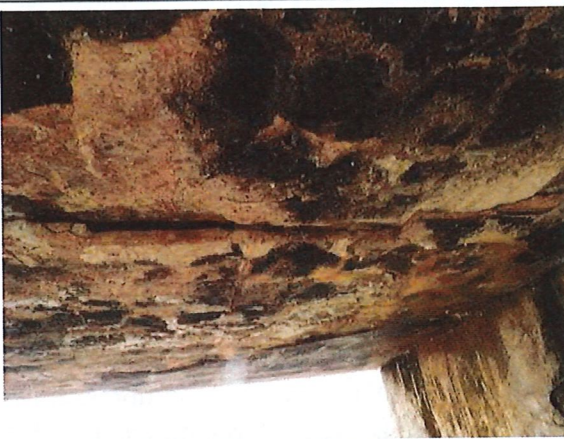
- V podhledu konstrukce vede v betonu velké množství trhlin šířky do 1 mm, se stopami po průsacích vody, s výluhy pojiva, místy se tvoří křusta a krápníky. Omítka je téměř na celé ploše podhledu konstrukce opadaná, beton je místy degradovaný do hloubky až 50 mm. V těchto místech prostupují zabetonované nosníky, které korodují (foto č. 1). Podhled je pravděpodobně celoplošně ožehnutý od ohně a kouře, beton se vydouvá a dále zvětrává a opadáva.

- Stav korozního napadení PKO viditelných částí zabetonovaných nosníků dle předpisu SŽDC S5/4 (ČD): 100% (Ri 5).

<p>Foto č. 1 Konstrukce K 01 – podhled, obnažené nosníky</p>

- Odstranění omítky otryskáním vodním paprskem 100-300MPa nebo ručními kladivy
- Dočištění betonových ploch ručními kladivy/vodním paprskem 20MPa
- Ošetření spodních pásnic zabetonovaných nosníků otryskáním. Stupeň přípravy SA2 1/2 .
- Aplikace PKO dle ONS 15 (viz předpis SŽDC S5/4) – viz bod 6.7
- Aplikace adhezního-spojovacího můstku na betonové plochy
- Provedení reprofilace povrchu sanační maltou
- Vyrovnání a uzavření povrchu stěrkou
- Aplikace sjdnocujícího a ochranného nátěru odolávajícího vodě na betonové povrchy

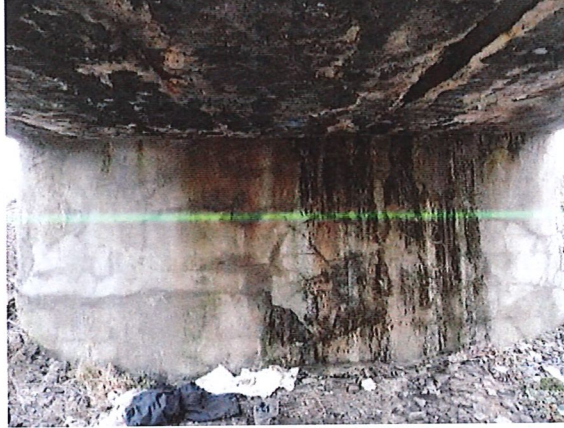
- V úložné spáře nad O 02 je beton degradovaný do hloubky až 50 mm, ze spáry místy roste vegetace. Z úložných spár nad opěrami prostupují výluhy pojiva (foto č. 2).

<p>Foto č. 2 Konstrukce K 01 nad O 01 - průsaky s výluhy pojiva z úložné spáry</p>

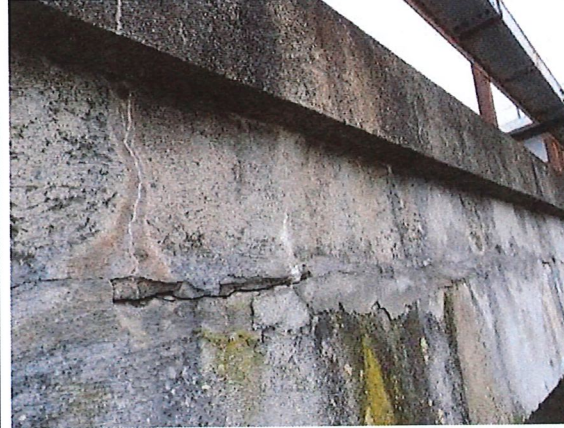
- V obou bočních stranách vedou trhliny až na celou délku konstrukce šířky do 1 mm, část trhlin je sanovaných, ale znovu se projevují (foto č. 3). Z trhlin místy prostupují stopy po průsacích vody. Levá dolní hrana konstrukce je ve střední části vydrolená do hloubky až 50 mm, v délce 1100 mm.

<p>Foto č. 3 Konstrukce K 01 – pravá boční strana, trhliny s výluhy pojiva, opadaná sanace</p>
