# Protokol o podrobné prohlídce

mostního objektu provedené dle Vyhlášky MD č. 177/95 Sb.,  
a předpisu SZDC S5 Správa mostních objektů

<b>TÚ 2331</b>	Kunovice (mimo) - Staré Město u Uher. Hradiště		<b>DÚ 04</b>	Uherské Hradiště - Staré Město u U.H.		<b>evd. km</b>	<b>2,847</b>
<b>Objekt</b>	Most		šířá trať		<b>Vžitý název:</b> Řeka Morava V Uherském Hradišti		
délka mostu	106,4 m	počet otvorů	<b>3</b>	počet kolejí na mostě	<b>1</b>	<b>elektrizace</b>	ne
<b>Objednatel:</b> SZDC, s.o., OŘ Olomouc				rychlost na mostě / rychlost traťová [km/h]: 70/70		Traťová třída zatížení s přidruženou rychlostí <b>C3-70</b>	
<b>návrh hodnocení stavebního stavu</b>		<b>2/2</b>	Vedoucí regionálního pracoviště Jakub Cikryt			<b>Rok podrobné prohlídky</b> <b>2020</b>

TU <b>2331</b>	Kunovice (mimo) - Staré Město u Uher. Hradiště	Evd. km <b>2,847</b>
----------------	--	----------------------

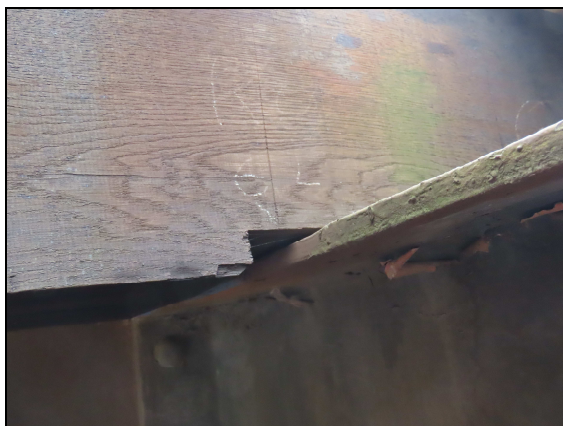
- **Nátěr:** Je sešlý, loupe se a prostupuje koroze. Stav korozního napadení PKO dle předpisu SŽDC S5/4 (ČD): cca 30 % (Ri 5). Při poslední výměně mostnic byly natřeny horní pásnice podélníků.
- **Oslabení:** Horní pásnice podélníků jsou pod mostnicemi vytlučené až o 2 mm (foto č. 1).  
Dolní pásnice hlavních nosníků a přilehlé ocelové prvky jsou nad ložisky koroze důlkovitě oslabené až o 2 mm. Narůstá zde koroze na výšku až 40 mm.  
V místech přípojů hlavních nosníků a příčníků jsou dolní pásnice a stojiny koroze důlkovitě oslabené o 1-2 mm.  
Vnější svislá výztuha levého hlavního nosníku, nad pevným ložiskem na opěře O 01 je z části strávená koroze. V místě připojení k dolní pásnici je strávený otvor, rozměru cca 20x50 mm (foto č. 2).

*foto č. 1 - horní pásnice podélníku - vytlučené pod mostnicí foto č. 2 - vnější svislá výztuha L. HL. N. nad O 01 - otvor*

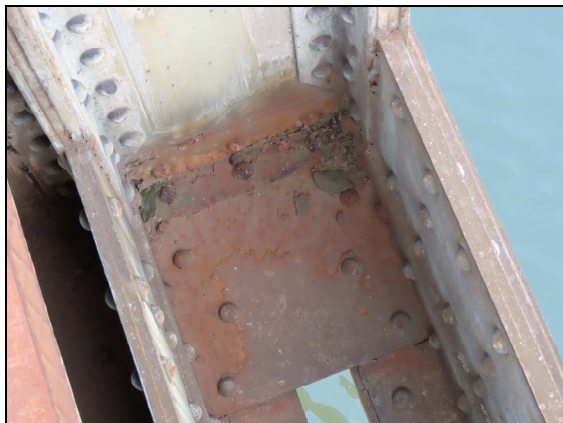
- **Nátěr:** Je sešlý, loupe se a prostupuje koroze. Stav korozního napadení PKO dle předpisu SŽDC S5/4 (ČD): cca 30 % (Ri 5).
- **Oslabení:** Horní pásnice podélníků jsou pod mostnicemi vytlučené až o 2 mm.  
Dolní pásnice hlavních nosníků a přilehlé ocelové prvky jsou nad ložisky koroze důlkovitě oslabené až o 2 mm. Narůstá zde koroze na výšku až 20 mm.  
Na dolních pásech hlavních nosníků v místech styků diagonál a svislic narůstá koroze, na výšku až 30 mm. Přilehlé ocelové prvky jsou koroze důlkovitě oslabené až o 2 mm (foto č. 3).  
V místech přípojů hlavních nosníků a příčníků jsou dolní pásnice a stojiny koroze důlkovitě oslabené o 1-2 mm (foto č. 4).  
Na horní ploše příhradového nosníku při prohlídce dronem nebyly zjištěny žádné závažné závady. V místě připojení jednotlivých prvků jsou typické poruchy - oloupaný nátěr a korozní oslabení nedosahující hloubky více jak cca 2 mm.

foto č. 3 - P. HL. N. napojení na 10. svislici - oslabení

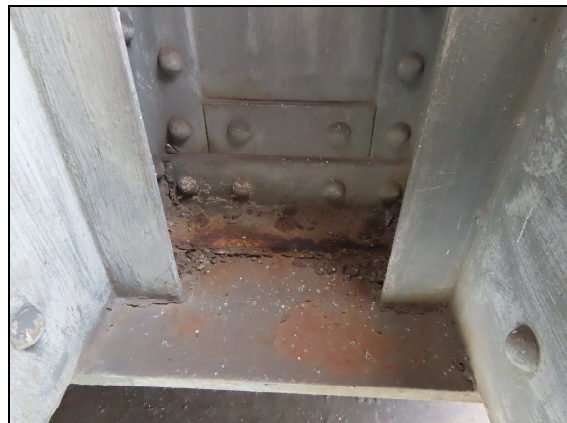
foto č. 2 - P. HL. N. nad P 02 - oslabení

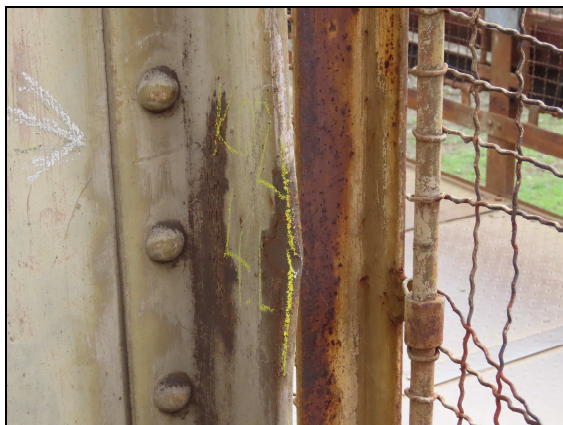
- Deformace: Příruby svislých úhelníků 4. svislice vlevo jsou ve výšce cca 1100 mm od chodníkové podlahy deformované na výšku cca 150 mm (foto č. 5).  
Příruba diagonály mezi 4. a 5. svislicí vlevo je deformovaná, ve výšce cca 1600 mm od chodníkové podlahy, v délce cca 350 mm (foto č. 6).  
Příruba diagonály mezi 4. a 5. svislicí vpravo je deformovaná, ve výšce cca 1000 mm od chodníkové podlahy, v délce cca 400 mm.  
Příruba koutové výztuhy vpravo je u 5., 6., 7., 8., 9., 10., 11. a 12. svislice mírně deformovaná.  
U všech těchto diagonál je stav deformací setrvalý.

foto č. 5 - L. HL. N. 4. svislice - deformace

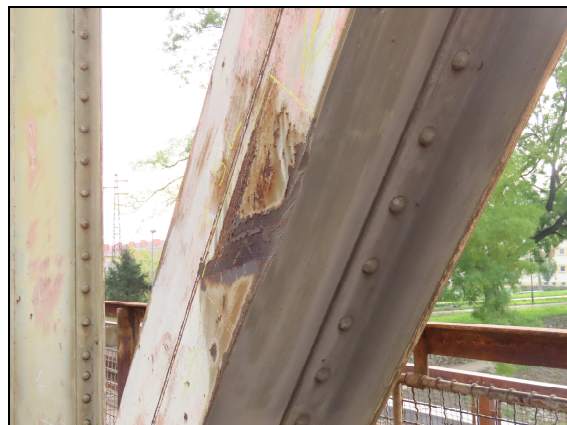
foto č. 6 - L. HL. N. mezi 4. a 5. svislicí - deformace

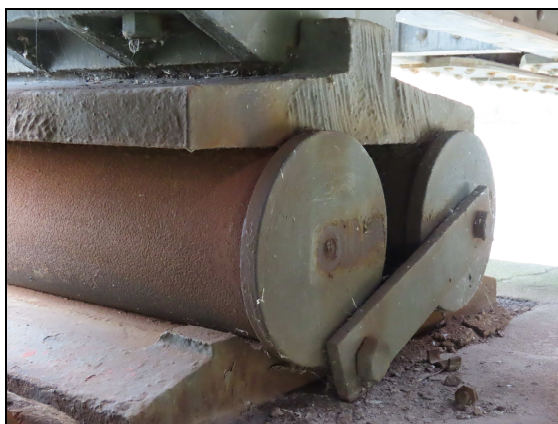
- Ložiska: Nátěr je sešlý, prostupuje koroze. Stav korozního napadení PKO dle předpisu SŽDC S5/4 (ČD): cca 30% (Ri 5).  
Obetonování ložisek je mírně popraskané a degradované.  
U pravého pohyblivého ložiska na pilíři P 02 je z vnitřní strany u 2. válce ustřižený šroub spřáhla, které je prověřené (setrvalý stav od PPM 2011, 2014 a 2017) (foto č. 7).  
Válce pohyblivých ložisek jsou mírně zkřížené a posunuté (foto č. 8).

foto č. 7 - K 02 pravé ložisko na P 02 - ustřižený šroub

- stav nátěru a korozní oslabení
- deformace ocelových prvků (svislic, diagonál a koutových výztuh)
- ustřižený šroub spřáhla pohyblivého ložiska na pilíři P 02

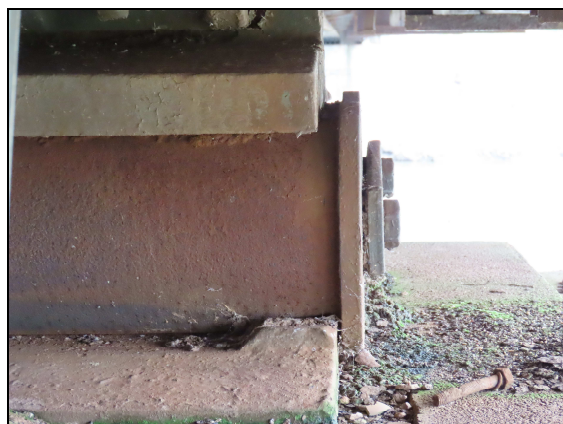
foto č. 8 - K 02 levé ložisko na P 02 - posunutý válec

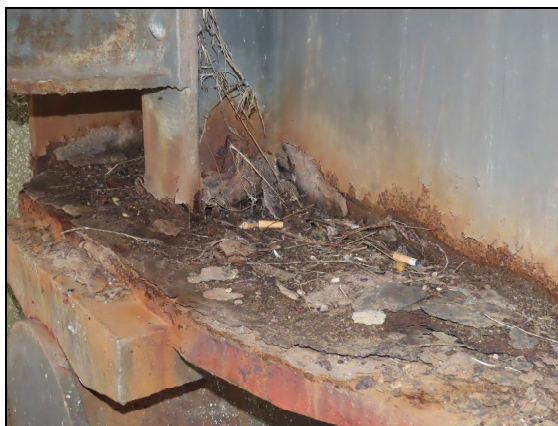
- **Nátěr:** Je sešlý, loupe se a prostupuje koroze. Stav korozního napadení PKO dle předpisu SŽDC S5/4 (ČD): cca 30 % (Ri 5).
- **Oslabení:** Horní pásnice podélníků jsou pod mostnicemi vytlučené až o 2 mm.  
Dolní pásnice hlavních nosníků a přilehlé ocelové prvky jsou nad ložisky korozí důlkovitě oslabené až o 2 mm. Narůstá zde koroze na výšku až 20 mm (foto č. 9).  
V místech přípojů hlavních nosníků a příčníků jsou dolní pásnice a stojiny korozí důlkovitě oslabené o 1-2 mm (foto č. 10).  
Vnější svislá výztuha levého hlavního nosníku, nad pevným ložiskem na pilíři P 02 je korozí oslabená až o 4 mm a narůstá zde koroze (foto č. 9).

foto č. 9 - L. HL. N. nad O 02 vně - oslabení

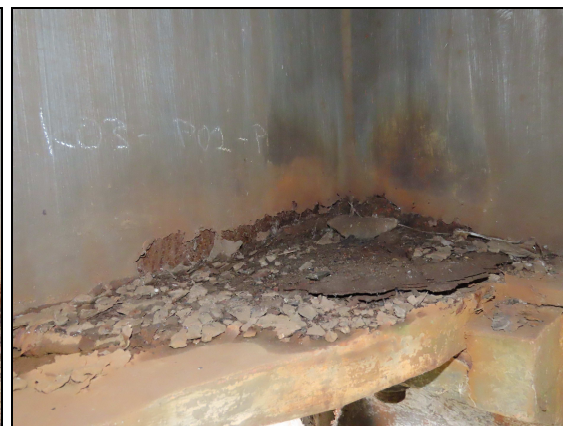
foto č. 10 - P. HL. N. nad P 02 vni - oslabení

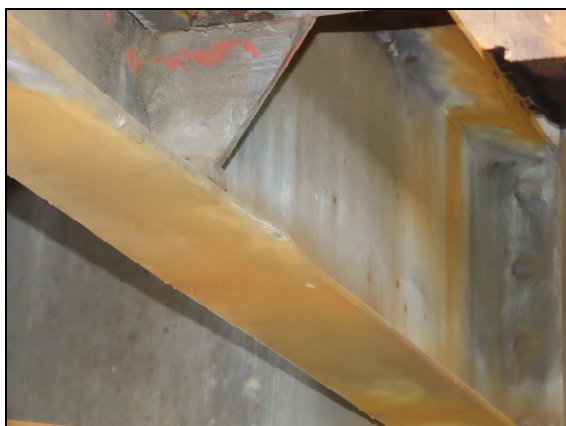
- **Deformace:** Dolní pásnice levého podélníku je v posledním poli z vnitřní strany deformovaná směrem nahoru až o 30 mm, v délce cca 110 mm (foto č. 11).  
Příruba U profilu příčného ztužení podélníků, je v posledním poli mírně deformovaná směrem dolů až o 20 mm, v délce cca 80 mm (foto č. 12).

*foto č. 11 - levý podélník dolní pásnice v 9. poli - deformace    foto č. 12 - příčné ztužení podélníků v 9. poli - deformace*

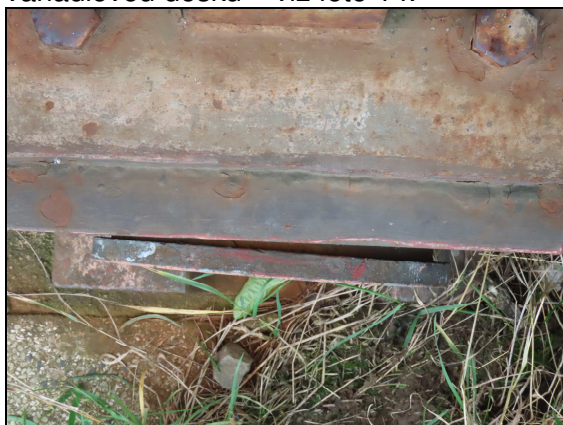
- **Ložiska:** Nátěr je sešlý, prostupuje koroze. Stav korozního napadení PKO dle předpisu SŽDC S5/4 (ČD): cca 30% (Ri 5). Obetonování ložisek je mírně popraskané a degradované. Pravé pohyblivé ložisko na opěře O 02 je mírně zkřížené – viz foto 13. Válec levého pohyblivého ložiska na opěře O 02 je posunutý a naražený na horní vahadlovou desku – viz foto 14.

*foto č. 13 - pravé ložisko na O 02 - zkřížení*

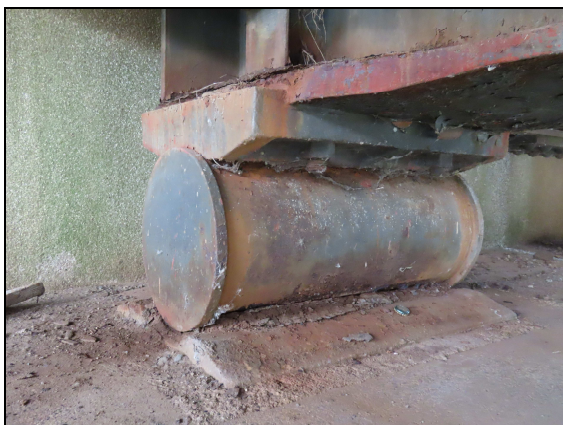
*foto č. 14 - levé ložisko na O 02 - posunutý válec*

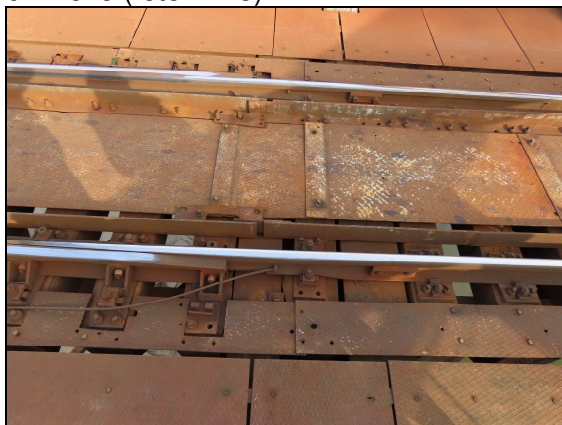
- Svěrky: V upevnění kolejnic na konstrukcích jsou dotaženy.
- Podkladnice: Na konstrukci K 02 chybí v upevnění podkladnic 2 vrtule u KMDZ nad pilířem P 02 vlevo (foto č. 15).

*foto č. 15 - K02/K03 - chybějící podkladnice, vrtule*

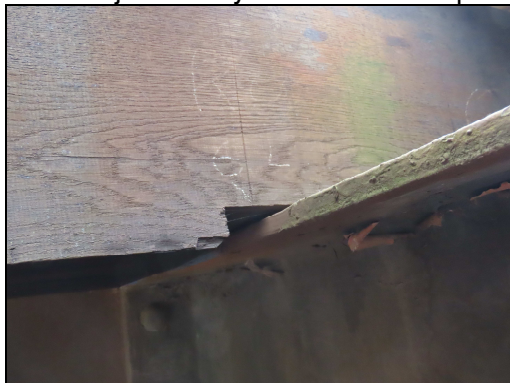
- Mostnice: Konstrukce K 01 - mostnice jsou rozpraskané. Mostnice v prvním poli nedosedají celou plochou na podélník a při průjezdu drážních kolejových vozidel pulzují 3-4 mm. Mostnice č. 6 je přizdvížená až o 6 mm vlevo a až o 4 mm vpravo. Matice na šroubech v upevnění mostnic jsou místy nedotažené a společně se šrouby korodují.

foto č. 16 - K 01 6. mostnice - přisdvížená

- stav nátěru a korozní oslabení
- pozdvižené a pulzující mostnice na začátku konstrukce

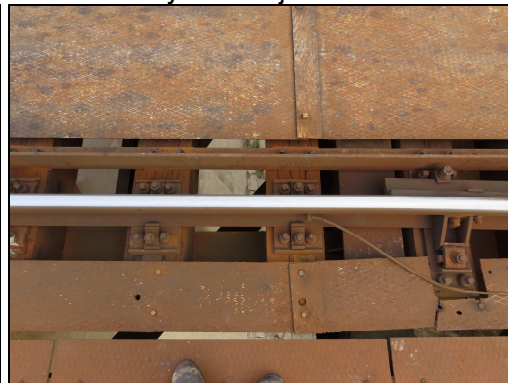
Konstrukce K 03 - mostnice jsou rozpraskané. Matice na šroubech v upevnění mostnic jsou místy nedotažené a společně se šrouby korodují.

foto č. 17 - K 03 - popraskané mostnice

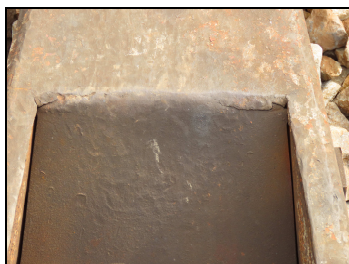
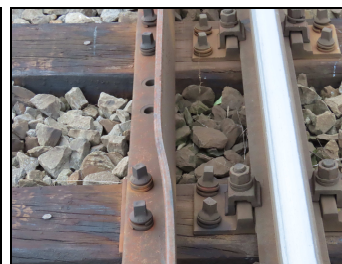
- **Pozednice:** Na opěře O 01 i O 02 je rozpraskaná.
- **Pojistné úhelníky:** Nátěr je sešlý, prostupuje koroze. Stav korozního napadení PKO dle předpisu SŽDC S5/4 (ČD): cca 40 % (Ri 5).  
Matice na šroubech v dilatačních spojích PÚ jsou místy uvolněné a některé chybí. Vrtule v upevnění PÚ jsou místy povytažené.  
V PÚ jsou místy nezavařené otvory po původním rozdělení mostnic a pražců.  
V ocelové hrotu ve výběhu před i za objektem chybí 1 ze 2 vodorovných šroubů (zbylé šrouby mají dotažené matice). V ocelovém hrotu na začátku vede 2 trhliny, délky cca 15 mm a 55 mm (foto č. 18). V ocelovém hrotu na konci vede trhlina, délky cca 90 mm (foto č. 19).  
Ve výběhu na konci je pravý PÚ deformovaný směrem do osy koleje až o 20 mm, v délce cca 250 mm (foto č. 20).

foto č. 18 - PÚ začátek hrot - trhlina / foto č. 19 - PÚ konec hrot - trhlina / foto č. 20 - PÚ konec pravý úhelník
