## Protokol o podrobné prohlídce

mostního objektu provedené dle Vyhlášky MD č. 177/1995 Sb.  
a předpisu SŽDC S5 Správa mostních objektů

<b>TÚ 0801</b> Praha Masarykovo nádraží st.4 (m.) – Děčín hl.n. (včetně)		<b>DÚ 24</b> Hrobce – Bohušovice nad Ohří	<b>evd. km 487,870</b>
<b>Objekt</b> <b>most</b>	stanice	<b>Vžitý název:</b> Bohušovice n/O., most přes Ohři	
délka mostu <b>164,70 m</b>	počet otvorů <b>9</b>	počet kolejí na mostě <b>2</b>	elektrizace: <b>ano</b>
<b>Objednatel:</b> Správa železnic, státní organizace, OŘ Ústí nad Labem		rychlost na mostě / rychlost traťová [km/h]: <b>160/160</b>	Traťová třída zatížení s přidruženou rychlostí: <b>D4-120 , C3-160</b>
<b>návrh hodnocení stavebního stavu</b> <b>2/2</b>	Vedoucí regionálního pracoviště Jaroslav Schejbal		<b>Rok podrobné prohlídky</b> <b>2021</b>

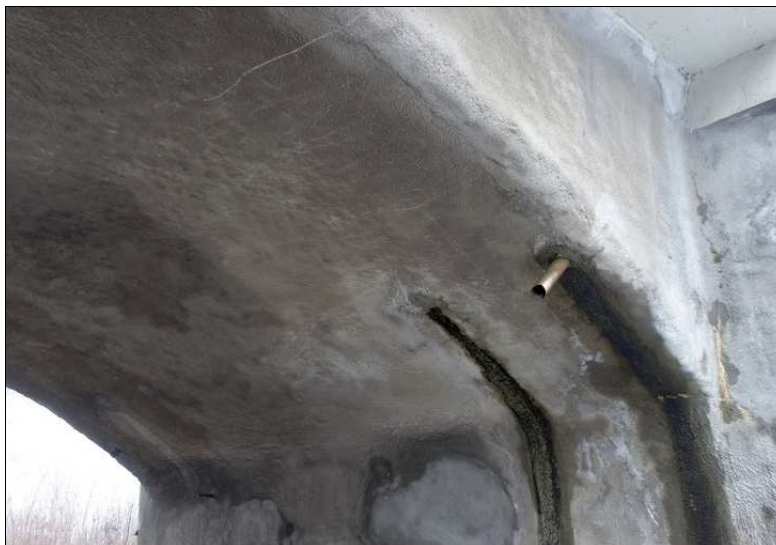
**Foto č. 1**

- Pouze ojediněle stříkaná omítka popraskaná - trhliny (š. 0,1 mm) s výluhy pojiva.
- Vpravo nad pilířem P 01 byly v době PPM na podhledu mostní klenby patrné průsaky v místech původního, nyní zaslepeného odvodňovače a zároveň průsaky v místech vyvedení odpadní trouby současného odvodnění. Vpravo na rozhraní čela (čelo klenby a čelní zeď) a zhlaví pilíře P 01 byly patrná vlhnutí místa (slabší průsaky, ojedinělé výluhy pojiva). **(foto č. 1)**

- Degradace povrchů a betonů římsových částí
- Místní průsaky (vpravo nad pilířem P 01 a na rozhraní klenby a zhlaví pilíře)

Konstrukce K 01 – klenba

Průsaky v místech  
odvodnění -  
v místě zaslepeného otvoru  
odvodnění a v místech  
vývodu současného  
odvodňovače

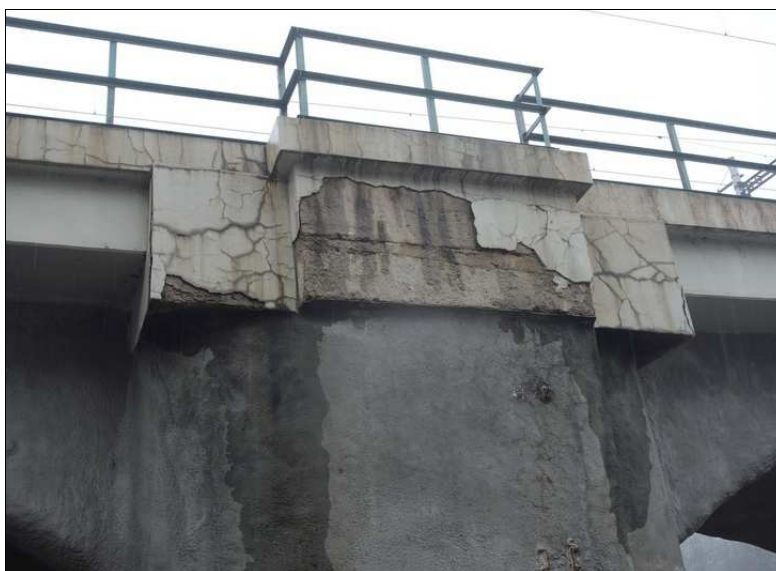
**Foto č. 2**

- Úložný a římsový blok z čela hlavy pilíře P 07 na levé straně je porušený → rozpraskání bloku (povrchové úpravy a omítky), viditelné svislé trhliny a plošná separace omítky. Dále je omítka odpadlá v ploše **(foto č. 2)**.

- Degradace povrchů a betonů římsových částí
- Svislá trhlinka v torkretu (vlevo na zhlaví pilíře)
- Místní degradace vrstvy stříkané omítky

Pilíř P 07 – zhlaví pilíře,  
římsová část vlevo

Degradace povrchů a betonů

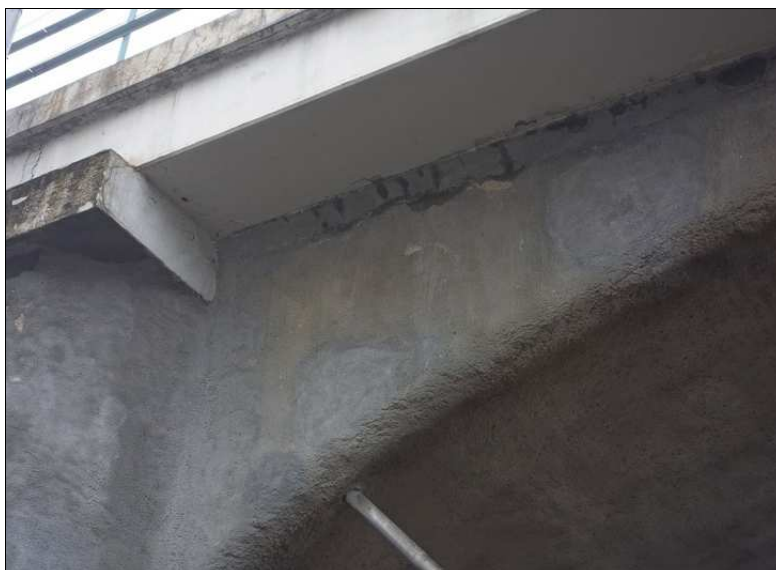
**Foto č. 3**

- Na rozhraní jednotlivých podélných žb římsových nosníků a jednotlivých čelních zdí kleneb (zejména na obou koncích nad patami kleneb) jsou patrné stopy po průsacích, v době PPM byla patrná i vlhnutí místa **(foto č. 3)**.

Konstrukce K 06 – čelní zeď  
s římsovou částí vlevo

Stopy po průsacích  
a vlhnuoucím místech na rozhraní  
čelní zdi a žb římsového  
nosníku
