Protokol o podrobné prohlídce

mostního objektu provedené dle Vyhlášky MD č. 177/95 Sb.,
a předpisu SZDC S5 Správa mostních objektů

TU	0242	Karlovy Vary dol. n. (mimo) – Karlovy Vary (mimo)	Evd. km	1,007
----	-------------	---	---------	--------------

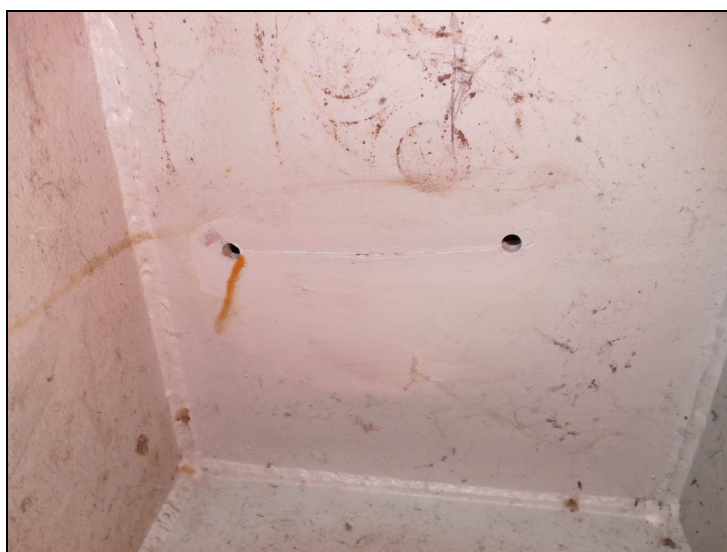
Foto č. 1

- PKO: na jednotlivých místech porušená z cca 1% plochy (Ri3), místy znečištěná od vegetace + nová PKO diagonál (na výšku 1,48 m od pochozí plochy)
- Nad ložiskem O 01 vpravo s podhledu v konci nosníku příčná trhlina v délce 200 mm – zřízeny odvrtávky v koncích trhliny (trhlina ošetřena) (viz foto č. 1)
- Provedena vizuální prohlídka svarů: stav dobrý
- Provedena vizuální prohlídka VP šroubů:
 - PKO matic VP šroubů v horní části místy porušená odlupuje se
 - od PPM 2017 dodány chybějící VP šrouby
- Na začátku OK na pravé straně je vodorovný a svislý plech truhlíkového hlavního nosníku vyboulený + z vnitřní strany trhlina ve svaru (viz foto č. 3)
- Ložiska na opěře O 01:
 - ložiska mírně vykloněná směrem k ZZ
 - PKO – v horní části prostupuje povrchová koroze
- Ložiska na pilíři P 01:
 - od PPM 2017 nové zalití ložisek

- Nad ložiskem O 01 vpravo s podhledu v konci nosníku příčná trhlina v délce 200 mm – třízeny odvrtávky v koncích trhliny
- Na začátku OK na pravé straně je vodorovný a svislý plech truhlíkového hlavního nosníku vyboulený + z vnitřní strany trhlina ve svaru (v místě vyboulení)

Konstrukce K 01 hlavní nosník:

- nad ložiskem O 01 vpravo s pohledu v konci nosníku příčná trhлина v délce 200 mm – zřízeny otvory v koncích trhliny (ošetřeno)

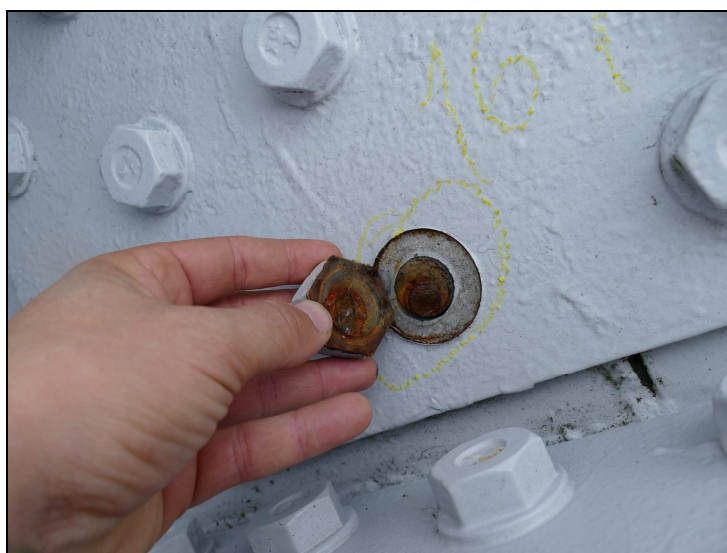
Foto č. 2

- VP šrouby: v dolní části diagonály č. 16 vpravo utržená hlava šroubu

Konstrukce K 02 provedena vizuální prohlídka VP šroubů:

- v dolní části diagonály č. 16 vpravo utržená hlava šroubu

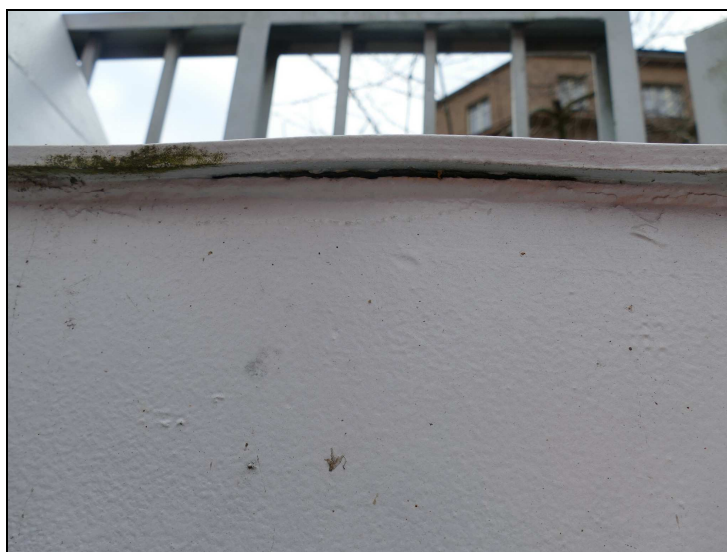
Foto č. 3

Konstrukce K 01:

- na začátku OK na pravé straně je vodorovný a svislý plech truhlíkového hlavního nosníku vyboulý + z vnitřní strany trhлина ve svaru

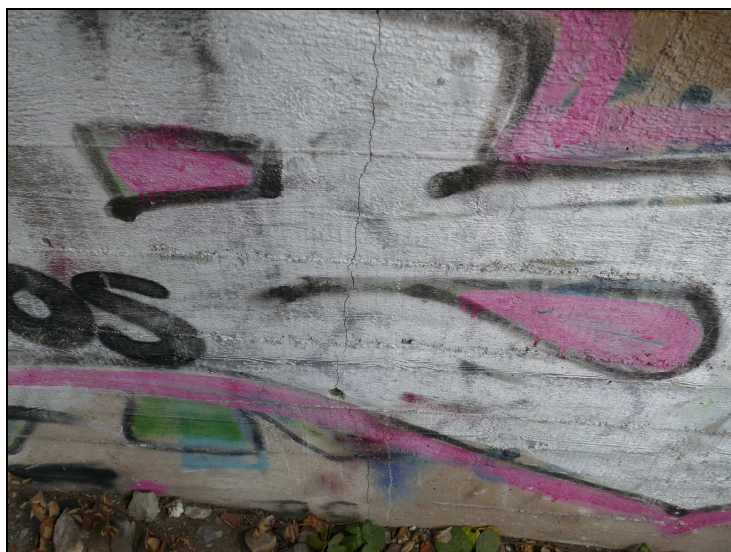
Foto č. 4

- Závěrná zeď:
 - povrchová degradace
 - místy nepravidelné trhliny s výluhy pojiva
- Úložný práh:
 - zanesený, na úložném prahu se drží voda
- Dřík:
 - ve střední části (3 m zprava) svislá trhlina o šířce 1 mm v délce cca 2,00 m (viz foto č. 4)
 - znečištění od graffiti

- Průsaky vody, výluhy pojiva (zejména z prac. spár u křídel)
- Stékání vody po zdivu, svislá trhlina ve dříku

Opěra O 02:

- ve střední části (3 m zprava)
svislá trhlina o šířce 1 mm v
délce cca 2,00 m

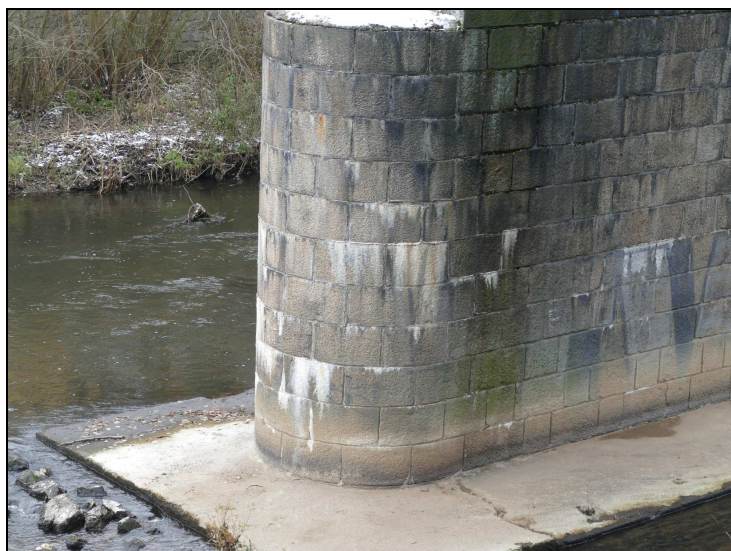
Foto č. 5

- Úložný práh:
 - horní plocha mírně povrchově zvětřalá
- Dřík pilíře:
 - místy průsaky vody, trhliny ve spárování s výluhy pojiva (viz foto č. 5)

- Výluhy pojiva ze spárování zdiva

Pilíř P 01:

- místy průsaky vody, trhliny ve
spárování s výluhy pojiva

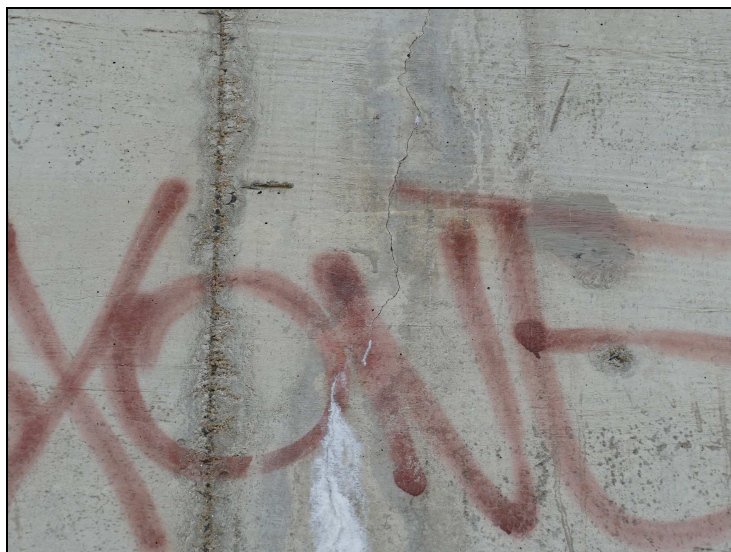
Foto č. 6

- Křídlo vlevo
 - z pracovních spár průsaky vody s výluhy pojiva
- Křídlo vpravo
 - z pracovních spár průsaky vody s výluhy pojiva
 - 2x svislá trhlina na celou výšku s výluhy pojiva, šířky až 2,0 mm (viz foto č. 6)

Křídlo O 02 vpravo:

- 2x svislá trhlina na celou výšku
s výluhy pojiva, šířky až 2,0 mm
