**Expertní zpráva č.
2100 J 001 - 1**

Datum vydání zprávy
18. ledna 2021

Stavba: Výstavba lávky v žst. Praha - Smíchov

**STAVEBNĚ TECHNICKÝ PRŮZKUM ZAMĚŘENÝ NA VÝSKYT AZBESTU
VE STAVEBNÍCH KONSTRUKCÍCH ČÁSTI VÝPRAVNÍ BUDOVY
URČENÉ K DEMOLICI**

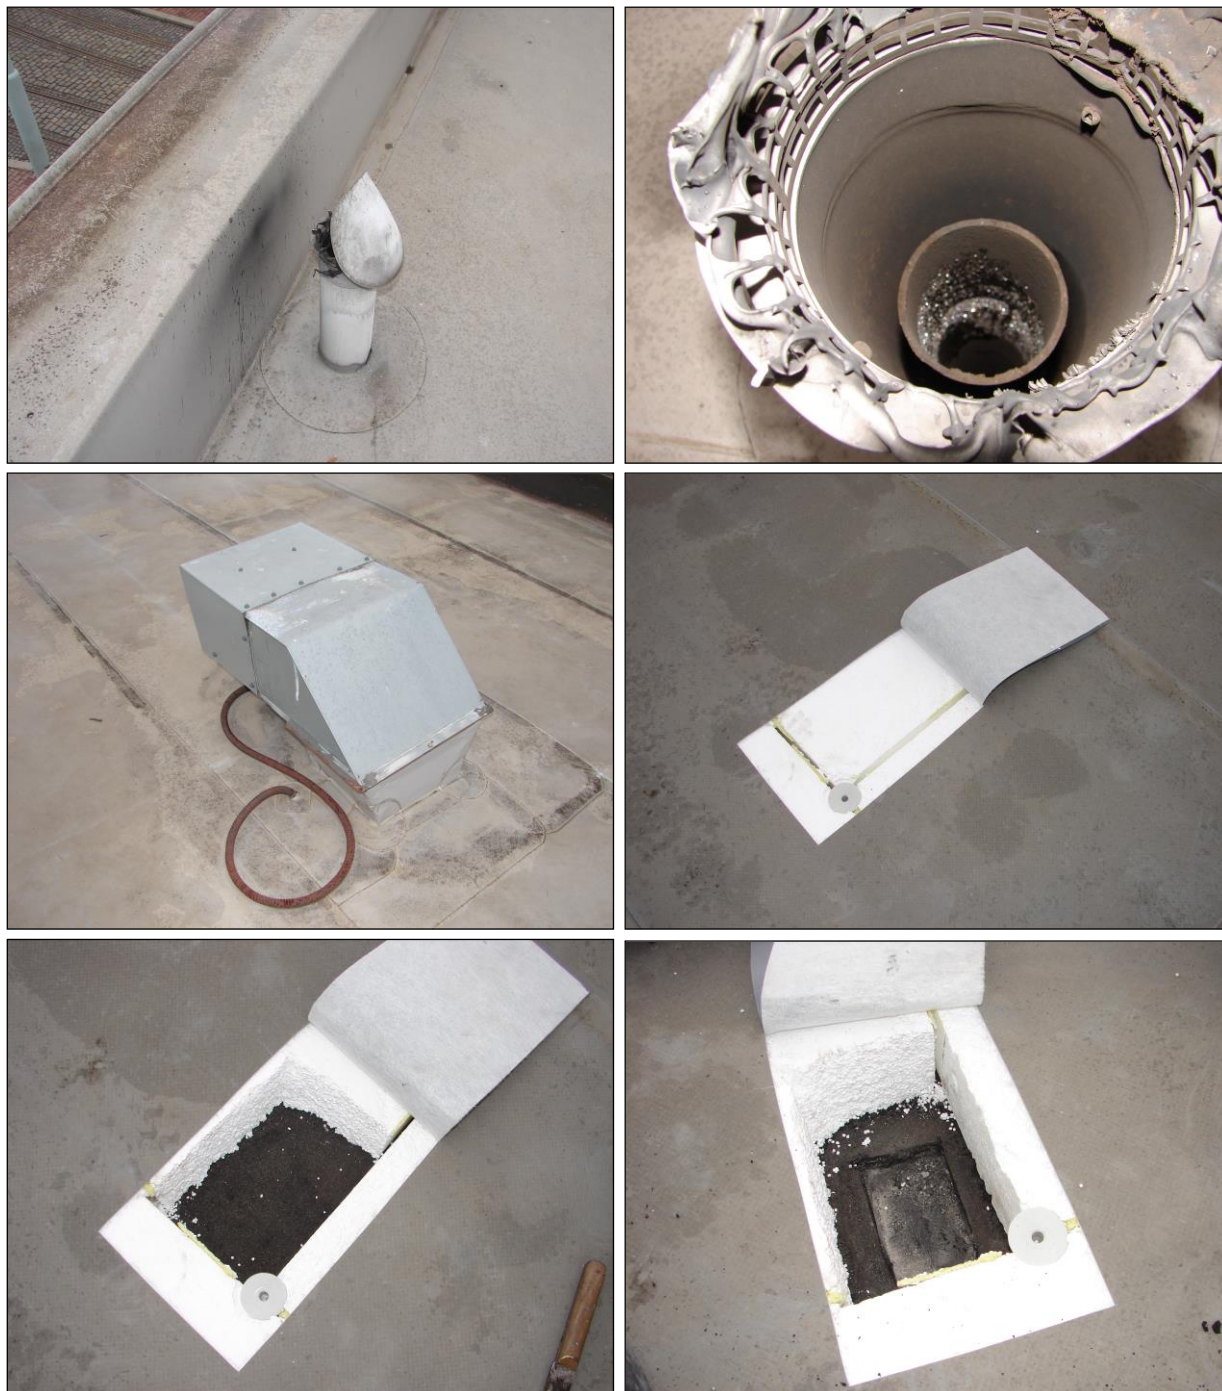
Foto 385 - 390: Střecha, severní křídlo, v plastovém odvětrání kanalizace je litinová roura, vyústění plechového VZT potrubí na střeše, sonda do skladby střešního pláště:
 hydroizolační PVC fólie, netkaná textilie, pěnový polystyren tl. 100 mm,
 hydroizolační souvrství (celková tl. souvrství cca 40 mm):
 1x hydroizolační asfaltový pás novodobý,
 1x hydroizolační asfaltový pás původní,
 3x asfaltová lepenka s nátěry litým asfaltem
 (celková tl. souvrství cca 40 mm),
 ŽB stropní konstrukce

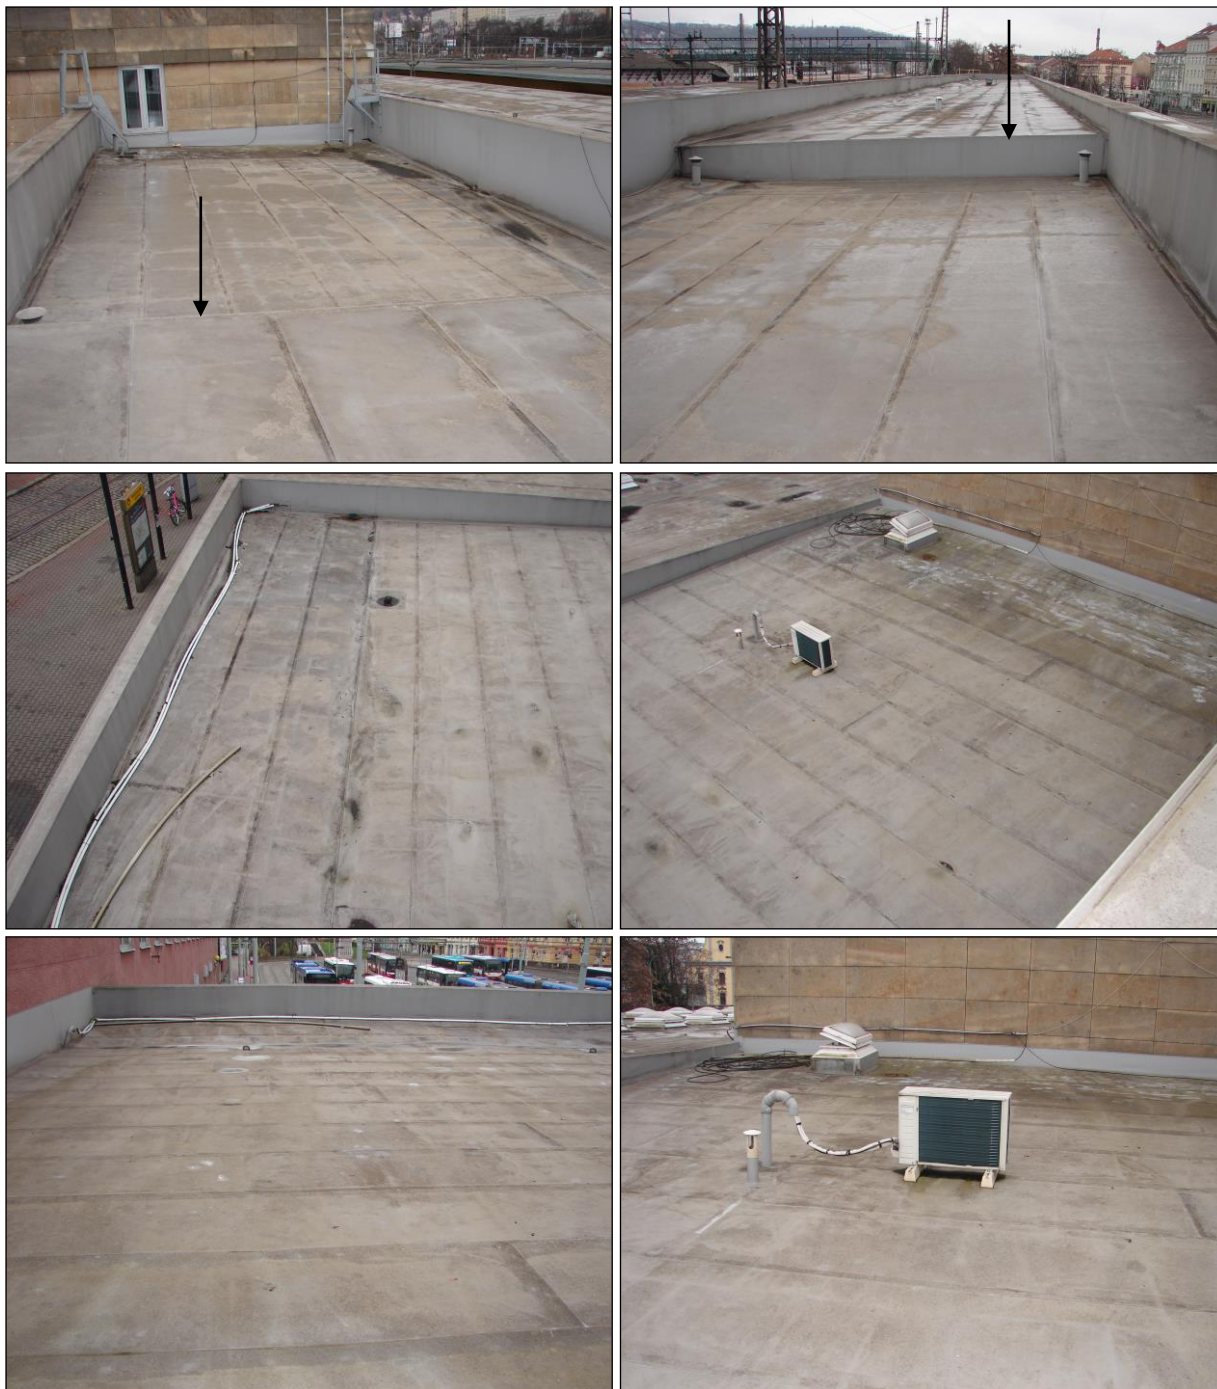
Foto 391 - 396: Střecha, baldachýn původní část, na foto nahoře je šipkami vyznačena hranice se severním křídlem, svrchní hydroizolační vrstva z PVC fólie, fólie je přetažená na atiky, odvětrání kanalizace z plastu, plastová průchodka ke klimatizační jednotce, plastový světlík s plexisklem, odhad skladby střešního pláště: dtto severní křídlo

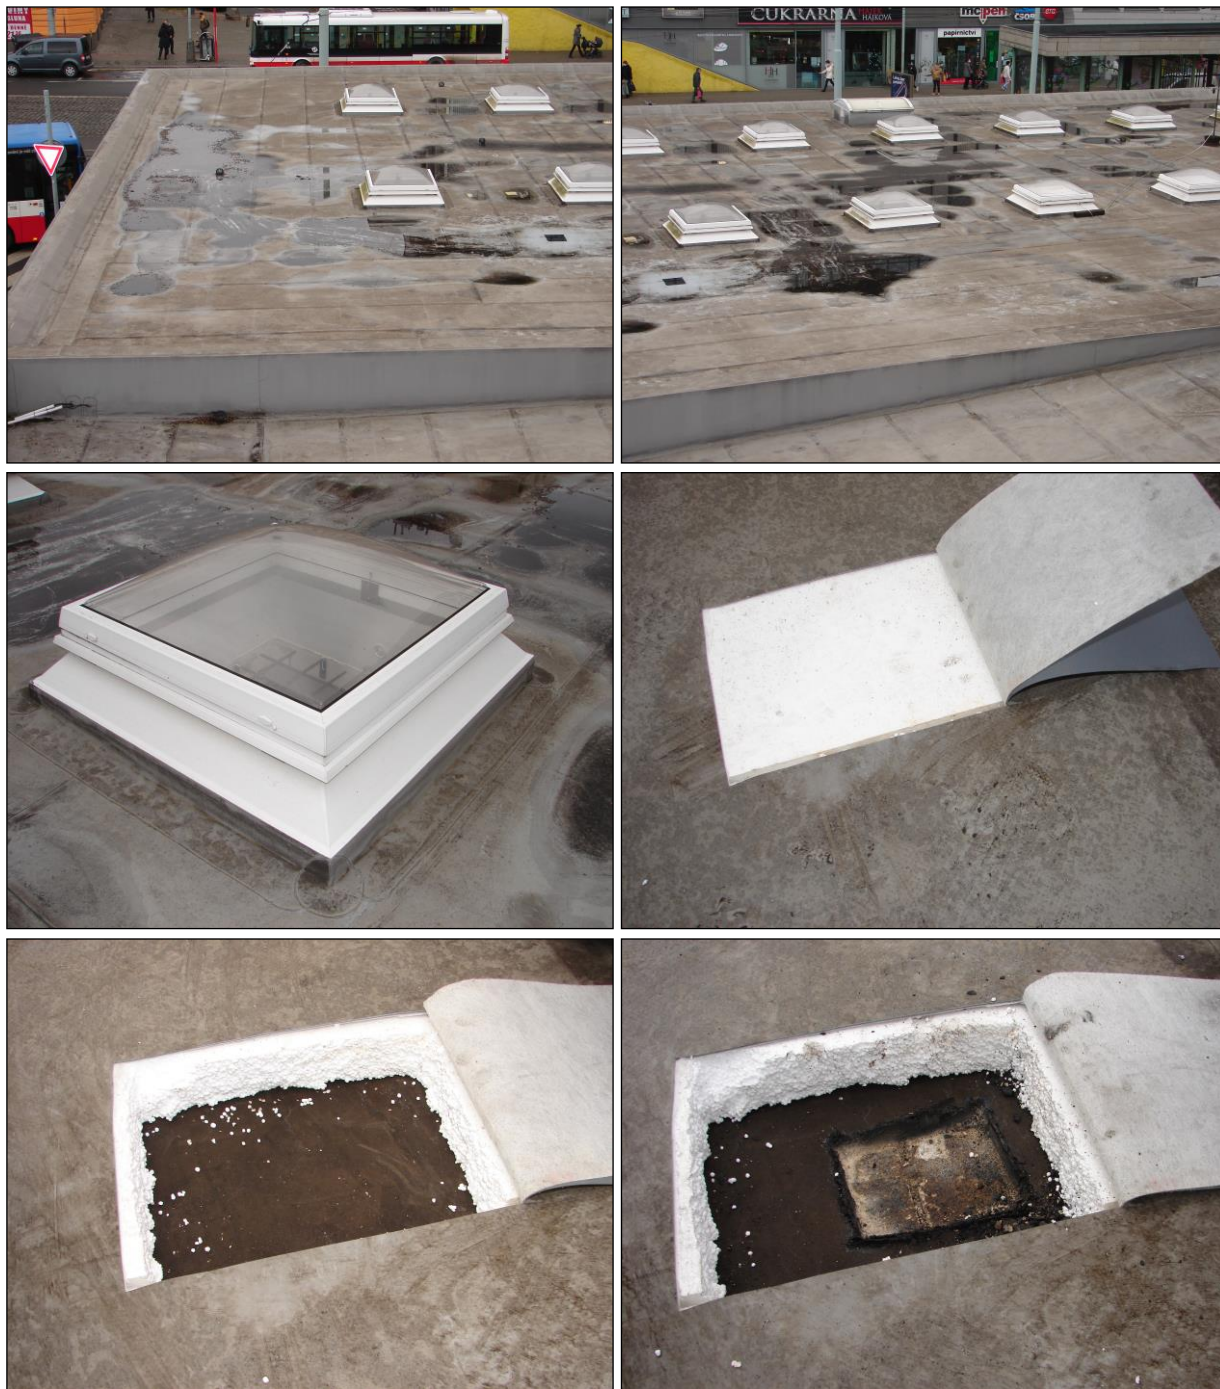
Část stavby / konstrukce / součást konstrukce	Identifikace ¹⁾	Foto v Příloze
Severní křídlo, střecha + baldachýn, střecha původní části ²⁾ Hydroizolační asfaltový pás původní (tl. cca 4,5 mm, 2. vrstva v souvrství)	(A) chryzotil	388 - 396 427 - 434
Baldachýn, střecha přístavby z 80. let 20. stol. Hydroizolační asfaltové pásy (souvrství 4 pásů tl. cca 15 mm)	(A) chryzotil	397 - 402 435 - 437

Foto 397 - 402: Střecha, baldachýn, přístavba z 80. let 20. stol., svrchní hydroizolační vrstva z PVC fólie, plastové světlíky s plexisklem, sonda do skladby střešního pláště: hydroizolační PVC fólie, netkaná textilie, pěnový polystyren tl. 50 mm, souvrství čtyř hydroizolačních asfaltových pásů celkové tl. cca 14 - 16 mm, beton

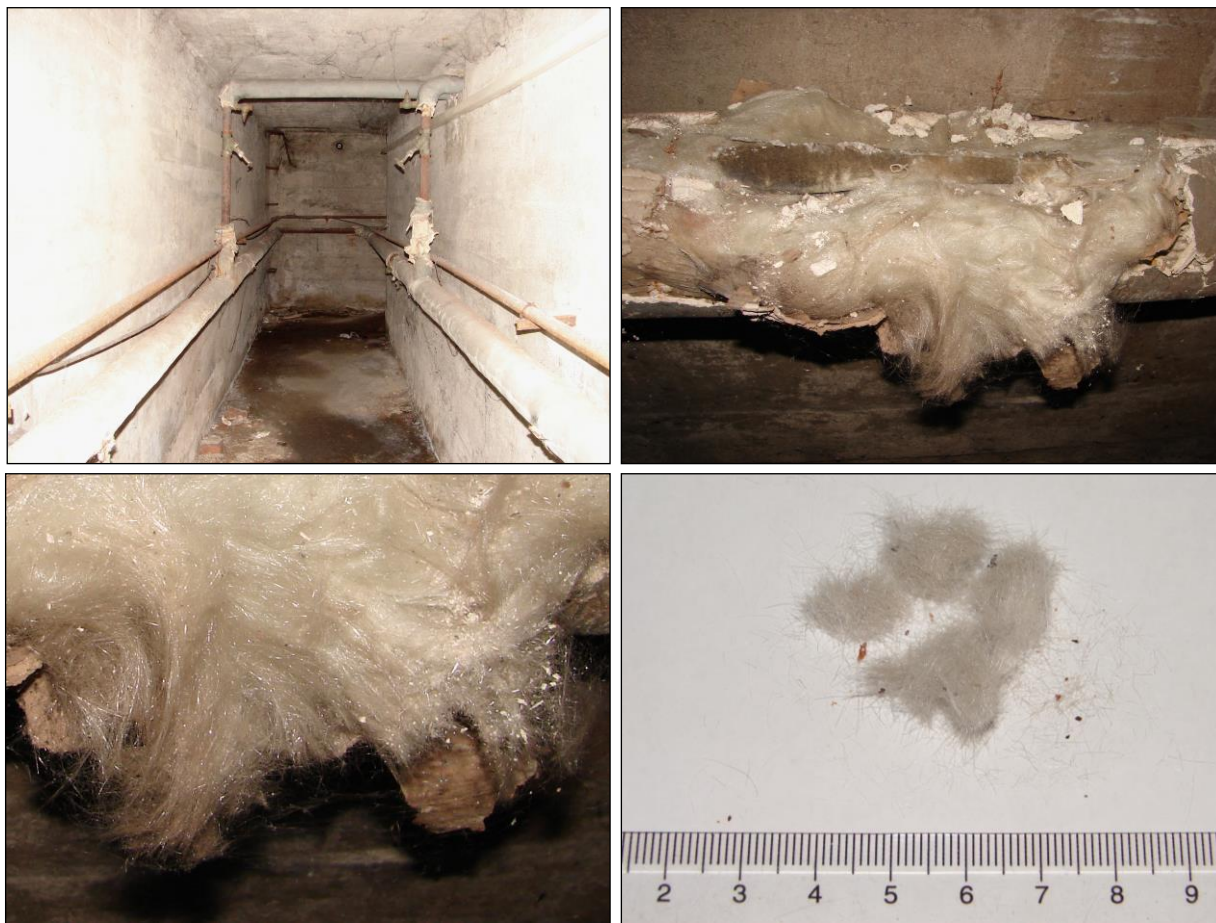
Foto 407 - 410: 1.PP, technologický kanál **B.P1.22**, místo odběru vzorku (viz foto 1 - 5) a vzorek, tepelná izolace potrubí ze skelných vláken obalená kartonem a sádkou, přítomnost azbestu: **negativní** - identifikace (C), kap. 5.3

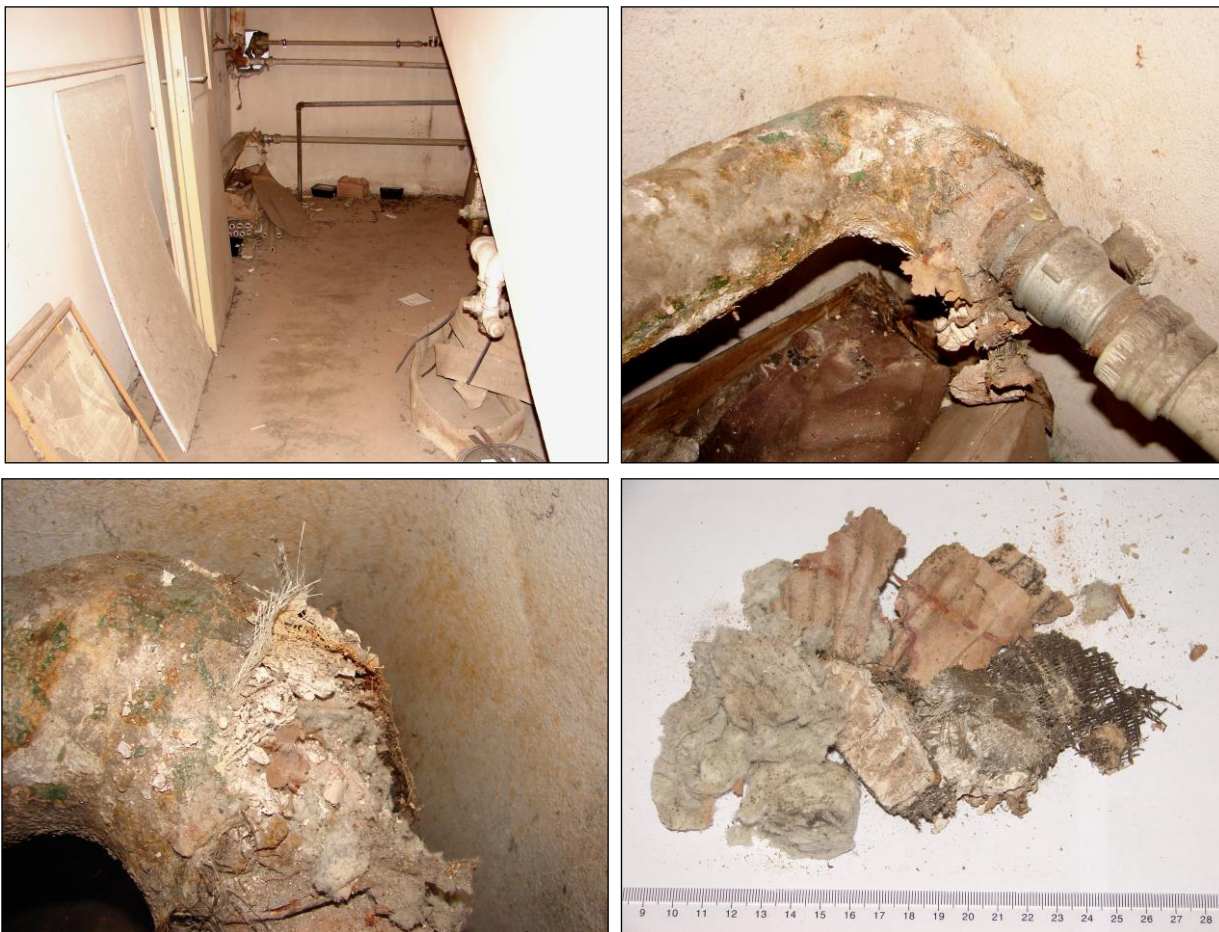
Foto 411 - 414: 1.NP, místnost C.N1.39, místo odběru vzorku (viz foto 59 - 64) a vzorek, ocelové potrubí s izolací z minerální vlny obalené kartonem a sádrou s textilní vložkou, přítomnost azbestu: **negativní** - identifikace (C), kap. 5.3

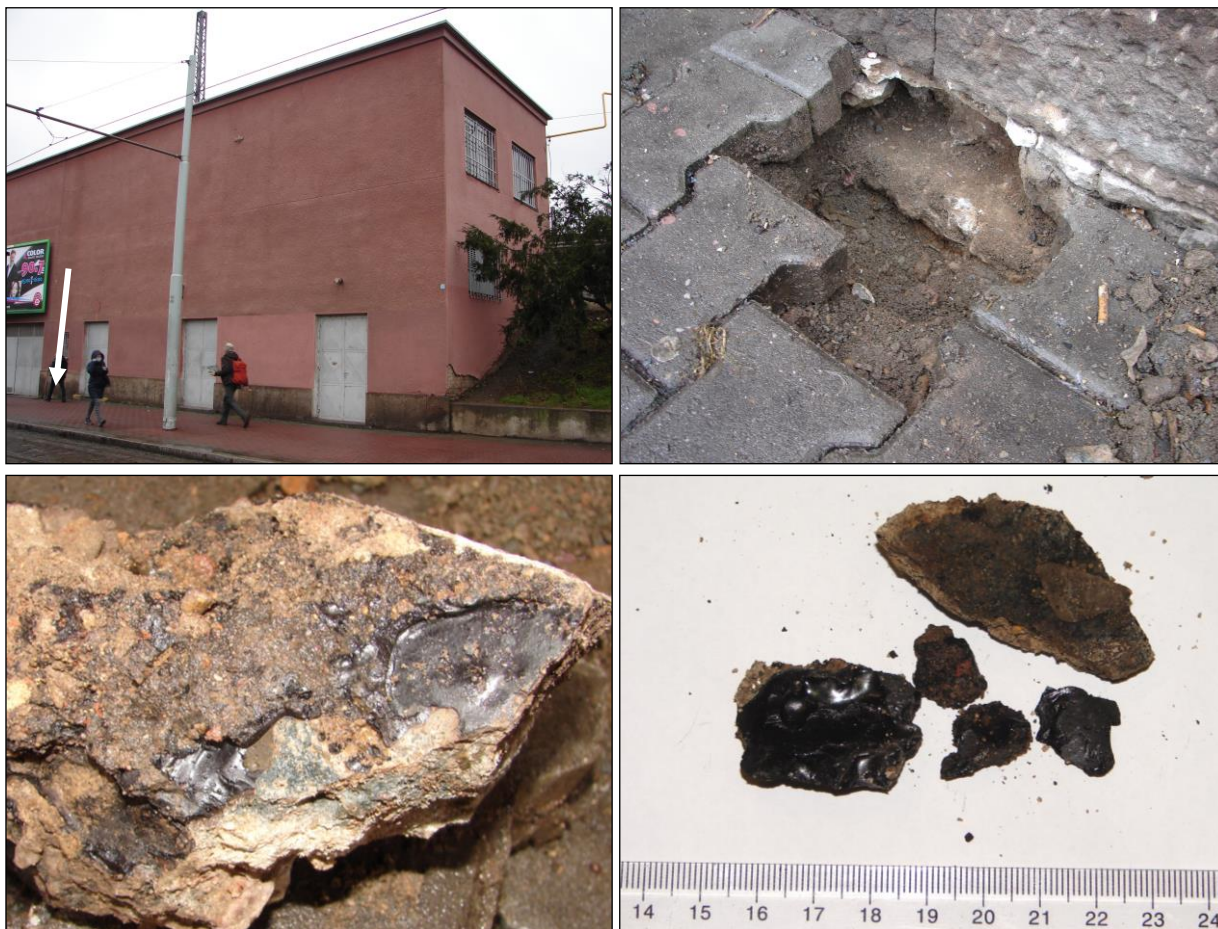
Foto 419 - 422: 1.NP, izolace spodní stavby, místo odběru vzorku, sonda a vzorek,
spodní hydroizolace je tvořena litým asfaltem,
přítomnost azbestu: **negativní** - identifikace (B), (C), kap. 5.3

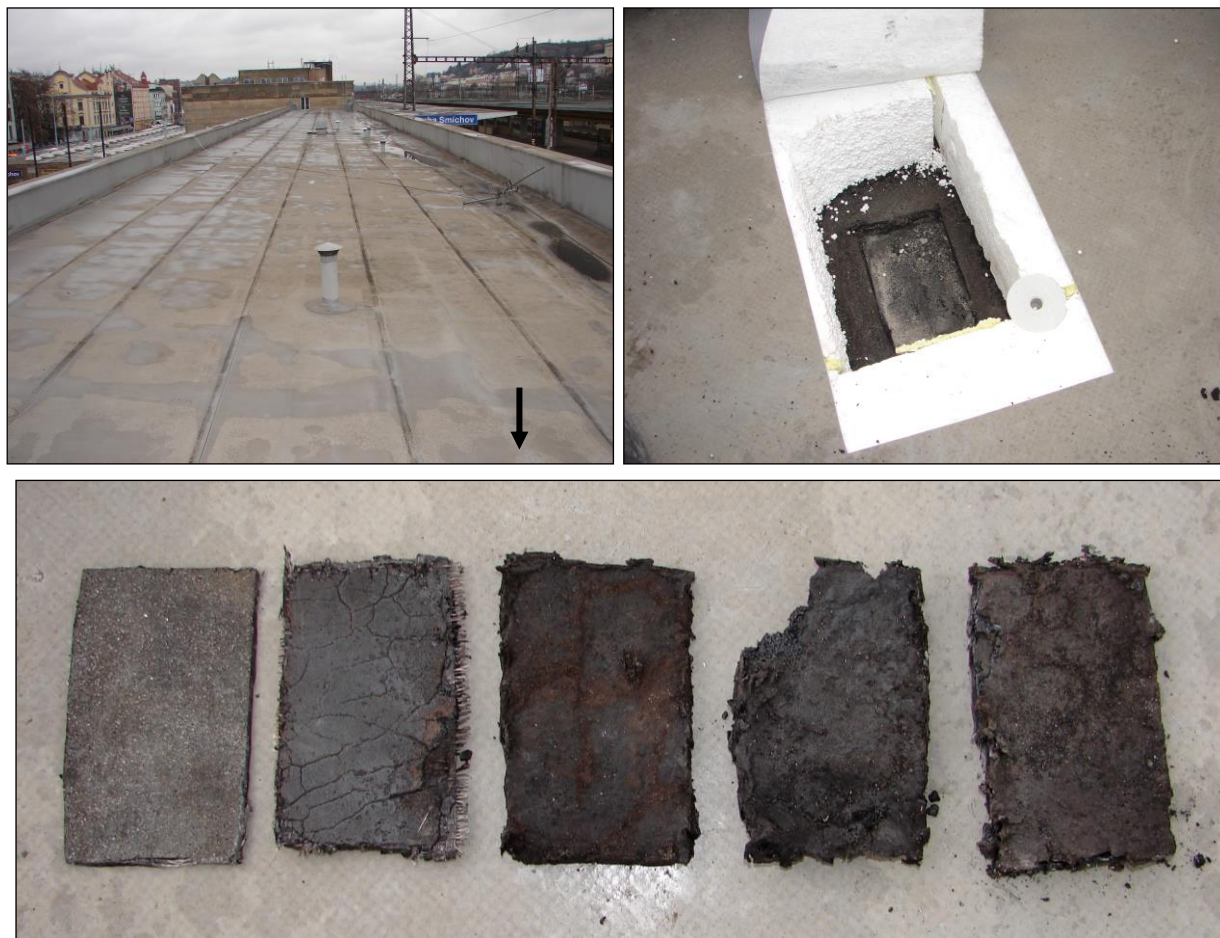
Foto 427 - 429: Střecha, severní křídlo, místo sondy a odběru vzorku, sonda a vzorky hydroizolačního souvrství (viz foto 379 - 390),
1x hydroizolační asfaltový pás novodobý, 1x hydroizolační asfaltový pás původní
a 3x asfaltová lepenka s asfaltovými nátěry,
zleva je pořadí vrstev shora dolů,
(vzorky viz další strana)

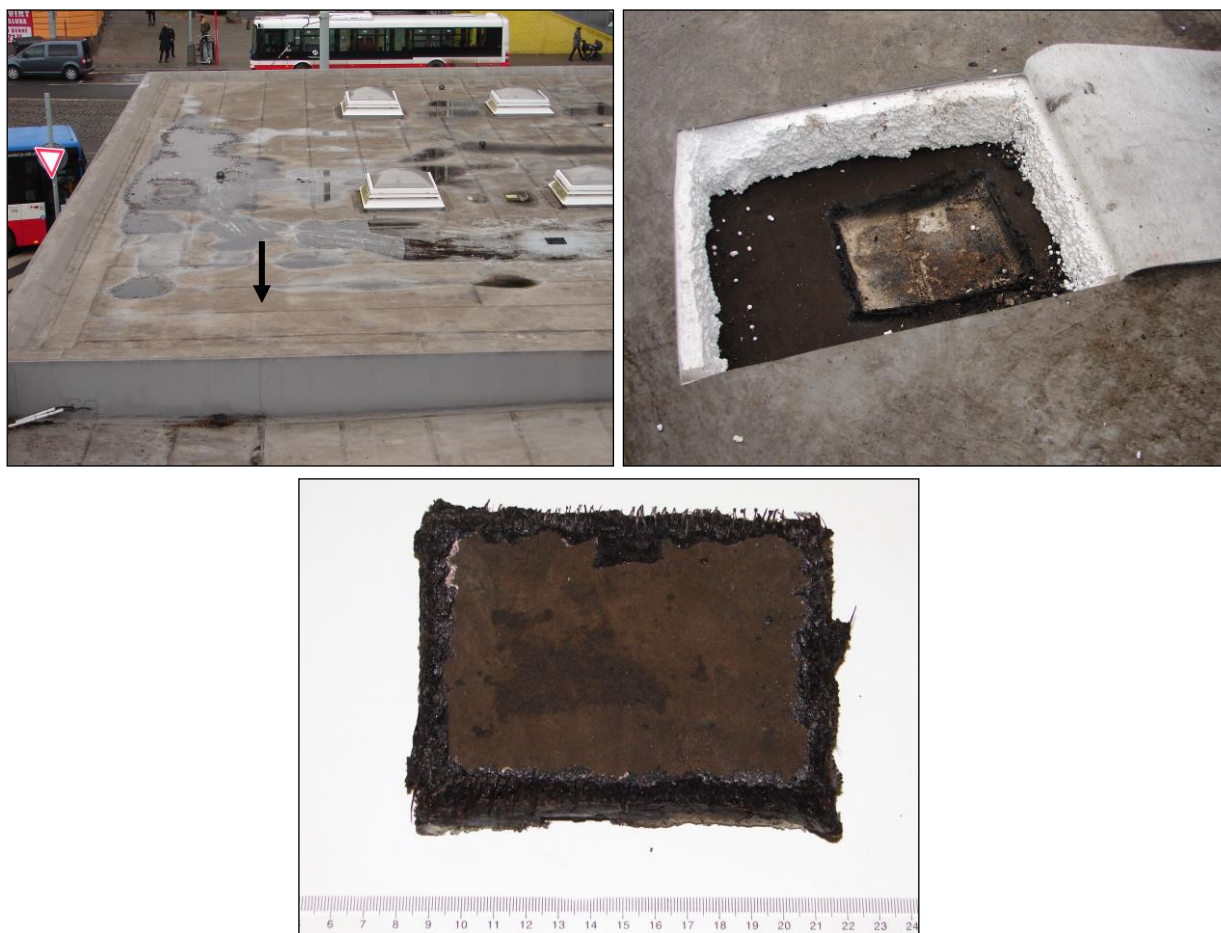
Část konstrukce	Plocha cca [m ²]	Tl. pásu cca [mm]	Objem cca [m ³]
Severní křídlo, střecha	640	4,5	2,9
Baldachýn, střecha, původní část	180	4,5	0,8
Baldachýn, střecha, přístavba z 80. let 20. stol.	260	15	3,9
Objem hydroizolačních asfaltových pásů obsahujících azbest - celkem			7,6

Foto 435 - 437: Střecha, baldachýn, přístavba z 80. let 20. stol.,
místo sondy a odběru vzorku, sonda a vzorek hydroizolačního souvrství (viz foto 397 - 406),
4x hydroizolační asfaltový pás s tkaninou na bázi přírodních polymerů
(všechny pásy souvrství jsou shodné)
přítomnost azbestu (plnivo): **pozitivní, chryzotil** - identifikace (A), kap. 5.3
