Protokol o podrobné prohlídce

mostního objektu provedené dle Vyhlášky Ministerstva dopravy č. 177/1995 Sb.
a předpisu Správy železnic SŽDC S5 Správa mostních objektů

TÚ 0921 Lysá nad Labem (mimo) - Všetaty (mimo)		DÚ 02 Lysá nad Labem - Stará Boleslav		Evd. km 344,001
Objekt most	Úsek trati Širá trať	Vžitý název Polní cesta		
Délka mostu 98,07 m		Počet otvorů 1	Počet kolejí 2	Elektrizace ano
Objednatel Správa železnic, státní organizace OR Praha		Rychlost na mostě / traťová [km/h] 120/120		Traťová třída zatížení s přidruženou rychlostí D4 - 120
Návrh hodnocení stavebního stavu 2/2		Odpovědný pracovník vykonavatele Jindřich Bartoš		Rok podrobné prohlídky 2022

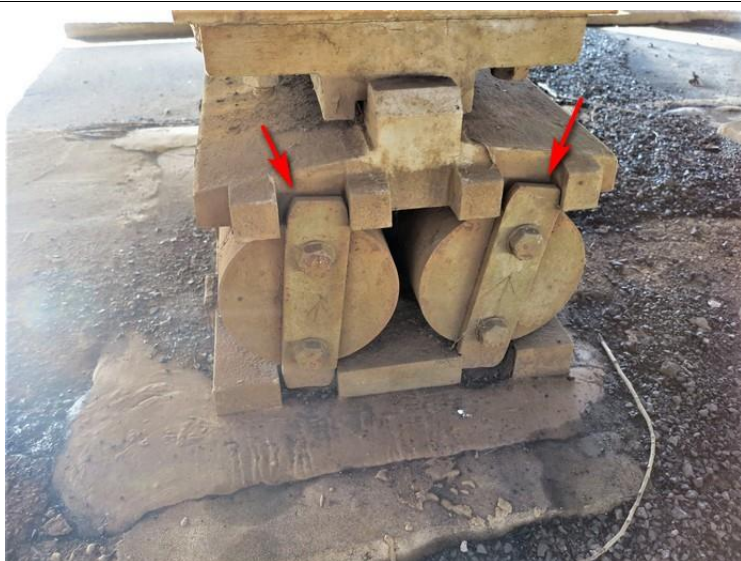
Foto č. 1
K 01 - uložení nad P 01
vpravo, sešikmení válců
(rozdílné).

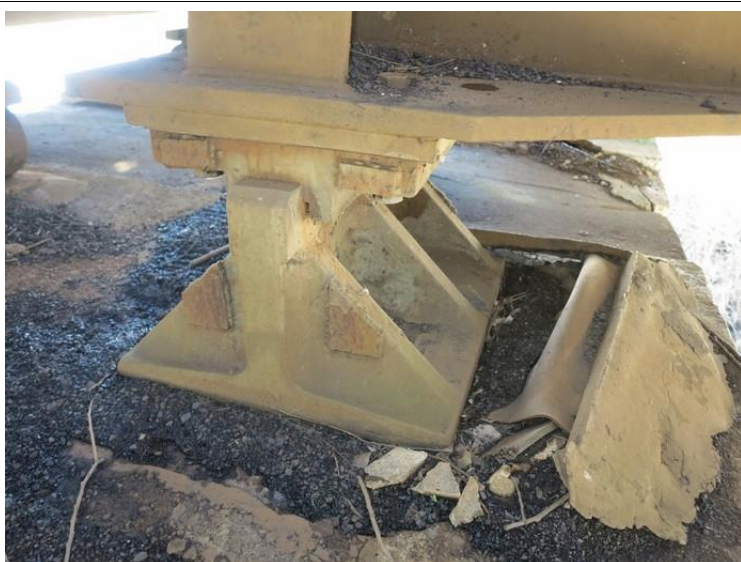
- Nad P 01: **obetonování ložisek chybí, nejsou dostatečně zajištěná proti posunu - převážně vlevo** (viz foto č. 2), ložisko je mírně sešikmené do otvoru č. 2, vypodložení ložiska je vysunuté.

- Vyklonění ložisek na O 01.
- Rozvolněné obetonování ložisek na P 01.

Foto č. 2
K 02 - uložení nad P 01
vlevo, obetonování chybí,
není dostatečně zajištěno
proti posunu, vypodložení
ložiska se vytlačuje ven.

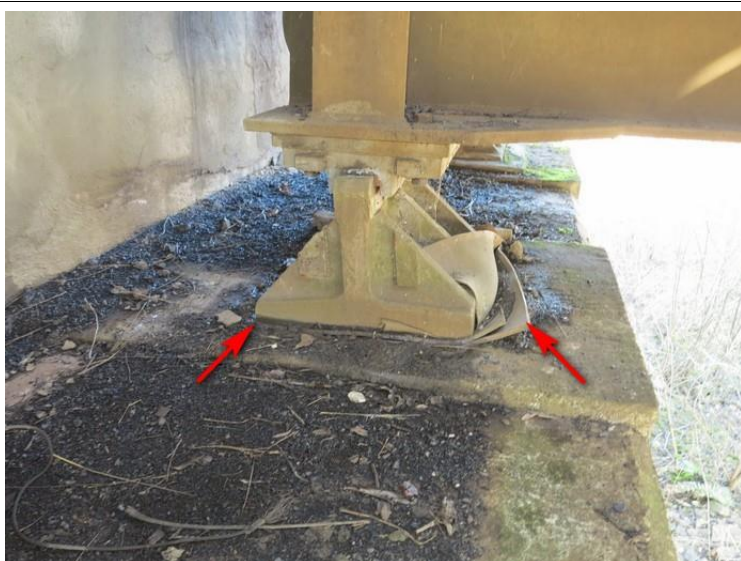
- Vstupní otvory do konstrukcí: nejsou zabezpečené, dvířka na P 02 chybí.
- Revizní madla: jsou v dobrém stavu.
- Ložiska:
Na P 02: válce jsou sešikmené směrem ke K 04 (každý válec jinak).
Na O 02: **vlevo je ložisko sešikmené směrem k závěrné zdi**, vypodložení ložiska se vytlačuje ven (viz foto č. 3).
Obetonování ložisek vlevo chybí, vpravo je rozvolněné a místy chybí.
Stav PKO ložisek: poškozen na ploše cca 30 % (Ri 5). Místy povrchová koroze.

- Vyklonění a rozvolnění obetonování ložisek na O 02.

Foto č. 3
K 06 - uložení nad O 02
vlevo, sešikmení ložiska,
vypodložení ložiska se
vytlačuje ven.

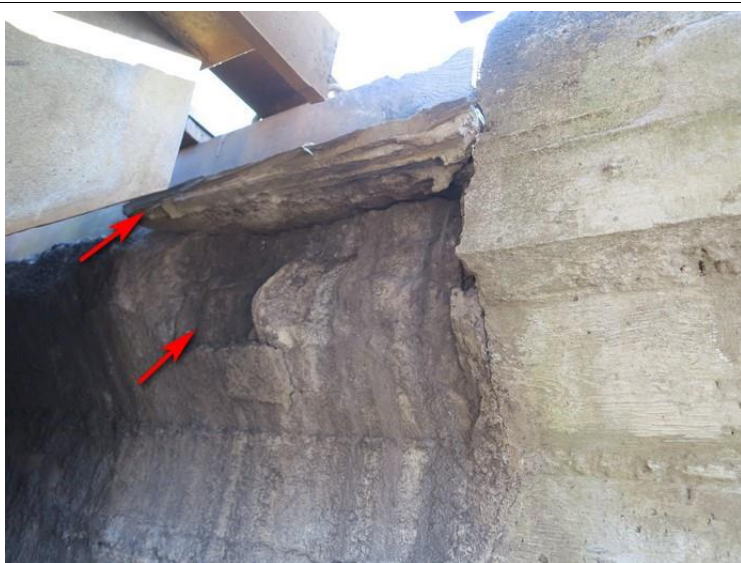
- Závěrná zeď: **za K 01 a K 02** je patrné **vymačkávání vody nedosedajícími mostnicemi**, to způsobuje následné poruchy v horní hraně (popsané níže).
Za K 01 vlevo (pod levou kolejnicí, v horní hraně) je **beton vylomený** (v š. 0,80 m) **do hl. 80 - 120 mm** (viz foto č. 4), armatura je v místě vylomení obnažená.
Za K 01 vpravo (pod pravou kolejnicí, v horní hraně) je beton vzduť (v š. 0,50 m).
Za K 01 a K 02 jsou ve vodorovných pracovních spárách patrné průsaky s výluhy.
Za K 01 vpravo a K 02 vlevo jsou svislé trhliny s průsaky a výluhy.
Za K 02 vlevo (pod levou kolejnicí, v horní hraně) je **beton vylomený** do hl. 60 mm, včetně degradace betonu v hraně závěrné zdi vlevo od pozednice (viz foto č. 5).

Foto č. 4
O 01 - závěrná zed' za K 01,
vytačený plastbeton pod
pozednicí a vylomení horní
hrany (návaznost na
poruchy v železničním
svršku v předpolí).

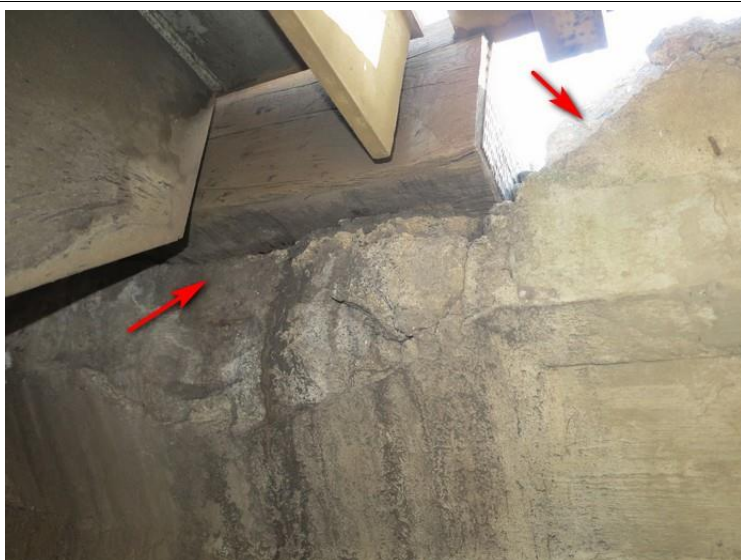
Foto č. 5
O 01 - závěrná zed' za K 02,
vylomení horní hrany,
včetně degradace betonu
v horní části (u pozednice).

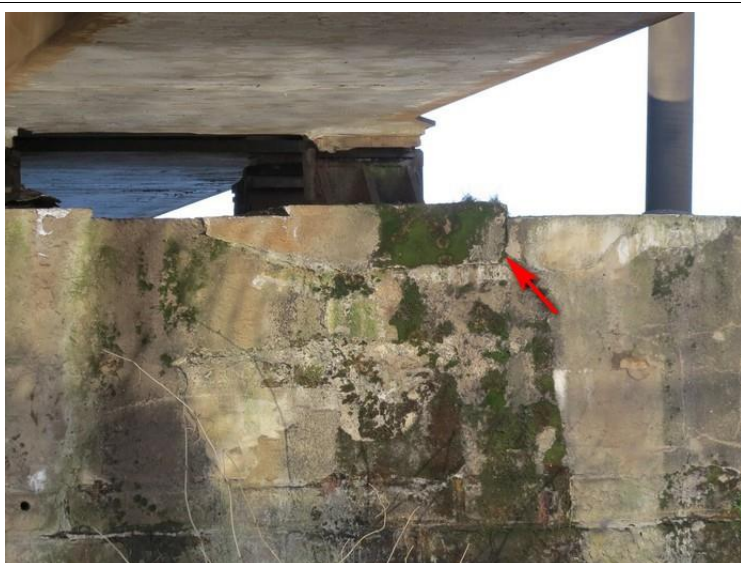
Foto č. 6
P 01 - úložný práh pod K 02
vpravo, trhlinami odpojená
horní hrana, při rozvíjení
poruchy dojde k odpadnutí
hrany.

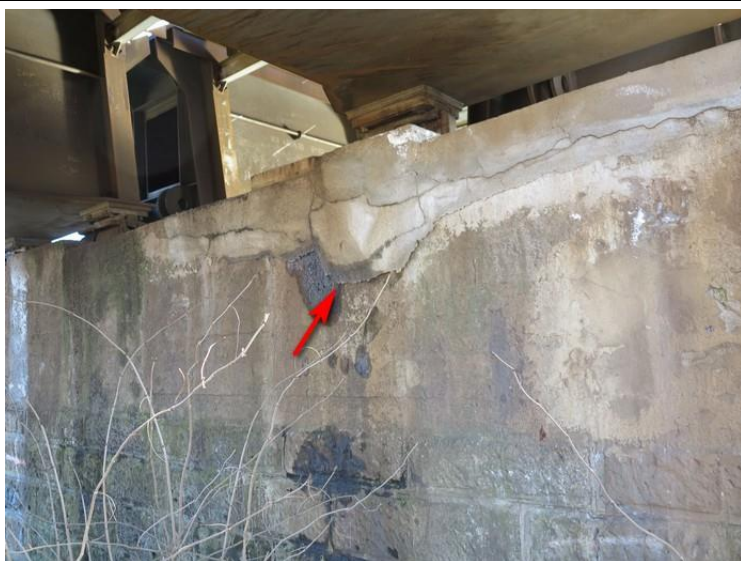
Foto č. 7
P 02 - úložný práh pod K 05,
rozvíjení poruch v sanované
hraně od zatékající vlhkosti,
hrozí odpadnutí hrany až
k ložisku vpravo.

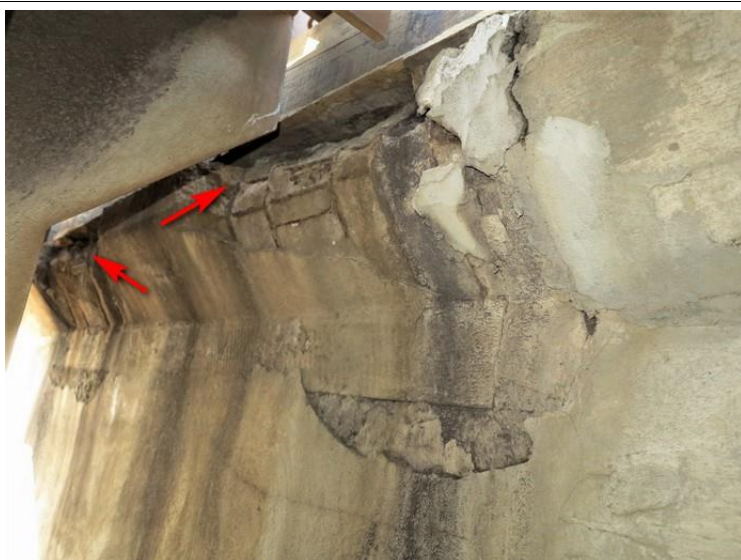
Foto č. 8
O 02 - závěrná zed' za K 05,
vylomení horní hrany pod
oběma kolejnicemi.

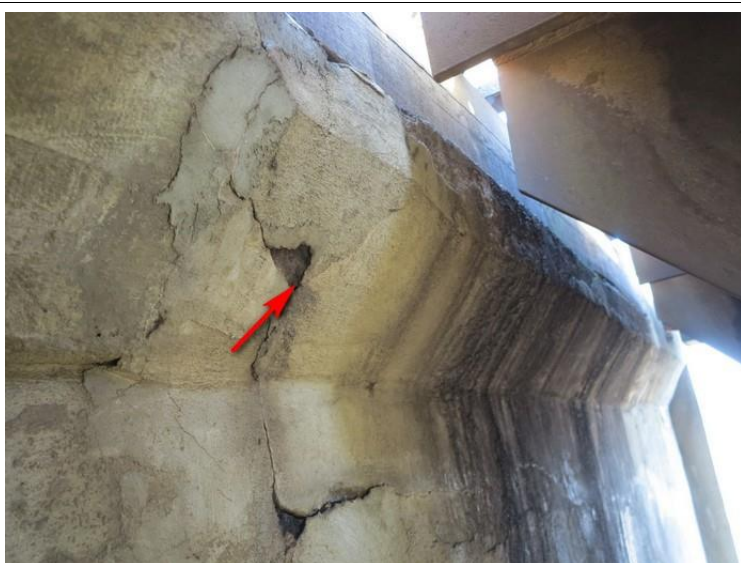
Foto č. 9
O 02 - závěrná zed' za K 06,
vzdutá povrchová úprava,
začíná odpadávat, od
zatékání vlhkosti.
