Protokol o podrobné prohlídce

mostního objektu provedené dle Vyhlášky Ministerstva dopravy č. 177/1995 Sb. a předpisu Správy železnic SŽDC S5 Správa mostních objektů

TÚ 1741 Kolín (mimo) (vč. Kolín-Kol.míst.n.) – Ledečko st.1 (mimo)		DÚ 06 Červené Pečky - Ratboř		Evd. km 6,599
Objekt most	Úsek trati Širá trať	Vžitý název Viadukt		
Délka mostu 109,70 m		Počet otvorů 7	Počet kolejí 1	Elektrizace ne
Objednatel Správa železnic, státní organizace OR Praha		Rychlost na mostě / traťová [km/h] 60/60		Traťová třída zatížení s přidruženou rychlostí C3 - 60
Návrh hodnocení stavebního stavu 2/2		Odpovědný pracovník vykonavatele Jindřich Bartoš		Rok podrobné prohlídky 2023

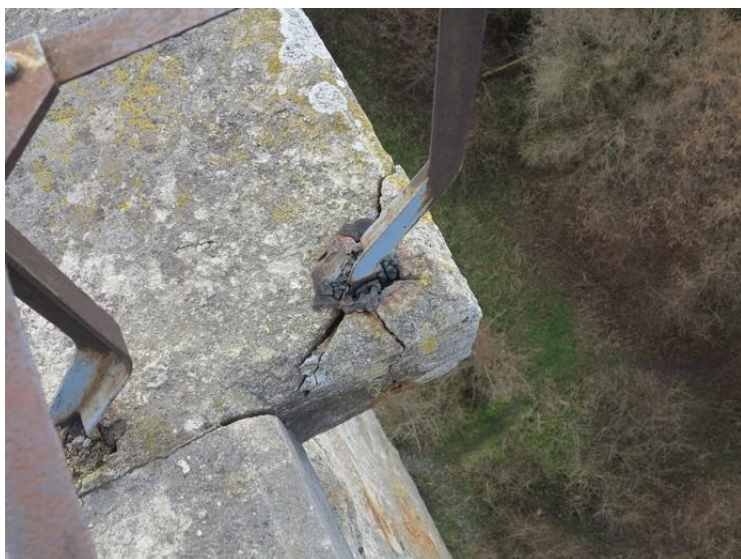
- Konstrukce: spárování klenby je místy popraskané. Ve vrcholu klenby jsou průsaky s výluhy. Pískovec povrchově degraduje.
- Čelní zeď: vlevo i vpravo je místy popraskané spárování, pískovec povrchově degraduje.
- Římsy:
 - Vlevo (nad P 04) u bezpečnostního výklenku je římsa vylomená až ke sloupku zábradlí, ten je uvolněný, druhý roh kvádrů prasklý a hrozí odpadnutí (viz foto č. 1).
 - Vpravo (nad P 04) má jeden roh vylomený až ke sloupku zábradlí, ten je uvolněný, druhý roh má šikmou trhlinu rozevřenou až 3 mm.
- Uložení: přímé uložení, ložná spára bez zjevných poruch.
- **Chování konstrukce při průjezdu vlaku:** klidné

- Zábradlí vlevo a vpravo nedostatečně funkční.
V bezpečnostních výklencích vlevo i vpravo jsou vždy oba sloupky uvolněny, (viz foto č. 1), ostatní nedostatečně zajištěny.
Sloupky č. 40 vlevo i vpravo jsou silně deformované.
Vlevo i vpravo v dolní části sloupky korodují do hl. až 3 mm s nárůstem plátkové koroze (vlevo je horší stav).
U bezpečnostního výklenku vpravo nad P 04 jsou sloupky uvolněné (prokorodované).
Sloupek č. 4 vpravo je v dolní části uvolněn (prokorodován).
Vpravo na konci je mezi sloupky 50 - 55 je zábradlí vyhnuté od osy koleje až o 40 mm, madlo je zde mírně zvlněné.
Stav PKO: koroze cca 90% (Ri 5).

- Průsaky s výluhy a krápníky.
- Vylomená římsa v bezpečnostních výklencích.
- Zdivo povrchově degraduje.
- Uvolněné sloupky zábradlí.

Foto č. 1
K 04 - trhliny v římse vpravo
v bezpečnostním výklenku

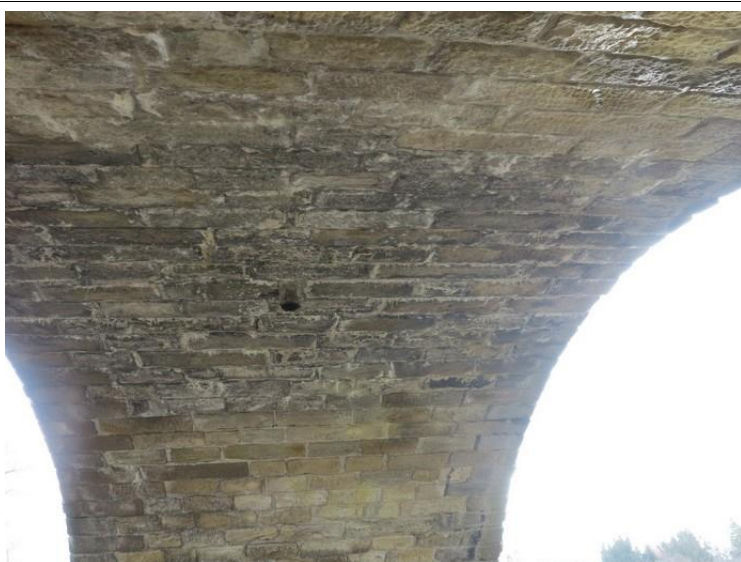
- Konstrukce: spárování klenby je místy popraskané a nad O 02 je spárování vypadané. Ve vrcholu klenby jsou průsaky s výluhy, místy se tvoří krápníky (viz foto č. 2). Pískovec povrchově degraduje.
- Čelní zeď: vlevo i vpravo jen místy popraskané spárování, pískovec povrchově degraduje.
- Římsy: ojediněle jsou kvádry římsy prasklé a mezi jednotlivými segmenty říms je místy popraskané spárování.
- Uložení: přímé uložení, ložná spára bez zjevných poruch.
- **Chování konstrukce při průjezdu vlaku:** klidné

- Průsaky s výluhy a krápníky.
- Zdivo povrchově degraduje.

Foto č. 2
K 07 - průsaky s výluhy
z pohledu konstrukce

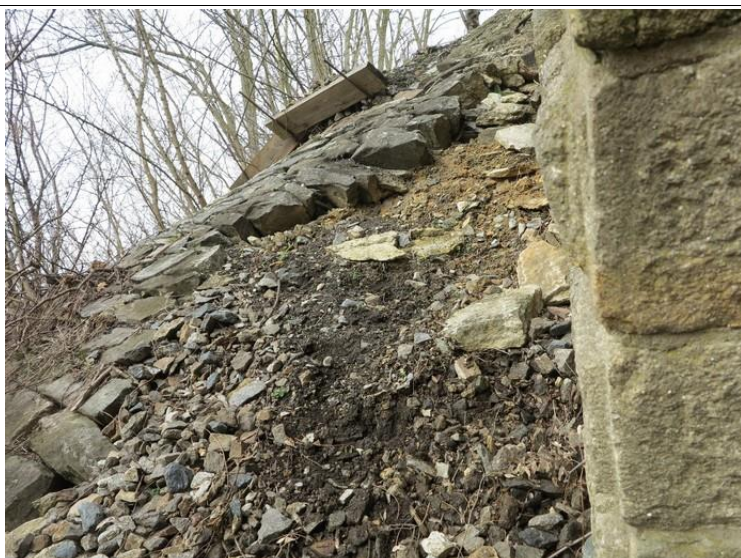
- Spáry křídla místy prorůstají vegetací a spárování je místy popraskané a vypadané.
- Kamenný svahový kužel je porostlý drobnou vegetací a opěry je zcela rozvolněný.
Mezi kameny je vypadané spárování (viz foto č. 3).

- Rozvolněné kamenné svahové kužele křídel.

Foto č. 3
O 02 - rozvolnění
kamenného kužele křídla
vlevo
