Protokol o podrobné prohlídce

mostního objektu provedené dle Vyhlášky MD č. 177/1995 Sb.
a předpisu SŽDC S5 Správa mostních objektů

| TÚ 0951 Liberec (mimo) – Zawidów (PKP) (část) | | DÚ 12 Višňová - Černousy | | evd. km 198,823 |
| Objekt | most | Širá trať | | Vžitý název: Velký ocelák před Černousy |

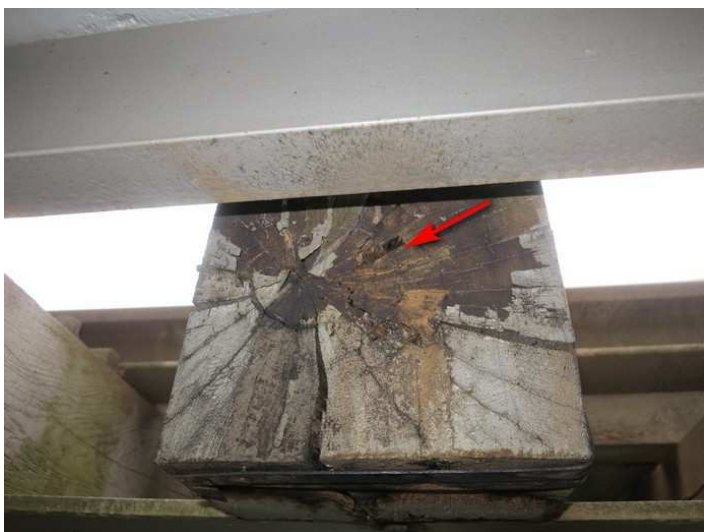
Foto č. 1

- Držebnost upevňovadel: bez patrných poruch.
- Železniční svršek (před a za NK): bez patrných poruch.
- Mostnice: jednotlivé mostnice mají vpravo svislé, rozevřené trhliny v celé výšce. V místech poruch vyhnívají a po oklepu zní dutě.
Mostnice č. 11, 17, 19, 34, 37, 49 a 59 jsou vyhnílé nebo viditelně napadeny dřevokaznou houbou (viz foto č. 1).
Mostnicové šrouby a matice povrchově korodují, matice jsou uvolněné.
- Pozednice: podélně popraskaná.

- **Dřevokazná houbá na mostnicích.**
- Oslabení stojiny hlavních nosníků v úrovni podlah.

K 01 - mostnice č. 11 vpravo, vyhnílá.

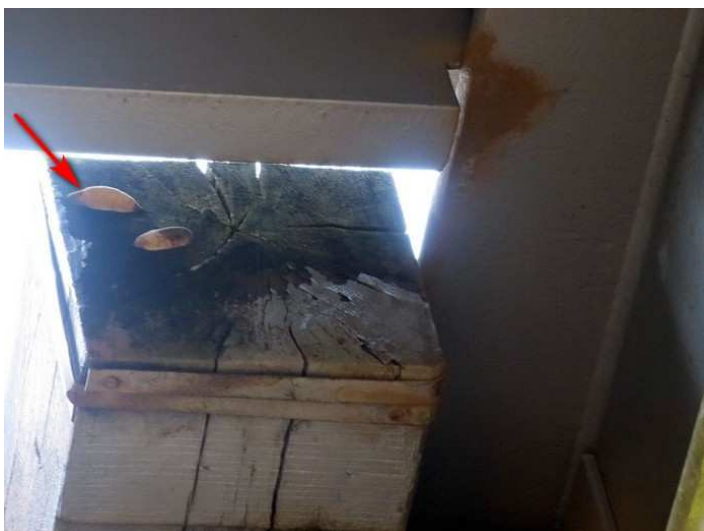
Foto č. 2

- Držebnost upevňovadel: bez patrných poruch.
- Železniční svršek (před a za NK): bez patrných poruch.
- Mostnice: jednotlivé mostnice mají vpravo svislé, rozevřené trhliny v celé výšce. V místech poruch vyhnívají a po oklepu zní dutě.
Mostnice č. 10, 36, 37, 42, 47, 53 a 62 jsou vyhnílé nebo viditelně napadeny dřevokaznou houbou (viz foto č. 2).
Mostnicové šrouby a matice povrchově korodují, matice jsou uvolněné.
- Pozednice: podélně popraskaná.

- **Dřevokazná houbá na mostnicích.**
- Oslabení stojiny hlavních nosníků v úrovni podlah.

K 02 - mostnice č. 37 vpravo, dřevokazná houba.

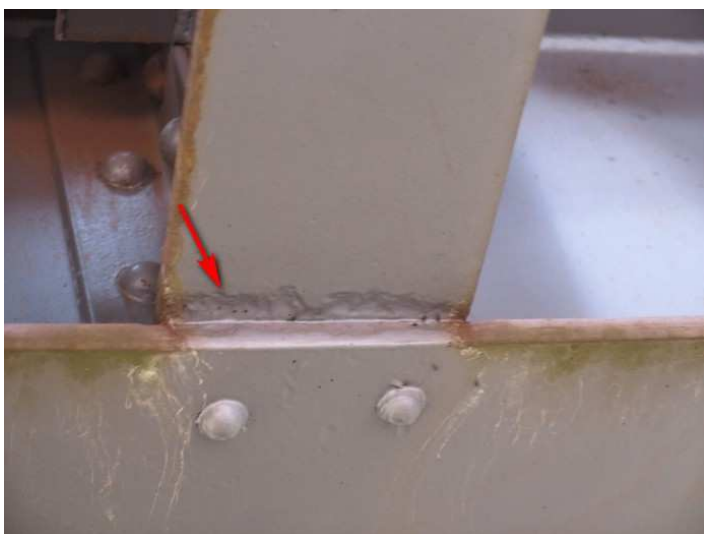
Foto č. 3

- Příčnický: v poli č. 5 (horní část) je v místě spoje příčník oslaben o 2 mm.
Stav PKO: nepoškozen (Ri 0).
- Podélníky: pod příčnickem č. 2 vlevo je dolní pásnice podélníku oslabena do hl. 2 mm, kryto nátěrem (viz foto č. 3), ostatní podélníky jsou bez patrných poruch včetně konzol podélníků.
Stav PKO: nepoškozen (Ri 0).

K 02 - podélník vlevo u příčnicku č. 2, korozní oslabení (kryto nátěrem).

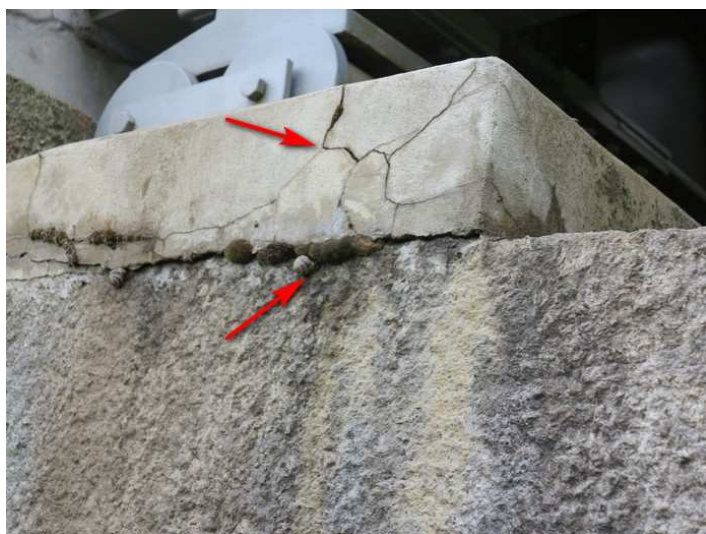
Foto č. 4

- Opěra: bez patrných poruch.
- Úložný práh: spárování mezi kvádry je popraskané.
- Úložné bloky: z obou líců (vlevo a vpravo) jsou trhliny a v ložné spáře průsaky (viz foto č. 4).
Povrchová úprava je nepravidelně popraskaná.
- Závěrná zed': z čela popraskané a vypadané spárování, včetně průsaků v místech spár.
- Rovnoběžné římsové zídky: shora a z obou líců je povrchová úprava nepravidelně popraskaná, shora začíná odpadávat.

- Trhliny v úložných blocích.

O 01 - úložný blok vpravo z líce, trhliny a průsak v dolní části.

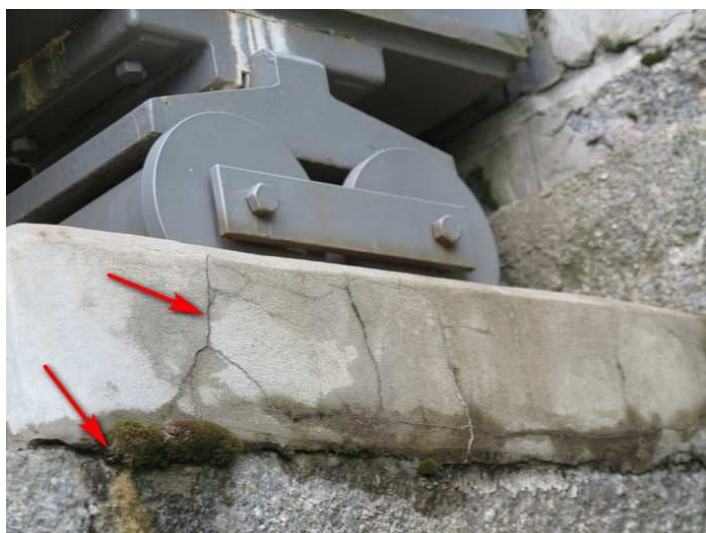
Foto č. 5

- Opěra: spárování je místy popraskané včetně lokálních průsaků.
- Úložný práh: mezi kvádry je místy popraskané spárování.
- Úložné bloky: z čela vpravo je šikmá trhlina, rozevření 1,0 mm. Z obou líců (vlevo a vpravo) jsou trhliny a v ložné spáře průsaky (viz foto č. 5). Povrchová úprava je popraskaná.
- Závěrná zeď: v kamenné části (dolní) je popraskané spárování s lokálními průsaky. V betonové části (horní) vpravo je slabá vodorovná trhlina.
- Rovnoběžné římsové zídky:
 - Vlevo: na konci ve vzdálenosti 0,25 m od dolní hrany římsy je podélná trhlina v délce 1,90 m přecházející ve svislou až k terénu, rozevření až 10 mm, zhoršení stavu proti PPM 2018 (viz foto č. 6).
 - Vpravo: povrchová úprava je nepravidelně popraskaná.

- Trhlina v úložném bloku vpravo.
- Trhlina v římsové zídce vlevo.

O 02 - úložný blok vpravo z líce, trhliny a průsak v dolní části.

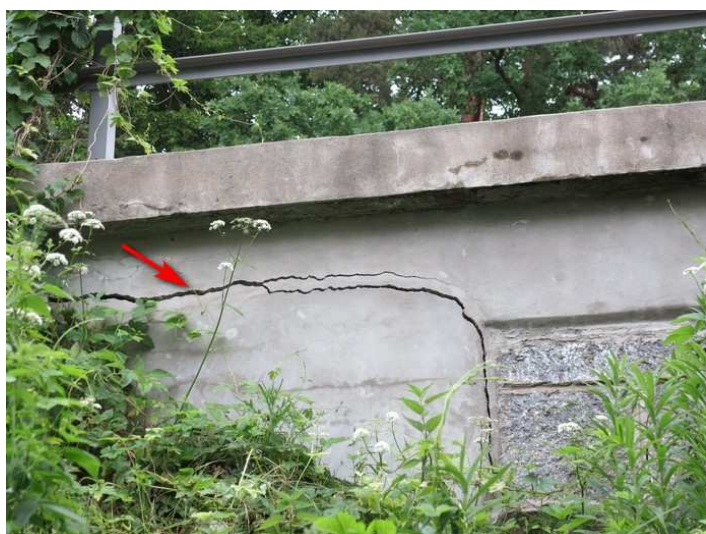
Foto č. 6

O 02 - rovnoběžná římsová zídka vlevo, trhlina (zhoršení stavu).
