Protokol o podrobné prohlídce

mostního objektu provedené dle vyhlášky Ministerstva dopravy č. 177/1995 Sb. a předpisu Správy železnic SŽDC S5 Správa mostních objektů

TÚ 0961 Raspenava (mimo) - Bílý Potok pod Smrkem (včetně)		DÚ 02 Raspenava - Hejnice		Evd. km 1,084
Objekt most	Úsek trati širá trať	Vžitý název Velký ocelák přes Smědou		
Délka mostu 71,17 m		Počet otvorů 5	Počet kolejí 1	Elektrizace ne
Objednatel Správa železnic, státní organizace OR Hradec Králové		Rychlost na mostě / traťová [km/h] 40/40		Traťová třída zatížení s přidruženou rychlostí A - 40
Návrh hodnocení staveb. stavu 1/2		Odpovědný pracovník vykonavatele Jaroslav Schejbal		Rok podrobné prohlídky 2022

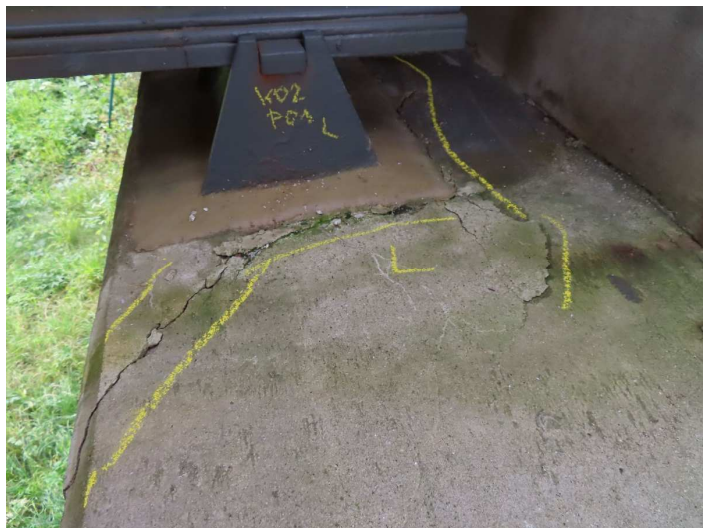
Foto č. 1

- Kamenná část pilíře bez zjevných poruch.
- Úložný práh z otvoru č. 1–v horní části při hraně a pod hranou ojedinele vodorovné a ojedinele i svislé trhliny šířky 0,1 mm s výluhy pojiva.
- Na líci úložného prahu z otvoru č. 1 i z otvoru č. 2 patrné stopy po stékání vody.
- Úložný práh z otvoru č. 2 - **okolo pevných ložisek se beton úložného prahu trhá – obvodové trhliny okolo ložisek! (viz foto č. 1 až foto č. 5)**

- Trhliny v betonu úložného prahu kolem zabetonovaných pevných ložisek K 02

P 01 pilíř z otvoru č.2
Trhliny v betonu úložného prahu
v místech uložení pevného ložiska konstrukce K 02 vlevo

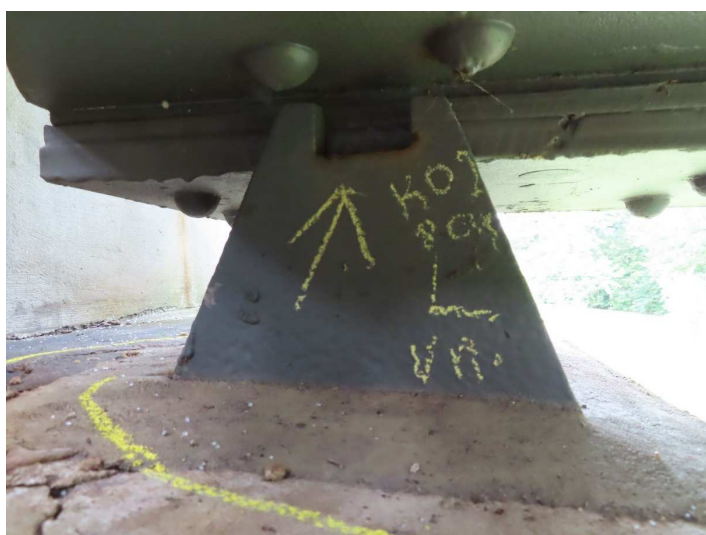
Foto č. 2

P 01 pilíř z otvoru č.2
Trhliny v betonu úložného prahu
v místech pevného ložiska konstrukce K 02 vlevo +
chybějící zarážka ložiska na vnitřní straně

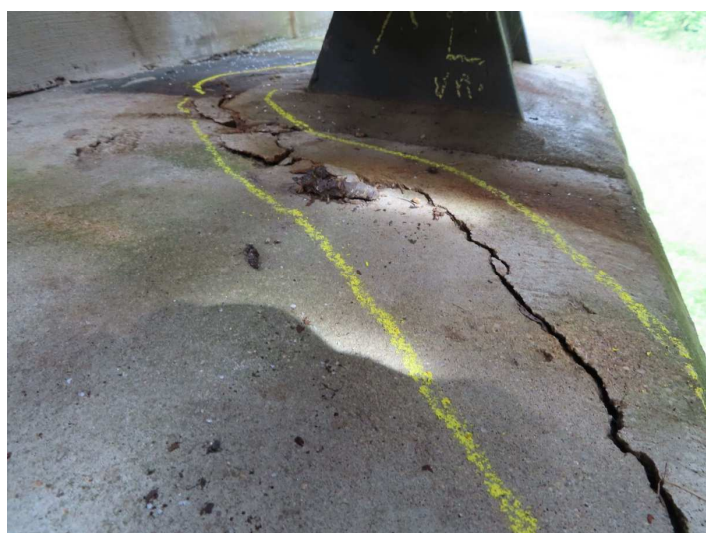
Foto č. 3

P 01 pilíř z otvoru č.2
Trhliny v betonu úložného prahu
v místech uložení pevného ložiska konstrukce K 02 vlevo

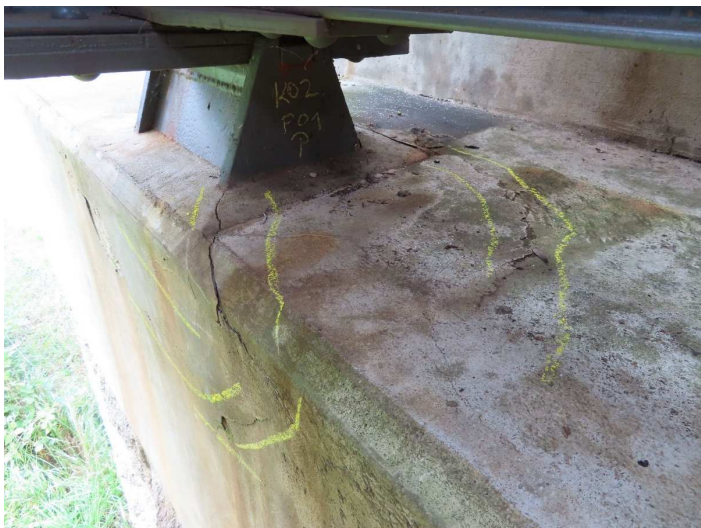
Foto č. 4

P 02 pilíř z otvoru č.2
Trhliny v betonu úložného prahu
v místech uložení pevného ložiska konstrukce K 02 vpravo

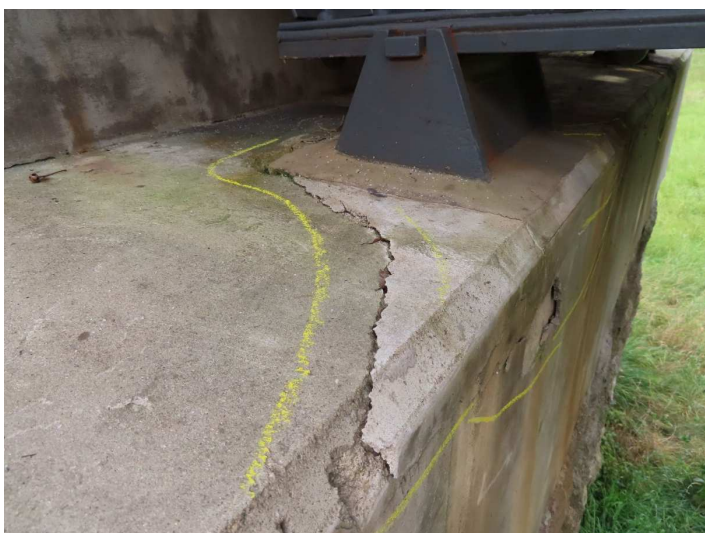
Foto č. 5

P 02 pilíř z otvoru č.2
Trhliny v betonu úložného prahu
v místech uložení pevného ložiska konstrukce K 02 vpravo

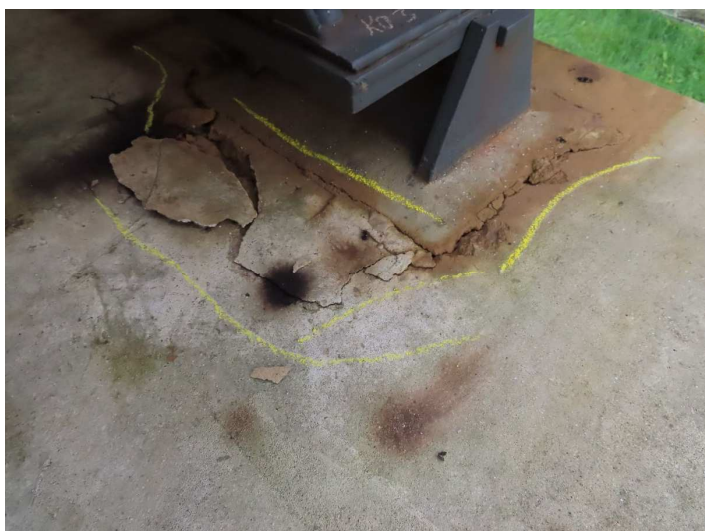
Foto č. 6

- Kamenná část pilíře bez zjevných poruch.
- Úložný práh z otvoru č. 2–v horní části při hraně a pod hranou vodorovné trhliny šířky 0,1 mm s průsaky a s ojedinelými výluhy pojiva.
- Úložný práh z otvoru č. 3 - **okolo pevného ložiska konstrukce K 03 vpravo se beton úložného prahu trhá! (viz foto č. 6)**. V horní části při hraně a pod hranou vodorovné trhliny šířky 0,1 mm s průsaky a ojedinelými výluhy pojiva.
- Na líci úložného prahu z otvoru č. 2 i z otvoru č. 3 patrné stopy po stékání vody.

- Trhliny v betonu úložného prahu kolem pevného ložiska K 03

P 02 pilíř z otvoru č.3
Trhliny v betonu úložného prahu
v místech uložení pevného ložiska konstrukce K 03 vpravo
