REKONSTRUKCE ŽST. VLKOV U TIŠNOVA

Žst. Vlkov u Tišnova, demolice

PROKÁZÁNÍ PŘÍTOMNOSTI AZBESTU

INSPEKČNÍ ZPRÁVA

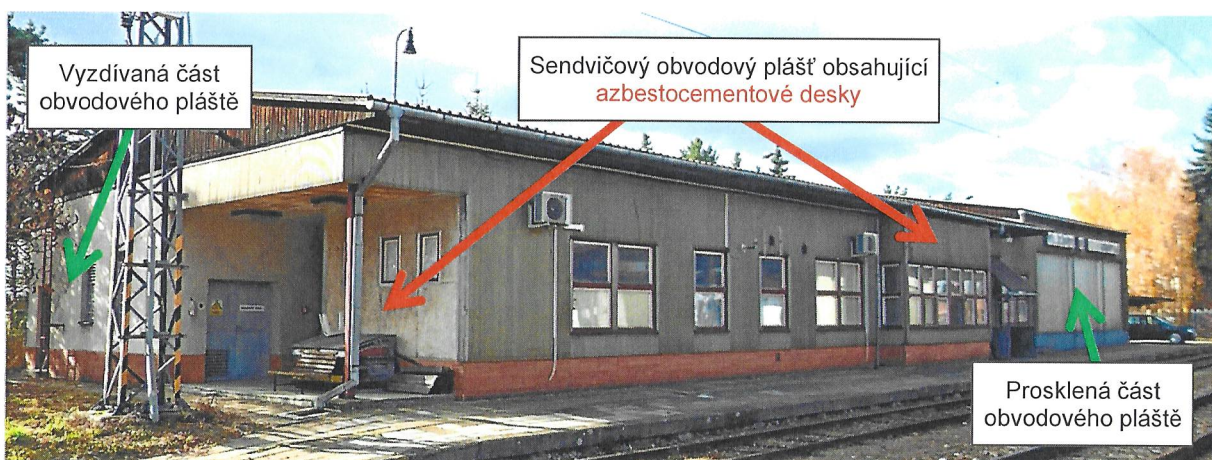
Foto č. 1 – Celkový pohled od kolejíště na výpravní budovu, která byla předmětem inspekce.

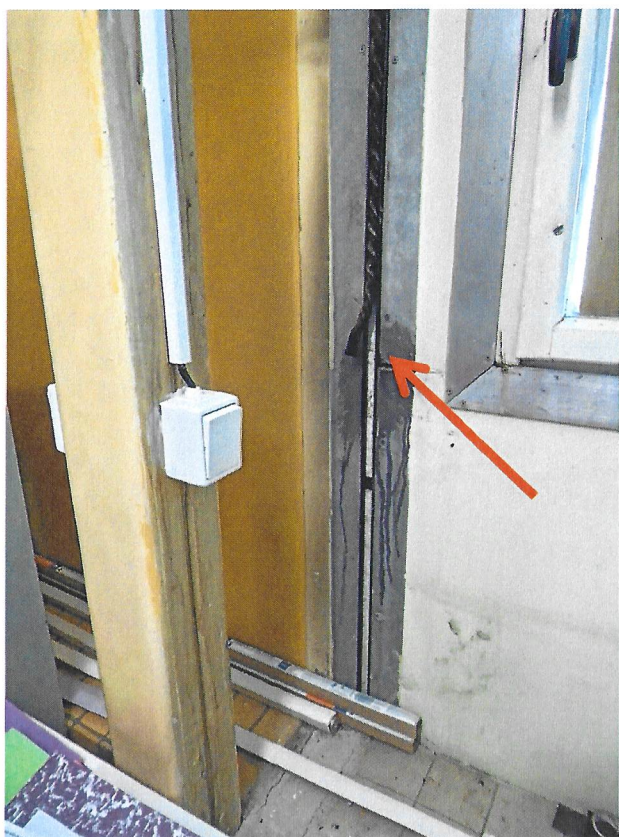
Foto č. 2 – Lokalizace místa odběru vzorku č. 1. Stavědlová ústředna. Azbestocementová konstrukční deska na vnitřní straně obvodového pláště.

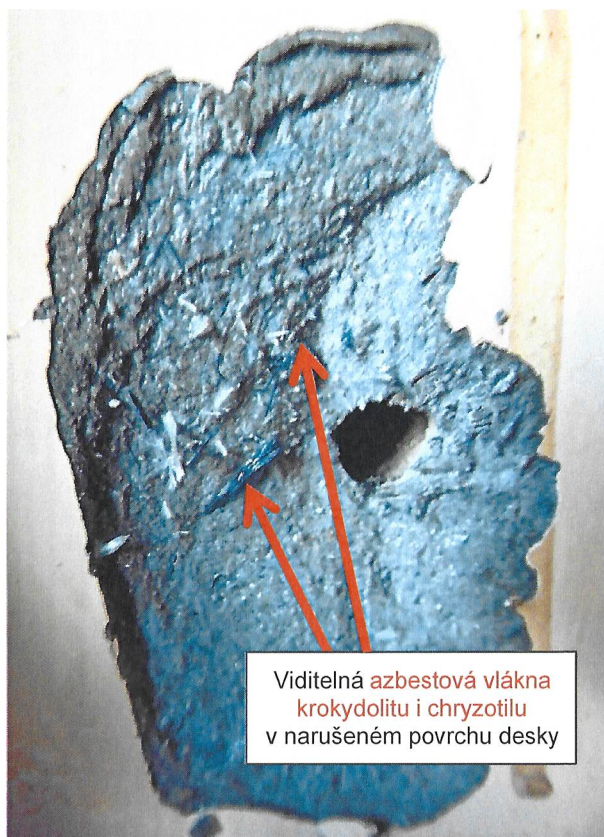
Foto č. 3 – DETAIL. Lokalizace místa odběru vzorku č. 2. Akumulátorovna. Azbestocementová konstrukční deska dělicí příčky mezi akumulátorovnou a sdělovací místností.

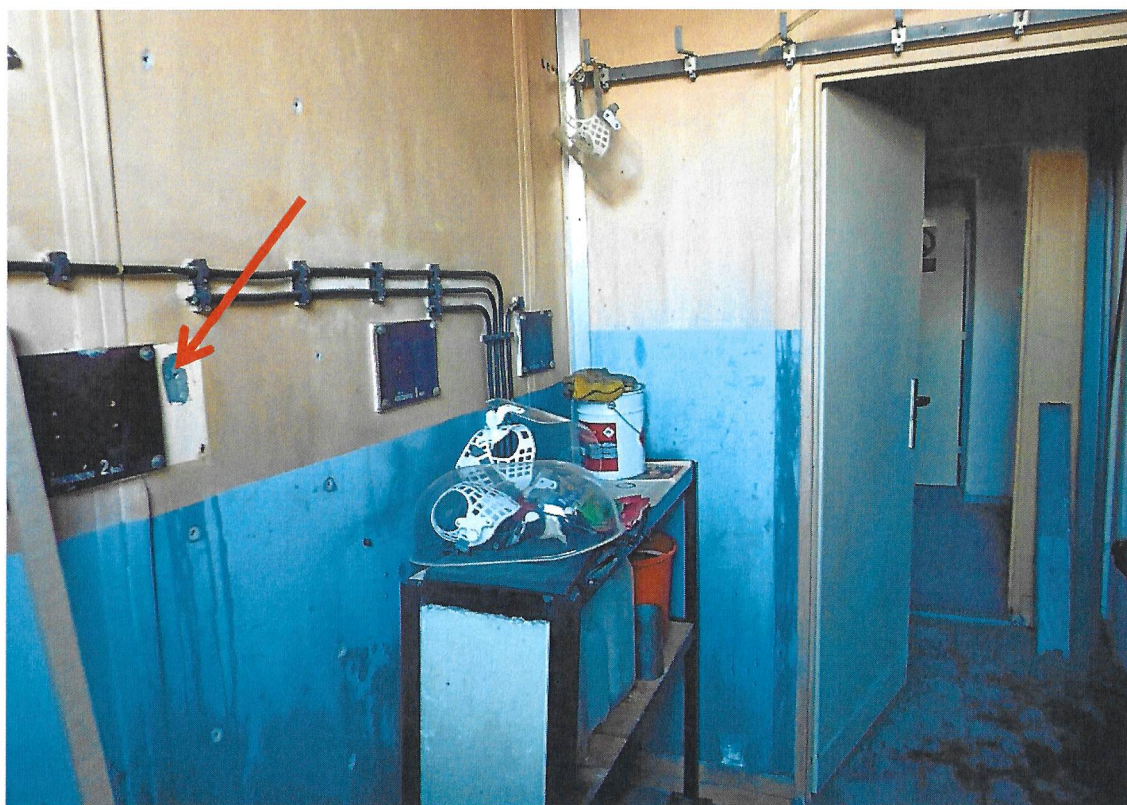
Foto č. 4 – CELEK. Lokalizace místa odběru vzorku č. 2. Akumulátorovna. Azbestocementová konstrukční deska dělicí příčky mezi akumulátorovnou a sdělovací místností.

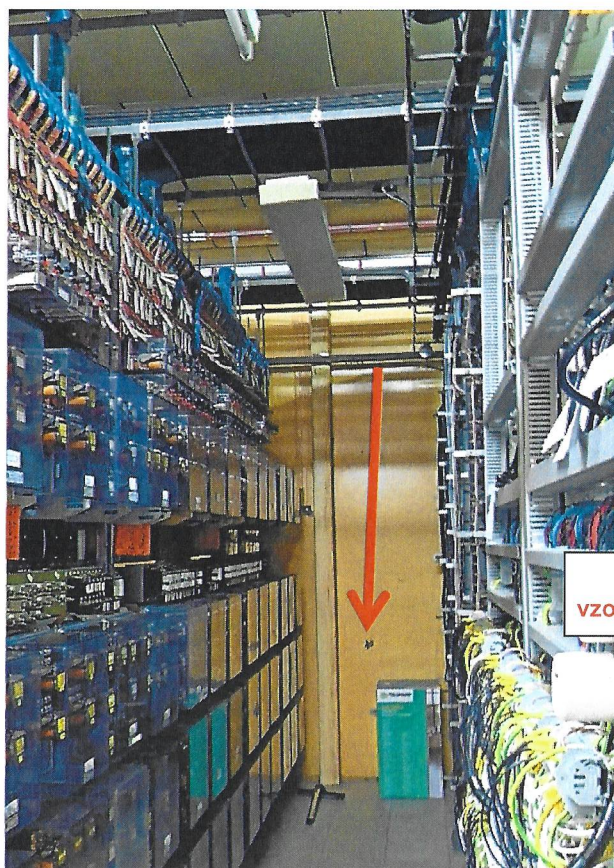
Foto č. 5 – Lokalizace místa odběru vzorku č. 3. Stavědlová místnost. **Azbestocementová konstrukční deska příčky** mezi stavědlovou místností a chodbou.

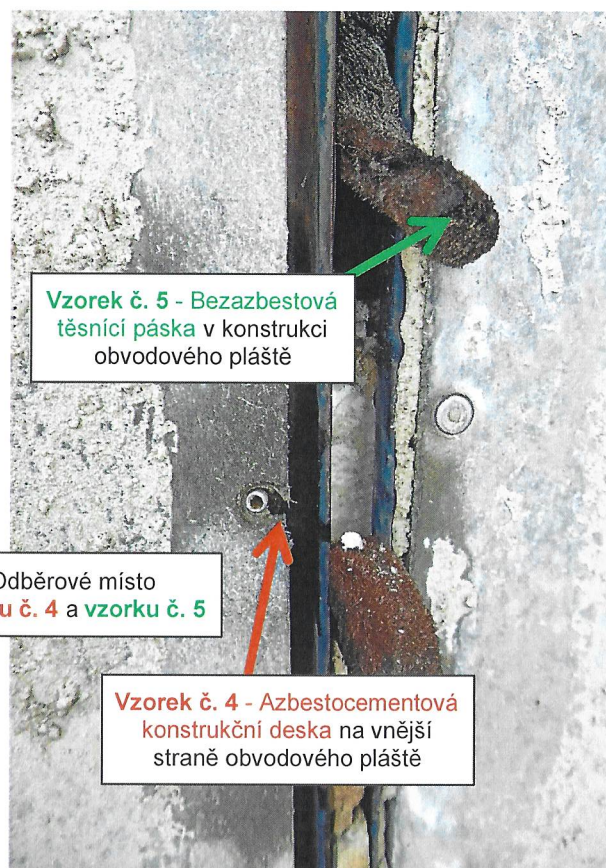
Vzorek č. 5 - Bezazbestová těsnící páska v konstrukci obvodového pláště

Vzorek č. 4 - Azbestocementová konstrukční deska na vnější straně obvodového pláště

Foto č. 6 – DETAIL. Lokalizace místa odběru vzorků č. 4 a 5. Rohová část objektu směrem k podchodu pod kolejištěm.

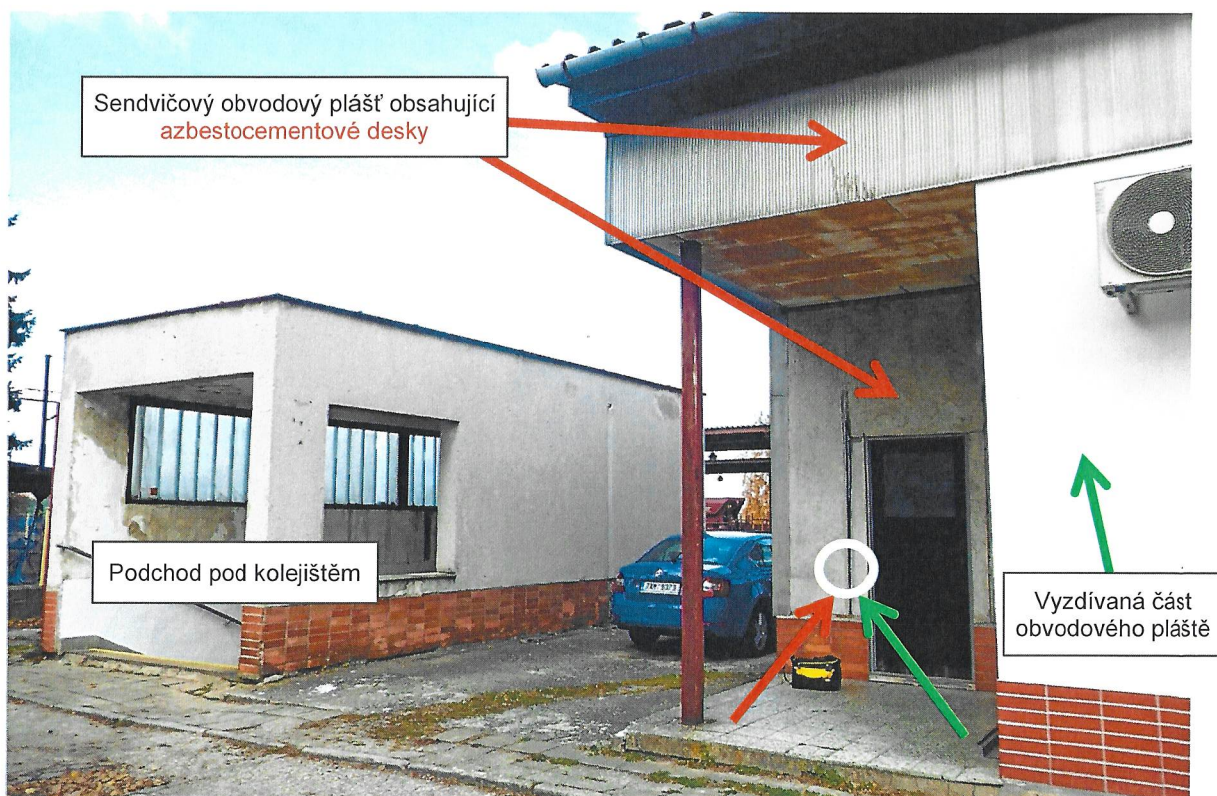
Sendvičový obvodový plášť obsahující azbestocementové desky

Foto č. 7 – CELEK. Lokalizace místa odběru vzorků č. 4 a 5. Rohová část objektu směrem k podchodu pod kolejištěm.

1. **Montovaný obvodový plášť.** Tento typ sendvičového obvodového pláště má ocelovou nosnou konstrukci a z vnější strany následující skladbu: obklad z vlnitého plechu (na většině povrchů) ► **azbestocementové konstrukční desky** exteriérové (vzorek č. 4) ► izolační vrstva z polystyrénu ► **azbestocementové konstrukční desky** interiérové (vzorek č. 1) ► někde malba / nátěr. Těsnící pásy mezi jednotlivými konstrukčními deskami jsou **bezazbestové**.
Místa a rozsah výskytu: viz Foto č. 1, 8 (schematický plánec) a 9.
2. **Montované dělicí příčky.** Tyto sendvičové příčky mají následující skladbu: **azbestocementové konstrukční desky** (vzorek č. 2 a 3) ► nosná konstrukce (ověřena dřevěná) ► minerální izolační vata ► **azbestocementové konstrukční desky** (vzorek č. 2 a 3).
Místa a rozsah výskytu: všechny montované příčky v objektu viz Foto č. 8 (schematický plánec) a 10.

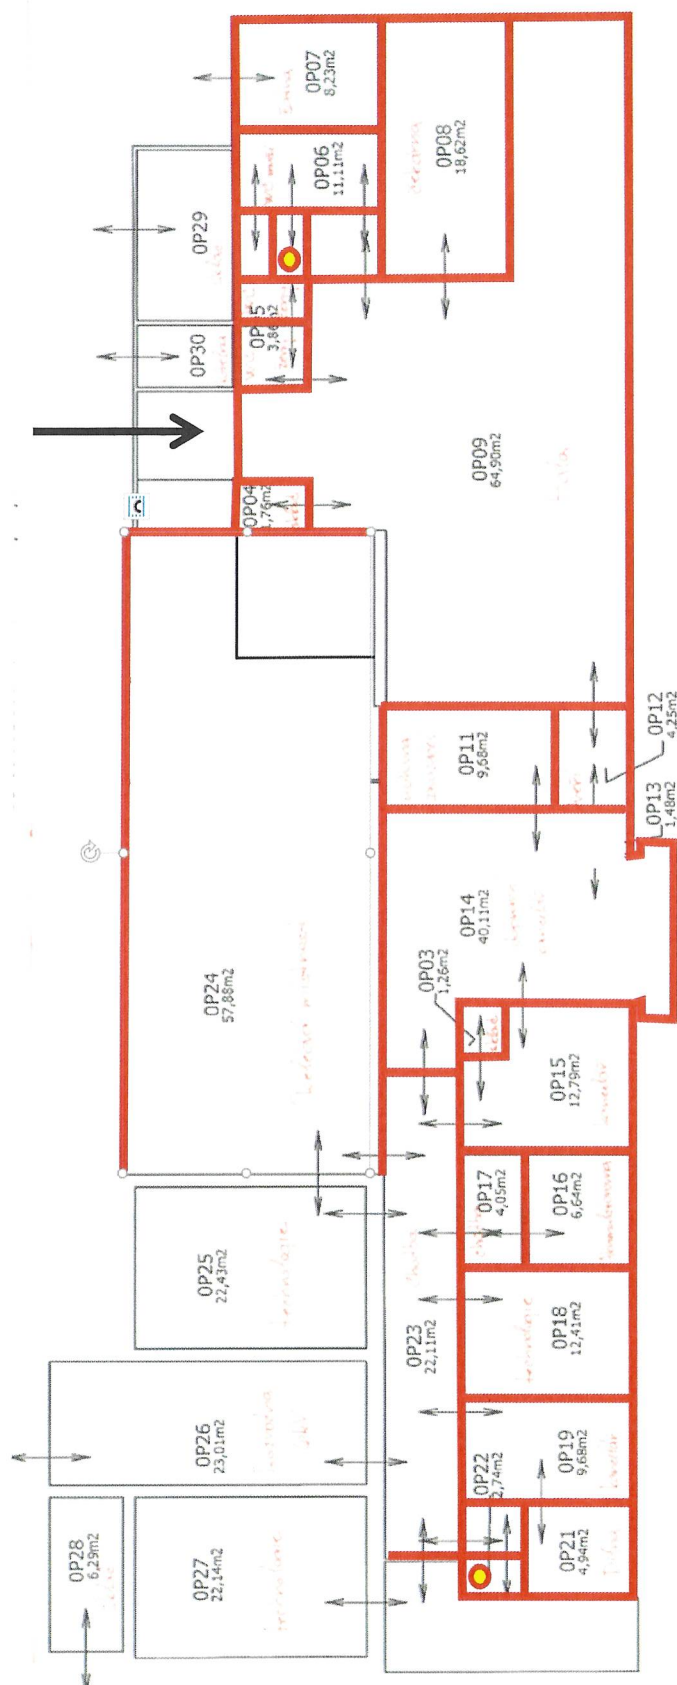
2. **Azbestocementové roury odvětrání kanalizačních stoupaček.** Tyto azbestocementové roury jsou ve spodní části napojeny na potrubí litinová. Přestože nebyl vzorek odebrán, jedná se bezpochyby o části potrubí z azbestocementového materiálu.
Místa a rozsah výskytu: WC elektrikářů (1 kus) a WC pro veřejnost muži (1 kus) viz Foto č. 8 (schematický plánec), 12 a 13.

Foto č. 8 – Schematický plán výpravní budovy se zakreslením rozsahu výskytu některých azbestových materiálů.

- azbestocementové konstrukční desky obvodového pláště a příček
- azbestocementové roury odvětrání kanalizačních stoupaček

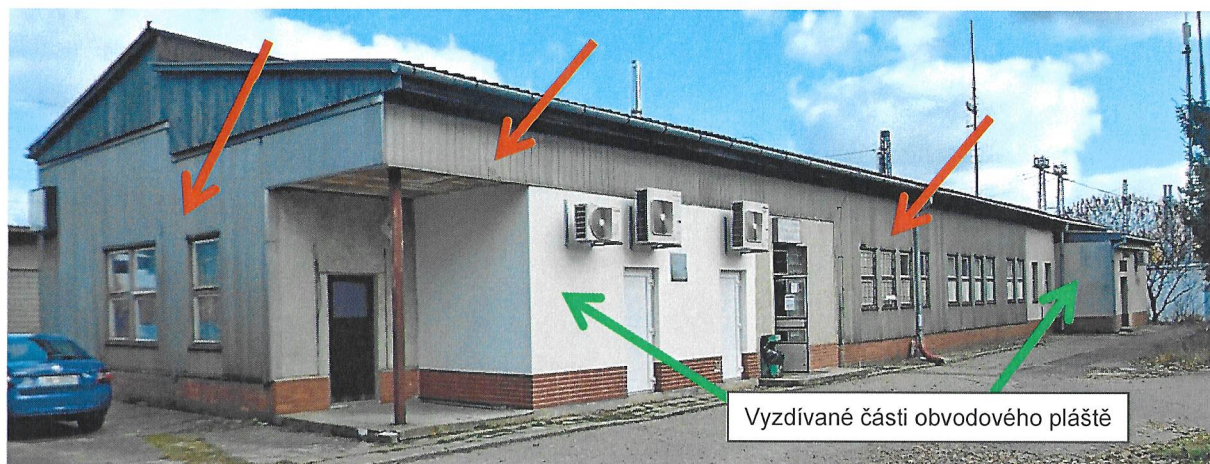
Foto č. 9 – Celkový pohled na výpravní budovu ze strany hlavního vchodu pro veřejnost.
Azbestocementové desky v konstrukci obvodového pláště.

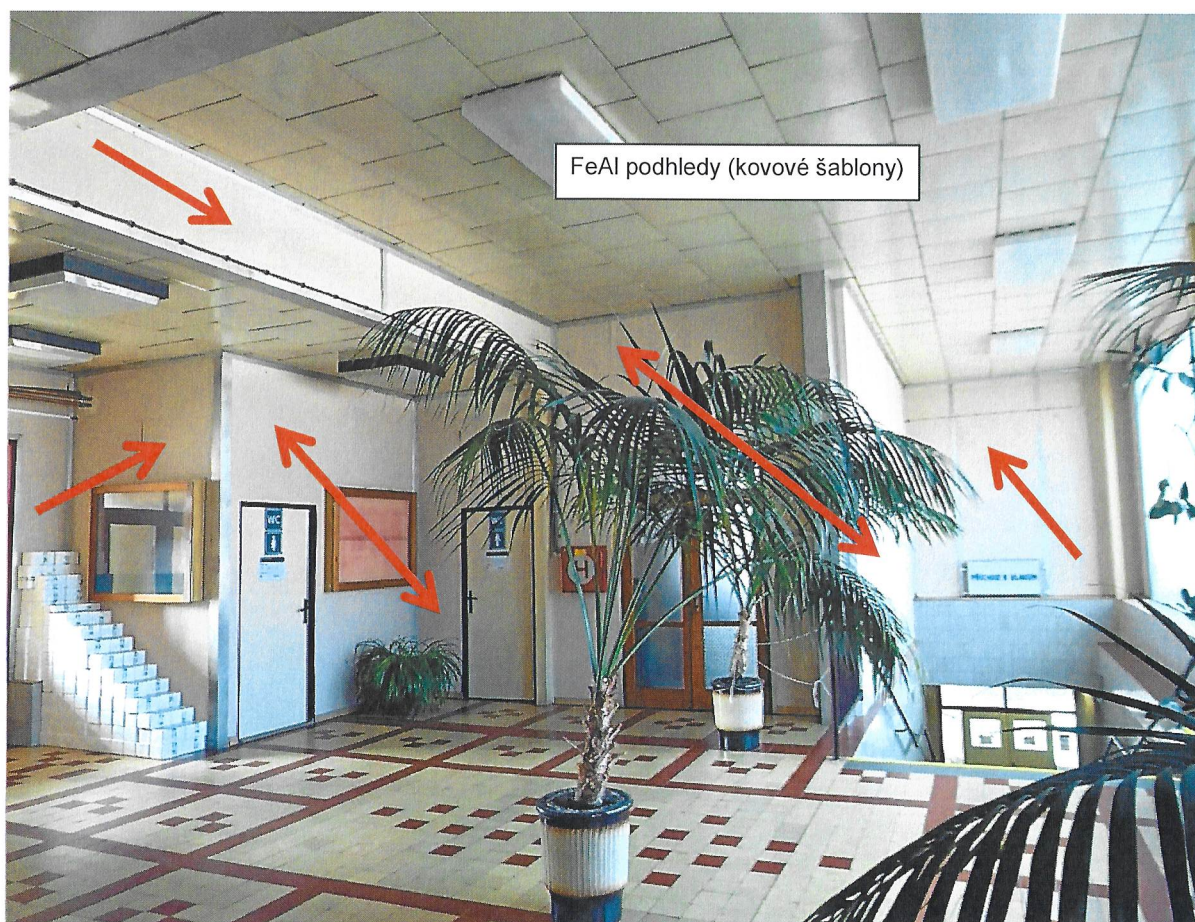
1. **Stropní / střešní konstrukce.** Podle původní projektové dokumentace je stropní / střešní konstrukce systému KORD. Ve skladbě stropu tohoto systému se obvykle nacházejí **azbestové distanční podložky** mezi jednotlivými ocelovými prvky viz typové Foto č. 11 z jiné zakázky. Kromě toho jsou v projektové dokumentaci zmíněny **azbestové desky (typ Lignát)** těsně nad FeAl podhledem. Skladbu stropní / střešní konstrukce nebylo bohužel možné posoudit. Je proto nutné při demolici objektu počítat s tím, že se azbestové materiály mohou nacházet i v konstrukci stropu nad FeAl podhledy.
Místo a rozsah výskytu: stropní / střešní konstrukce nad FeAl podhledy viz Foto č. 10 a 11.

Foto č. 10 – Hlavní hala. **Azbestocementové desky** v konstrukci příček a obvodového pláště.
FeAl podhledy, nad kterými se mohou nalézat **azbestové desky (lignát)** a **azbestové distanční podložky** mezi jednotlivými ocelovými prvky stropní / střešní konstrukce.

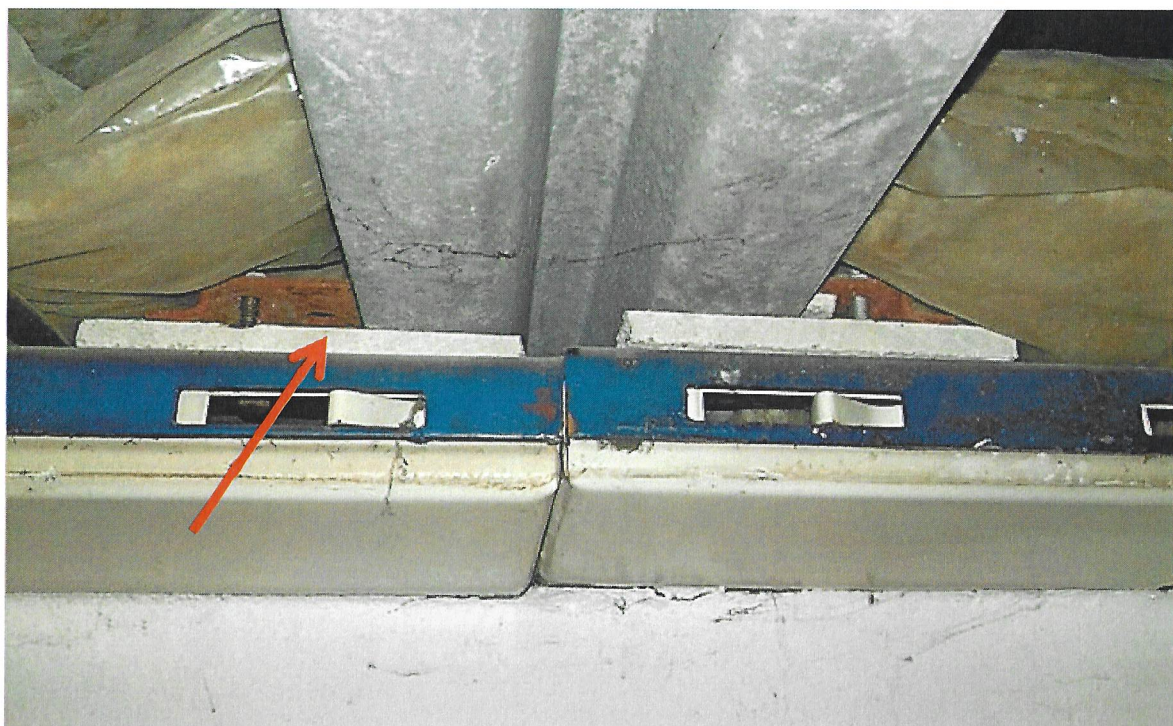
Ilustrační Foto č. 11 (foto pořízeno na jiné zakázce v jiném objektu) – **Azbestové distanční podložky** v ocelové nosné konstrukci podhledu, resp. stropu a izolační vata v PVC pytlích.

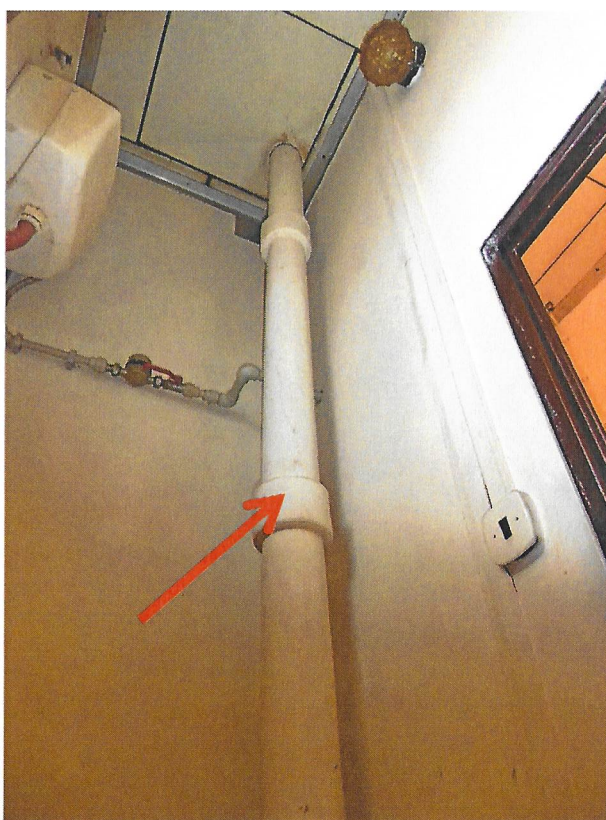
Foto č. 12 - WC elektrikářů. **Azbestocementové potrubí** odvětrání kanalizační stoupačky.

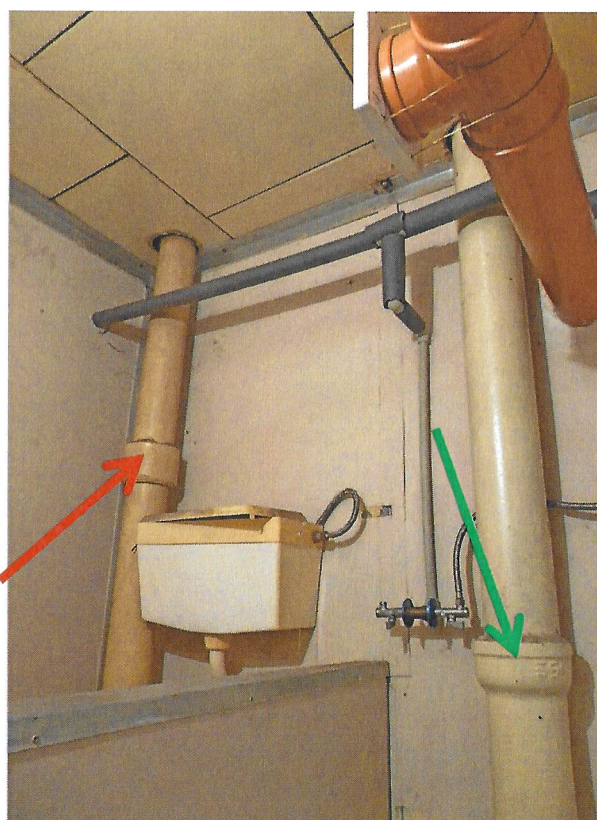
Foto č. 13 - WC pro veřejnost muži. **Azbestocementové a litinové potrubí** odvětrání kanalizačních stoupaček.
