REKONSTRUKCE ŽST. VLKOV U TIŠNOVA

**Žst. Vlkov u Tišnova, Most v km 50,253**

**GEOTECHNICKÝ A STAVEBNĚTECHNICKÝ PRŮZKUM**

Praha, květen 2022

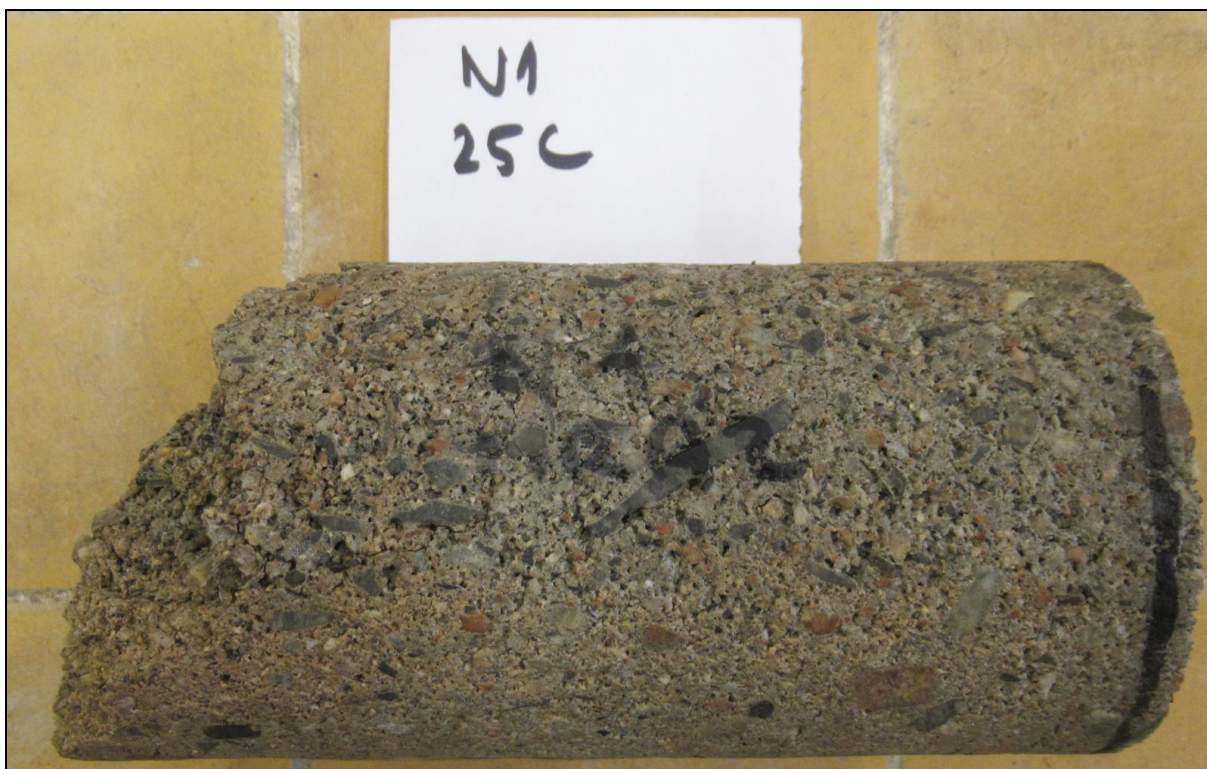
**Foto 2:** Vzorek N1 při zkoušce mrazuvzdornosti – 25 zatěžovacích cyklů  
Zaznamenán částečný rozpad zkušebního tělesa – hmotnostní úbytek 10,8 %. Vzhledem k porušení vnitřní struktury betonu během zkoušky nebylo již po 25 zatěžovacích cyklech možné stanovit dobu průchodu ultrazvukového impulzu.

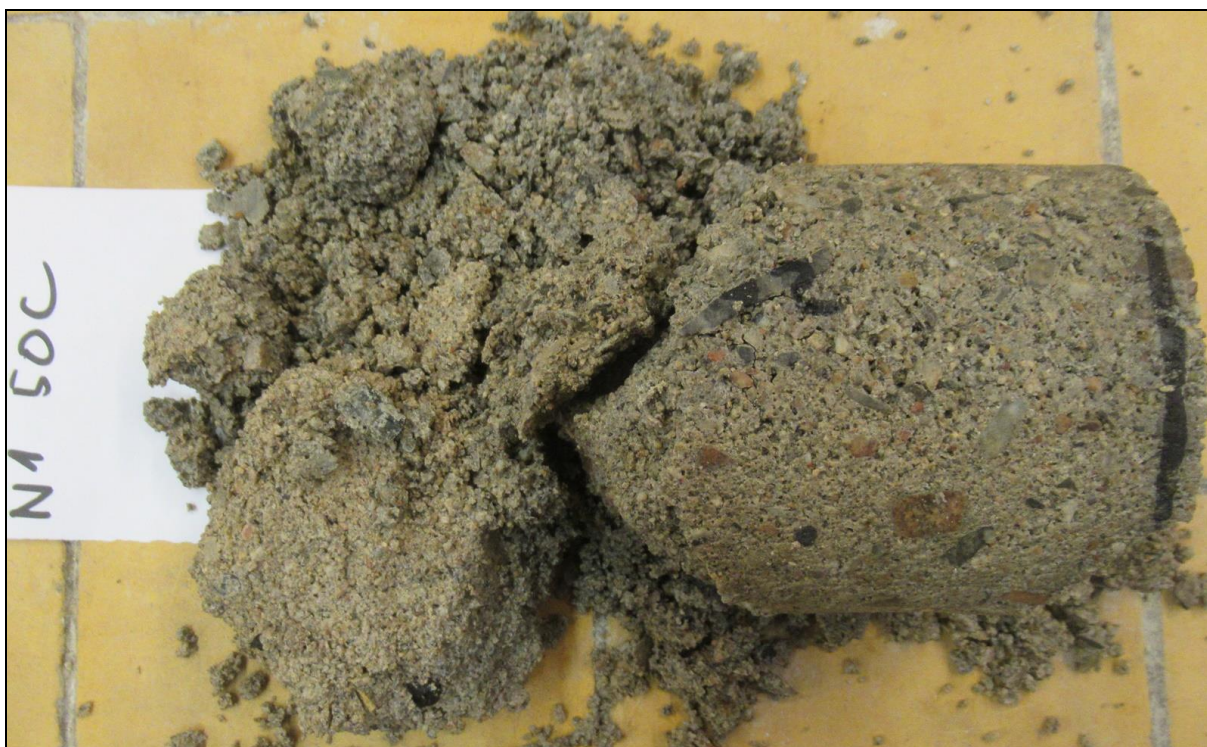
**Foto 3:** Vzorek N1 po zkoušce mrazuvzdornosti – 50 zatěžovacích cyklů  
Zaznamenán celkový rozpad zkušebního vzorku. Zkouška byla ukončena.

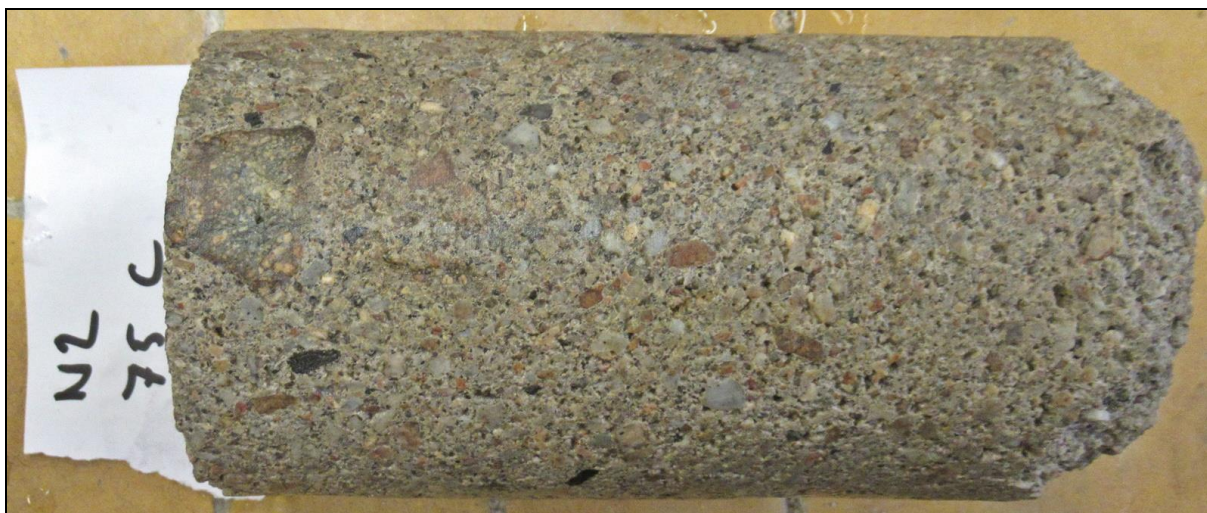
Vzorek N2 do 50 zatěžovacích cyklů vizuálně porušení pláště nevykazoval. Z měření doby průchodu ultrazvukového impulsu je však patrné porušení vnitřní struktury betonu. Po 75 zatěžovacích cyklech těleso vykazovalo částečný rozpad betonu a hmotnostní úbytek 3,1 %. Vzhledem k porušení vnitřní struktury betonu během zkoušky nebylo již po 75 zatěžovacích cyklech možné stanovit dobu průchodu ultrazvukového impulsu. Po dalších 25 cyklech (celkem 100) je na betonu patrné výrazné porušení po celé délce vzorku. Hmotnostní úbytek po 100 cyklech činil 10,5 %.

**Foto 4:** Vzorek N2 při zkoušce mrazuvzdornosti – 75 zatěžovacích cyklů  
Zaznamenán částečný rozpad zkušebního tělesa – hmotnostní úbytek dle ČSN 73 1322 = 3,1 %. Vzhledem k porušení vnitřní struktury betonu během zkoušky nebylo již po 75 zatěžovacích cyklech možné stanovit dobu průchodu ultrazvukového impulsu.

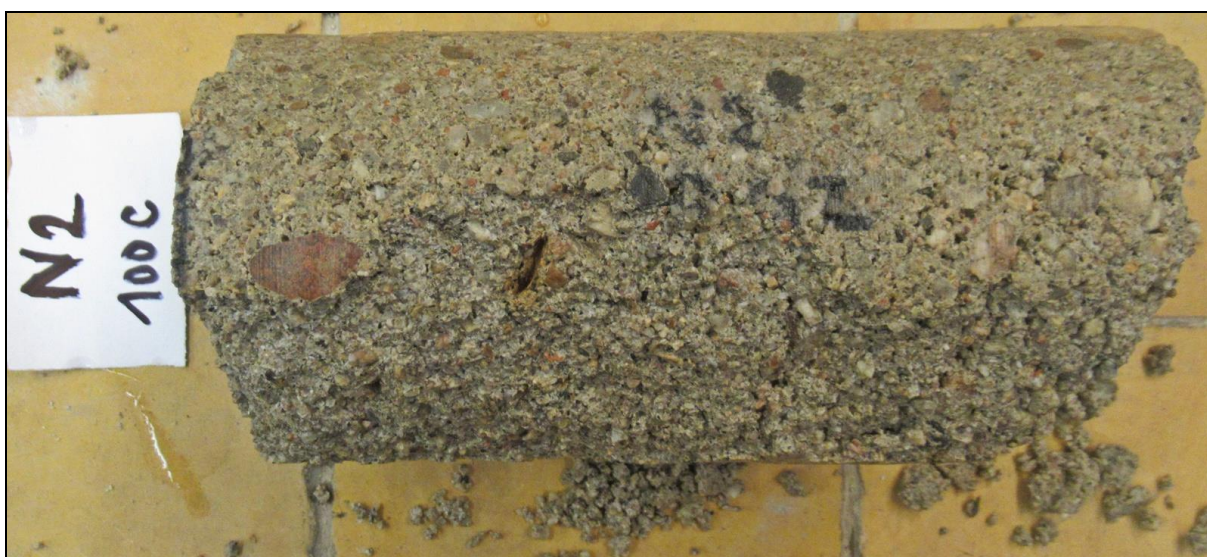
**Foto 5:** Vzorek N2 po zkoušce mrazuvzdornosti – 100 zatěžovacích cyklů  
Zaznamenán částečný rozpad zkušebního tělesa – hmotnostní úbytek dle ČSN 73 1322 = 10,5 %.

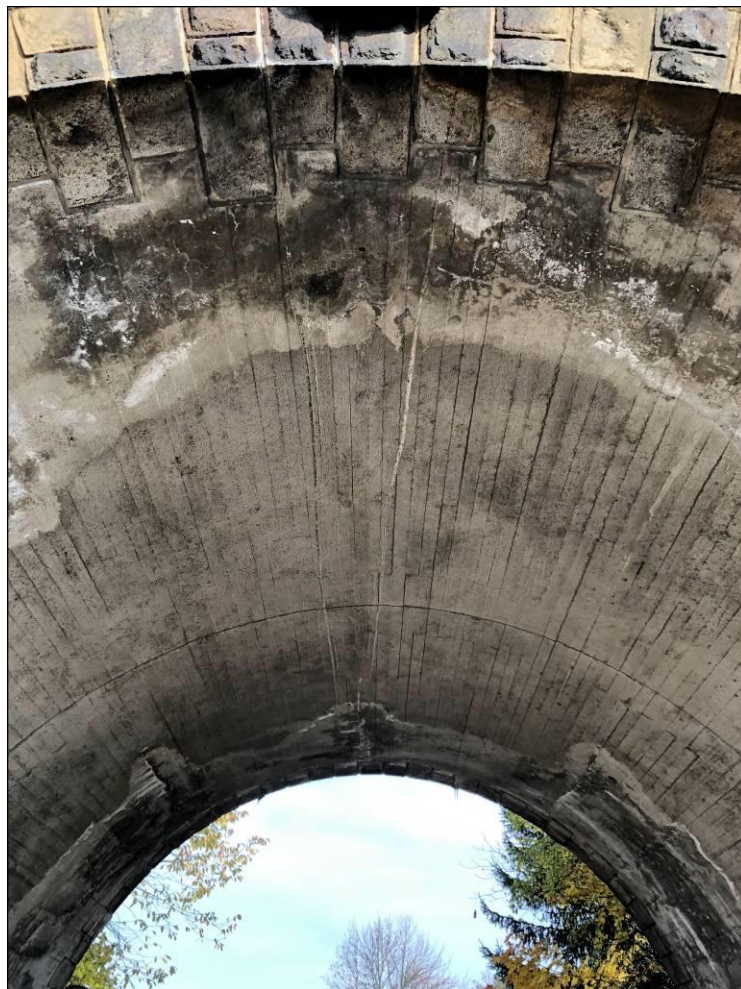
- beton je v líci pevný, zdravý a suchý. V líci NK jsou patrné pracovní spáry vzniklé přerušováním betonáže během výstavby.
- v místech pracovních spár často prosakuje voda a v líci dochází k tvorbě karbonátových usazenin vyloužených z pojiva
- v oblasti průsaků dochází k postupné korozi betonu a jeho povrchovým opadům
- vnitřní beton NK je, na základě dokumentace vrtů K1, K2 a K3, nehomogenní, proměnlivě pevný, pórovitý, místy až mezerovitý
- diagnostickými vrtů K1 a K3 byla na rubu NK ověřena 2x asfaltová hydroizolace

**Obr. č. 12** – pohled na nosnou konstrukci – klenbu. Za oběma čely dochází k průsakům vody a následné degradaci a opadání povrchové vrstvy betonu.

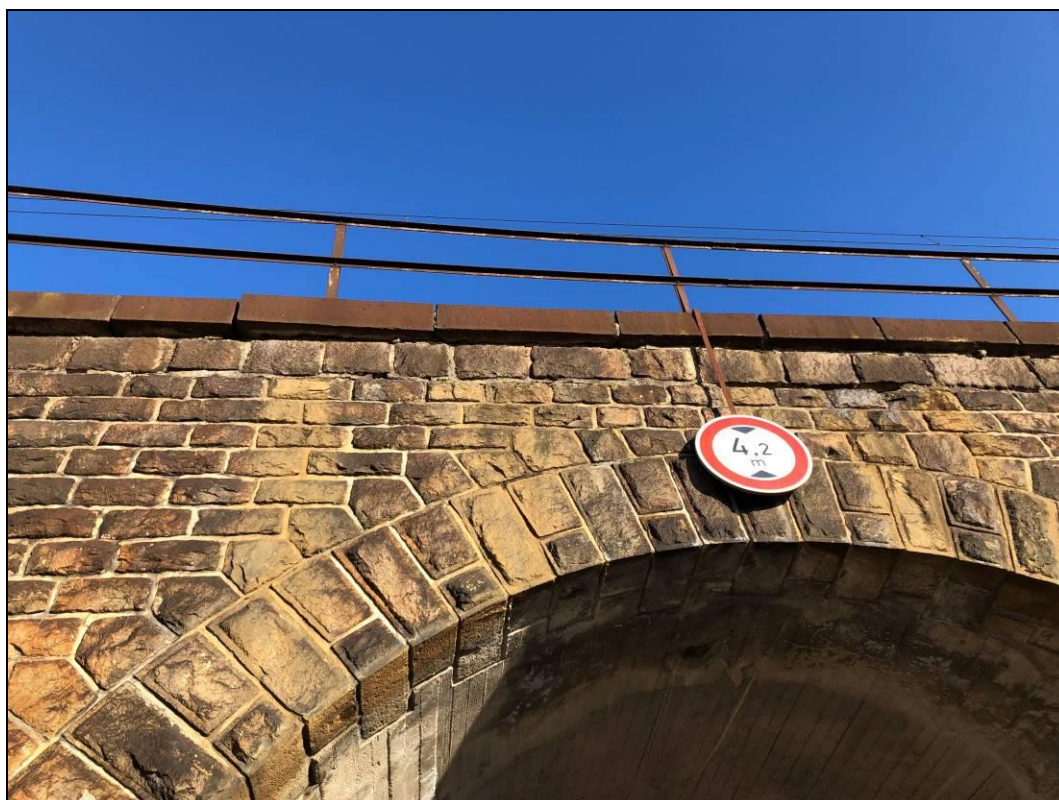
- římsy jsou provedeny z tvrdých a zdravých kamenných kvádrů granitoidů, které jsou odděleny od podkladu – cca 1-2 ks kvádrů jsou vychýleny oproti původní pozici

**Obr. č. 13** – pohled na římsu s vychýlenými kamennými kvádry

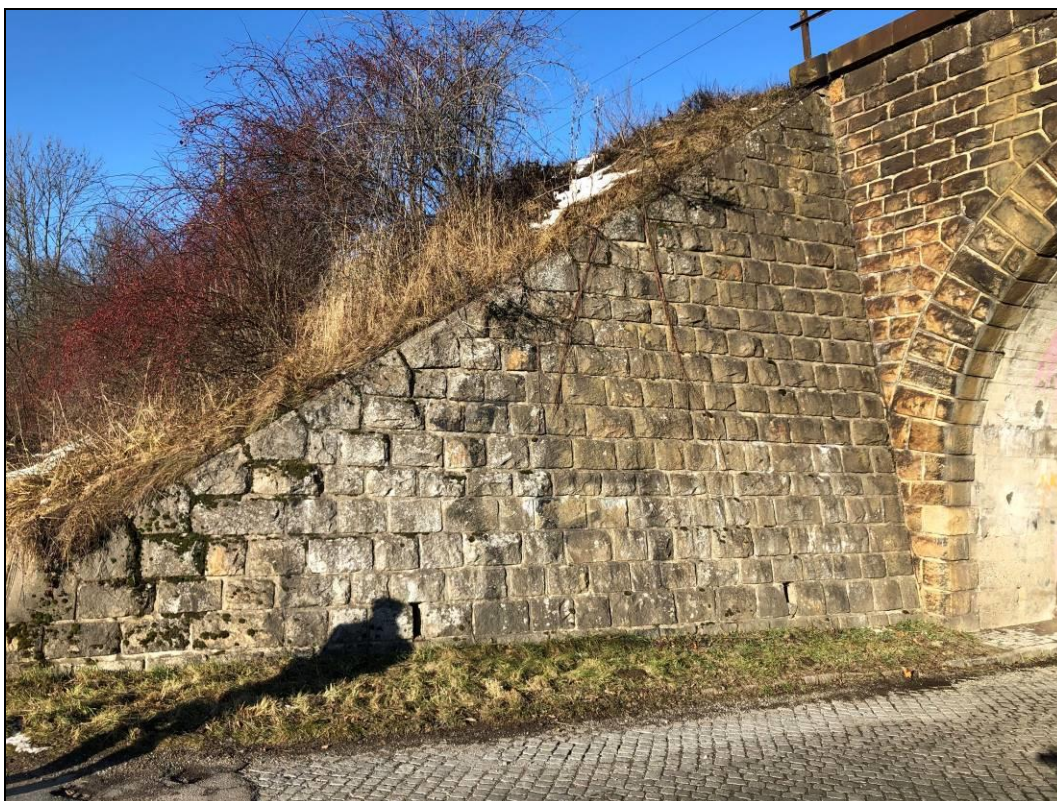
Obr. č. 14 – pohled na vybrané křídlo

- lícové zdivo křídla je kamenné a je pojené maltou. Kameny jsou kvádry zdravého granitoidu. Spárování je zachovalé a většinou bez poruch. Rozšíření křídla je z prostého betonu.

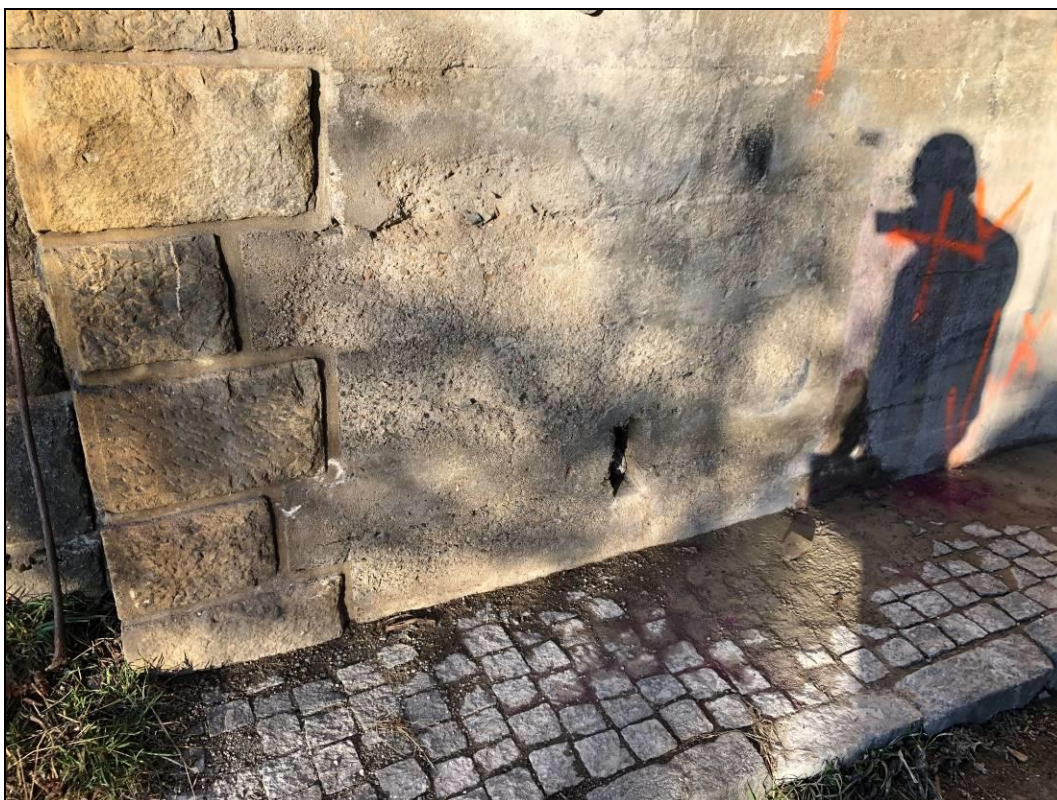
- SS obou opěr je provedena z prostého, monolitického betonu a je nedělená – pracovní spára z NK nezasahuje do spodní stavby obou opěr objektu
- beton je v líci většinou pevný a neporušený (cca 60-80 % plochy), lokálně je, v místech pracovních spár vzniklých přerušením betonáže při realizaci, porušený s opady do betonu do hl. 1-2, ojediněle až 4 cm (cca 20-40 %).

Obr. č. 15 – detailní pohled na opadanou krycí vrstvu betonu ve spodním lici opěry Křižanov
