Rekonstrukce mostu v km 48,289 na trati Podlešín – Slaný

Inženýrskogeologický průzkum pražcového podloží

číslo úkolu 21 066

Praha, květen 2021

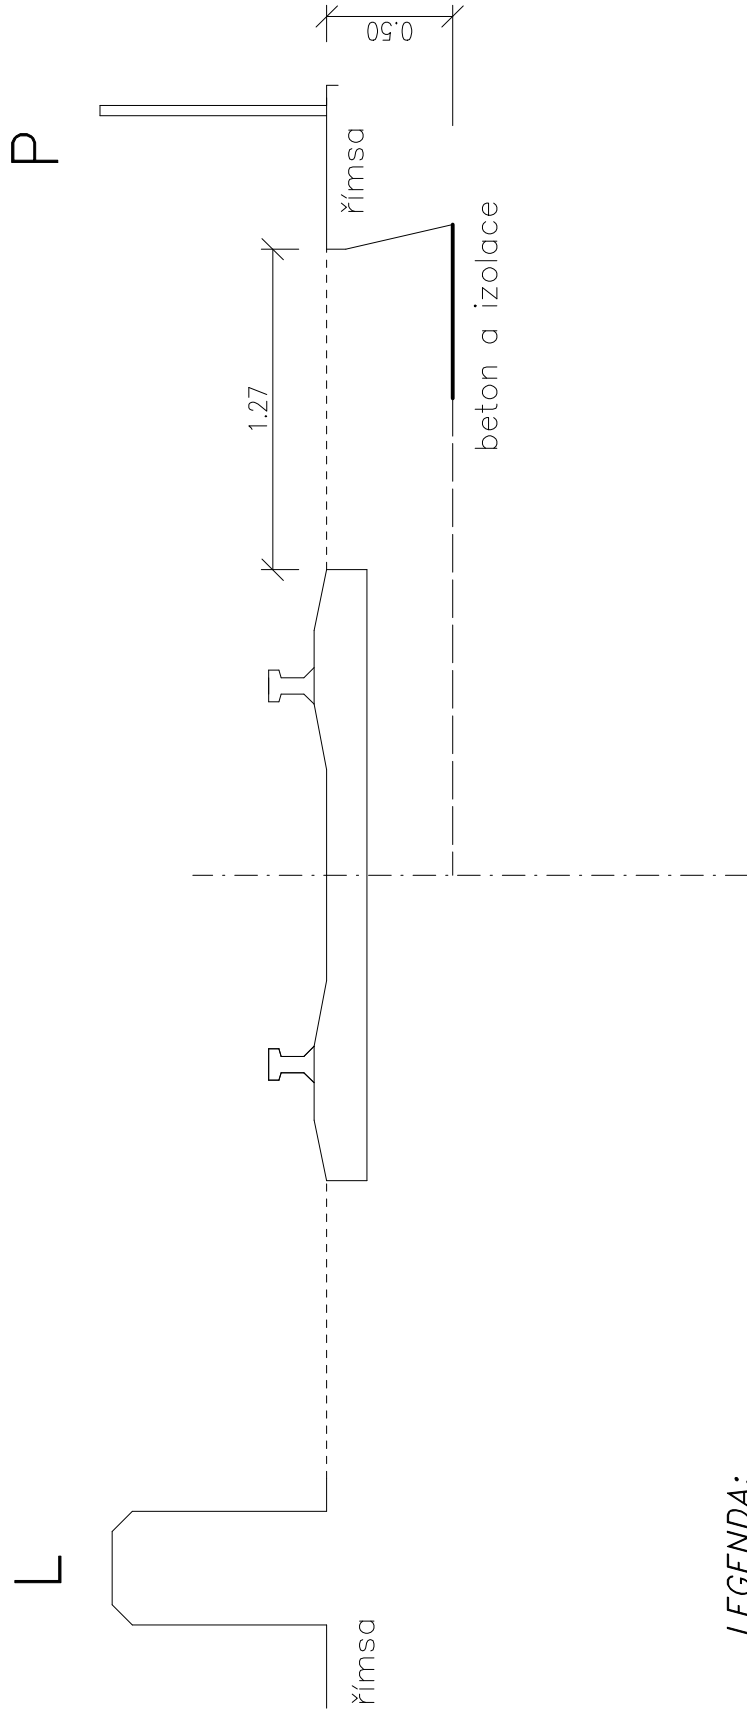
příčný řez v km 48,260

Na mostě bylo provedeno 6 ks kopaných sond z důvodu ověření tvaru poprsní zdi. Sondy ověřily průběh resp. předpokládaný průběh tvaru poprsní zdi mostu a dále také mocnost podpražcové konstrukce. Mocnost této konstrukce se pohybuje v rozmezí cca 0,5 až 1,1 m.

(začátek mostu, 1m před 1.klenbou, opravovaný)
